## **Avis sur l'origine des désordres constatés sur la commune de Grandfontaine (67)**

**RAPPORT E2014/096DE – 14ALS3501**

Date : 23/04/2014

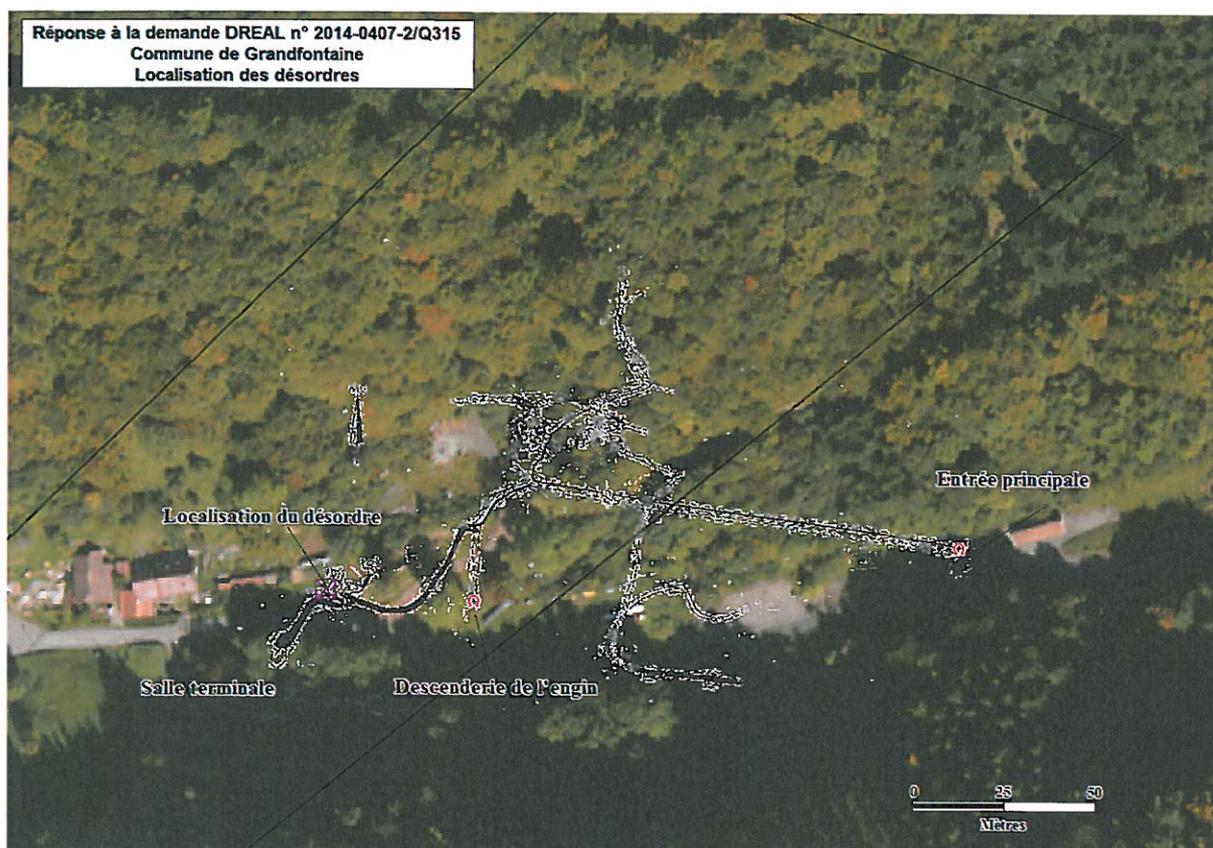
**Figure 3 : Superposition fond/jour des travaux miniers présents sur la commune de Grandfontaine (67)**

Compte tenu des données recueillies sur le terrain et des informations retrouvées dans les archives, les désordres observés sont liés à la présence des travaux miniers souterrains. En effet, grâce au calage du plan fourni par la mairie de Grandfontaine, le désordre apparaît nettement au droit d'une galerie (cf. Figure 3).

La forme et les dimensions du désordre coïncident bien avec une instabilité de type fontis, qui se serait produit au droit de la galerie d'accès à la « Salle terminale ». Il s'agit d'une instabilité tout à fait caractéristique des travaux miniers situés à faible profondeur, comme c'est le cas à Grandfontaine.

D'après le calage actuel du plan, seule la route communale constitue un enjeu pouvant être impacté par une instabilité des travaux miniers. D'après les données minières en notre possession, il n'existerait pas de travaux miniers sous-jacents la maison de M. Hunsicker. De plus, les travaux identifiés sont suffisamment éloignés pour ne pas avoir d'influence sur cette habitation en cas de désordre.

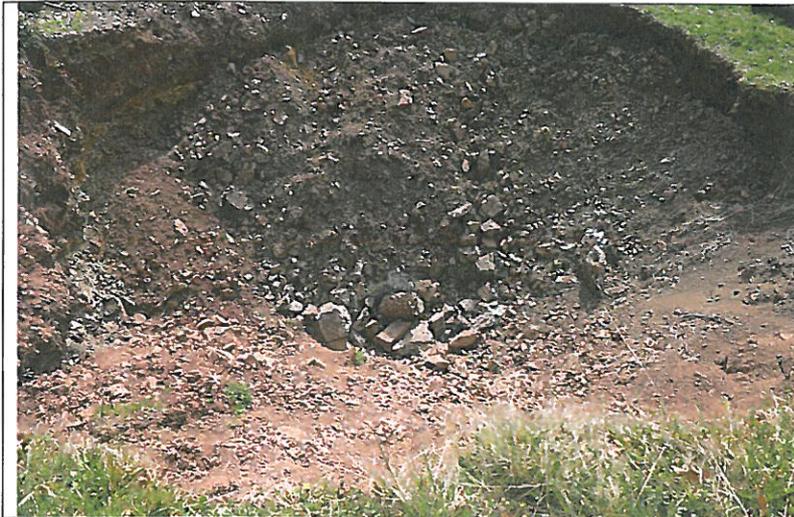
Il se présente sous la forme d'un cône dont l'ouverture en surface fait environ 6 m de diamètre et dont la profondeur maximale est proche de 3 m (cf. Annexe 1, photos 3 et 4).

Photo 4 :  
Zoom de l'intérieur  
du désordre

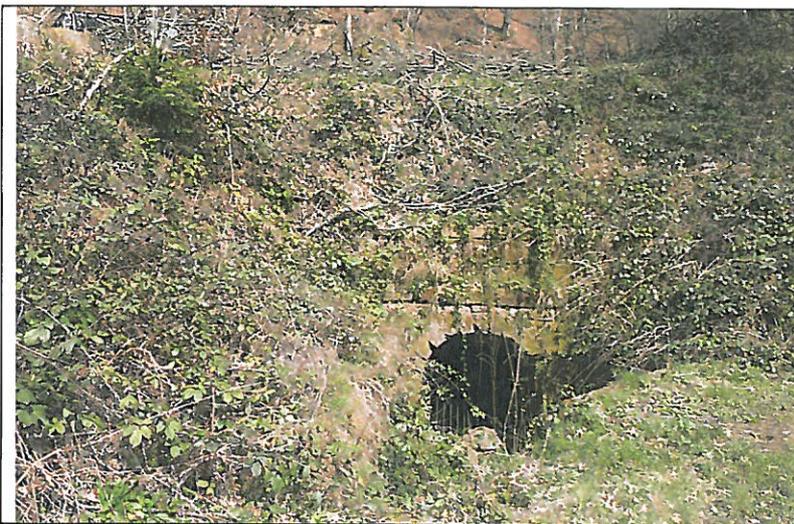
Photo 5 :  
Vue de la descenderie  
de l'engin

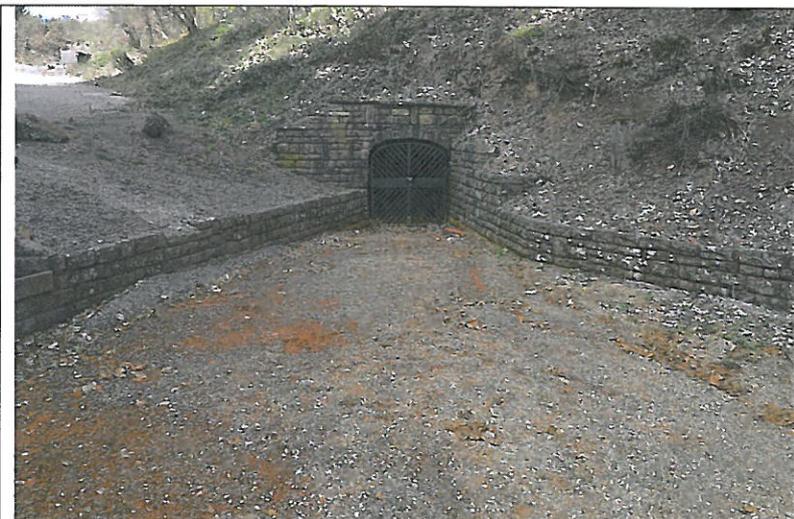
Photo 6 :  
Vue de l'entrée principale
