# ETUDE HYDRAULIQUE ET GEOMORPHOLOGIQUE DESTINEE A LA CARTOGRAPHIE DE L'ALEA INONDATION

PHASE 1 : ETAT DES LIEUX –  
ANALYSE HYDROLOGIQUE ET  
HYDROGEOMORPHOLOGIQUE

MAIRIE DE MAUSSANE-LES-  
ALPILLES

DECEMBRE 2010

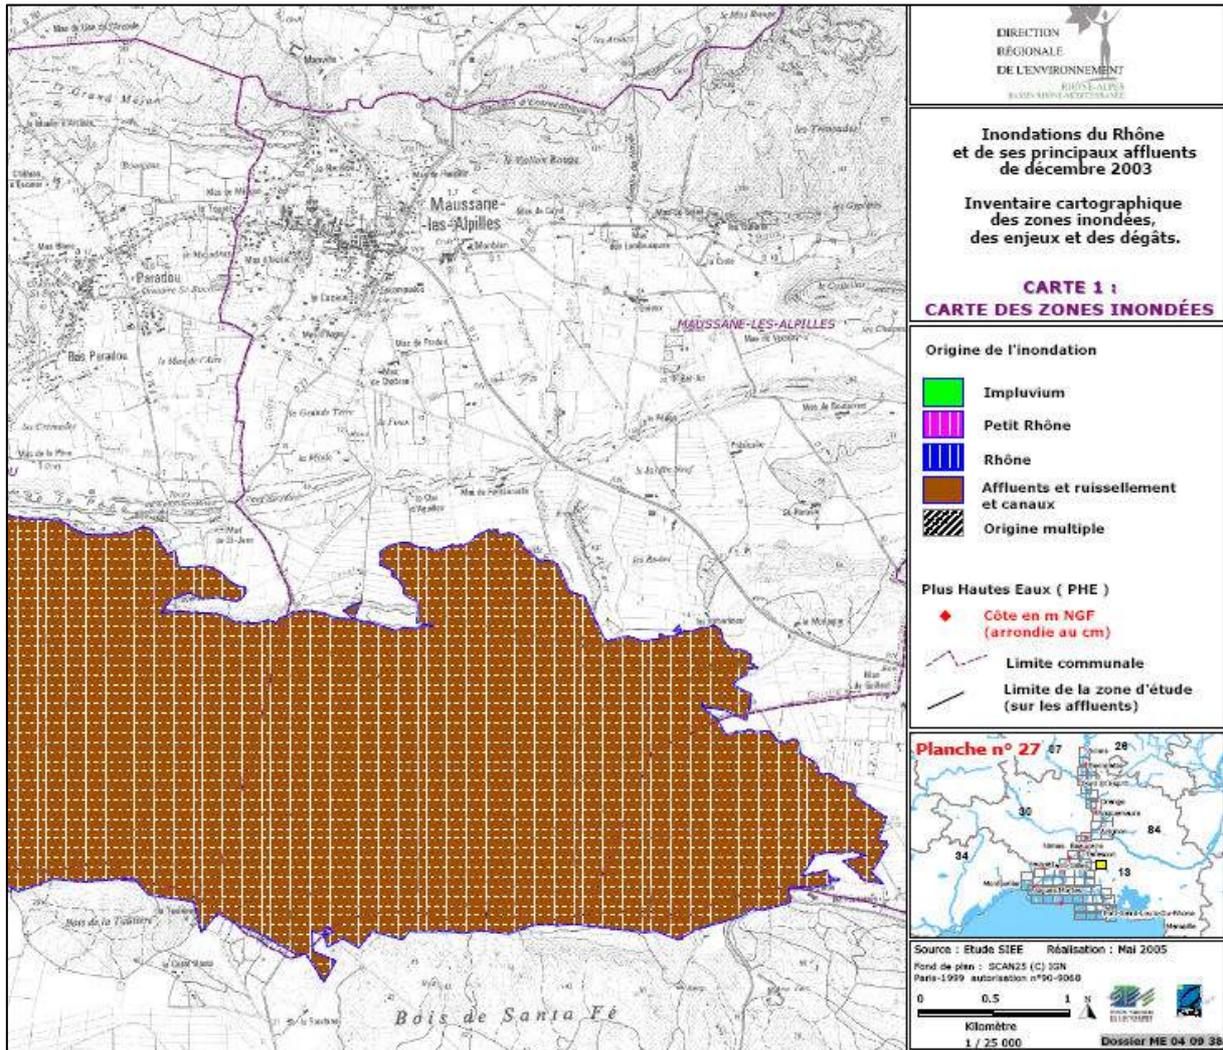
FIGURE 1 : CARTE DES ZONES INONDEES (SIEE, MAI 2005)

La figure ci-après présente une cartographie des zones inondées.

Dans cette étude, une analyse précise de l'inondation liée aux débordements du Rhône a été menée. En revanche, les objectifs de cette étude n'étaient pas d'étudier spécifiquement l'inondation par ruissellement péri-urbain ou par débordement des gaudres drainant le versant sud des Alpilles., c'est pourquoi la zone inondable présentée sur la figure ci-après ne concerne que la zone de marais au sud du territoire communal.

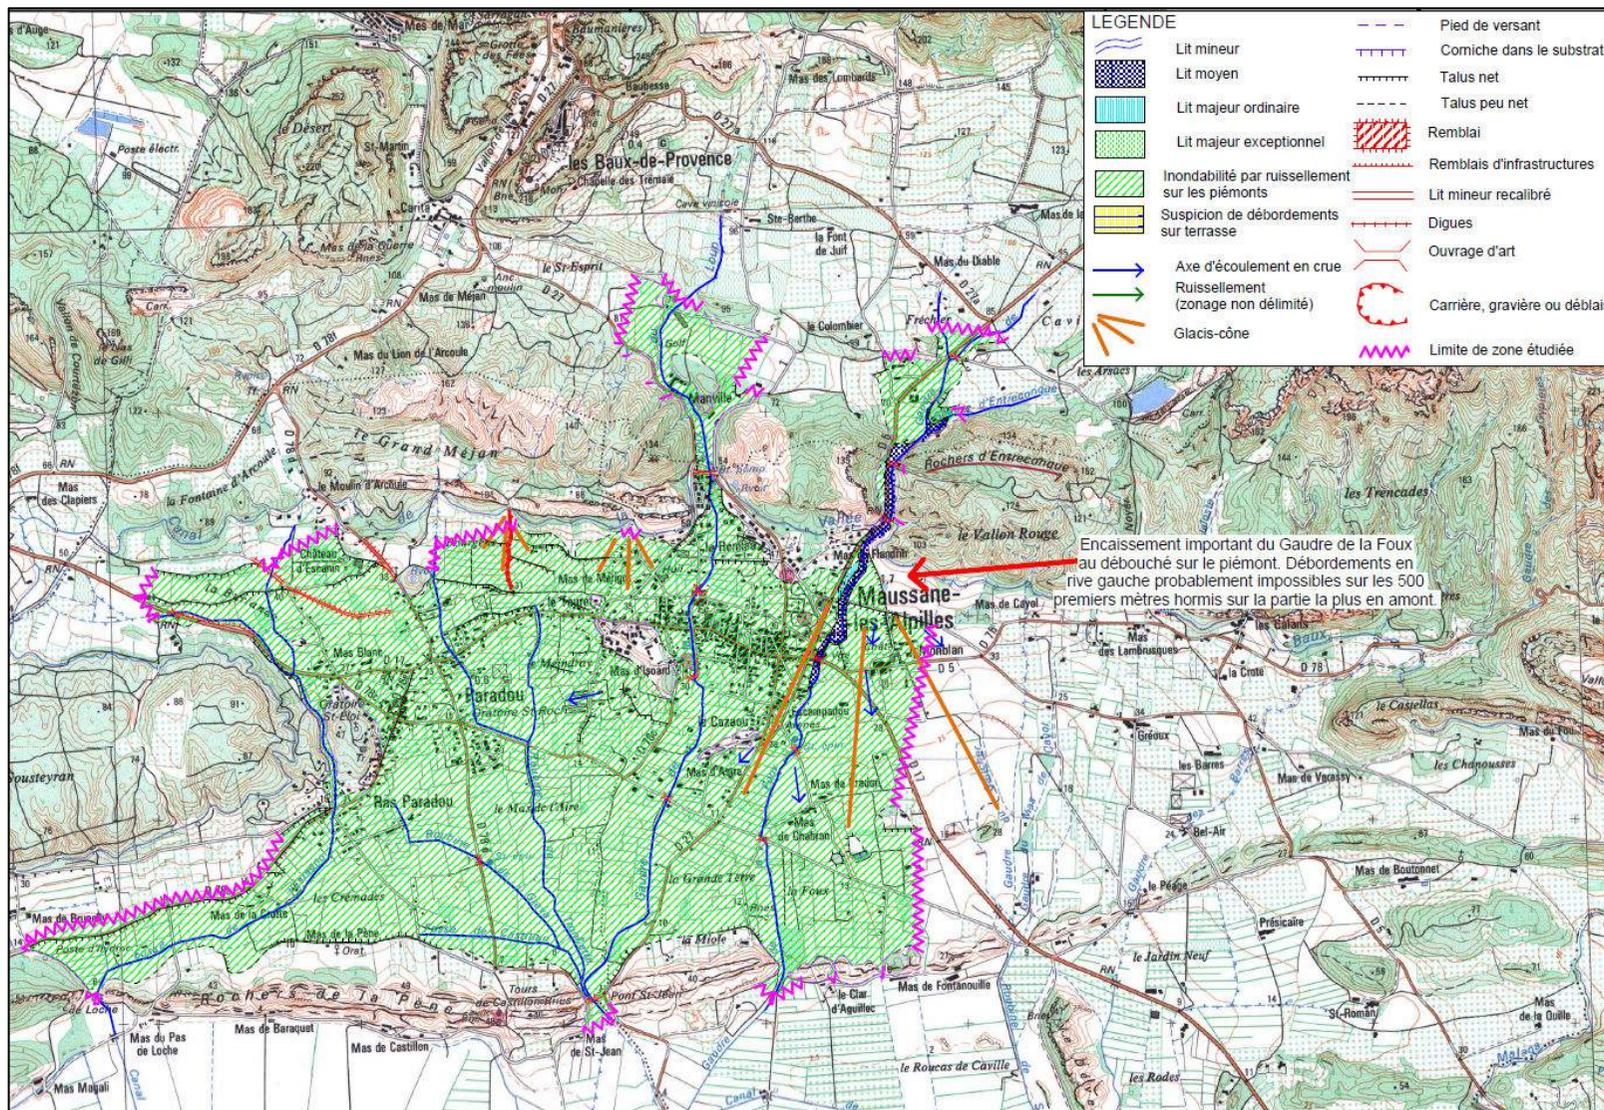
FIGURE 2 : EXTRAIT DE L'ATLAS DES ZONES INONDABLES (IPSEAU, DREAL PACA)

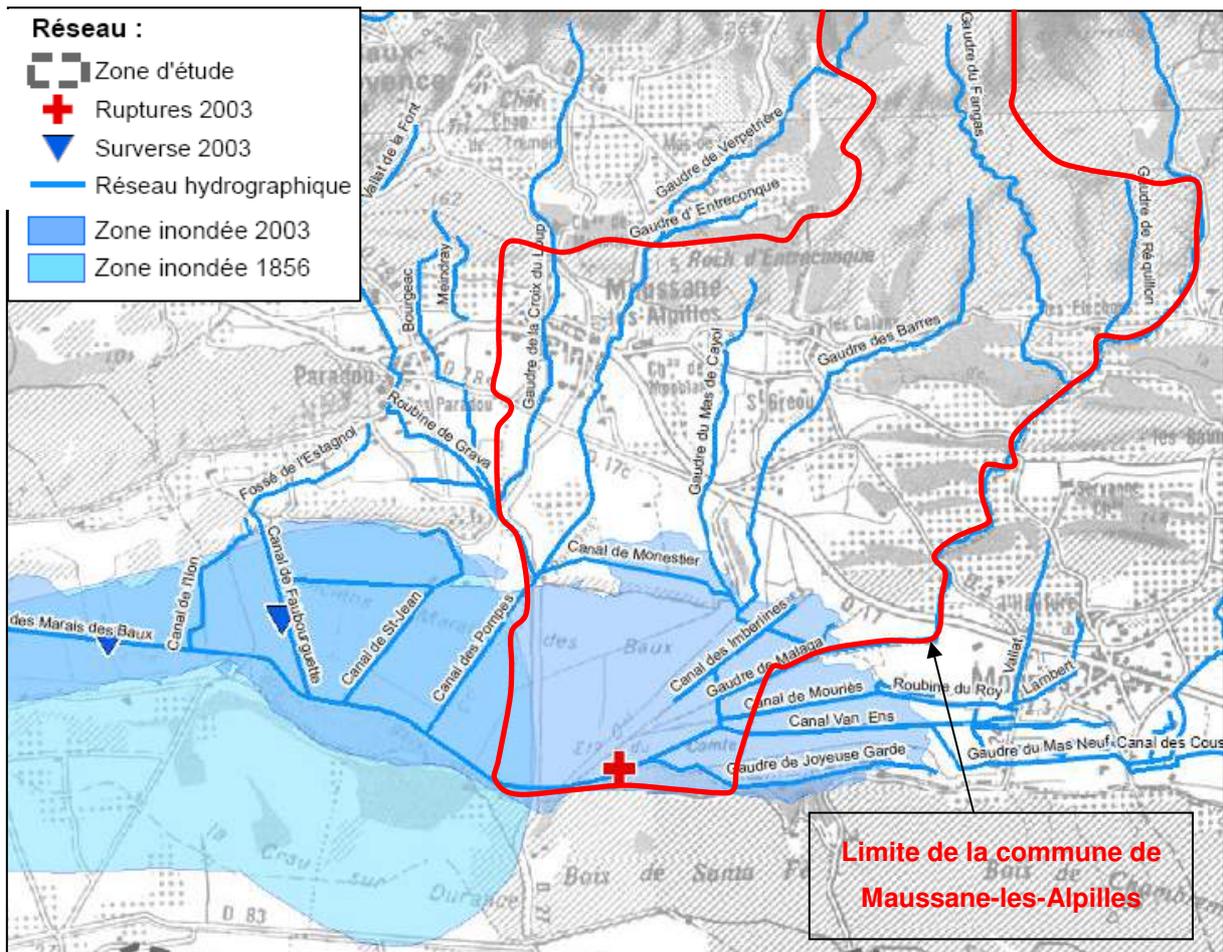
FIGURE 3 : ZONES INONDEES EN 1856 ET DECEMBRE 2003 - CRUE DU RHONE (SOURCE : BRLI, MAI 2008)

La crue du Rhône de mai 1856 est la plus forte crue connue du Rhône. Son débit a été évalué à 11 640 m<sup>3</sup>/s à Beaucaire. Suite à cet événement, de grandes digues ont été construites le long des deux bras du Rhône.

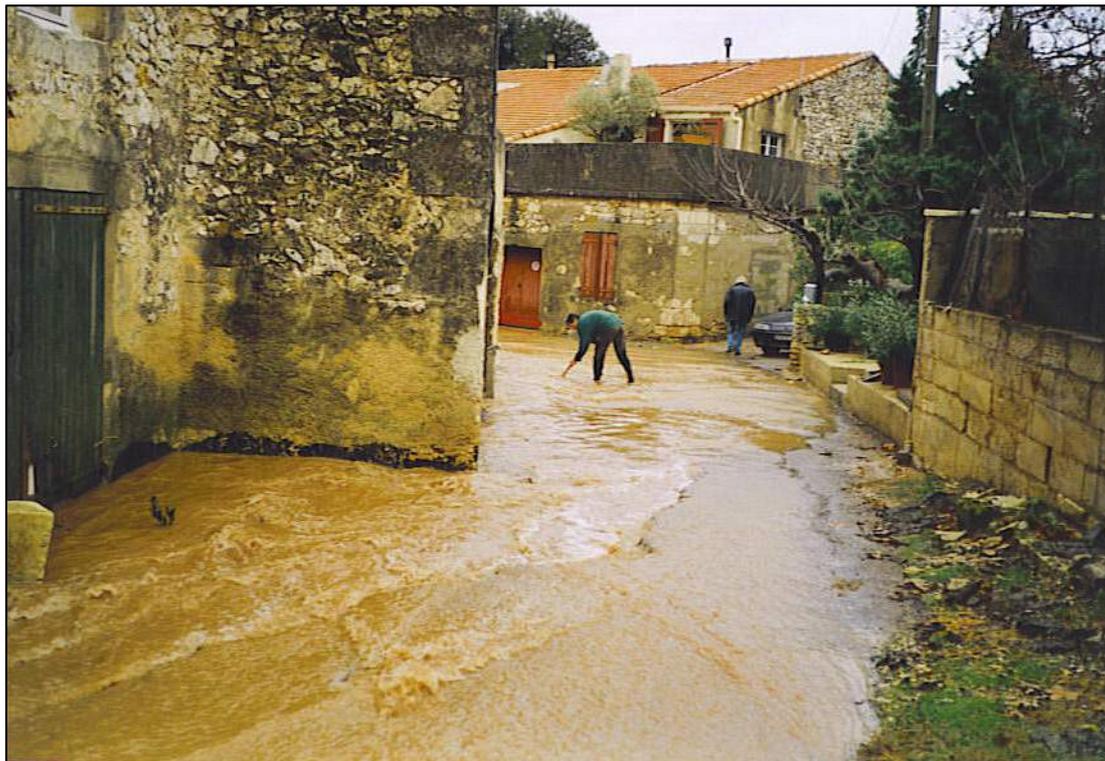
*PHOTO 1 : HAMEAU DES CALANS – CRUE DE DECEMBRE 2003*

La dernière crue importante des gaudres traversant la commune est la crue de décembre 2003. Les témoignages des acteurs locaux rencontrés dans le cadre de cette étude (cf. paragraphe 2.3 ci-après) a permis de recueillir de nombreuses informations sur les points de débordement, les axes d'écoulements en lit majeur, les secteurs inondés... Un recueil photographique a été récupéré auprès des Services Techniques de la commune, comme l'illustre les photos ci-dessous.

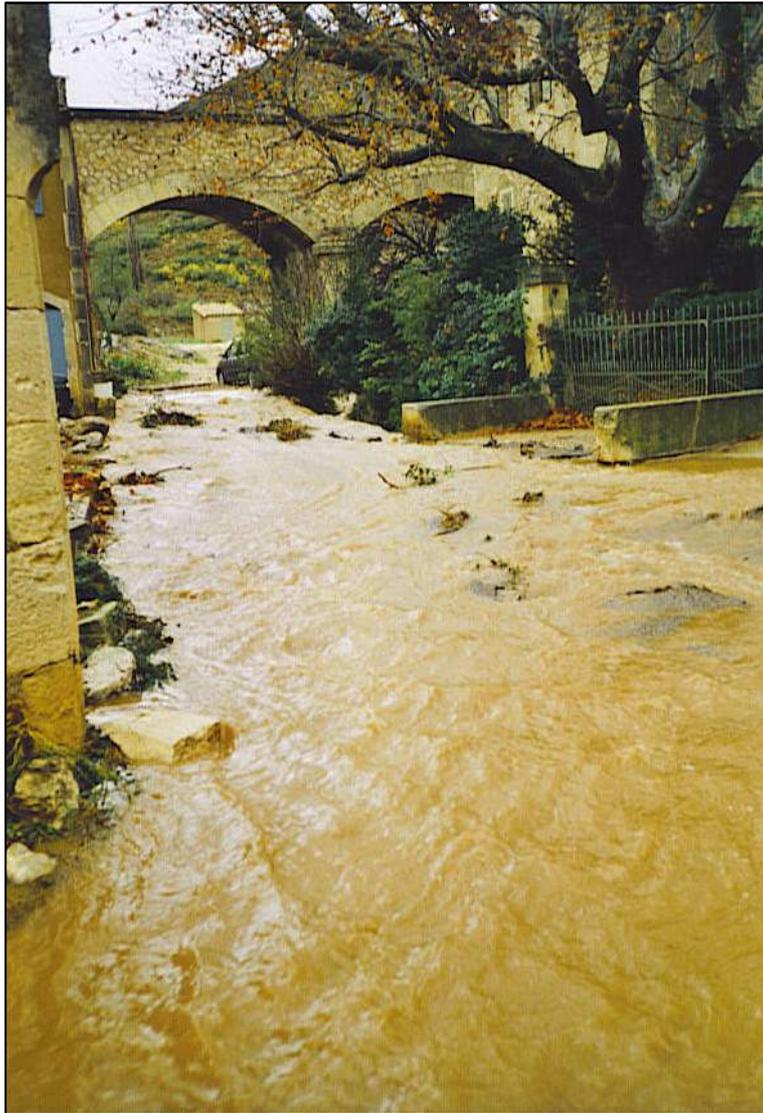
*PHOTO 2 : HAMEAU DES CALANS ET VIADUC DU CANAL D'IRRIGATION DURANT LA CRUE DE DECEMBRE 2003*

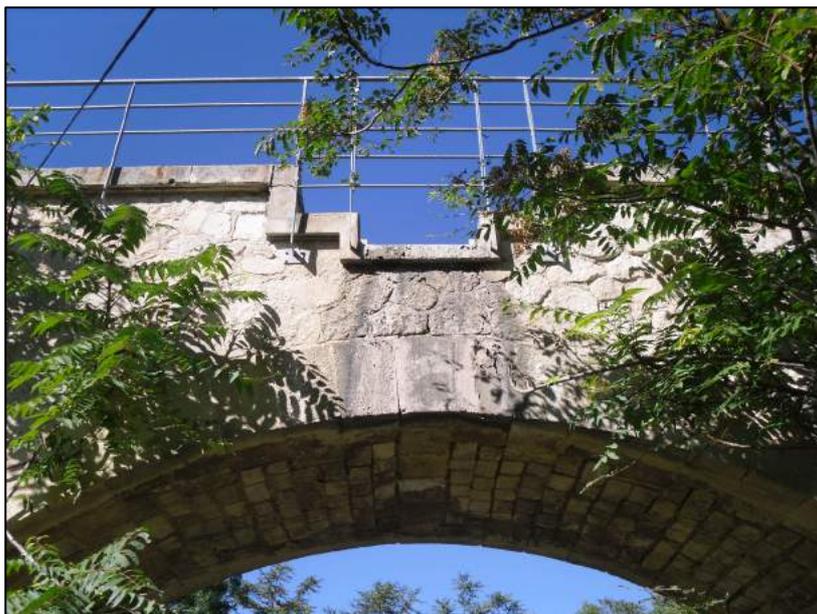
*PHOTO 3 : DEVERSOIR DE SECURITE SUR L'AQUADUC DE MANVILLE (COTE AVAL)*

Afin de limiter la surcharge du canal, des déversoirs de sécurité sont présents au niveau de plusieurs gaudres, notamment au niveau du gaudre de Valoste (Aqueduc de Calans), du gaudre de la Foux (Aqueduc de Flandrin) et de gaudre de la Croix du Loup (Aqueduc de Manville), comme l'illustrent les photos ci-après.

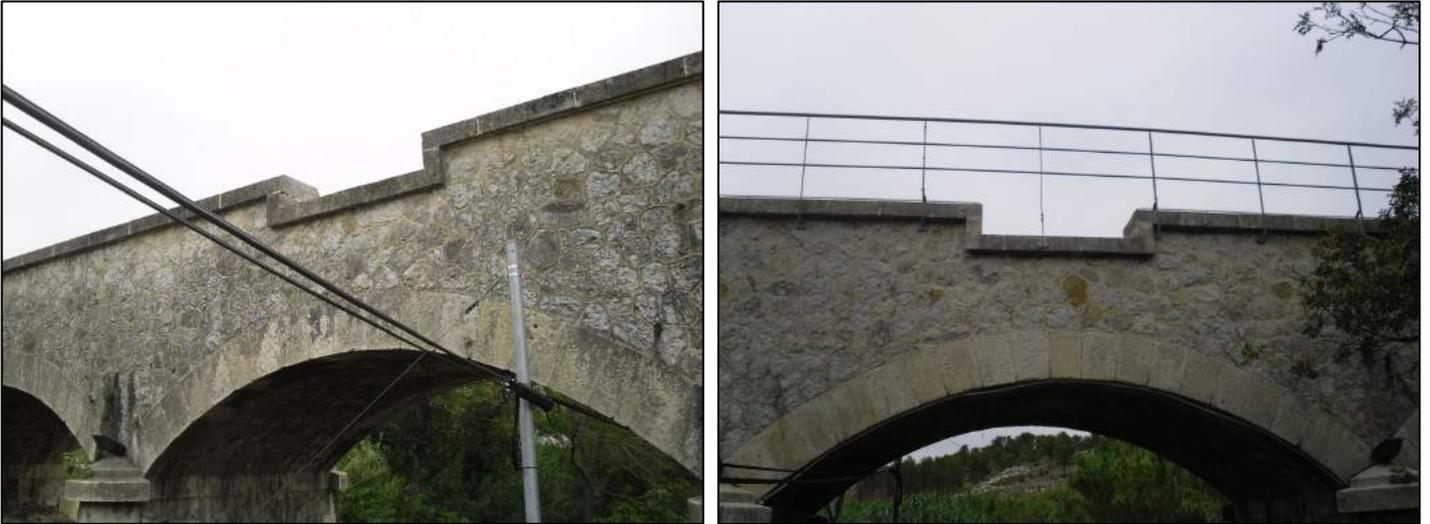
*PHOTO 4 : DEVERSOIRS DE SECURITE SUR L'AQUEDUC DE FLANDRIN (COTE AMONT A GAUCHE ET COTE AVAL A DROITE)*

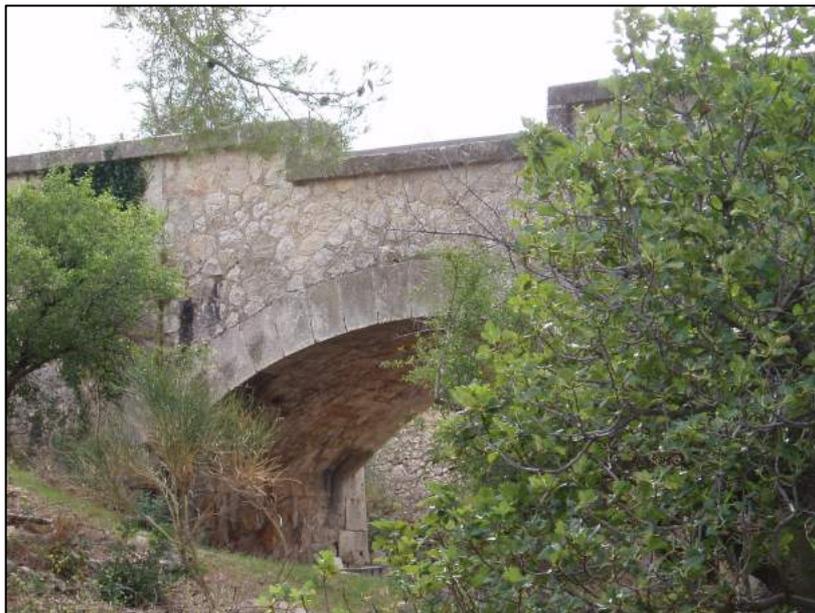
*PHOTO 5 : DEVERSOIR DE SECURITE SUR L'AQUEDUC DE CALANS*

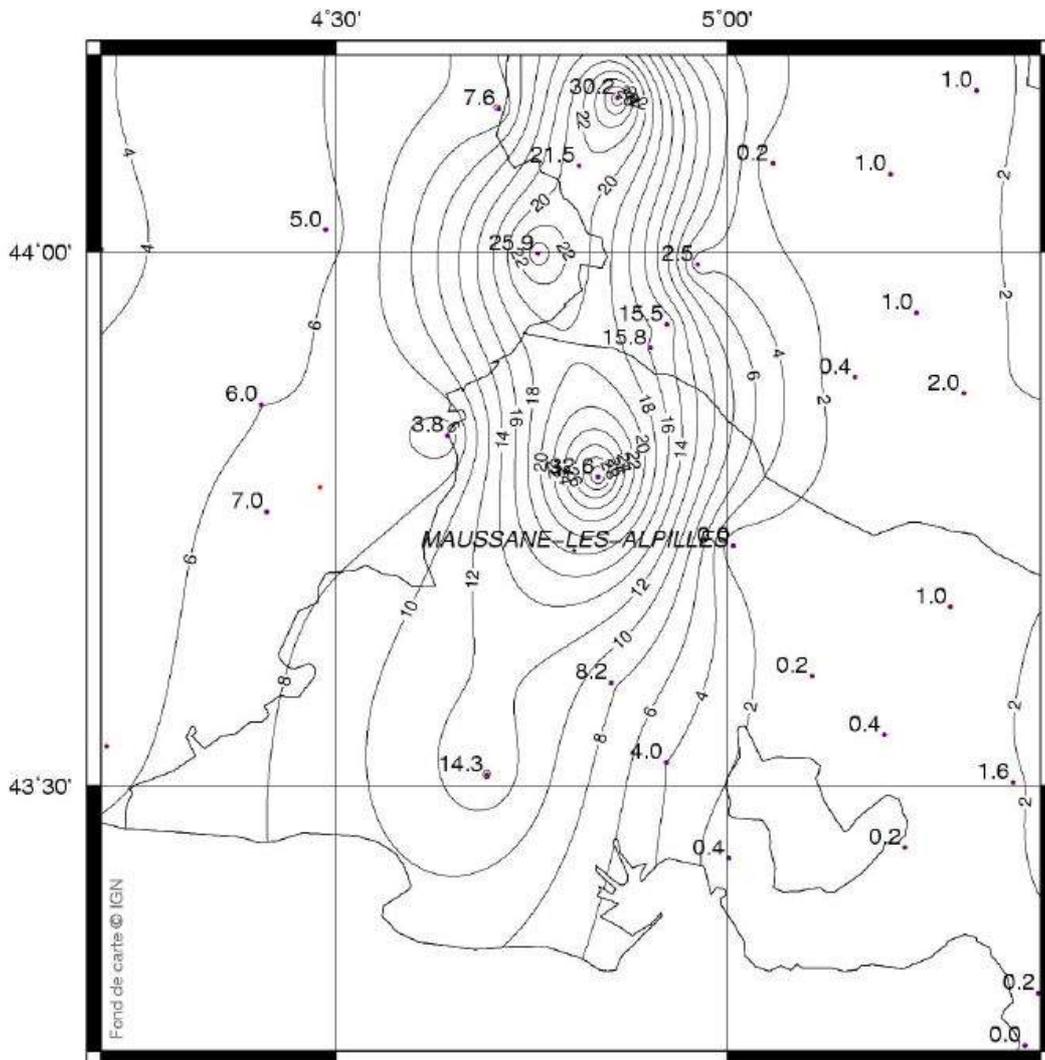
FIGURE 8 : EXTRAIT D'UNE CARTOGRAPHIE DES ISOHYETES DE PRECIPITATION (SOURCE : METEO FRANCE)

auprès de Météo France. La figure ci-après présente un extrait de ces cartographies recueillies. Elles ont permis de reconstituer le hyétogramme de précipitations au niveau de ces bassins versants.

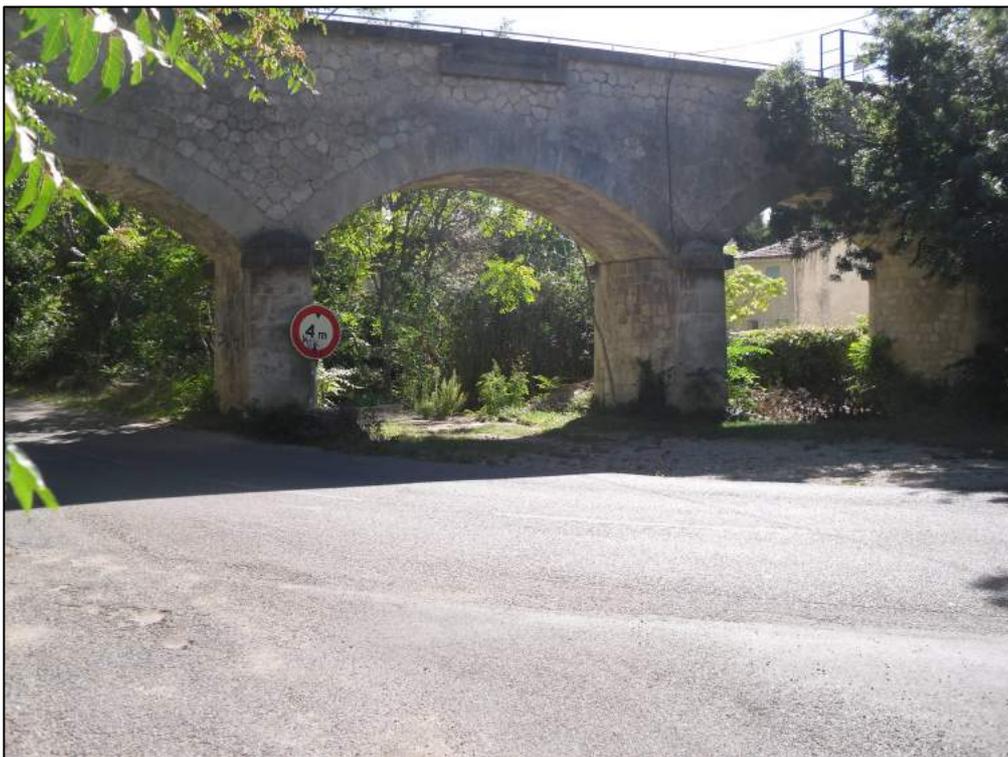
Le tronçon présenté ci-dessous s'étend de l'aqueduc de Manville [OH1] jusqu'en amont du Pont St-Jean.

*PHOTO 6 : RD27 AU NIVEAU DE L'AQUEDUC DE MANVILLE (CANAL D'IRRIGATION)*

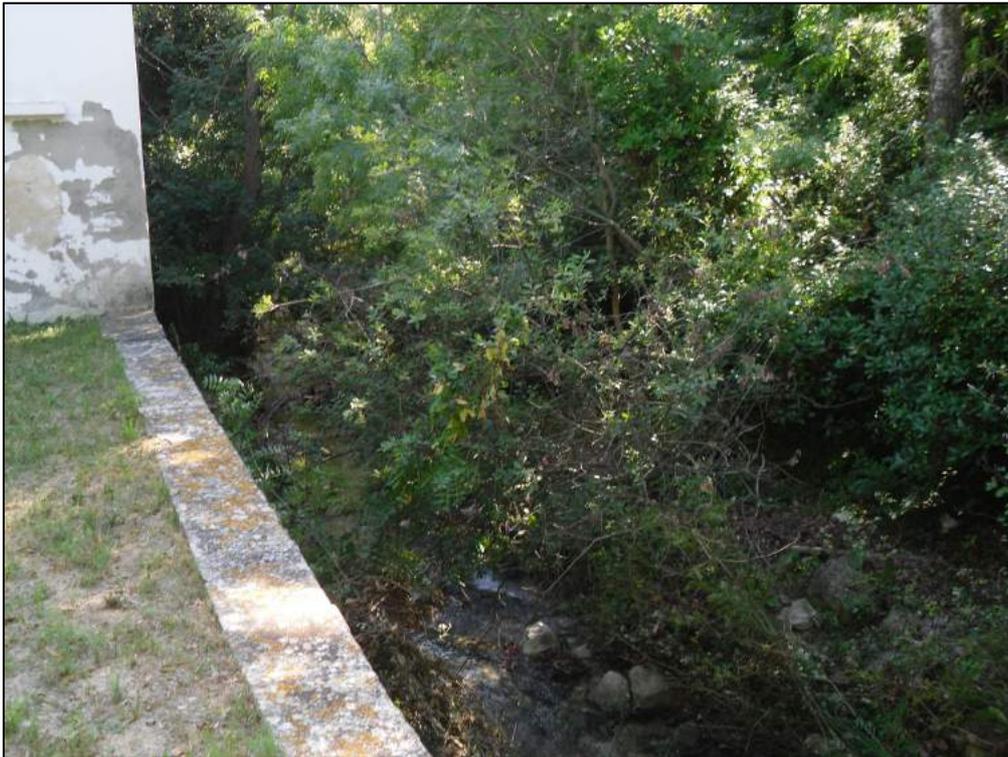
En aval immédiat du canal d'irrigation, le gaudre de la Croix est relativement encaissé avec une végétation développée jusqu'en lit mineur.

*PHOTO 7 : GAUDRE DE LA CROIX EN AVAL DU CANAL D'IRRIGATION*

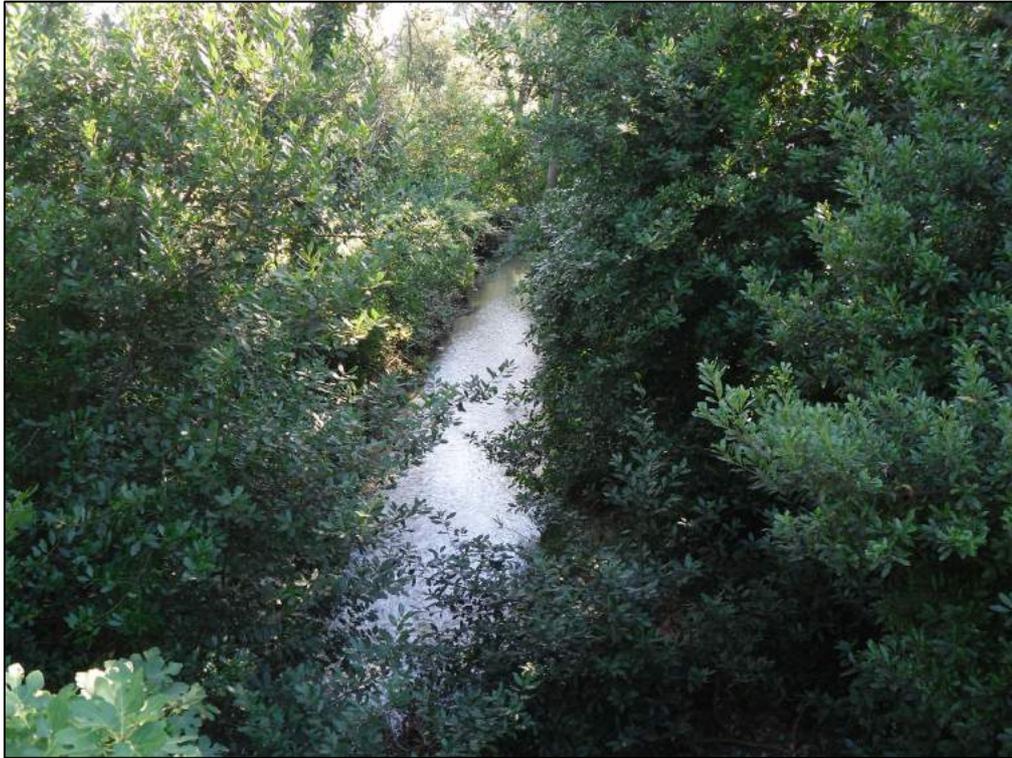
En aval du pont, le lit du cours d'eau s'élargit un peu, laissant apercevoir le cours d'eau malgré une végétation rivulaire développée.

*PHOTO 8 : GAUDRE DE LA CROIX EN AVAL DU CHEMIN DE LA TERRE DU FABRE*

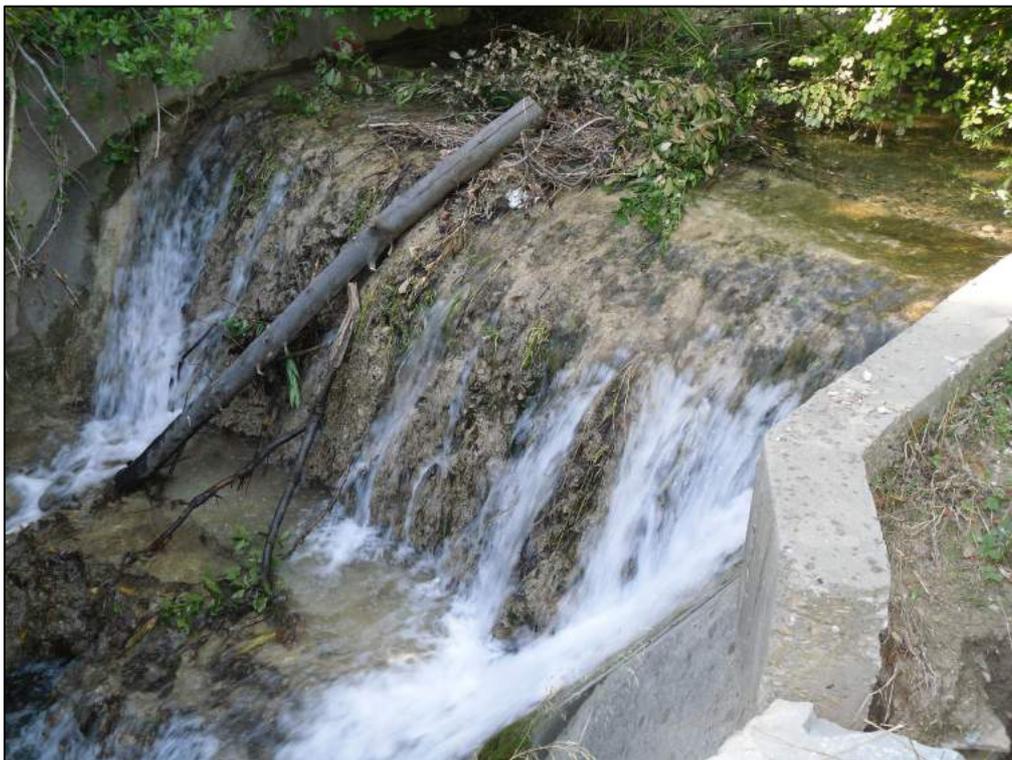
En poursuivant vers l'aval, on note la présence d'un seuil en lit mineur [OH3], d'une largeur de 5 m, situé au droit des terrains de sport en rive gauche.

*PHOTO 9 : SEUIL EN LIT MINEUR DU GAUDRE DE LA CROIX*

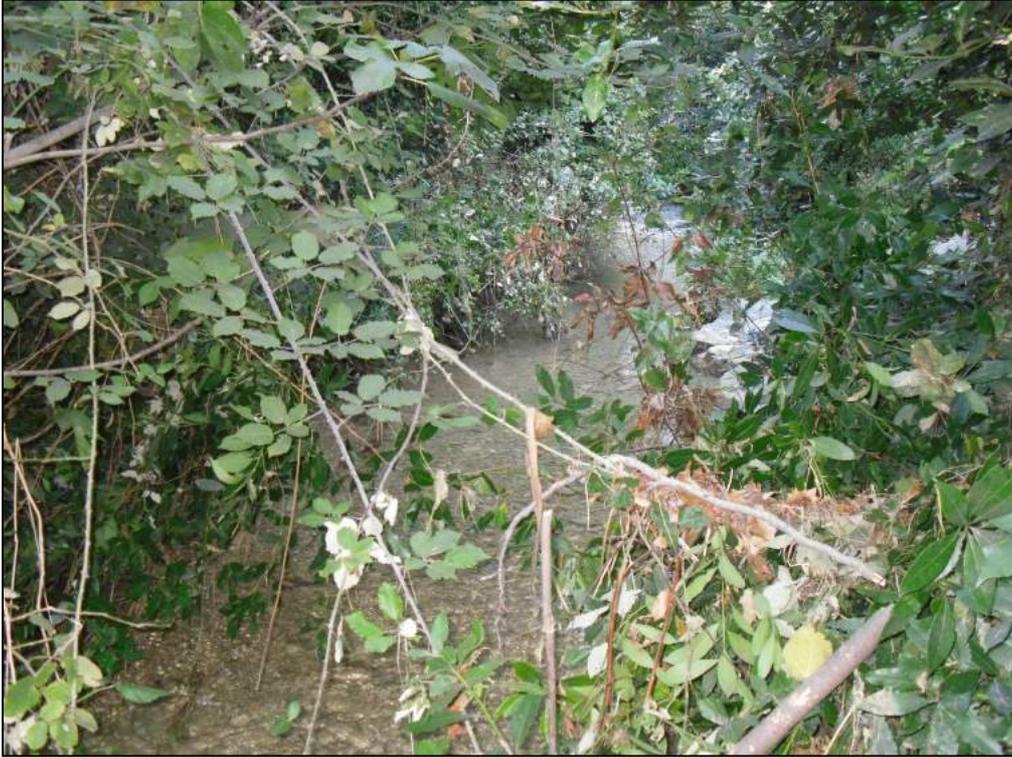
*PHOTO 10 : GAUDRE DE LA CROIX EN AVAL DU SEUIL*

En aval du seuil, la végétation est toujours présente en quantité importante sur les berges du gaudre ainsi qu'en lit mineur (ronces, broussailles...).

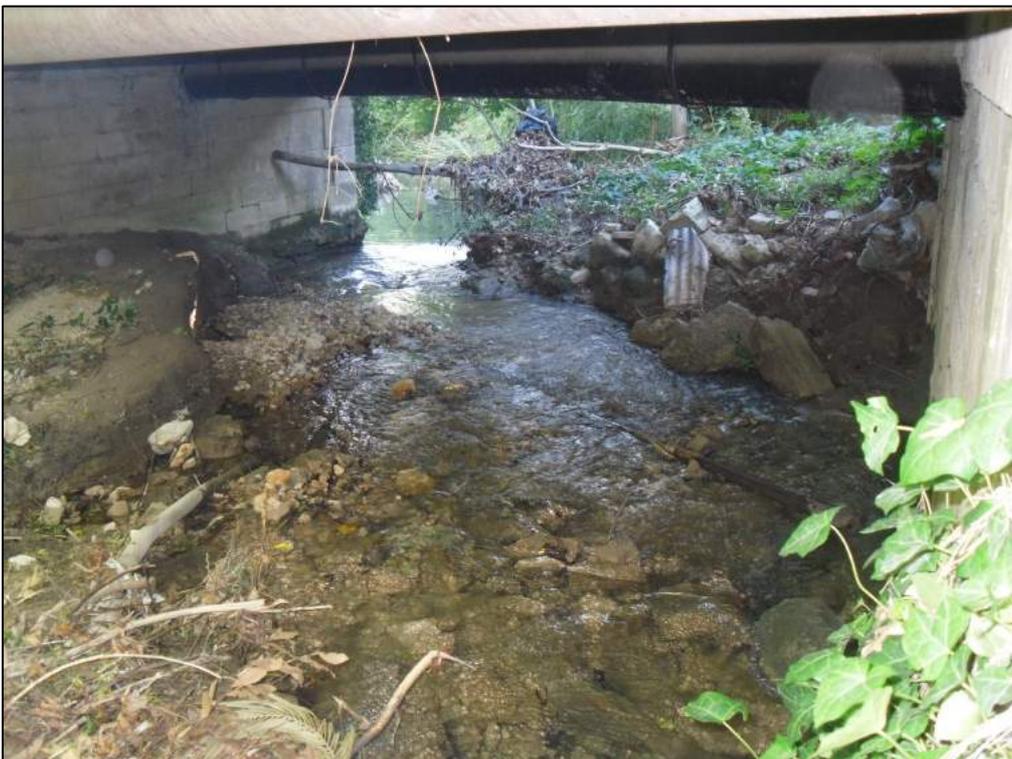
*PHOTO 11 : PONT DE LA ROUTE DES BAUX*

Le pont de la route des Baux [OH4] présente une section irrégulière du fait de la présence de dépôts (largeur 6 m, hauteur variant de 1.1 à 1.9 m). Notons la présence de canalisations situées sous la cote du tablier du pont, à l'amont de l'ouvrage ainsi qu'au sein de l'ouvrage. Le risque d'obstruction partielle de cet ouvrage par des embâcles est important.

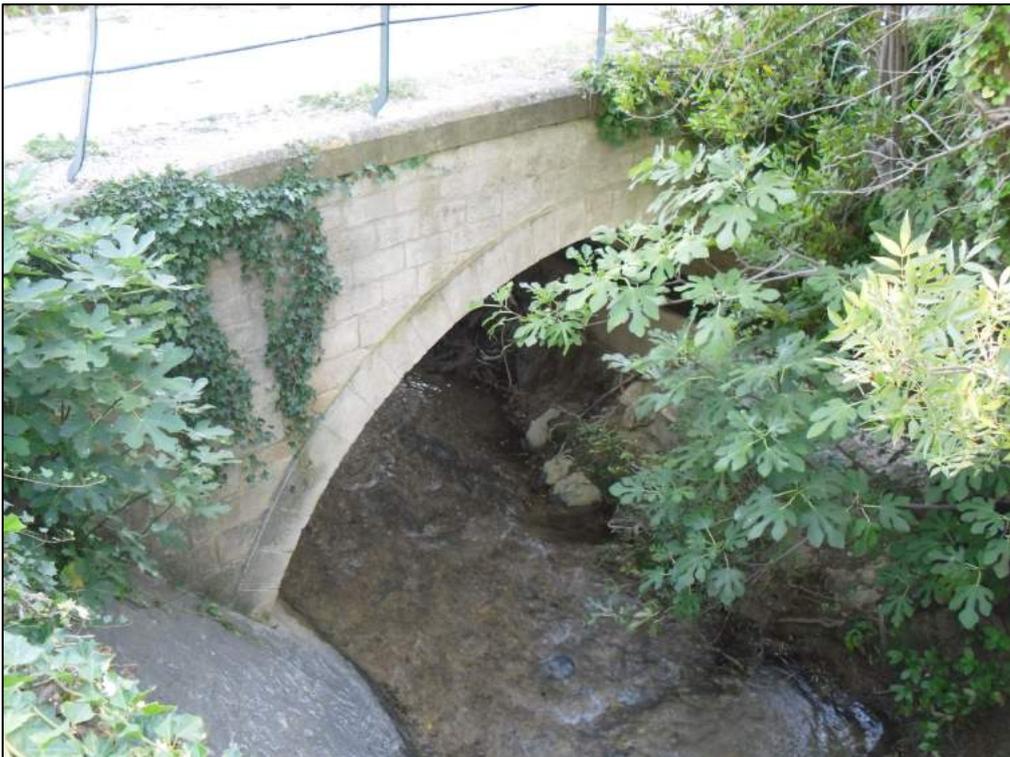
Quelques dizaines de mètres à l'aval de ce pont, un pont de type voûte permet le franchissement de l'avenue des Alpilles (hauteur 2.7 m, largeur 6 m). Cet ouvrage est précédé d'un seuil naturel de 4 mètres de largeur environ [OH 5 et 6].

*PHOTO 12 : PONT DE L'AVENUE DES ALPILLES SUR LE GAUDRE DE LA CROIX*

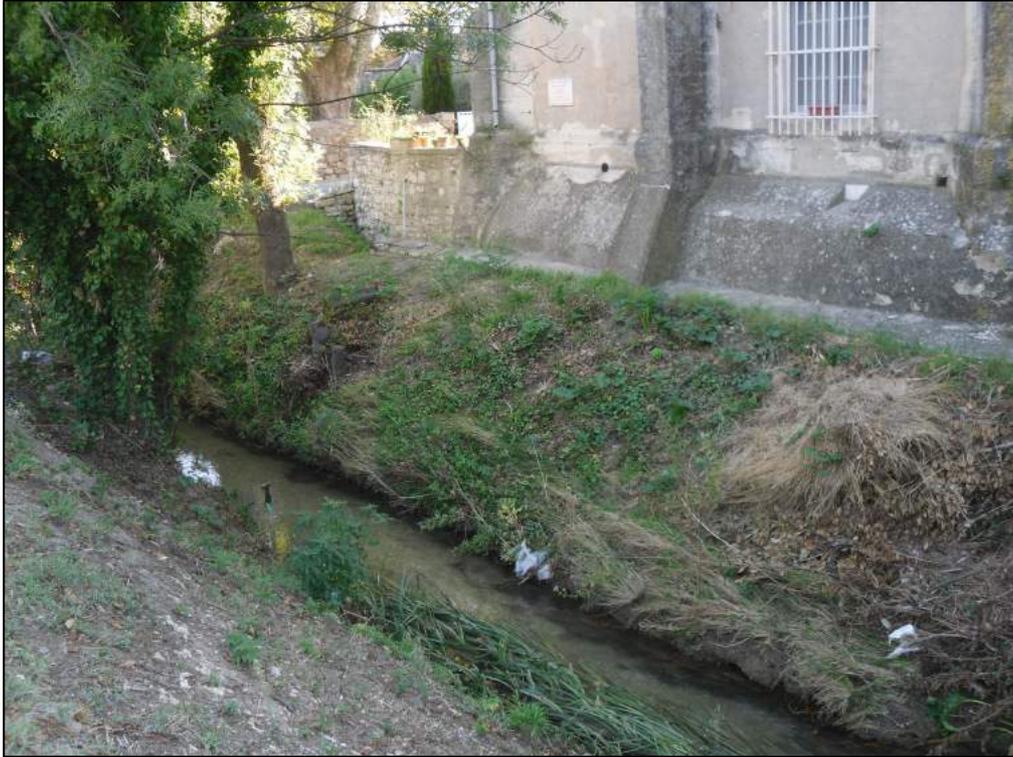
Plus vers l'aval, la végétation est nettement moins présente en lit mineur (hormis sur quelques mètres en aval du pont : figuiers, cannes de Provence...), la section du gaudre est trapézoïdale.

*PHOTO 13 : SECTION TRAPEZOÏDALE DU GAUDRE EN AVAL DU FRANCHISSEMENT DE L'AVENUE DES ALPILLES*

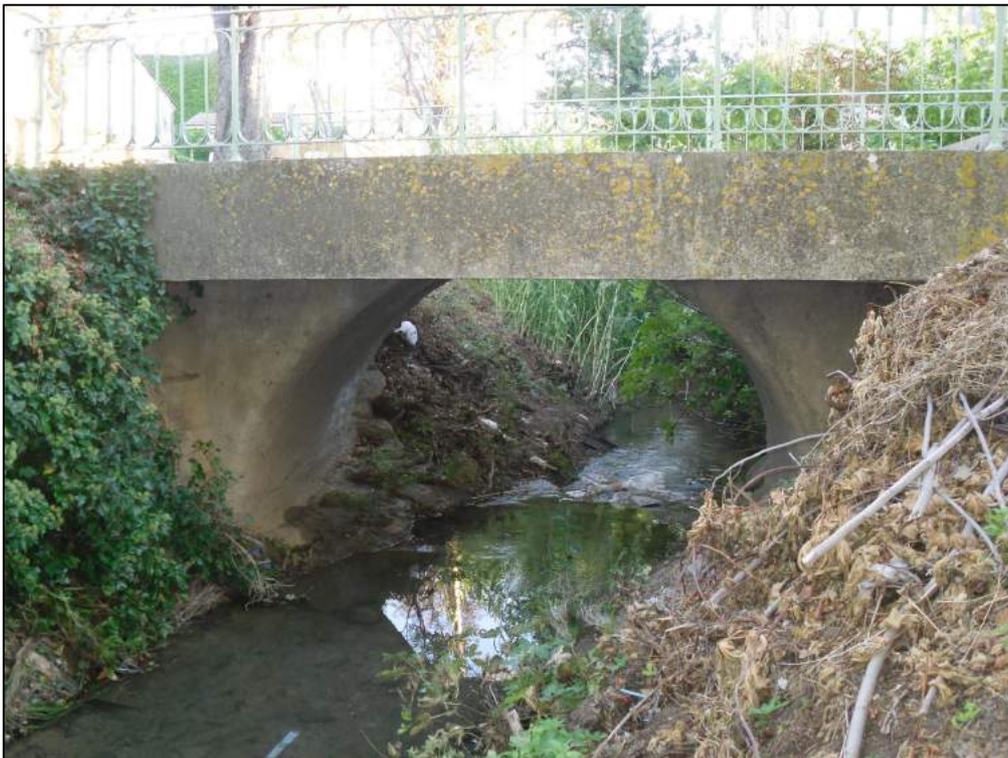
Un second pont de type voûte permet le franchissement de la rue du Vieux Maussane (hauteur 2.5 m, largeur 5 m) [OH7].

*PHOTO 14 : PONT DE LA RUE DU VIEUX MAUSSANE SUR LE GAUDRE DE LA CROIX*

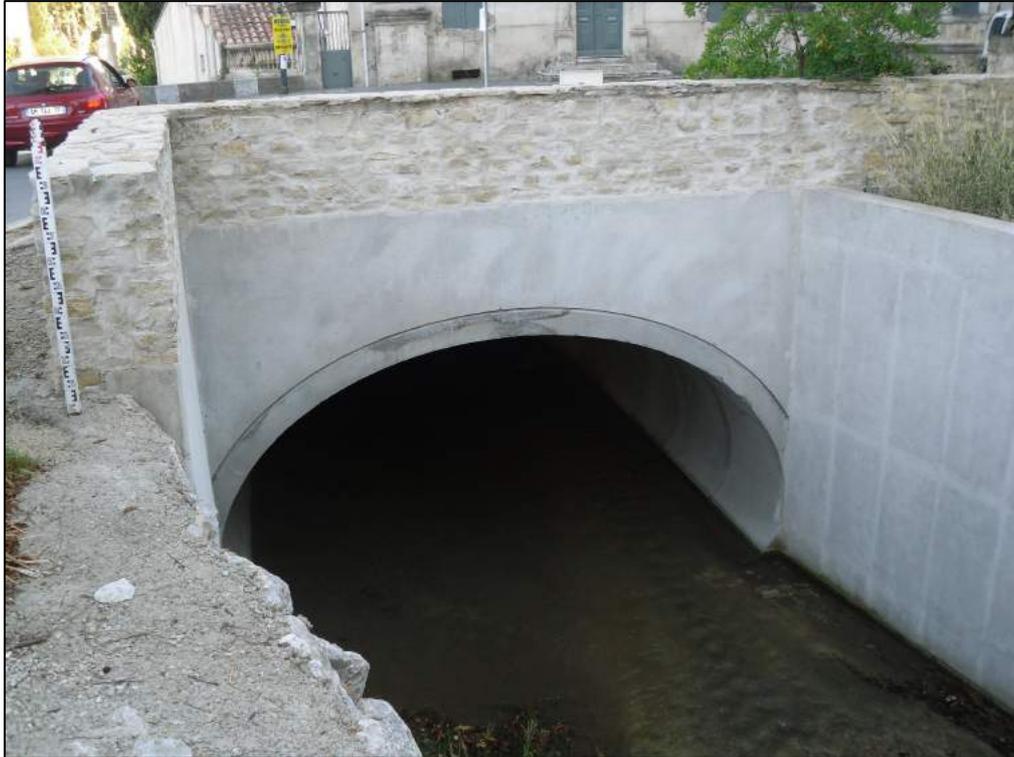
Quelques dizaines de mètres plus à l'aval, le pont de l'avenue de la vallée des Baux (RD17) est un ouvrage de type ovoïde, réalisé en décembre 2005 d'après les informations recueillies auprès des Services Techniques de la commune [OH8].

*PHOTO 15 : PONT DE LA RD17 SUR LE GAUDRE DE LA CROIX*

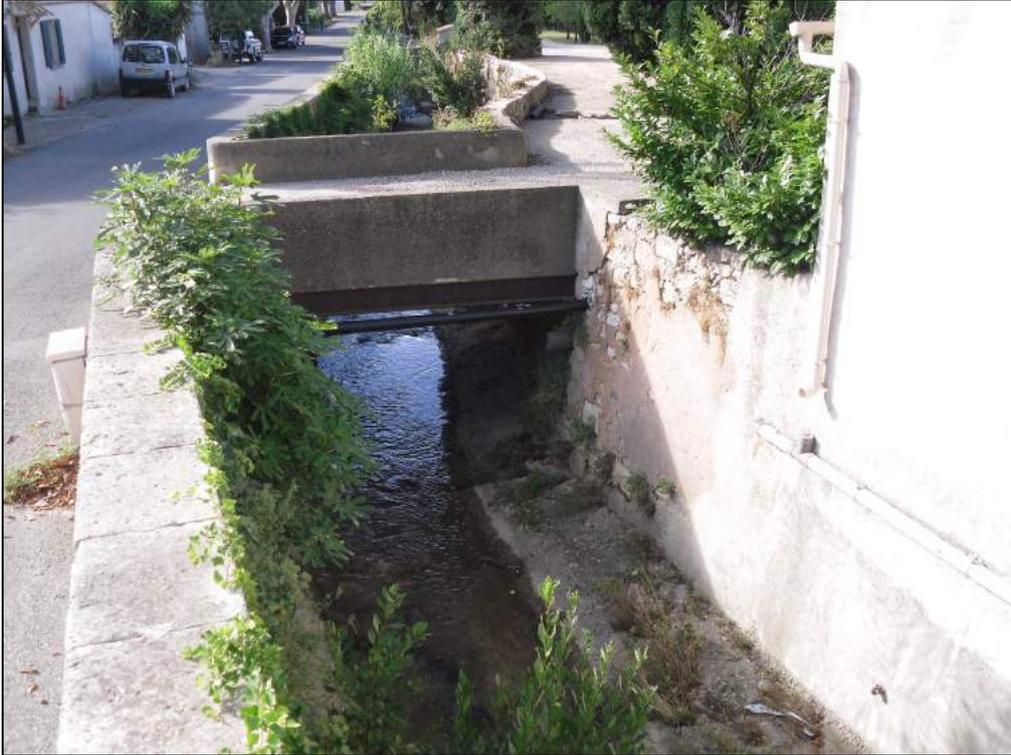
PHOTO 16 : GAUDRE DE LA CROIX EN AVAL DU PONT DE LA RD17

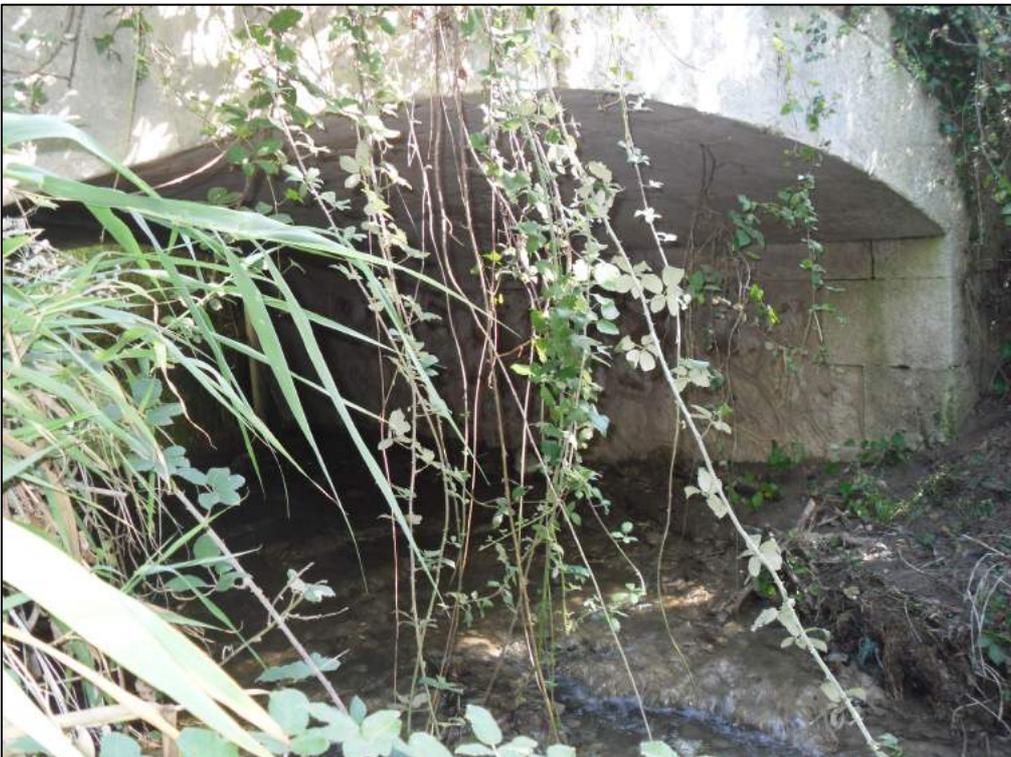
Puis un pont de type voûte permet le franchissement du chemin de la Pinède [OH14]. En amont immédiat de ce pont ainsi que sur un tronçon de plusieurs dizaines de mètres à l'aval, le lit du gaudre est fortement encombré par la végétation (broussailles, ronces, buissons, arbres, cannes de Provence...)

PHOTO 17 : PONT DU CHEMIN DE LA PINEDE SUR LE GAUDRE DE LA CROIX

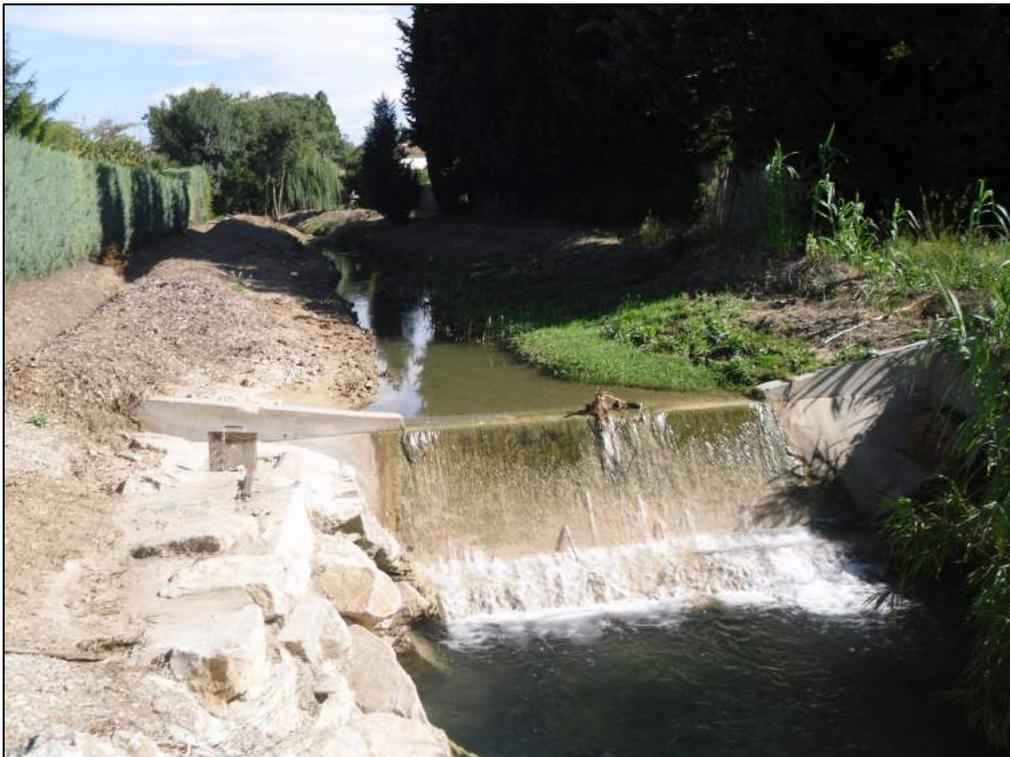
Le gaudre de la Croix devient ensuite en toit, avec une section d'écoulement très faible, notamment en amont du franchissement de la RD17c (ancien chemin de Tarascon à Salon de Provence). En amont immédiat de ce pont, on note la présence d'un seuil, d'une largeur au niveau de la crête déversante de 3.3 m, comme l'illustre la photographie ci-dessous [OH15].

*PHOTO 18 : SEUIL EN AMONT DU FRANCHISSEMENT DE LA RD17C*

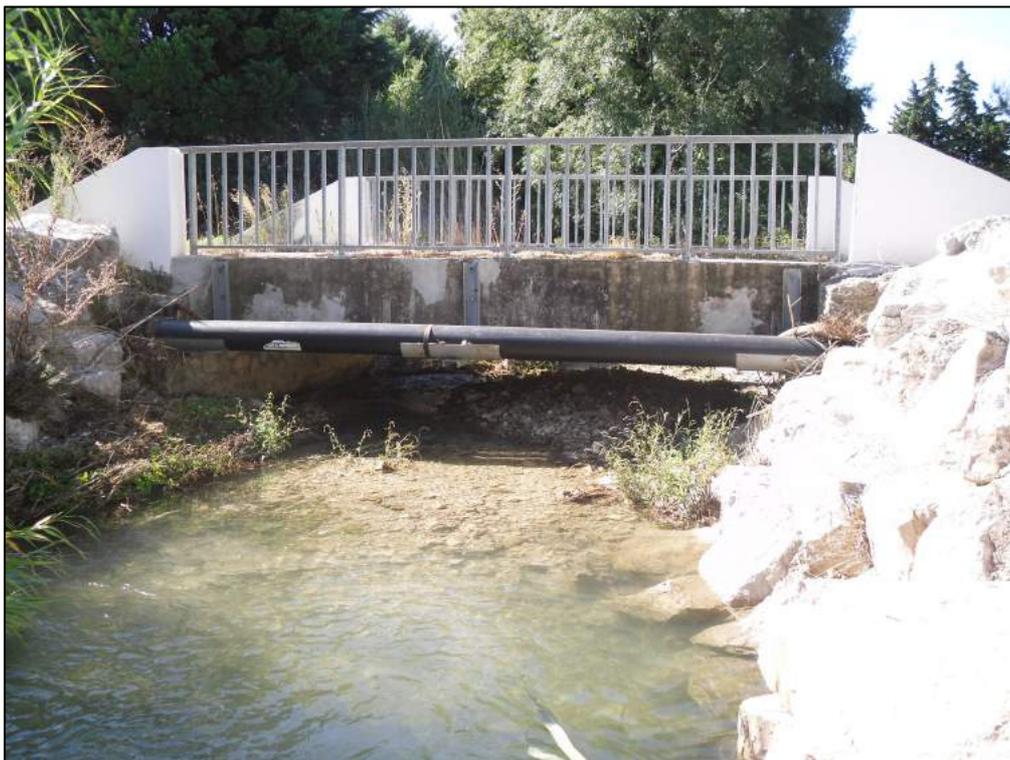
A l'aval du pont de la RD17c, le gaudre de la Croix est endigué, la végétation sur les digues est importante, notamment les cannes de Provence. Le lit majeur du gaudre est alors majoritairement constitué de champs.

*PHOTO 19 : PONT DE LA RD17C SUR LE GAUDRE DE LA CROIX*

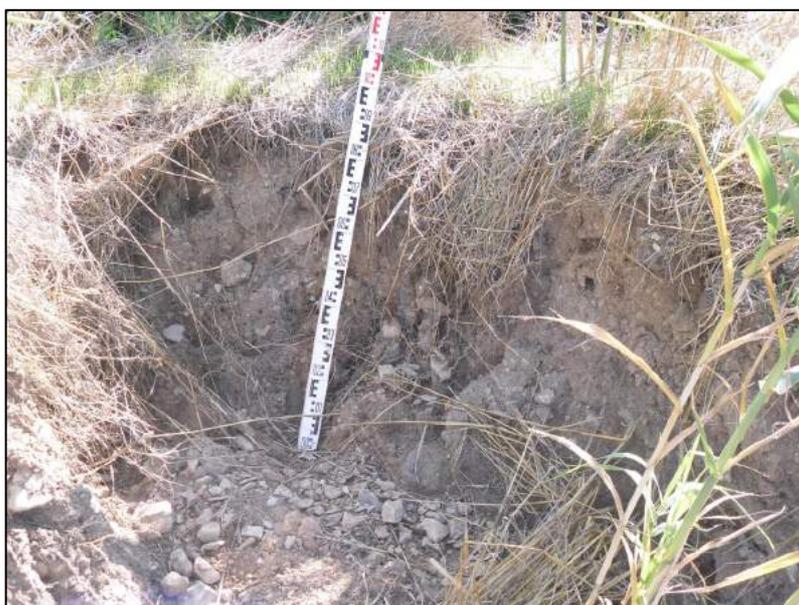
Une zone de surverse en rive droite a été identifiée lors des reconnaissances de terrain. Il s'agit probablement des suites d'une crue récente, ayant entraîné des débordements en rive droite. Une érosion régressive de berge est en cours à cet endroit sur une dizaine de mètres. D'après les témoignages des Services Techniques de la commune, une rupture de digue en rive gauche s'est produite lors de la crue de décembre 2003, inondant la route de Saint Martin de Crau (RD27).

*PHOTO 20 : EROSION DE BERGE EN RIVE DROITE DU GAUDRE DE LA CROIX EN AVAL DE LA RD17C*

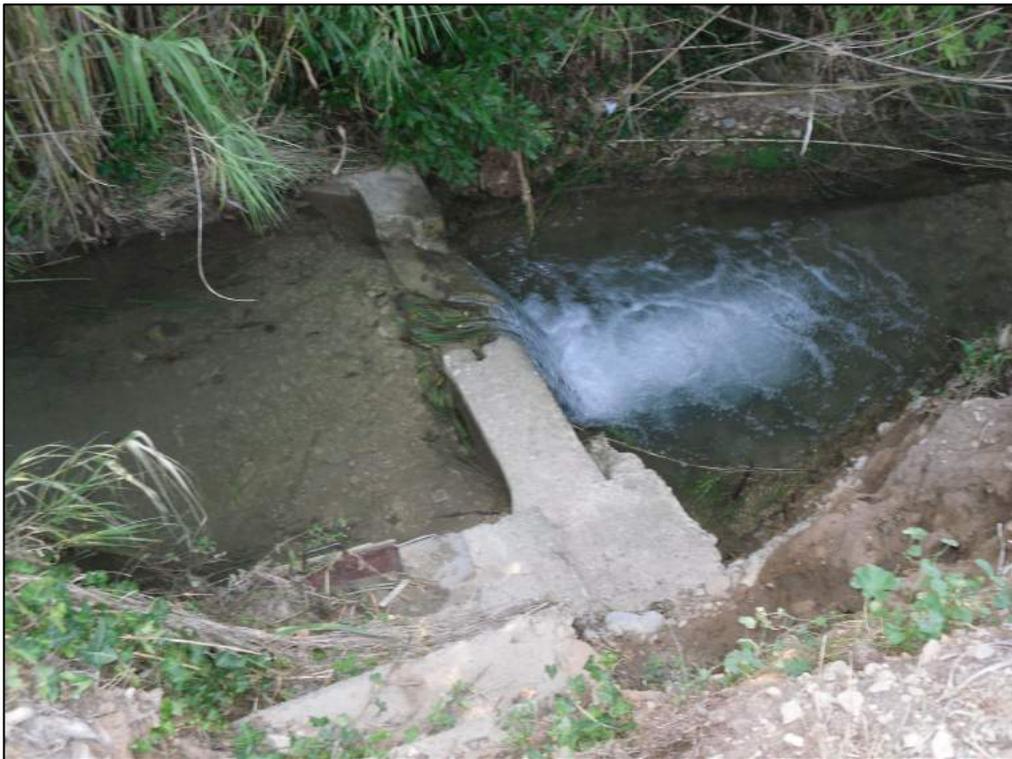
Au droit de cette zone de déversement en rive droite, un seuil est présent en lit mineur [OH17].

*PHOTO 21 : SEUIL EN LIT MINEUR DU GAUDRE DE LA CROIX*
