# ETUDE HYDRAULIQUE ET GEOMORPHOLOGIQUE DESTINEE A LA CARTOGRAPHIE DE L'ALEA INONDATION

PHASE 1 : ETAT DES LIEUX –  
ANALYSE HYDROLOGIQUE ET  
HYDROGEOMORPHOLOGIQUE

MAIRIE DE MAUSSANE-LES-  
ALPILLES

DECEMBRE 2010

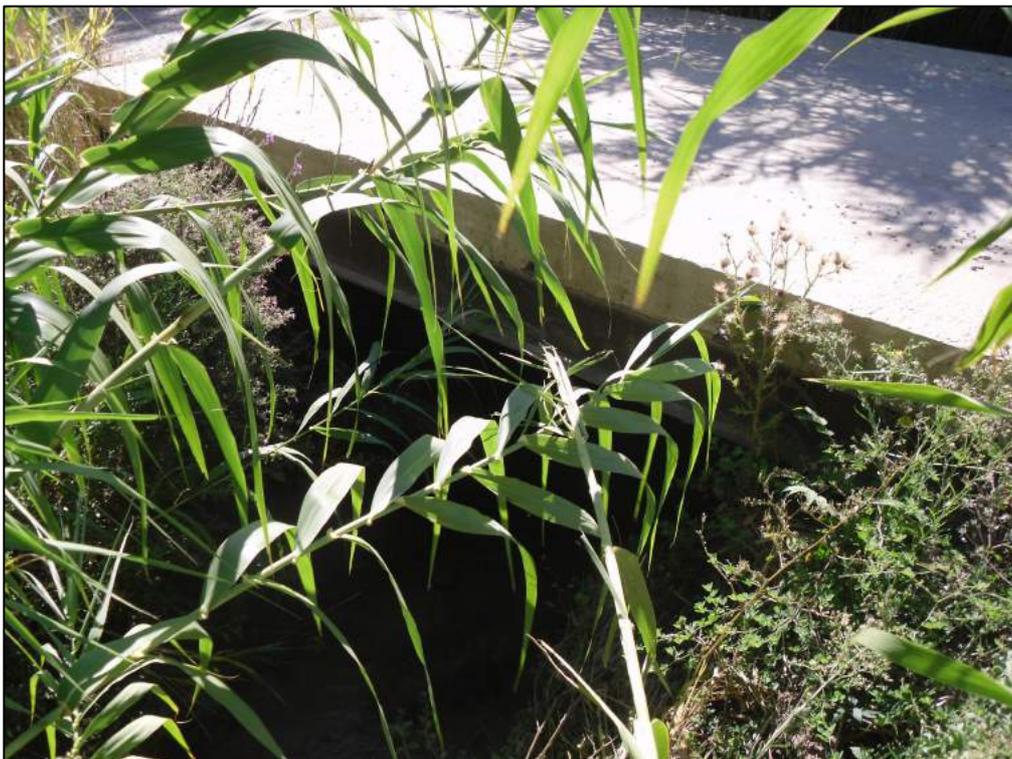
Enfin, le dernier ouvrage avant la confluence avec la Roubine de Tronflette est un pont de type cadre permettant l'accès à une habitation (largeur 3 m, hauteur 1.4 m) [OH18].

*PHOTO 22 : PONT CADRE PERMETTANT L'ACCES A UNE HABITATION*

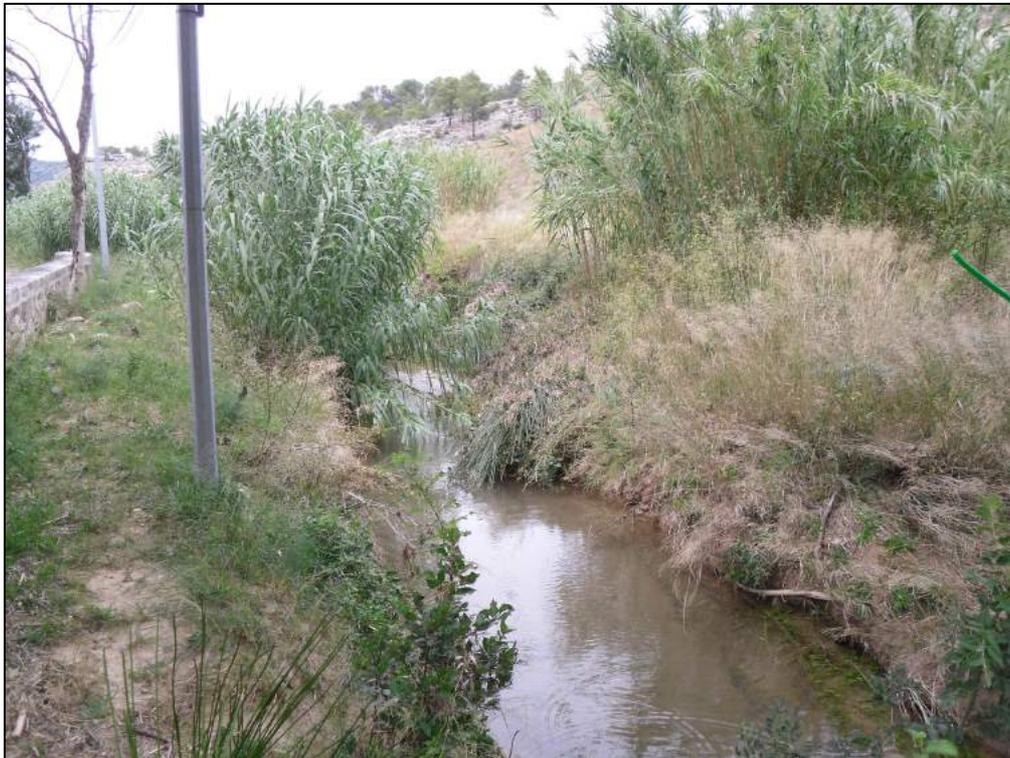
*PHOTO 23 : VUE DU GAUDRE DE LA FOUX EN AMONT DU CANAL D'IRRIGATION*

En amont du canal d'irrigation le gaudre de la Foux présente des berges végétalisées (alternance d'herbe et de cannes de Provence). Le lit du cours d'eau longe la RD5 (Route de St-Rémy).

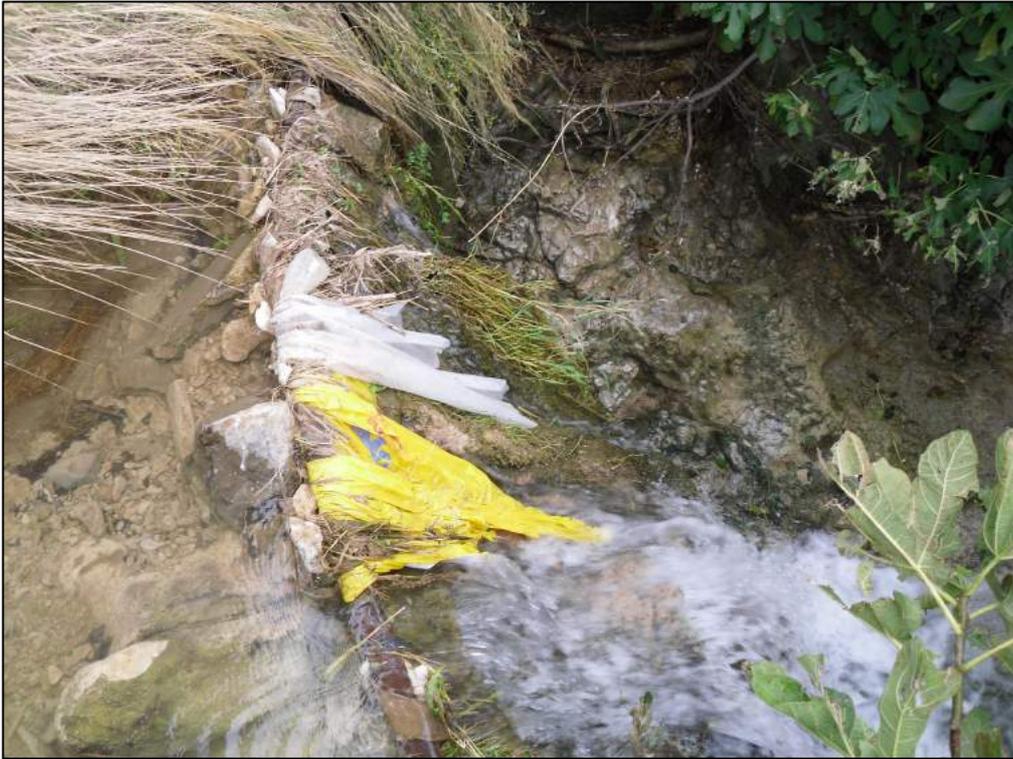
Au droit de l'aqueduc de Flandrin [OH100], on note la présence d'un seuil de 2.5 m de chute environ, sur une largeur de 3.5 m environ [OH101]. En aval de ce seuil, la végétation en lit mineur est assez dense, ce qui est propice à la formation d'embâcles. Des affleurements du socle rocheux sont constatés en lit mineur.

*PHOTO 24 : SEUIL NATUREL AU DROIT DU CANAL D'IRRIGATION*

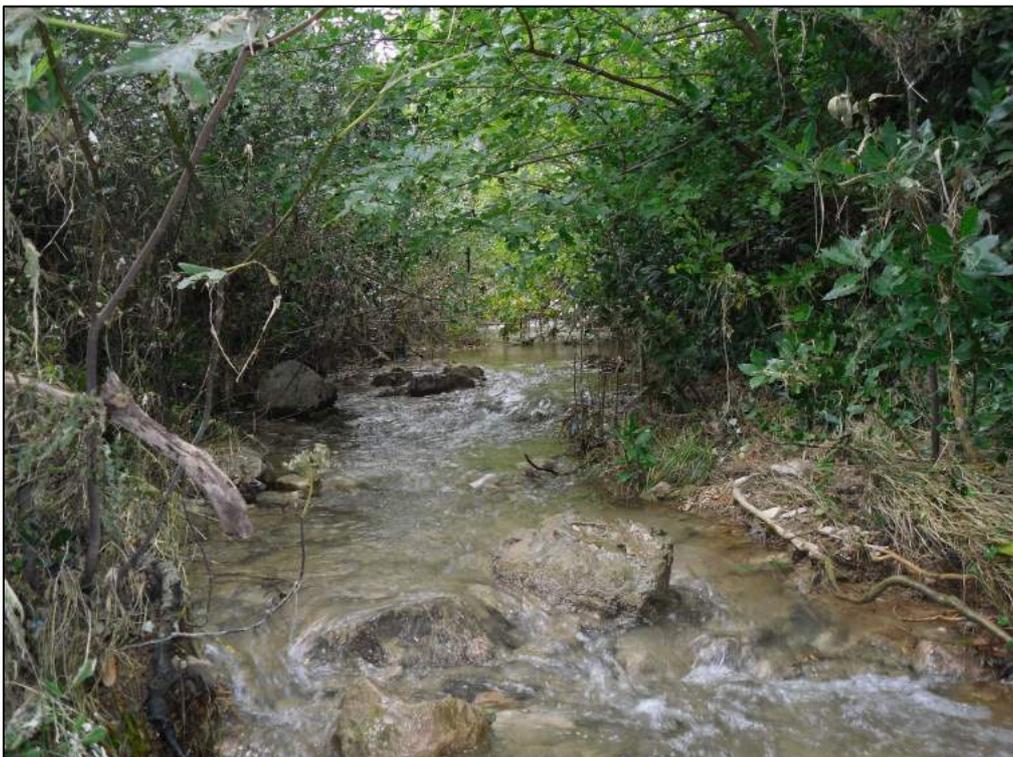
*PHOTO 25 : LIT MINEUR DU GAUDRE DE LA FOUX EN AVAL DU SEUIL*

Quelques dizaines de mètres plus à l'aval, le lit mineur s'élargit, il est également davantage encaissé. Du point de vue de la végétation, seuls quelques arbres et broussailles sont présents de manière discontinue.

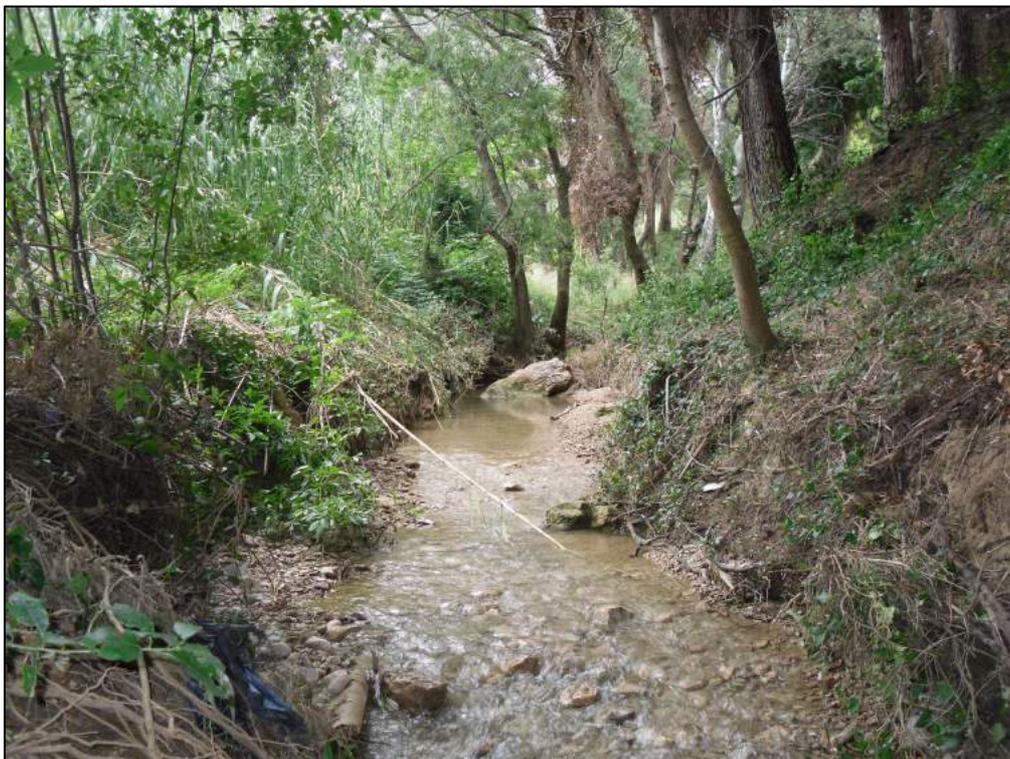
*PHOTO 26 : LIT MINEUR DU GAUDRE DE LA FOUX EN CONTREBAS DU MAS DED FLANDRIN*

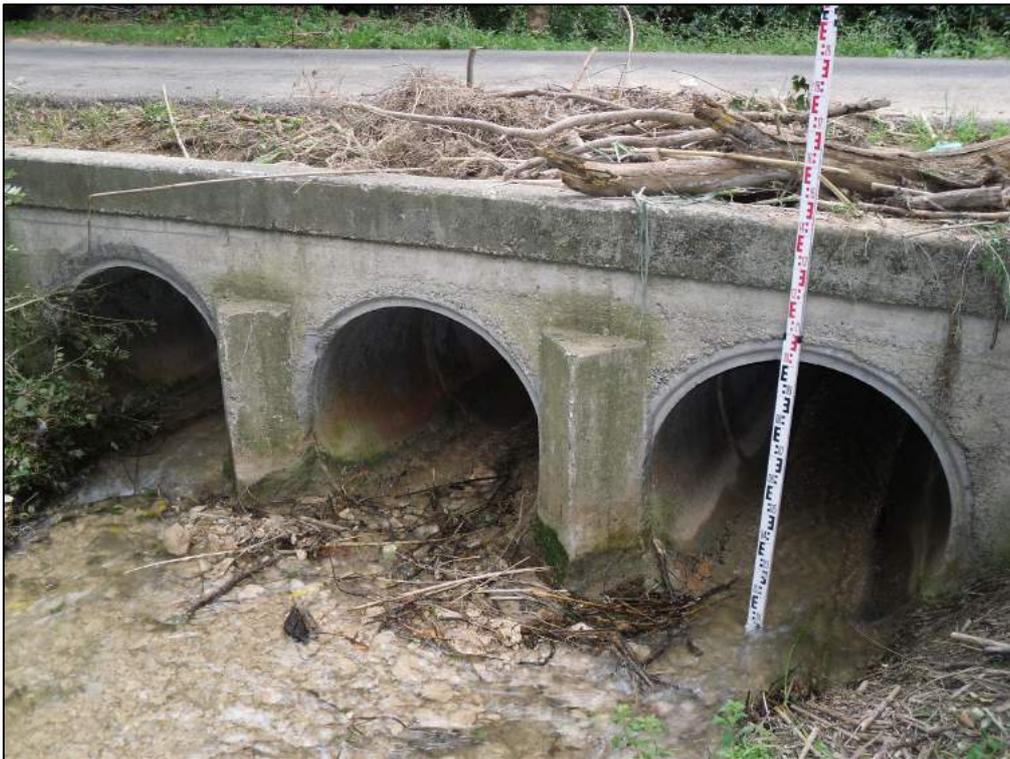
*PHOTO 27 : BUSES Ø1000 AU NIVEAU DU CHEMIN DES BAUX A MOURIES*

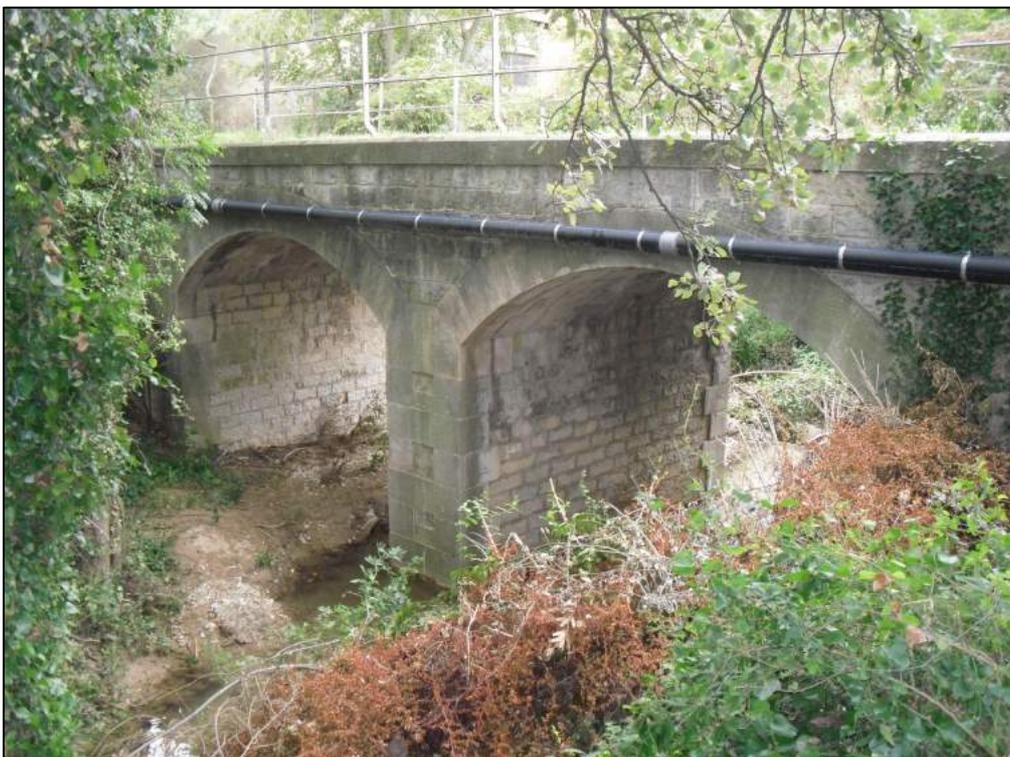
Plus à l'aval, le tronçon est toujours entrecoupé par des seuils naturels jusqu'au pont de l'avenue des Alpilles. Il s'agit d'un pont à deux voûtes, de largeur 4 m chacune, et de hauteur moyenne de 2.9 et 3.2 m respectivement pour la voûte côté gauche et celle côté droit [OH103].

*PHOTO 28 : PONT DE L'AVENUE DES ALPILLES SUR LE GAUDRE DE LA FOUX*

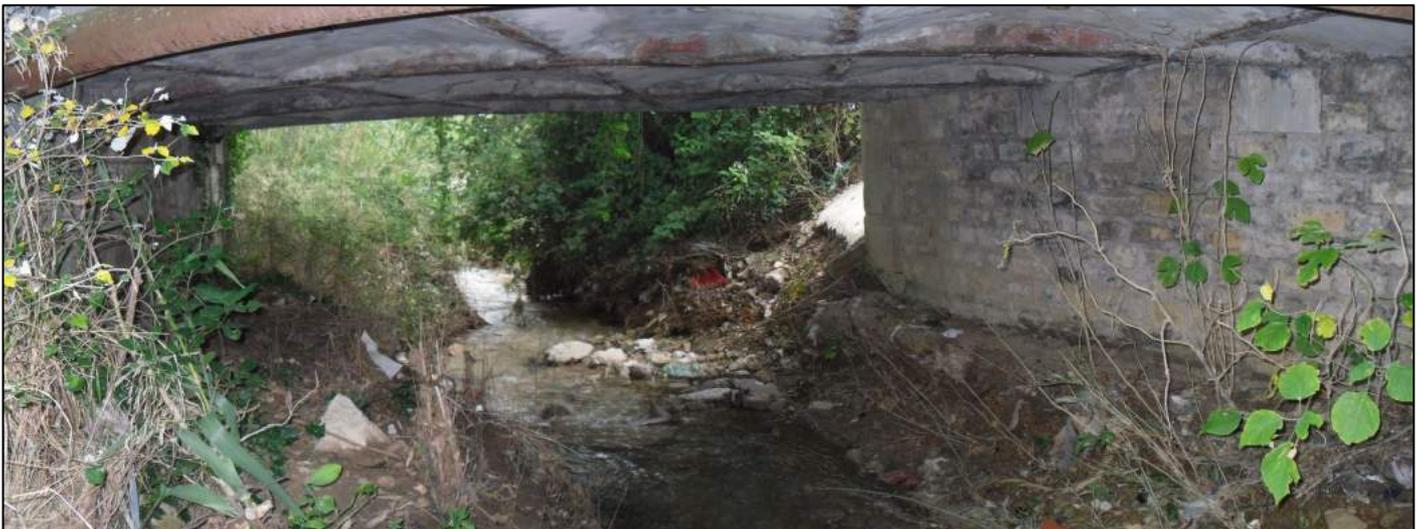
Plus à l'aval, un pont de type cadre, d'une largeur de 5.7 m et d'une hauteur irrégulière, comprise entre 1.5 et 2.5 m, permet le franchissement du chemin du Mas de Chabran [OH105]. En amont du pont, le développement de la végétation est dense. Le risque d'obstruction partielle de la section d'écoulement par des embâcles est par conséquent important à cet endroit.

PHOTO 29 : PONT DU CHEMIN DU MAS DE CHABRAN SUR LE GAUDRE DE LA FOUX

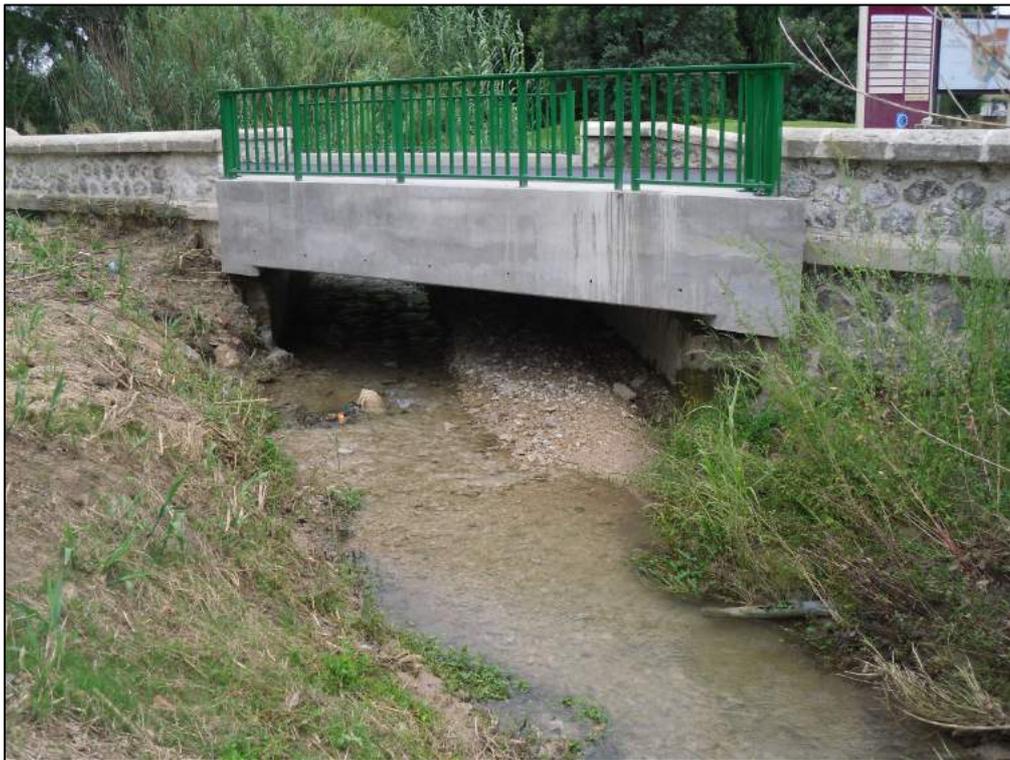
Le franchissement de la RD17c s'effectue par un pont type cadre, d'une hauteur de 1.2 m et d'une largeur de 4 m [OH106]. Le risque d'obstruction partielle du pont par des dépôts de sédiments ou des embâcles est important.

*PHOTO 30 : PONT DE LA RD17C SUR LE GAUDRE DE LA FOUX*

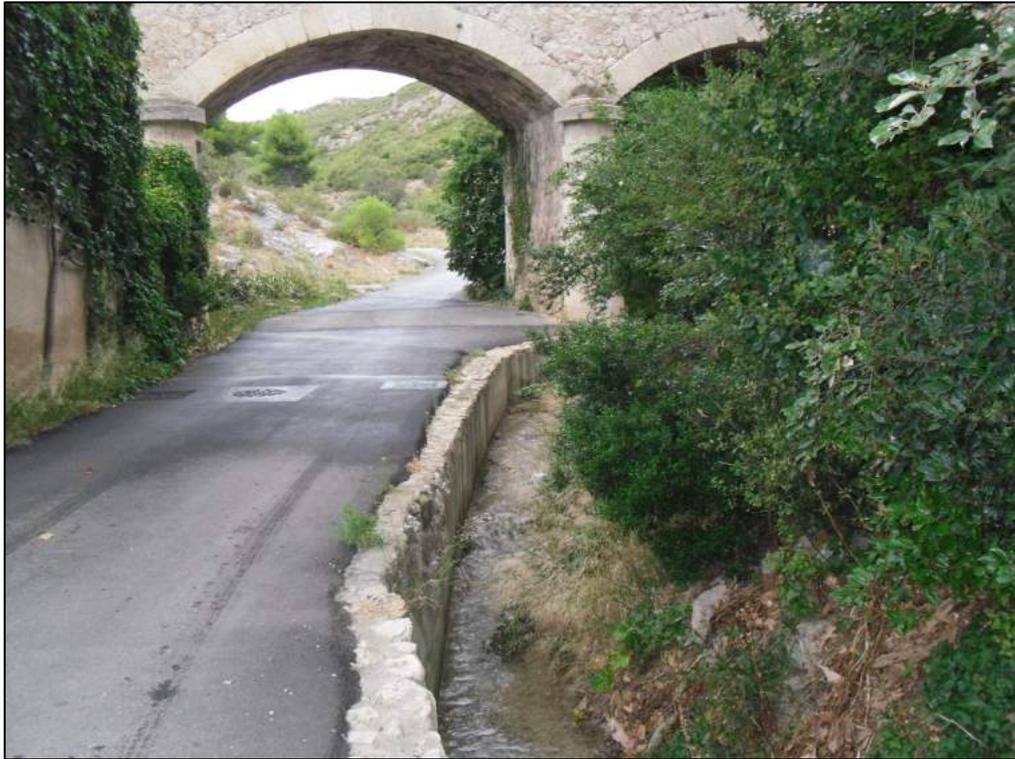
*PHOTO 31 : GAUDRE DE VALOSTE EN AVAL DU CANAL D'IRRIGATION*

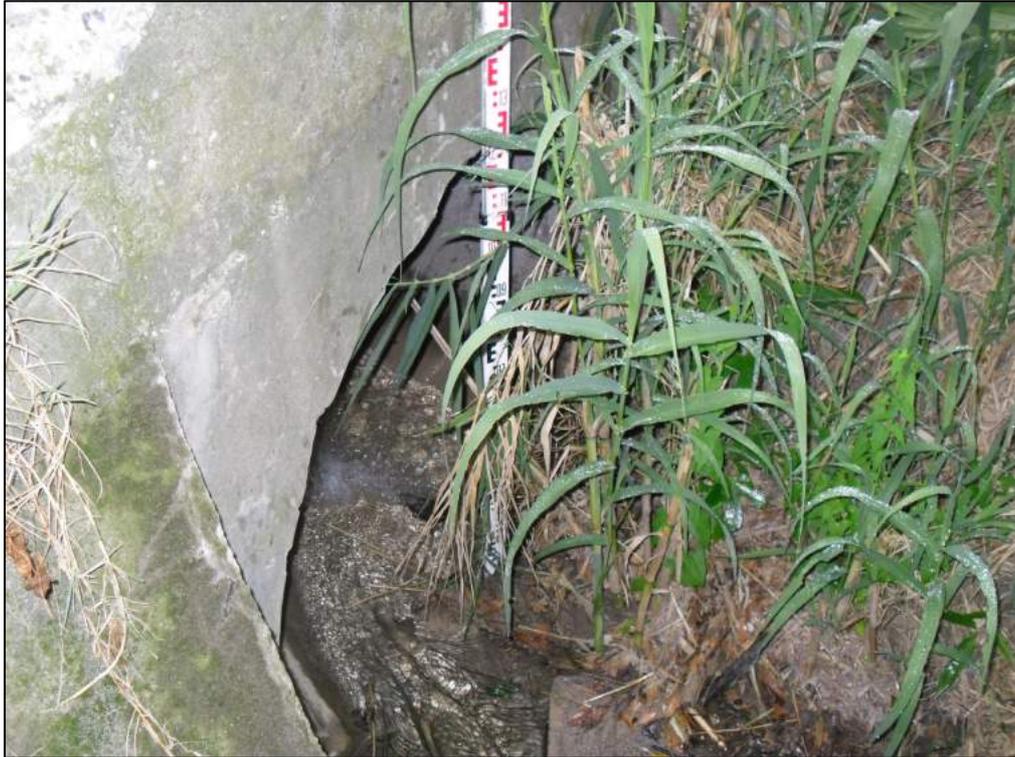
*PHOTO 33 : BUSE Ø1200 MM AU DROIT DE LA RD78*

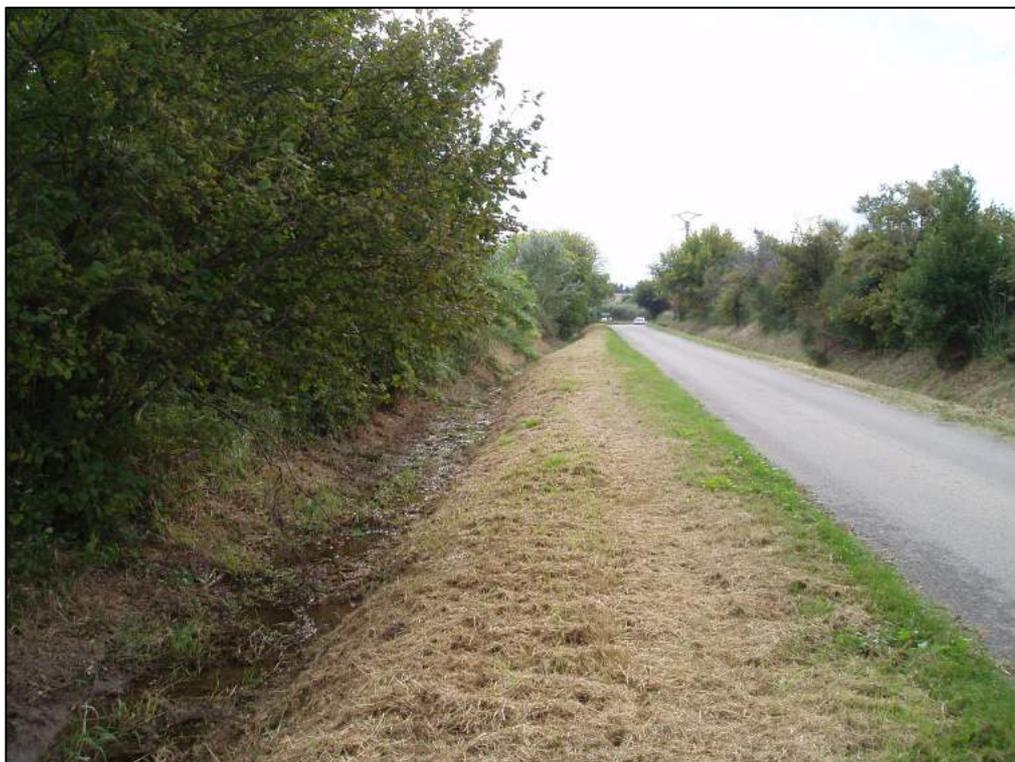
Le gaudre s'apparente ici à un fossé routier. Il longe la RD78B en direction du sud, puis la RD5 et le chemin de Tarascon à Eyguières où il rejoint le gaudre des Barres.

*PHOTO 34 : GAUDRE DE VALOSTE LONGEANT LA RD78B*

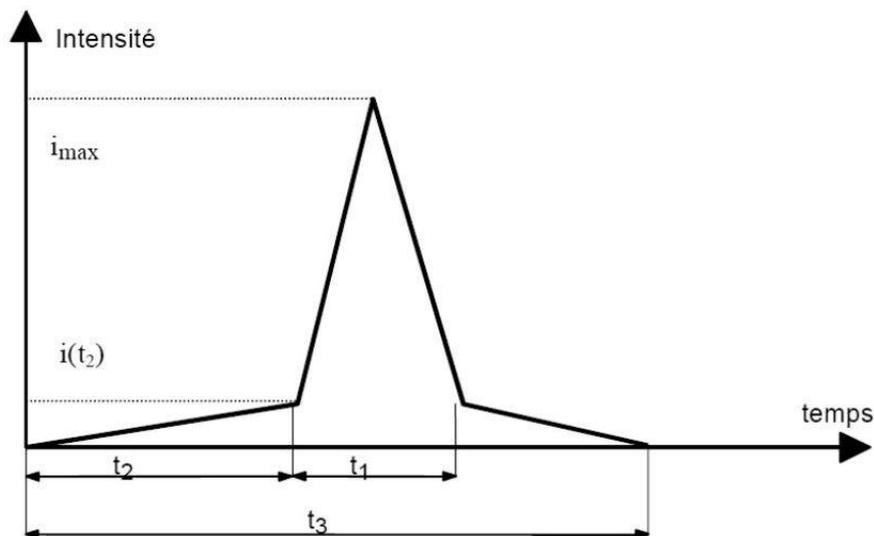
- la durée totale :  $t_3$
- la durée de la période de pluie intense :  $t_1$
- la position de la pointe d'intensité par rapport au début de la pluie rapport :  $t_2/t_3$
- l'intensité moyenne pendant la période de pluie intense :  $i_1$  ou l'intensité maximale  $i_{\max}$
- l'intensité moyenne en dehors de la période de pluie intense :  $i_2$

FIGURE 14 : EXEMPLE DE PLUIE DE PROJET DOUBLE-TRIANGLE

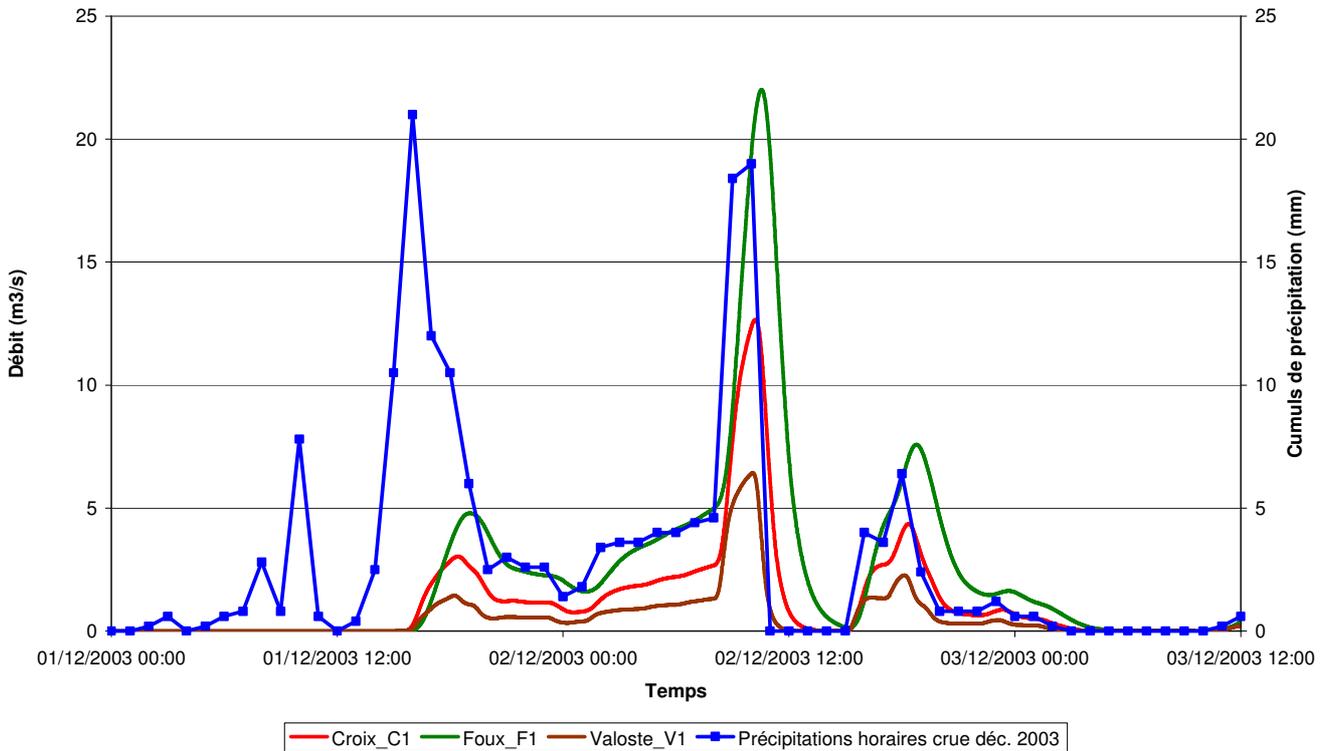
Les résultats de la modélisation mettent en évidence dans un premier temps une saturation du sol durant les premières heures de précipitations, puis dans un second temps un ruissellement important des bassins versants modélisés, comme l'illustre la figure ci-après.

FIGURE 15 : HYDROGRAMMES DE LA CRUE DE DECEMBRE 2003

En termes de chronologie des évènements, et notamment la présence du pic de crue au matin du 2 décembre 2003, la confrontation de ces résultats par rapport aux témoignages recueillis est rendue délicate par le fait que l'évènement ait duré environ 3 jours, causant des dégâts dans de nombreux secteurs de la commune, inondés pour des raisons diverses et qui ne se sont pas produites au même moment (ruissellement et ravinement de voirie, rupture de digue, débordements liés à l'insuffisance de certains ouvrages...), mais également du fait de la perte de mémoire et la confusion dans le récit des évènements près de 7 ans plus tard.

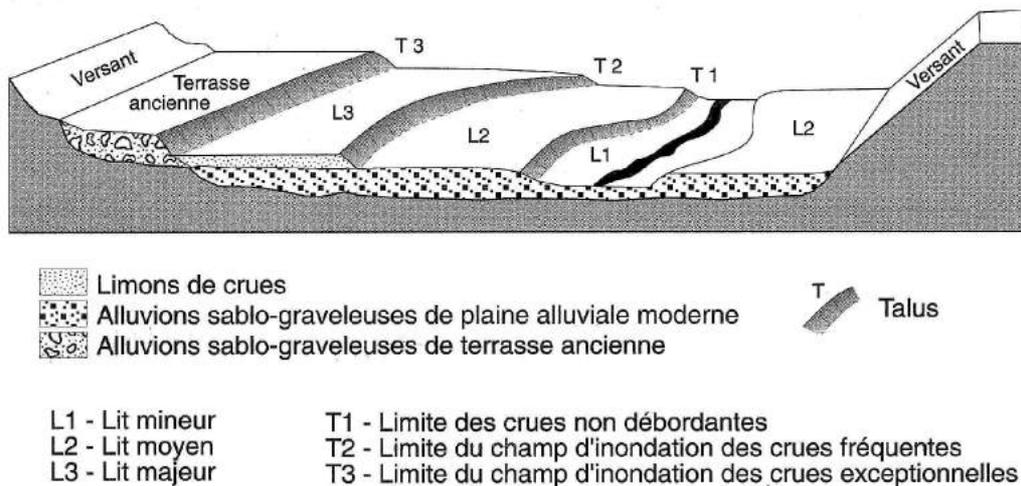
Les unités physiques du cours d'eau définies ci-dessus (ou unités hydrogéomorphologiques) sont généralement séparées par des talus qui délimitent naturellement au sein de la plaine alluviale moderne, l'enveloppe des champs d'inondation.

FIGURE 16 : RELATIONS TOPOGRAPHIQUES ENTRE LES DIFFERENTS LITS

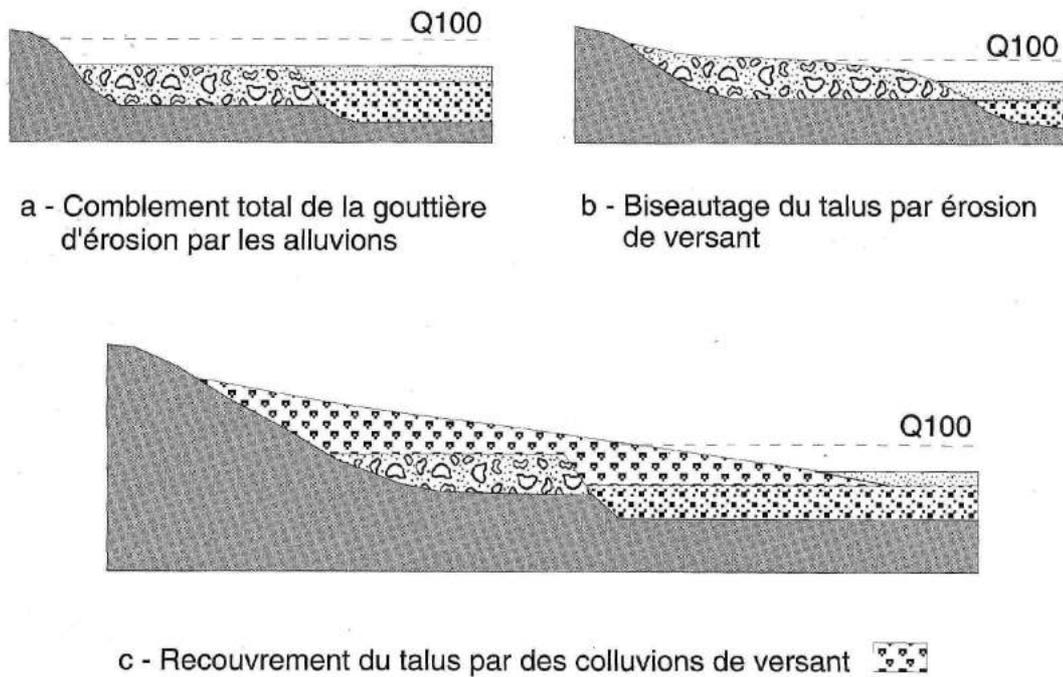
Une certaine imprécision peut apparaître lorsque la plaine alluviale présente un relief très doux ce qui rend plus difficile la délimitation du lit majeur au contact des reliefs encaissants, ou la délimitation entre les différents lits (figure suivante).

*FIGURE 17 : CAS D'EFFACEMENT DE LA LIMITE EXTREME DE LA PLAINE ALLUVIALE MODERNE*
