PLAN LOCAL D'URBANISME INTERCOMMUNAL

TERRITOIRE OUSSE GABAS

PIECE 1 : RAPPORT DE PRESENTATION

PIECE 1.E.1 - ETUDE DE LEVER DES DISPOSITIONS AU TITRE DE L'ARTICLE
L.111-8 DU CODE DE L'URBANISME – COMMUNE DE GER

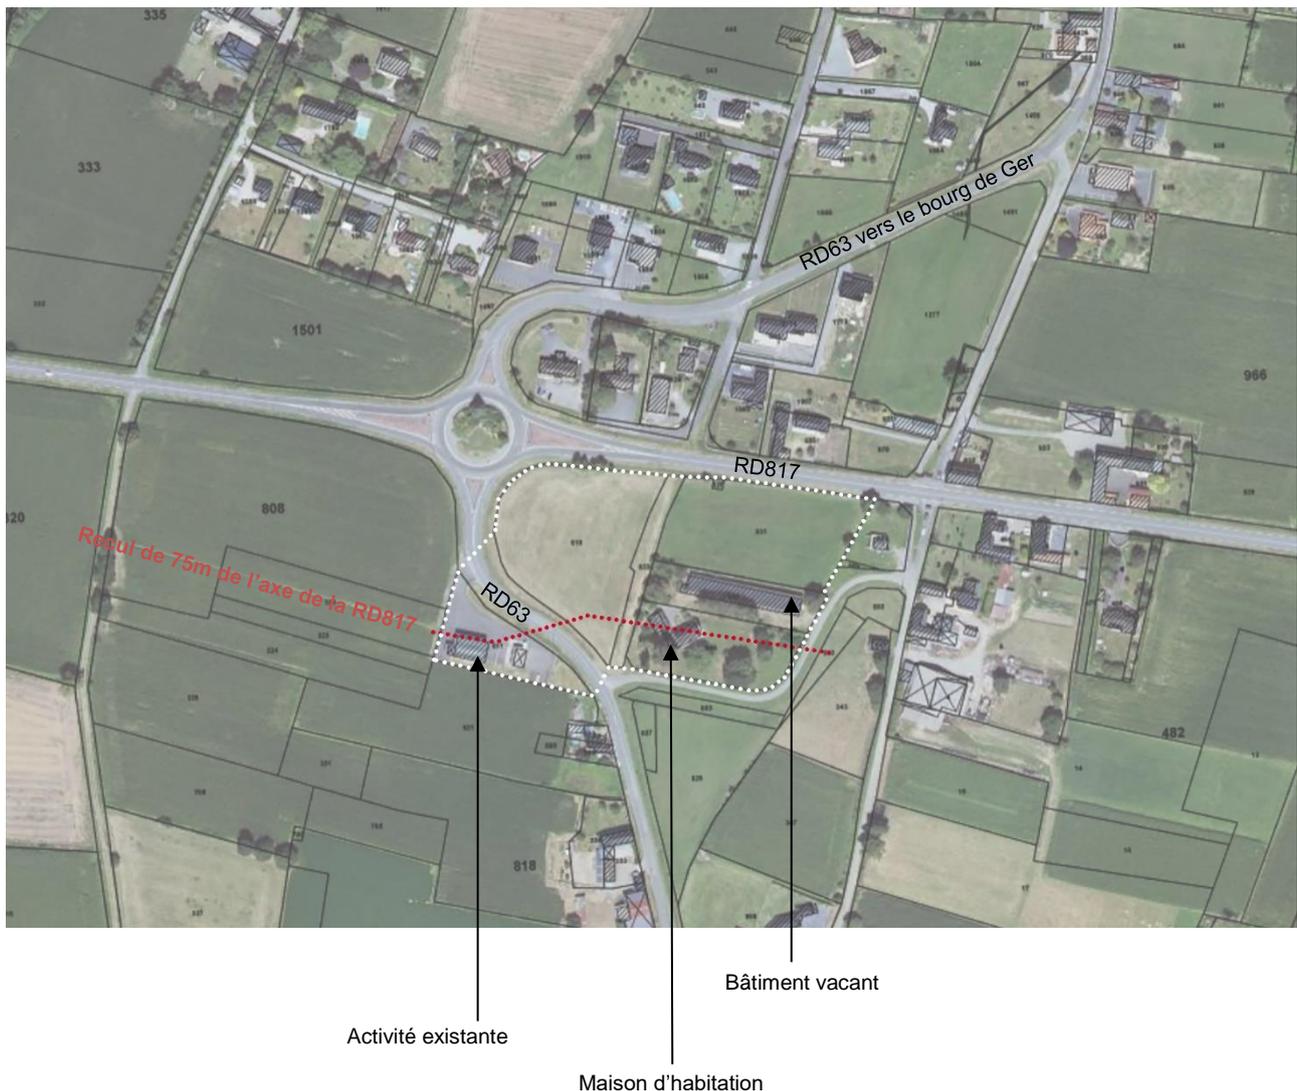
Fig. 2. Plan de la zone de développement économique

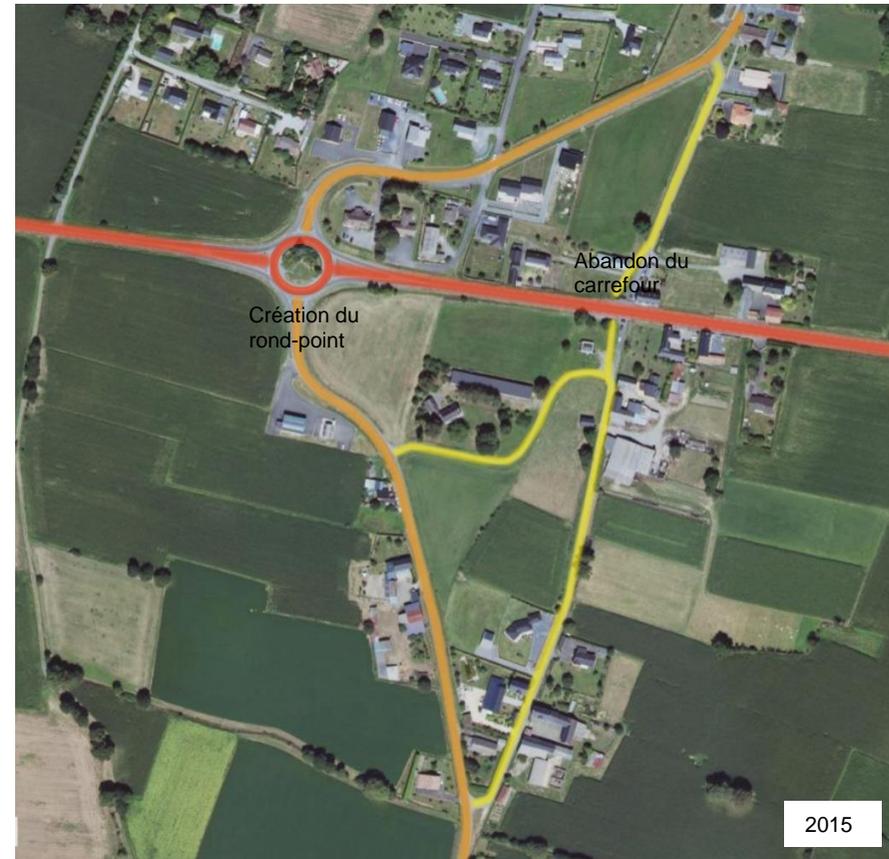
Fig. 4. Evolution du réseau viaire aux abords de la zone

La RD63 constitue une voie secondaire qui traverse le territoire communal du Nord au Sud, voie de desserte des différents quartiers. L'activité existante est aujourd'hui desservie depuis la RD63.

Aujourd'hui, seules les routes départementales (RD817 et RD63) sont dimensionnées pour accueillir un trafic routier soutenu et le rond-point permet de sécuriser les croisements.

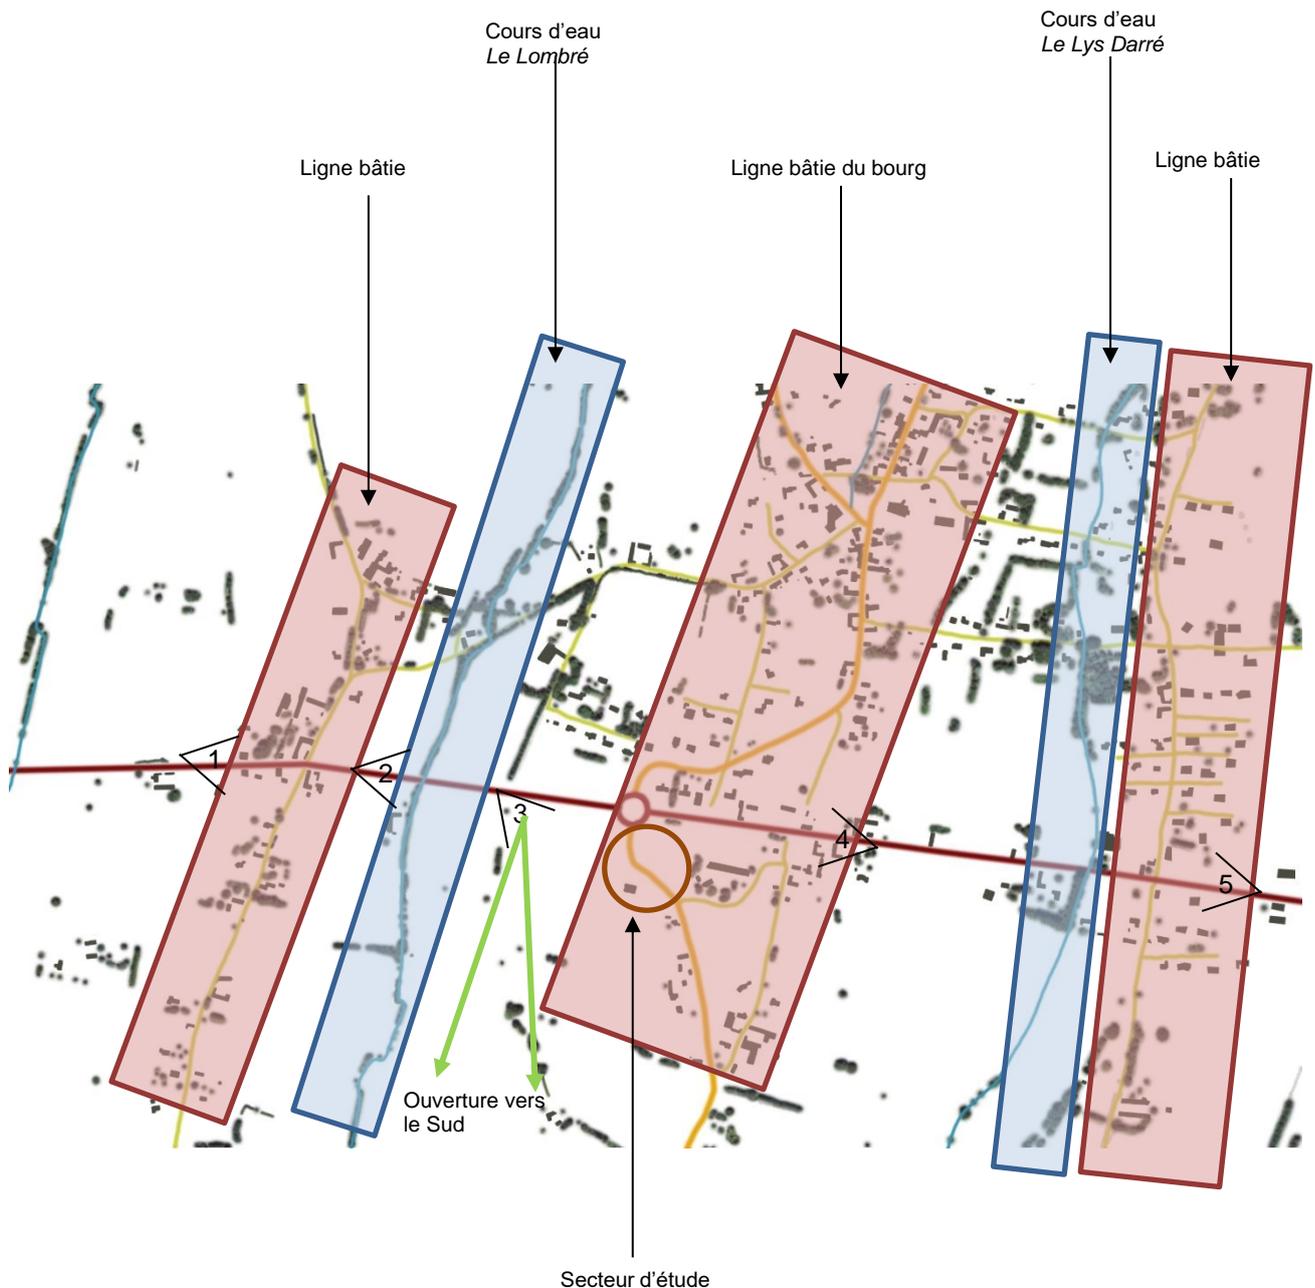
Fig. 8. Les séquences paysagères le long de la RD817

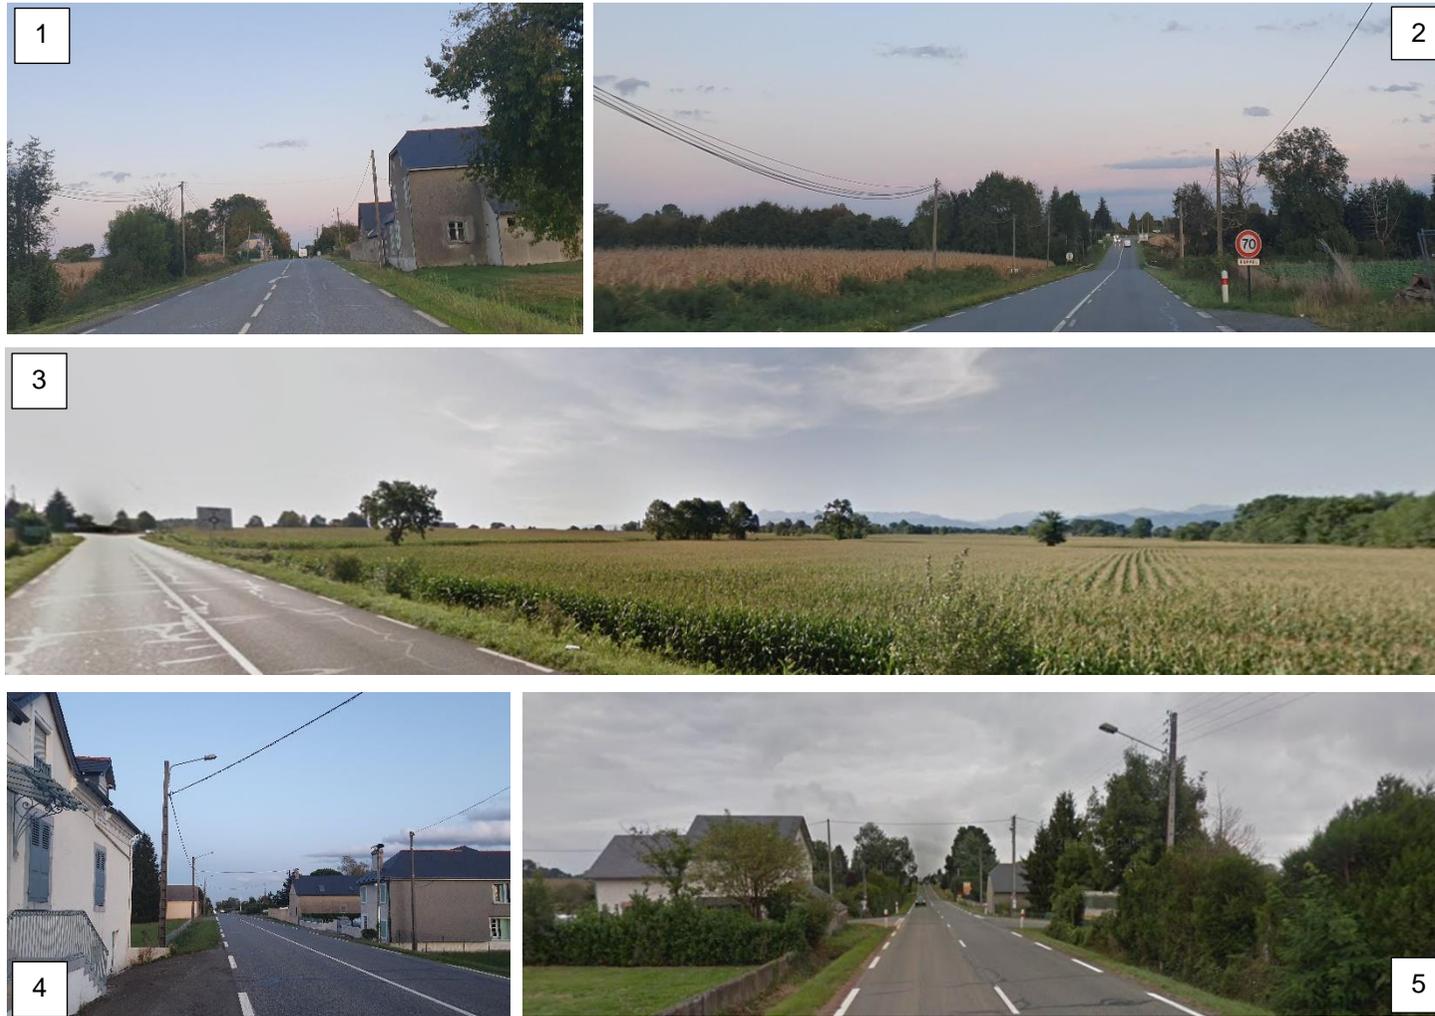
Fig. 9. Les séquences paysagères le long de la RD817

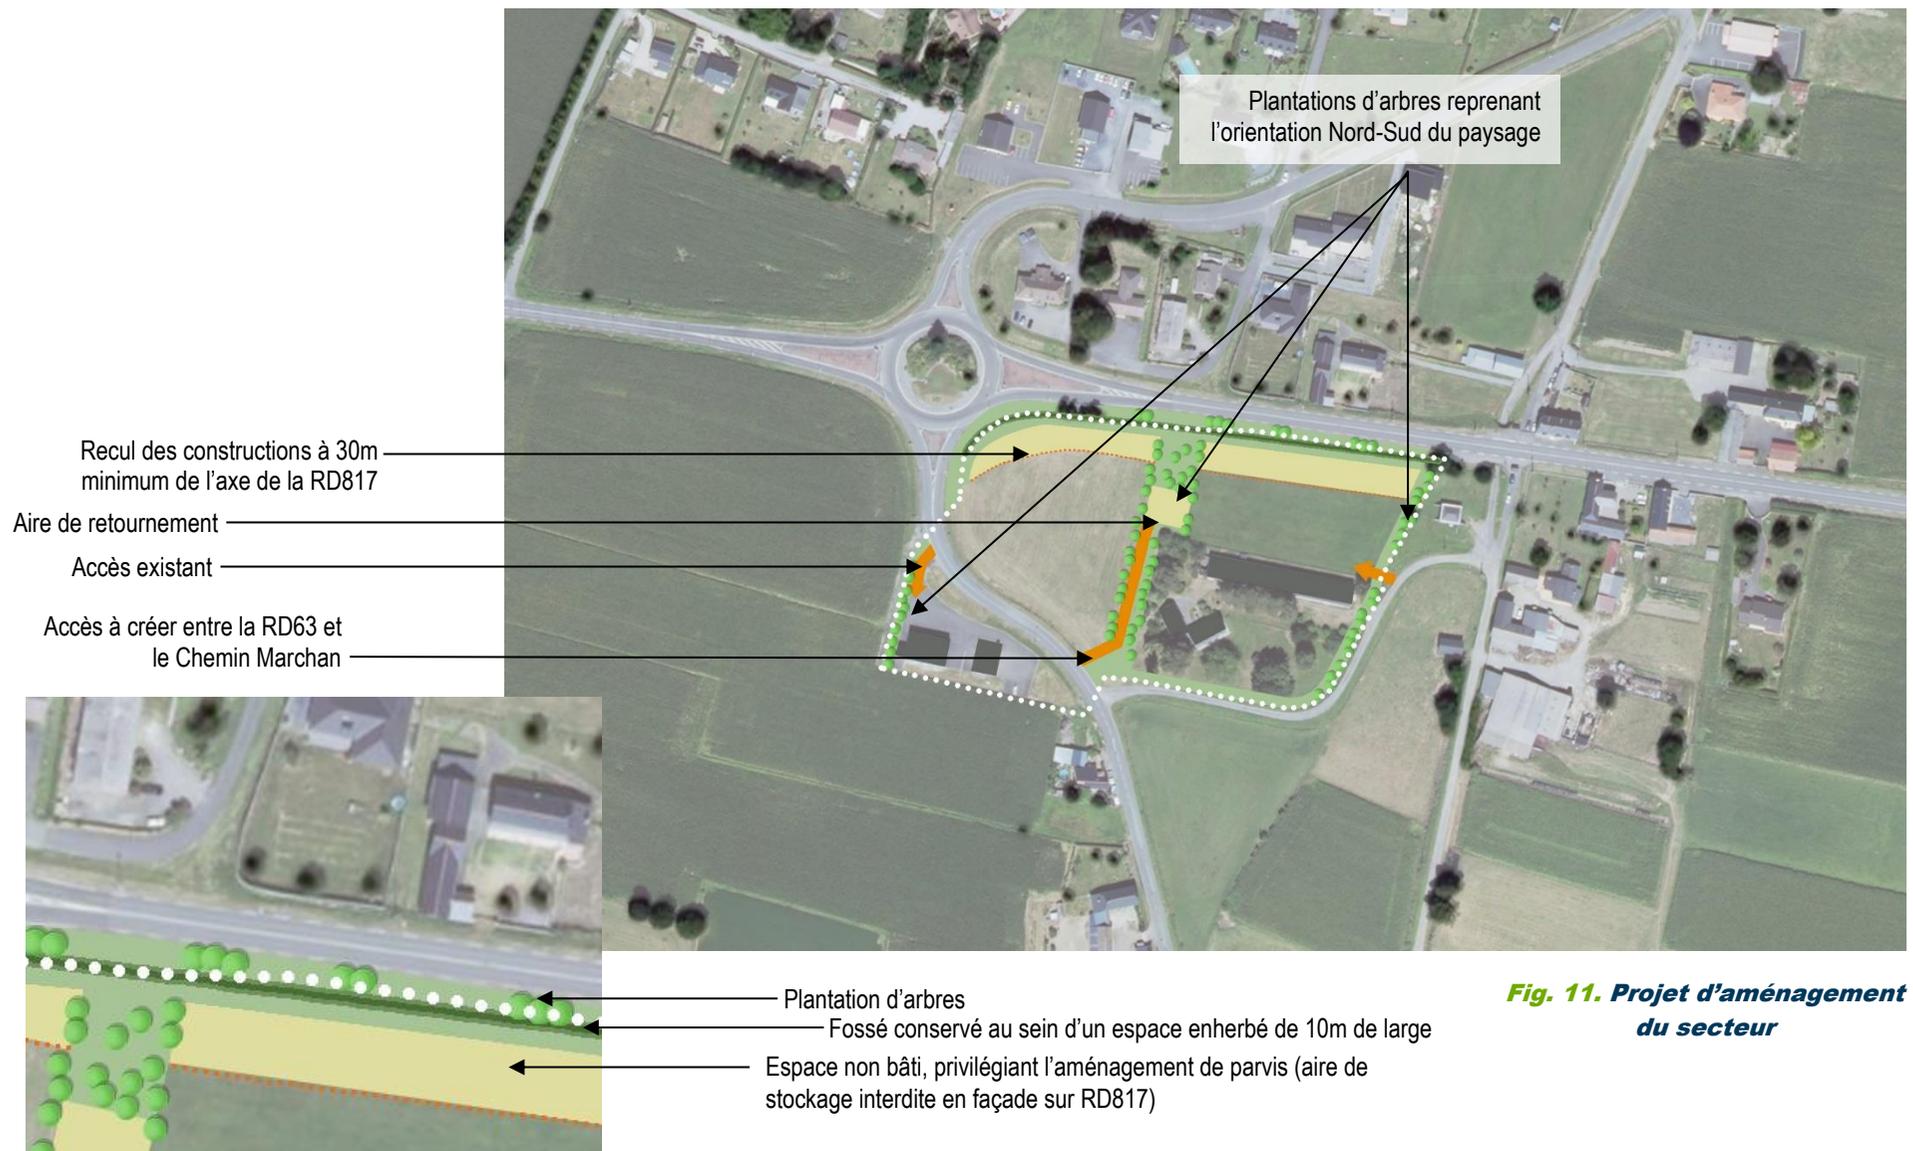
Fig. 11. Projet d'aménagement du secteur

- Une implantation du bâti parallèlement ou perpendiculairement à la RD817 participant ainsi à la structuration de la traversée du bourg,
- La création de structures bocagères orientées Nord/Sud, afin de souligner l'orientation des paysages du Plateau de Ger et d'insérer la zone d'activités dans la trame bocagère existante. Au droit de la placette de retournement, comme représenté sur le schéma d'aménagement, la façade bâtie sera interrompue par l'aménagement d'un espace vert, dans le prolongement de la haie bocagère créée.

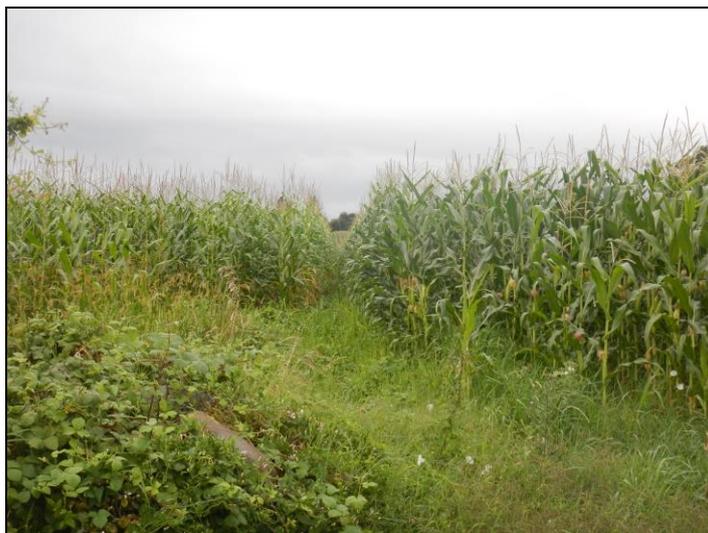
- Cultures (CB 82), dominées par le maïs et le tournesol. Ces milieux ne supportent pas particulièrement de biodiversité mais contribuent à la trame des milieux ouverts, qui domine les espaces non urbanisés dans les plaines alluviales.

Parcelle cultivée de maïs (Pontacq, le 09 août 2018)

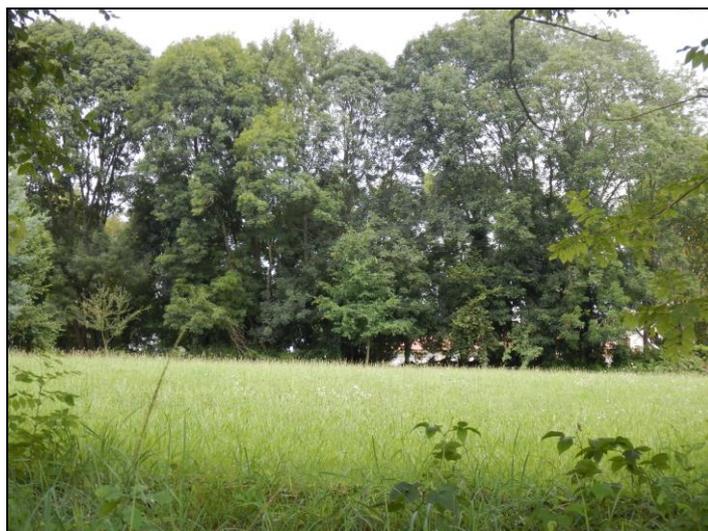
- Prairies améliorées (CB 81) : Ce sont des prairies qui ont été semées et parfois fertilisées, et qui montrent une diversité floristique faible, avec une grande dominance des graminées à forte valeur fourragère.

Prairie améliorée (Limendous, le 09 août 2018)

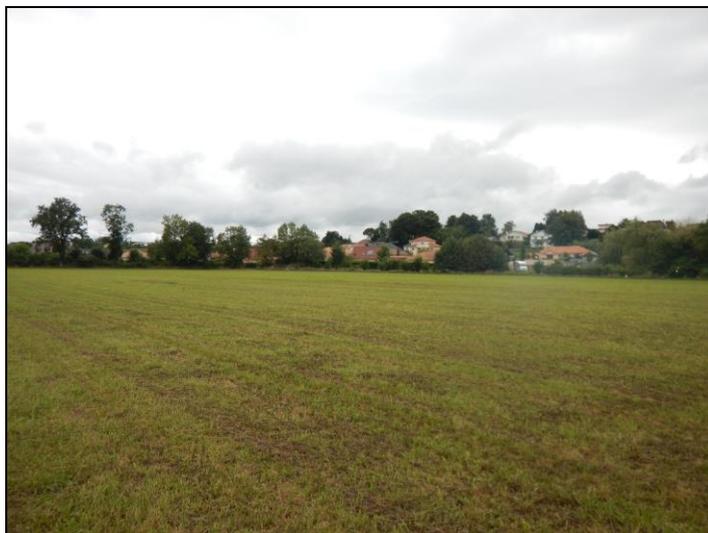
Prairies de fauche (CB 38.2) : Elles sont conduites de manière moins intensives et sont plus diversifiées que les précédentes.

Prairie de fauche (Nousty, le 09 août 2018)

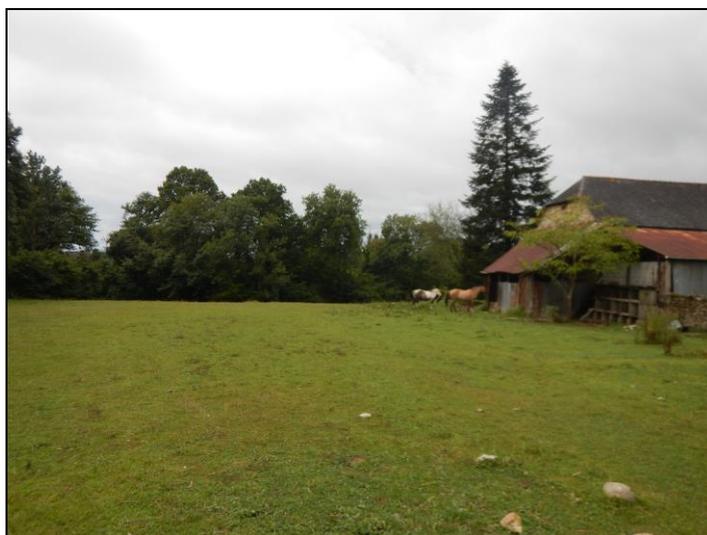
- Pâtures mésophiles (CB 38.1) : elles correspondent aux parcelles pâturées. On observe un aspect hétérogène avec parfois des zones de piétinement sans végétation.

Prairie pâturée par des chevaux

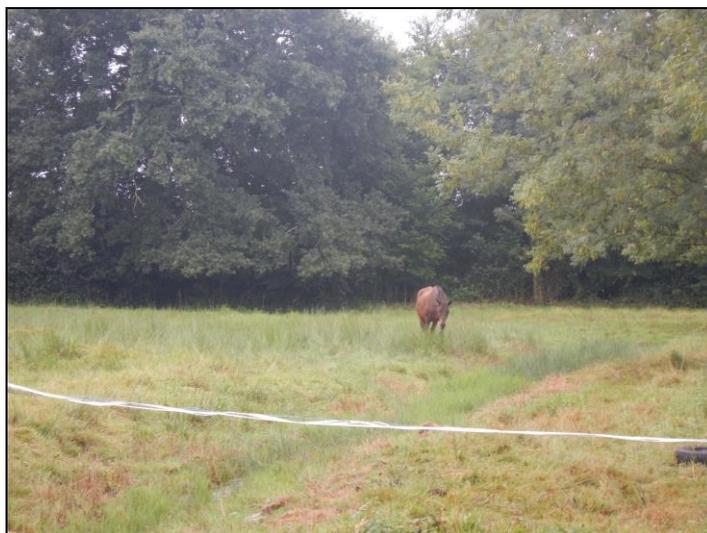
Des zones humides peu étendues s'observent çà et là, y compris à proximité des secteurs urbanisés où elles peuvent être alimentées par les eaux pluviales voire même être créées pour cela.

Zone humide dans une pâture à Livron au bord de l'Oussère

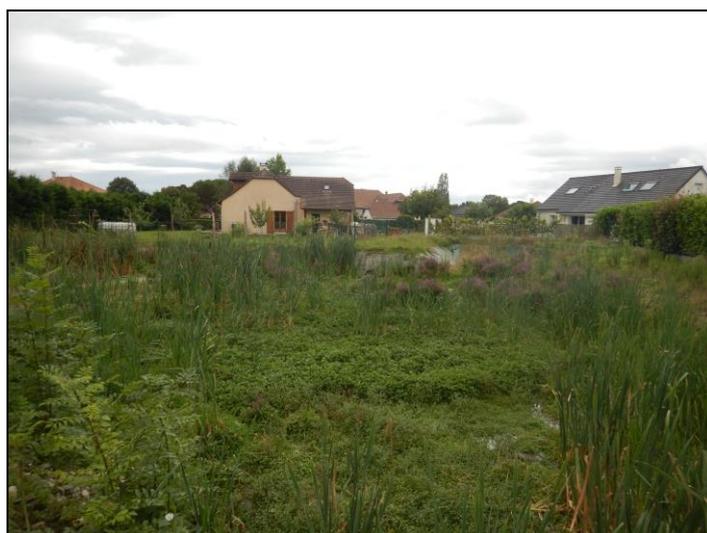
Zone humide artificielle de gestion des eaux pluviales à Nousty

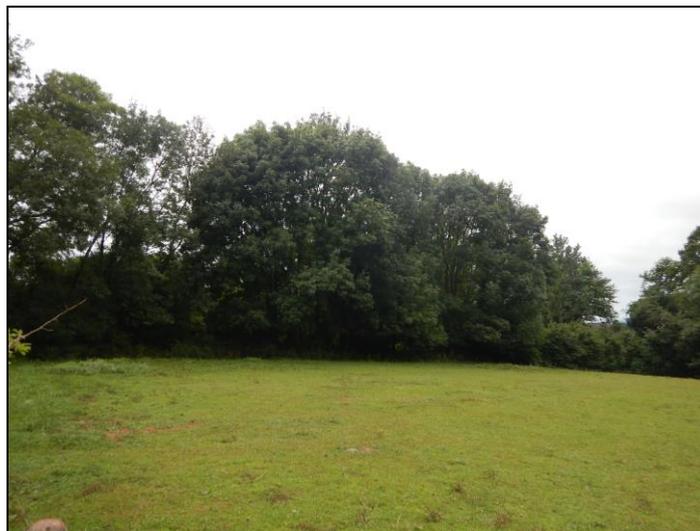
- Des ripisylves et boisements alluviaux (CB : 44.3), d'épaisseur variable le long des cours d'eau et plus ou moins discontinus (du fait de l'urbanisation et des coupures par les routes).

Ripisylve de la Souye Gabas et Troumious à Lourenties

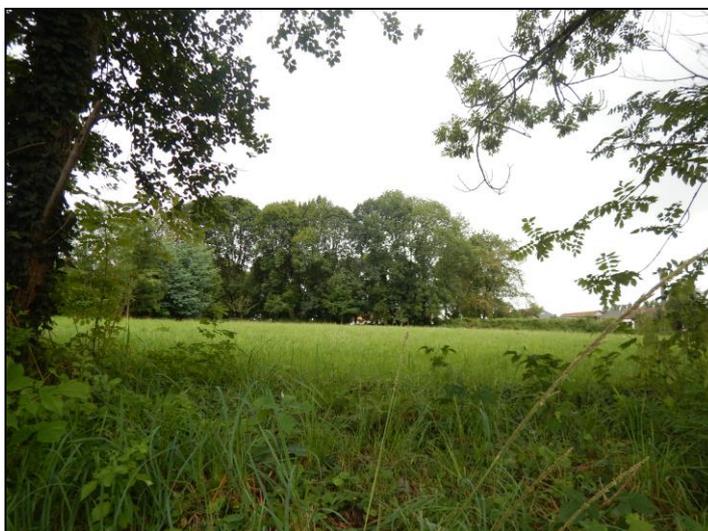
- Des alignements d'arbres le long des parcelles agricoles, surtout sous forme de bocage dans les secteurs un peu plus vallonnés.

Bocage à Limendous

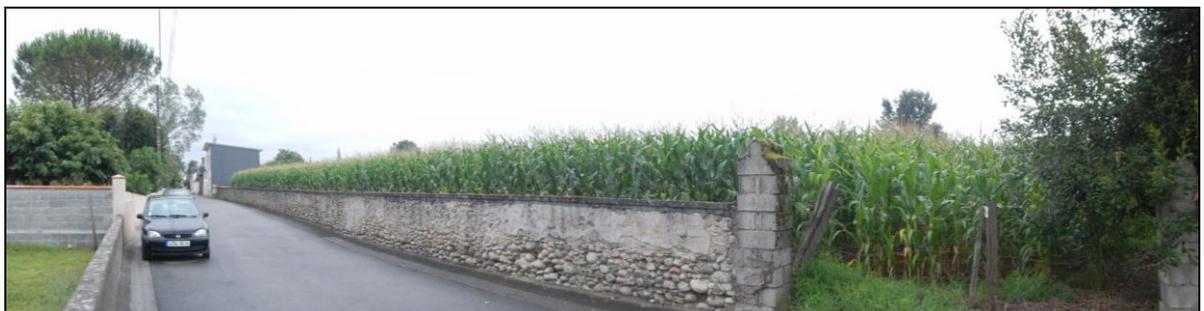
Enjeux – Pontacq (1)

La parcelle, cultivée en maïs, est enclavée dans le tissu pavillonnaire. Il n'existe plus vraiment de connexion écologique fonctionnelle avec les espaces de nature environnants. L'enjeu est faible.

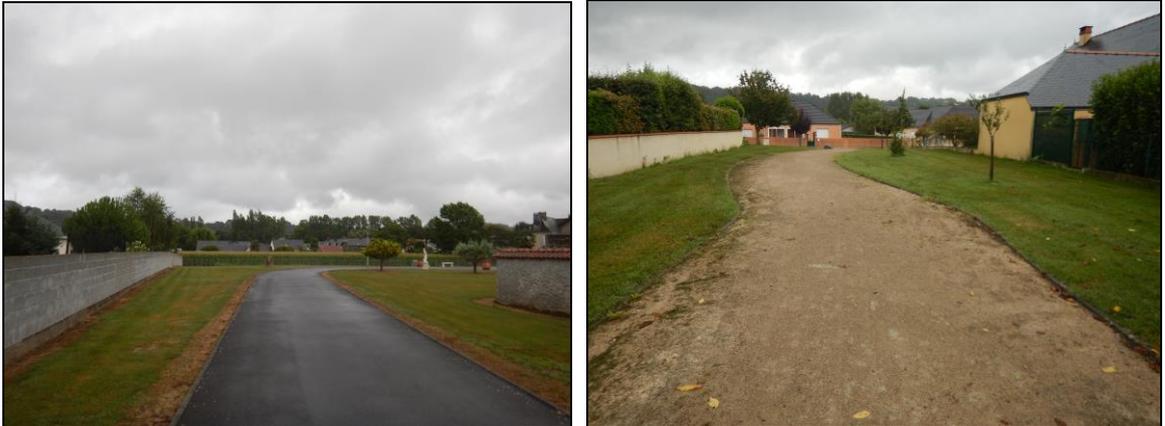
On remarque que dans l'environnement immédiat de cette parcelle, les jardins sont entretenus de manière intensive. Des lampadaires boules sont à l'origine d'une pollution lumineuse significative et doivent être proscris pour les aménagements futurs.

Les limites sont peu qualitatives (murs en parpaings, haies d'essences ornementales). Le mur faisant la limite avec la rue des Moulins est intéressant à conserver car constitué de galets.

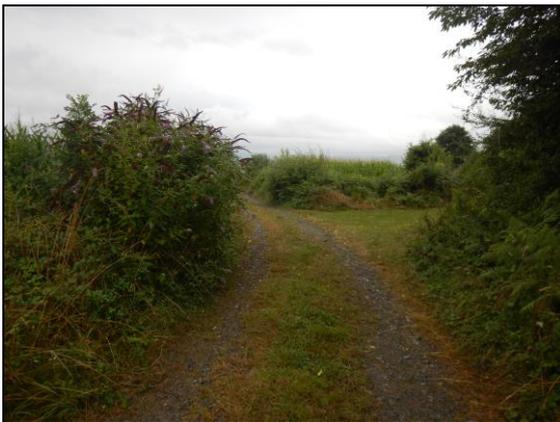
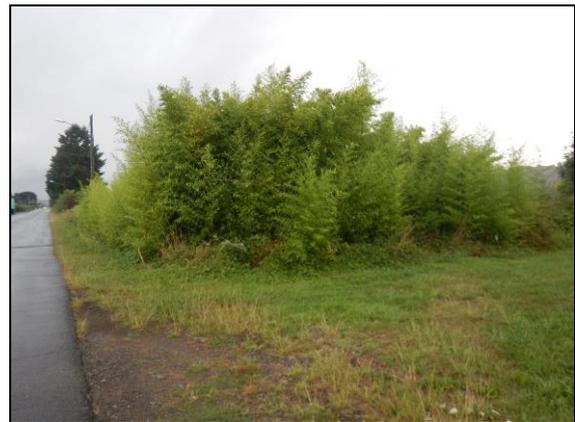
Une attention particulière doit être portée à la gestion des espèces exotiques envahissantes puisque le site comporte plusieurs foyers de Buddleia du Père David (en particulier le long du chemin agricole à l'Est) et de Bambous.

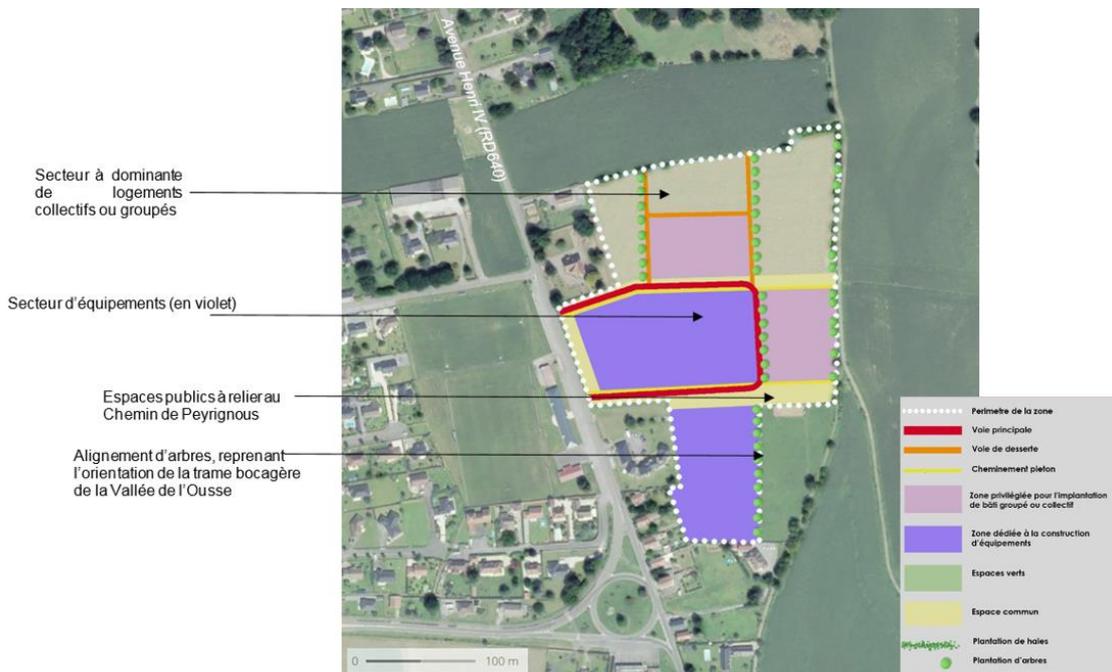
Extrait du zonage du PLUi

Le secteur nord identifié comme à enjeu fort a été préservé par un classement en zone agricole, en outre, le réseau de haies a été identifié au titre de l'article L151-23 du code de l'urbanisme.

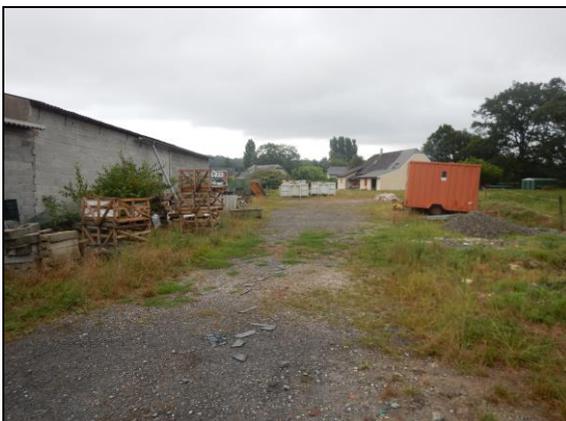
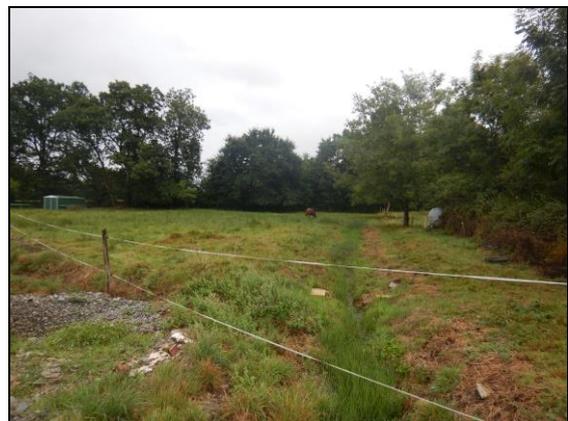
A l'arrière d'une entreprise de travaux, la partie nord du site sert de zone de stockage pour du matériel divers. Au Sud, la parcelle est une prairie pâturée par des chevaux qui présente toutes les caractéristiques d'un milieu humide.

Il est intéressant de maintenir une gestion extensive de la parcelle (pâturage) et d'envisager une restauration des marges (nettoyage des déchets et autres objets présents dans la haie).

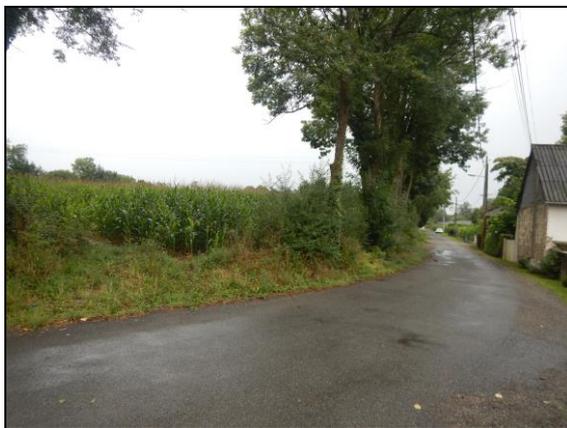
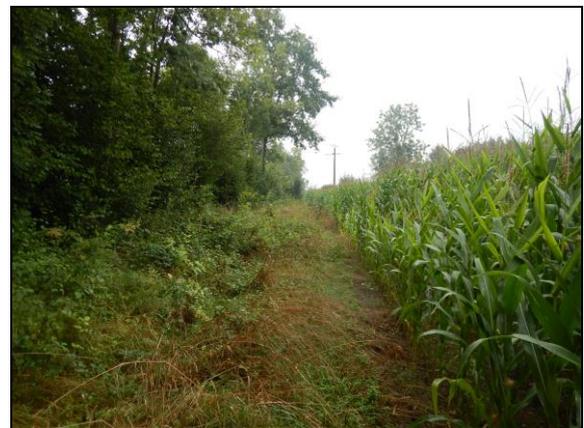
La parcelle en bordure du chemin de Lapassade est cultivée en maïs et présente un enjeu faible. Les fossés en eau en limites Ouest et Nord rejoignent l'Oussère qui s'écoule à l'Est. Au sud, la prairie est pâturée par des chevaux.

Cette prairie présente un enjeu moyen. Les cours d'eau et les cordons boisés associés représentent quant à eux un enjeu écologique fort et doivent être préservés.

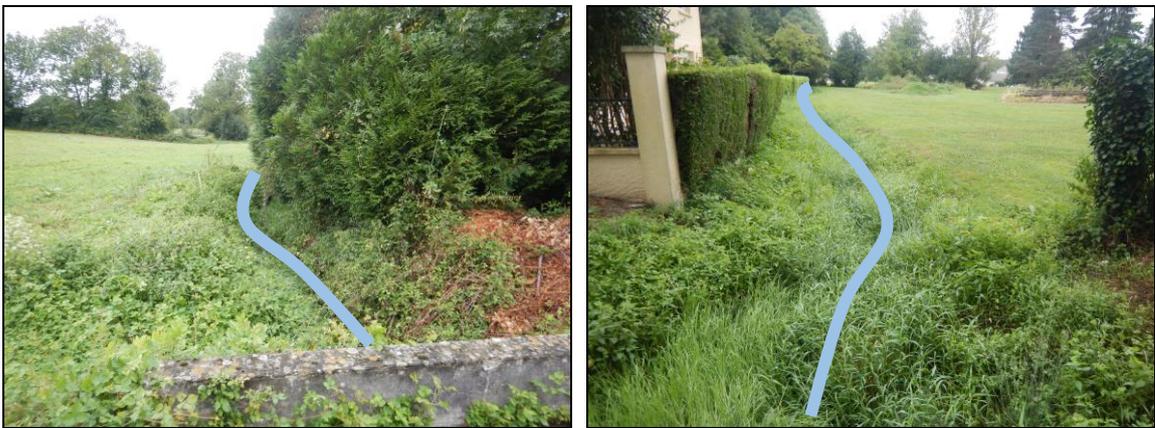
Les aménagements réalisés à ce jour sont peu qualitatifs et totalement imperméables pour la biodiversité (hauts murs, clôtures sans passage au sol, fossés à forte pente, ...).

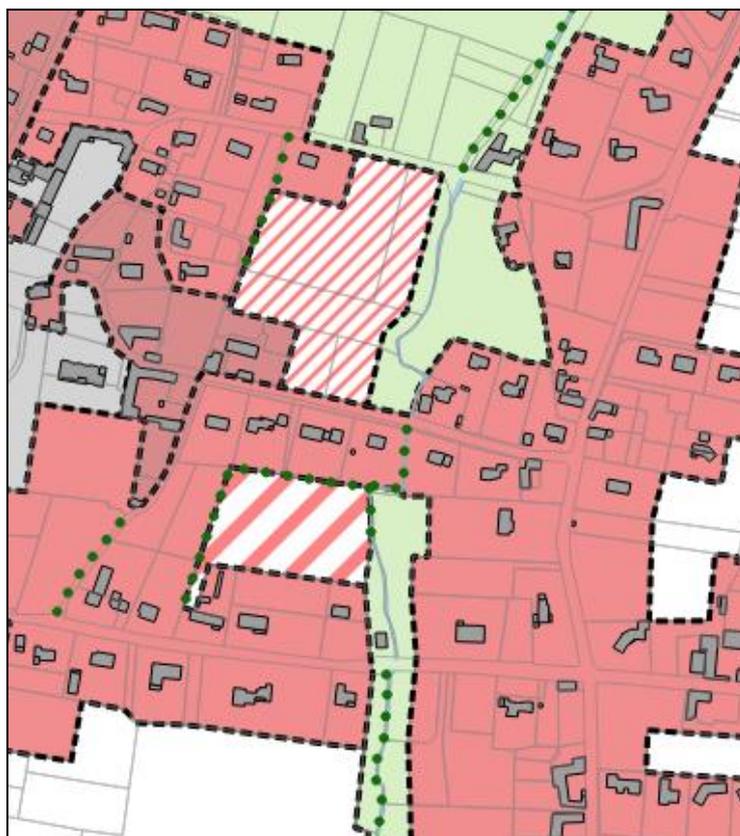
Extrait du zonage du PLUi

Les enjeux forts identifiés aux abords du Lys daban ont été pris en compte dans la définition du projet. Ainsi, ce dernier a été préservé par un classement principal en zone naturelle. En outre, les linéaires boisés ont été identifiés en éléments de paysage au titre de l'article L.151-23 du code de l'urbanisme. Enfin, le règlement impose :

- Un recul des constructions de 10 m de part et d'autre des berges du cours d'eau,
- Des clôtures végétalisées d'essences locales favorables à la biodiversité en limite de zone naturelle.

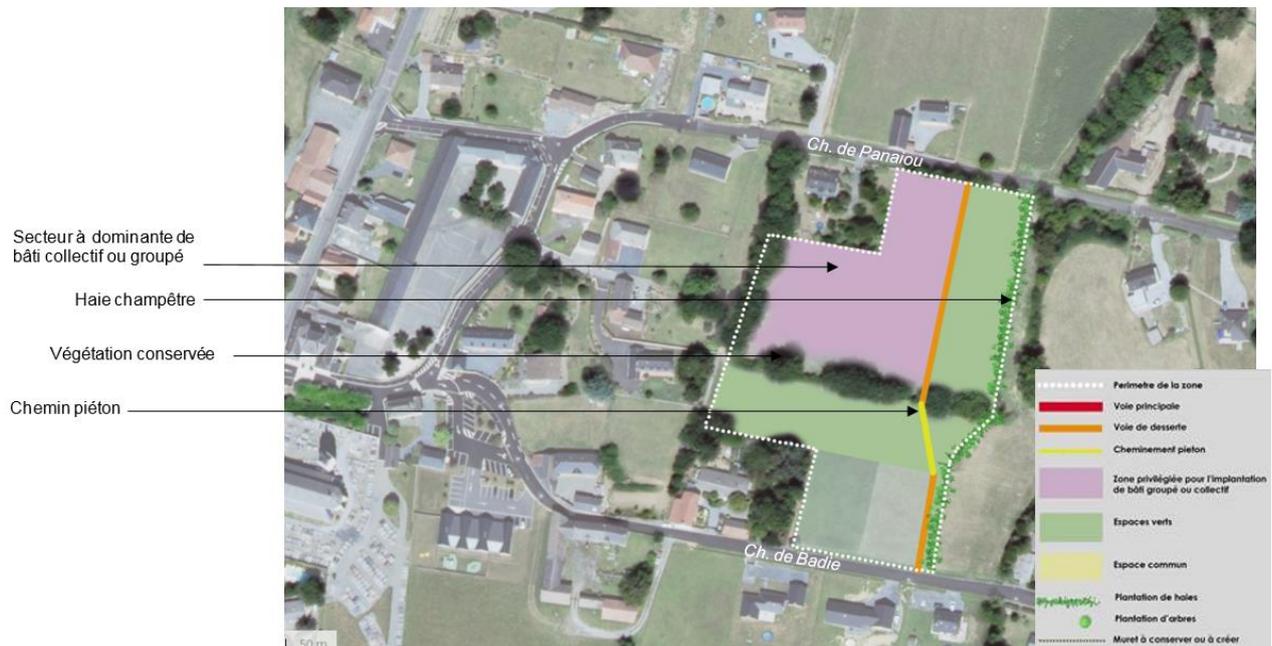
OAP secteur Badie

L'OAP définie sur le secteur vise à préserver l'ambiance champêtre. Ainsi, les trames vertes et lisières plantées existantes seront conservées. En outre, une haie d'essences locales devra être plantée en limite Est.

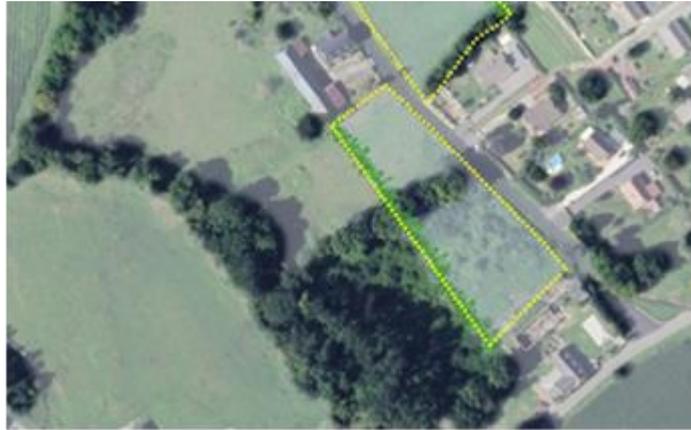
OAP rues des écoles ouest

L'OAP définie sur ce secteur vise à prolonger l'urbanisation du bourg en tenant compte de la trame boisée existante. Ainsi, l'alignement d'arbres présent au centre du secteur sera conservé et la limite Ouest devra être plantée d'une haie champêtre.

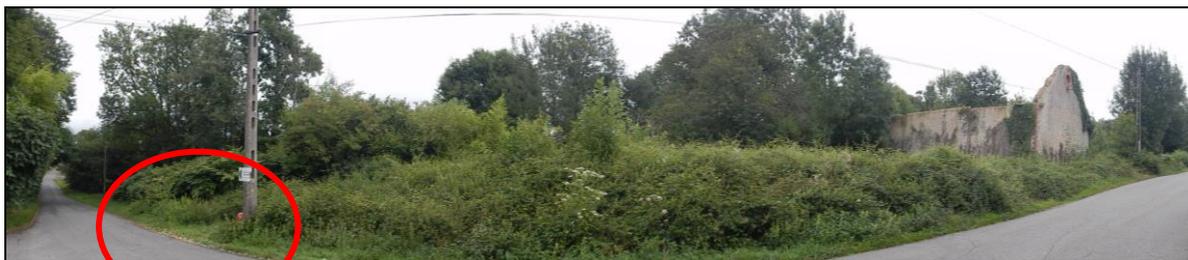
Massif de Renouée du Japon

Ce site se trouve également sur les bords de la Bayle. Il s'agit d'une friche en cours de fermeture comprenant des bâtiments en ruines. L'enjeu écologique est fort en lien avec la proximité du cours d'eau, le potentiel d'accueil d'espèces (oiseaux, mammifères, reptiles, amphibiens et insectes) et la présence de foyers d'espèces exotiques envahissantes comme la Renouée du Japon.

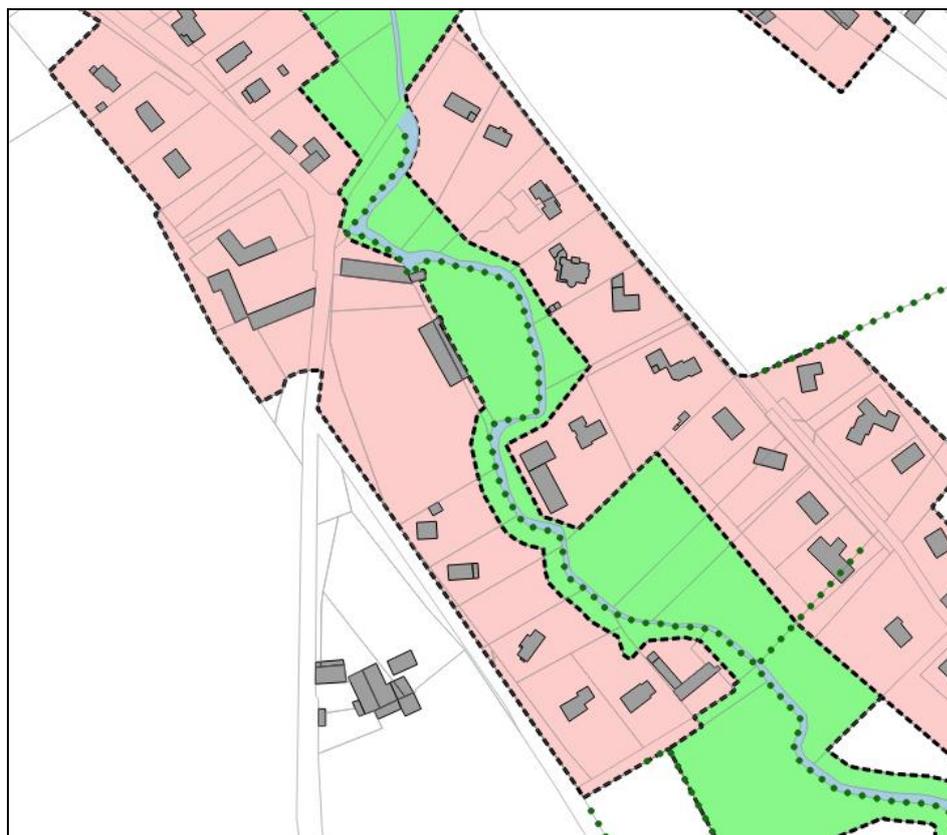
Extrait du zonage du PLUi

La friche en cours de fermeture identifiée comme à enjeu fort a fait l'objet d'une autorisation d'urbanisme accordée ; la zone urbaine a donc été définie en tenant compte de cette autorisation.

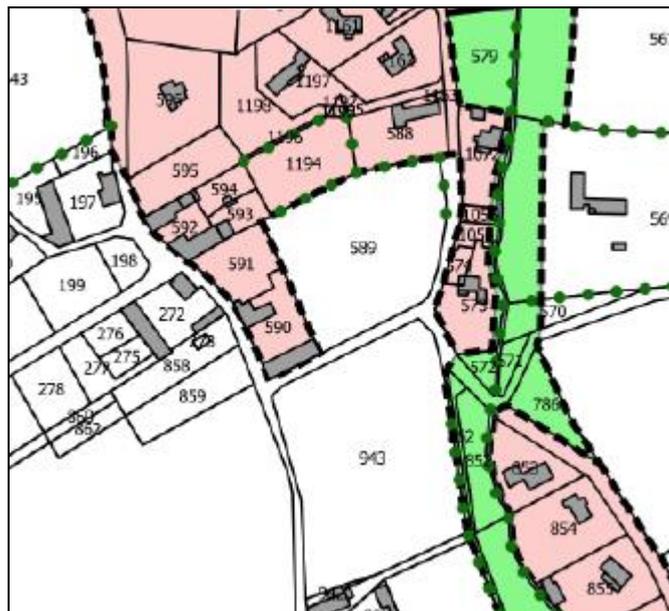
Extrait du zonage du PLUi

La délimitation de la zone urbaine s'est appuyée sur les enjeux identifiés. La parcelle 589, présentant un enjeu moyen, a ainsi été maintenue en zone agricole. Toutefois, la parcelle 1194, intégrée dans le tissu urbain a été maintenue en zone urbaine au regard de sa situation.

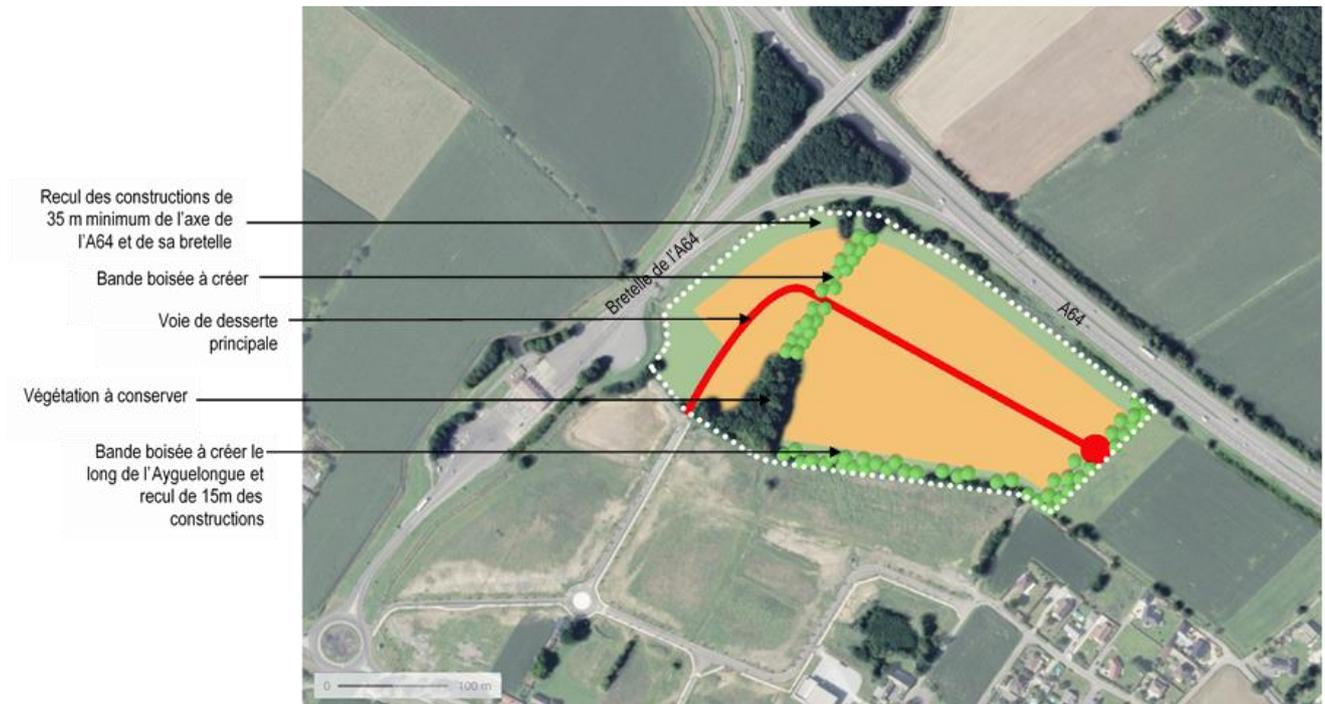
L'OAP définie sur la deuxième tranche de la zone Pyrénées Est Béarn vise à intégrer et valoriser les éléments naturels présents, identifiés à enjeu fort. Ainsi, les arbres existants seront conservés et l'implantation du bâti sera soumise à un recul minimum de 15 m de part et d'autre des berges de l'Ayguelongue.

En outre, les limites Sud et Est du secteur seront plantées de bandes boisées d'environ 15 m de large et composées d'essences locales favorisant ainsi la biodiversité. L'amorce de bosquet existant sera prolongé sur le même principe.

En outre, le règlement impose un recul de 15 m minimum de part et d'autre de l'Ayguelongue.

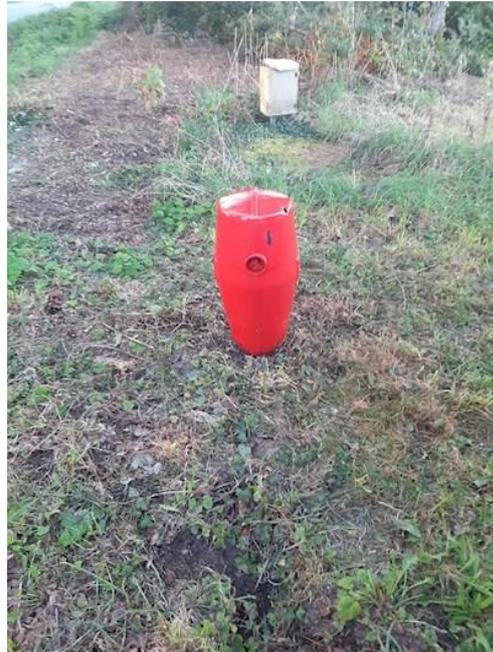
Photo de l'hydrant

Date	Nature	Opération(s) réalisée(s)	Travaux à réaliser	Commentaire du technicien
07/10/2021	Vérification PI / BI	Graissage vis de manœuvre Contrôle du débit / pression Graissage des bouchons	Refaire peinture Numérotation à réaliser sur hydrant	
12/10/2021	Peinture de PI / BI	Remise en peinture

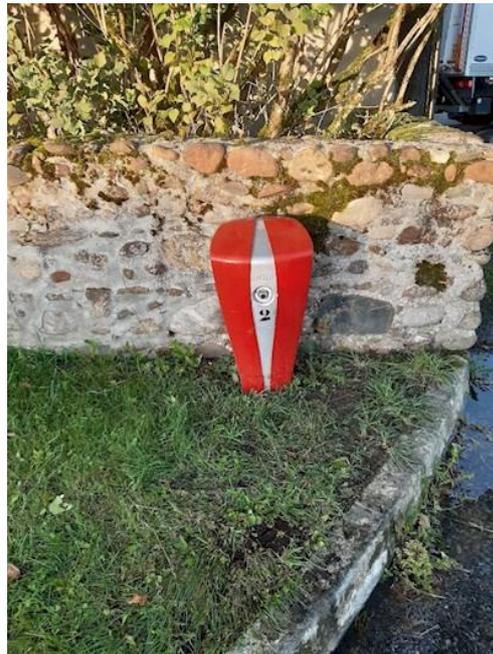
Photo de l'hydrant

Date	Nature	Opération(s) réalisée(s)	Travaux à réaliser	Commentaire du technicien
07/10/2021	Vérification PI / BI	Graissage vis de manœuvre Contrôle du débit / pression Graissage des bouchons

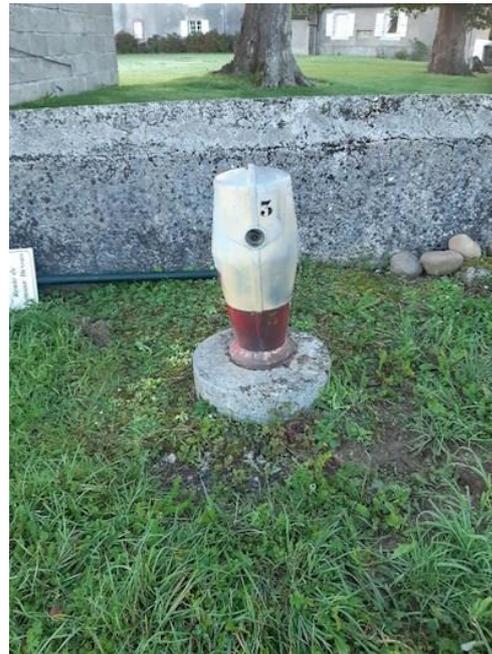
Photo de l'hydrant

Date	Nature	Opération(s) réalisée(s)	Travaux à réaliser	Commentaire du technicien
07/10/2021	Vérification PI / BI	Graissage vis de manœuvre Contrôle du débit / pression Graissage des bouchons	Refaire peinture Numérotation à réaliser sur hydrant	N'atteint pas 60 m3/h en débit maximum : mesure de la pression dynamique à 60 m3/h impossible. Débit à 1 bar : 50 m3/h
12/10/2021	Peinture de PI / BI	Remise en peinture

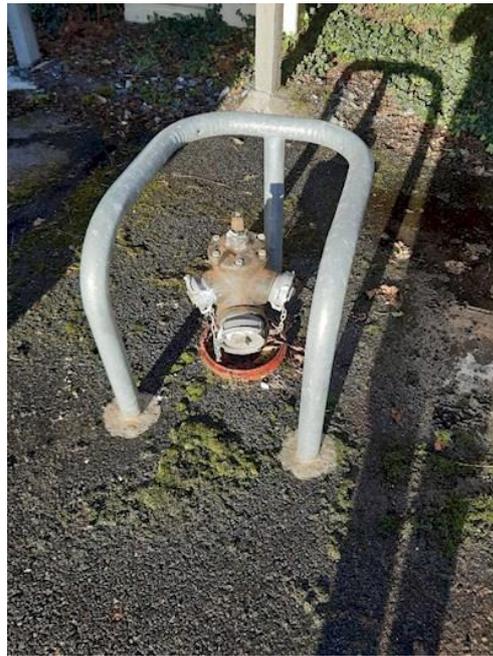
Photo de l'hydrant

Date	Nature	Opération(s) réalisée(s)	Travaux à réaliser	Commentaire du technicien
07/10/2021	Vérification PI / BI	Graissage vis de manœuvre Graissage des bouchons	Carré de manœuvre à changer Numérotation à réaliser sur hydrant Capot / coffre à changer	Mesure impossible à réaliser, carré de manœuvre à changer

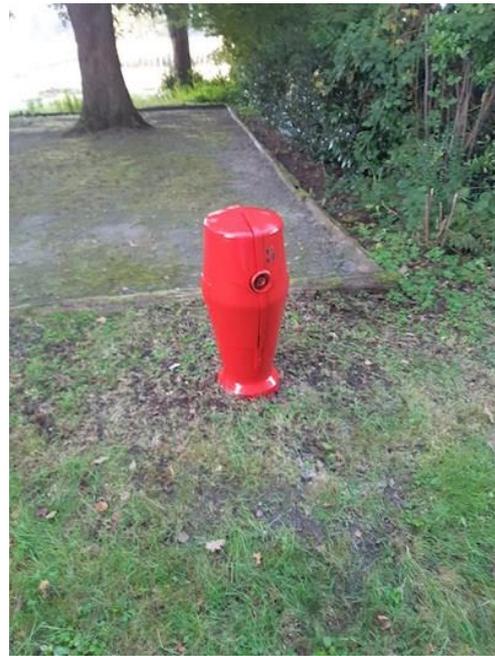
Photo de l'hydrant

Date	Nature	Opération(s) réalisée(s)	Travaux à réaliser	Commentaire du technicien
07/10/2021	Vérification PI / BI	Graissage vis de manœuvre Contrôle du débit / pression Graissage des bouchons	Refaire peinture Numérotation à réaliser sur hydrant	N'atteint pas 60 m3/h en débit maximum : mesure de la pression dynamique à 60 m3/h impossible. Débit à 1 bar : 50 m3/h
12/10/2021	Peinture de PI / BI	Remise en peinture

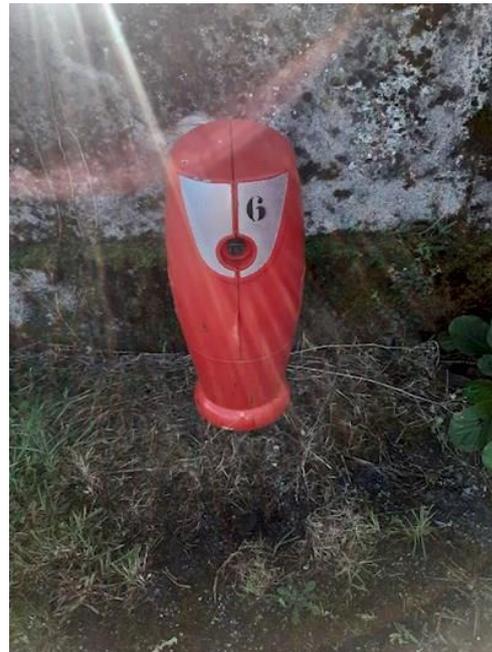
Photo de l'hydrant

Date	Nature	Opération(s) réalisée(s)	Travaux à réaliser	Commentaire du technicien
07/10/2021	Vérification PI / BI	Graissage vis de manœuvre Contrôle du débit / pression Graissage des bouchons	Socle GC à refaire	N'atteint pas 60 m3/h en débit maximum : mesure de la pression dynamique à 60 m3/h impossible. Débit à 1 bar : 42 m3/h
