PLAN LOCAL D'URBANISME INTERCOMMUNAL

TERRITOIRE OUSSE GABAS

PIECE 1 : RAPPORT DE PRESENTATION

PIECE 1.E.1 - ETUDE DE LEVER DES DISPOSITIONS AU TITRE DE L'ARTICLE
L.111-8 DU CODE DE L'URBANISME – COMMUNE DE GER

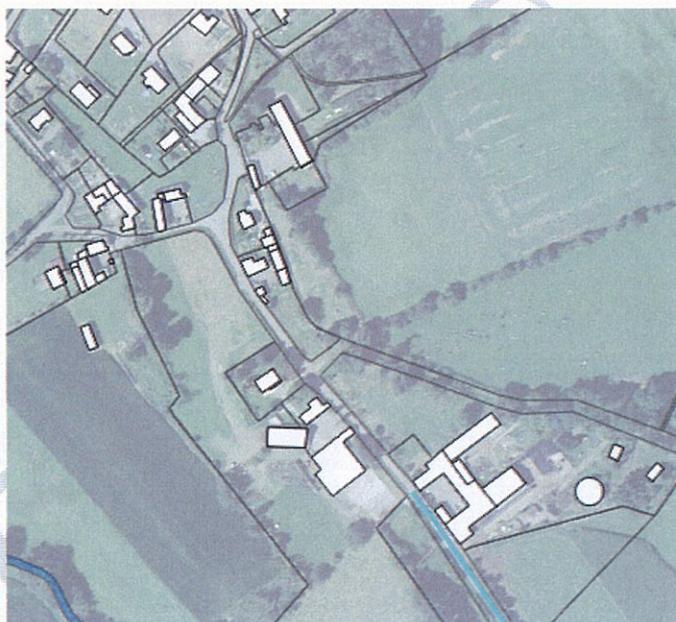
Avant travaux

Vu ces différents paramètres, le réseau d'eau potable existant ne permettra pas l'obtention d'un débit supérieur ou égal à 60 m³/h. En ce sens, la mise en place d'une **réserve** est préconisée.

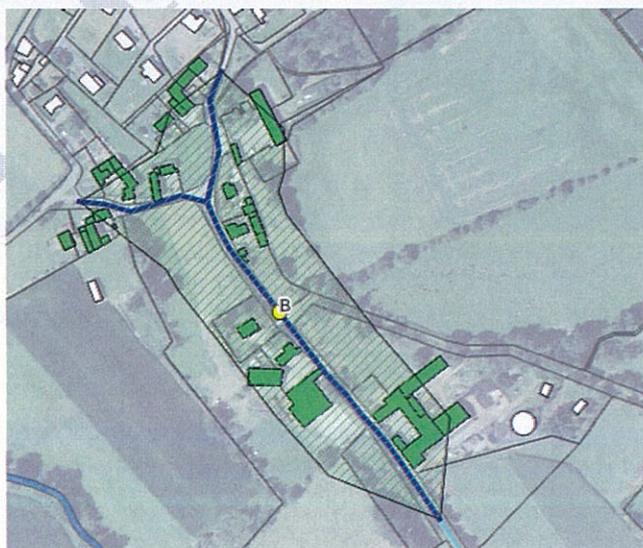
Après travaux

P.E.I. n°C : Sa localisation approximative est au 15 chemin du Bourguet. La mise en place de ce point d'eau permet de couvrir :

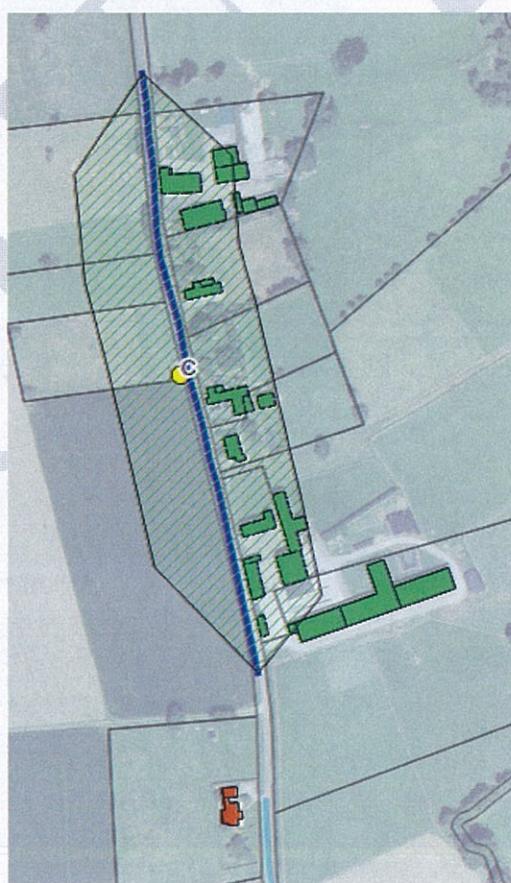
Après travaux

P.E.I. n°D : Sa localisation approximative est au 12 chemin du Bourguet. La mise en place de ce point d'eau permet de couvrir 5 unités foncières bâties dont 1 entreprise de transport, à ce jour non défendues. Sur cette zone, le besoin nécessaire en eau est de 240 m³ (activité industrielle - transporteur). Pour couvrir les bâtiments d'habitation, le besoin en eau est de 60 m³ pendant 2h (intervention du S.D.I.S. > 20 minutes).

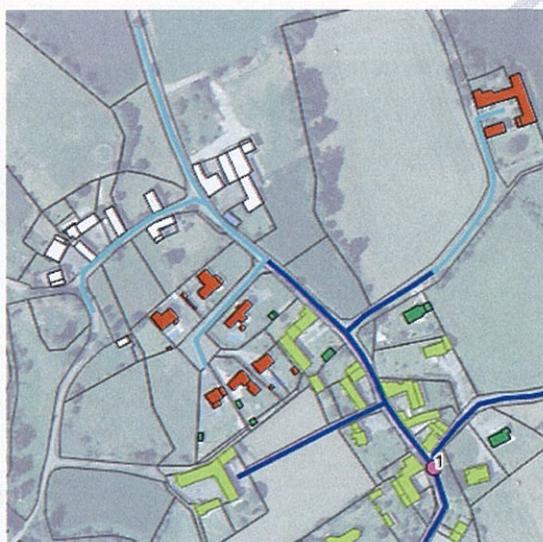
Avant travaux

Ci-dessous des extraits respectifs des annexes n°4 et n°5 :

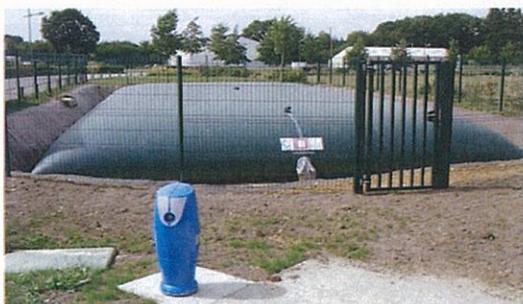
La citerne souple : le coût comprend la fourniture et pose de la bâche incendie, et toutes autres prestations annexes (terrassament, clôture, poteau d'aspiration, sable, géotextile, ...).

Coût pour une réserve de 30 m³ : 13 000 € H.T.

Coût pour une réserve de 120 m³ : 18 000 € H.T.

Concernant l'emprise au sol totale, il faut prévoir d'augmenter l'emprise au sol d'un mètre autour de la surface de la bâche pour mettre la clôture. Pour une réserve de 120 m³, l'emprise foncière globale du projet est d'environ 130 m² (13 m x 10 m). *L'emprise peut varier en fonction des fournisseurs.*

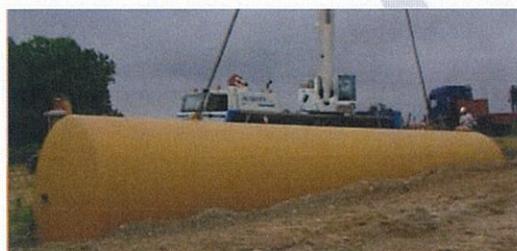
La citerne enterrée pré-construite : le coût comprend la fourniture et pose de la citerne et toutes autres prestations annexes (terrassament, dispositif d'aspiration, sable, clôture, ...).

Coût pour une réserve de 30 m³ : 25 000 € H.T.

Coût pour une réserve de 60 m³ : 28 000 € H.T.

Coût pour une réserve de 120 m³ : 35 000 € H.T.

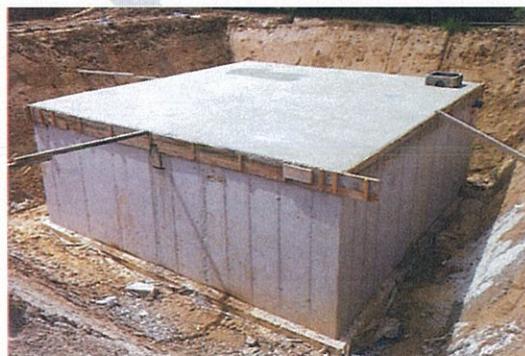
La citerne enterrée maçonnée : le coût comprend la réalisation de la cuve (maçonnerie) et toutes autres prestations annexes (terrassament, dispositif d'aspiration, sable, clôture, ...).

Coût pour une réserve de 30 m³ : 18 000 € H.T.

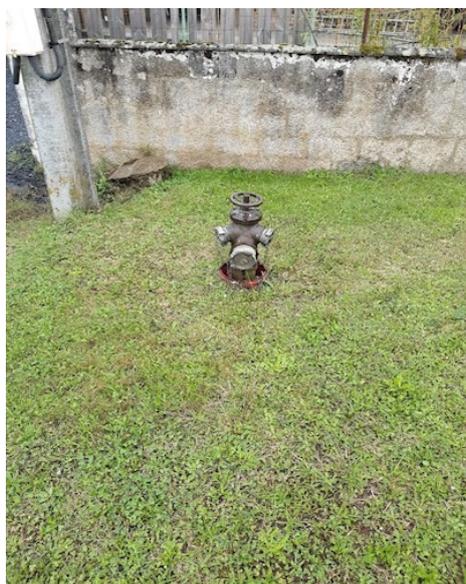
Photo de l'hydrant

Date	Nature	Opération(s) réalisée(s)	Travaux à réaliser	Commentaire du technicien
05/10/2021	Vérification PI / BI	Graissage vis de manoeuvre Graissage des bouchons	Accessibilité à revoir Capot / coffre à changer

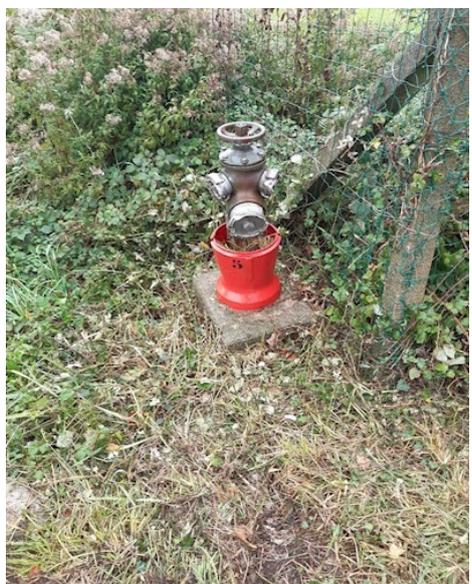
Photo de l'hydrant

Date	Nature	Opération(s) réalisée(s)	Travaux à réaliser	Commentaire du technicien
05/10/2021	Vérification PI / BI	Graissage vis de manoeuvre Contrôle du débit / pression Graissage des bouchons	Capot / coffre à changer

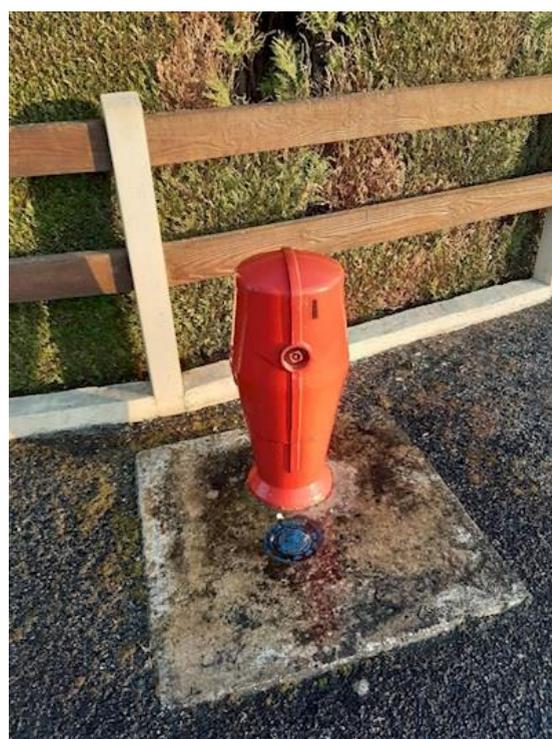
Photographie de l'hydrant

Date	Nature	Opération(s) réalisée(s)	Travaux à réaliser	Commentaire du technicien
08/04/2021	Vérification PI / BI	Graissage vis de manœuvre Contrôle du débit / pression Graissage des bouchons		N'atteint pas 60 m3/h en débit maximum : mesure de la pression au débit normalisé impossible. Débit à 1 bar : 47 m3/h

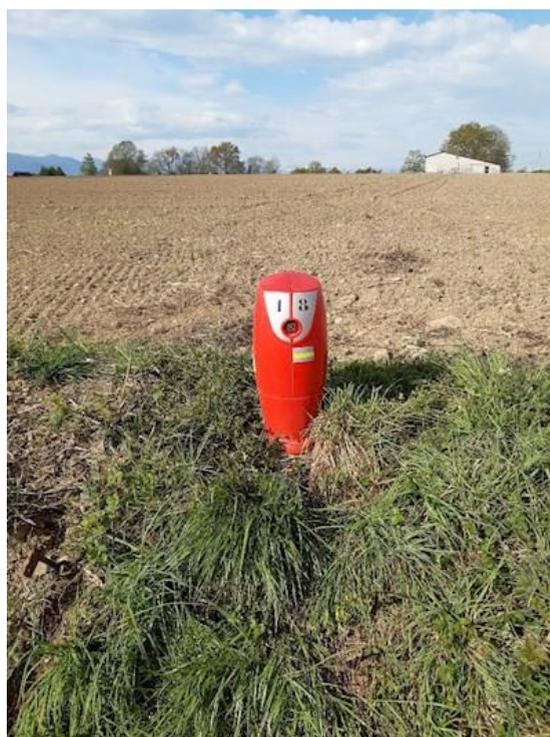
Photographie de l'hydrant

Date	Nature	Opération(s) réalisée(s)	Travaux à réaliser	Commentaire du technicien
09/04/2021	Vérification PI / BI	Graissage vis de manœuvre Contrôle du débit / pression Graissage des bouchons		N'atteint pas 60 m3/h en débit maximum : mesure de la pression au débit normalisé impossible. Débit à 1 bar : 45 m3/h

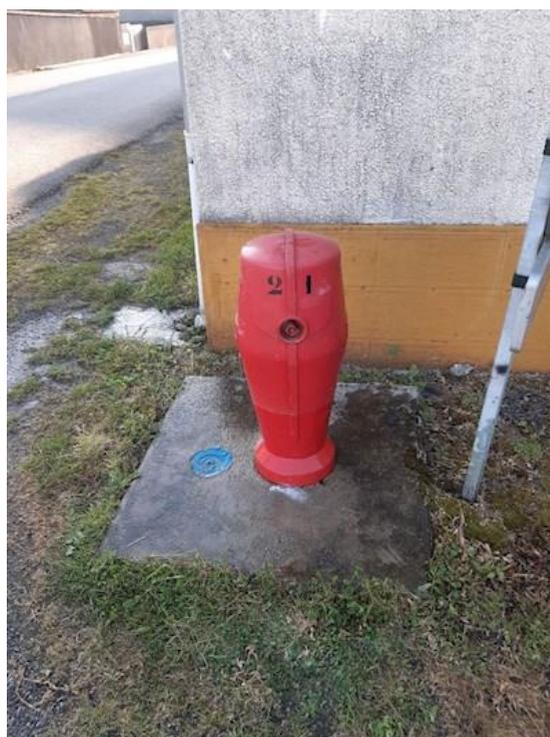
Photographie de l'hydrant

Date	Nature	Opération(s) réalisée(s)	Travaux à réaliser	Commentaire du technicien
13/04/2021	Vérification PI / BI	Graissage vis de manœuvre Contrôle du débit / pression Graissage des bouchons		N'atteint pas 60 m3/h en débit maximum : mesure de la pression au débit normalisé impossible. Débit à 1 bar : 50 m3/h

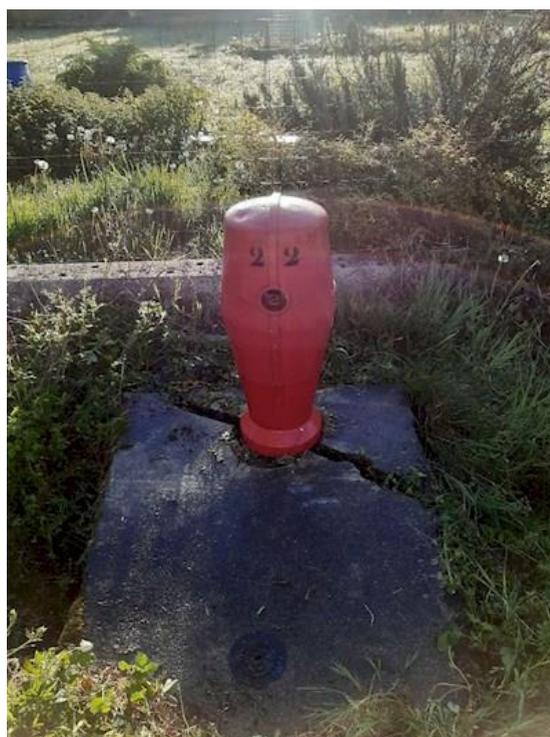
Photographie de l'hydrant

Date	Nature	Opération(s) réalisée(s)	Travaux à réaliser	Commentaire du technicien
13/04/2021	Vérification PI / BI	Graissage vis de manœuvre Contrôle du débit / pression Graissage des bouchons		N'atteint pas 60 m3/h en débit maximum : mesure de la pression au débit normalisé impossible. Débit à 1 bar : 42 m3/h

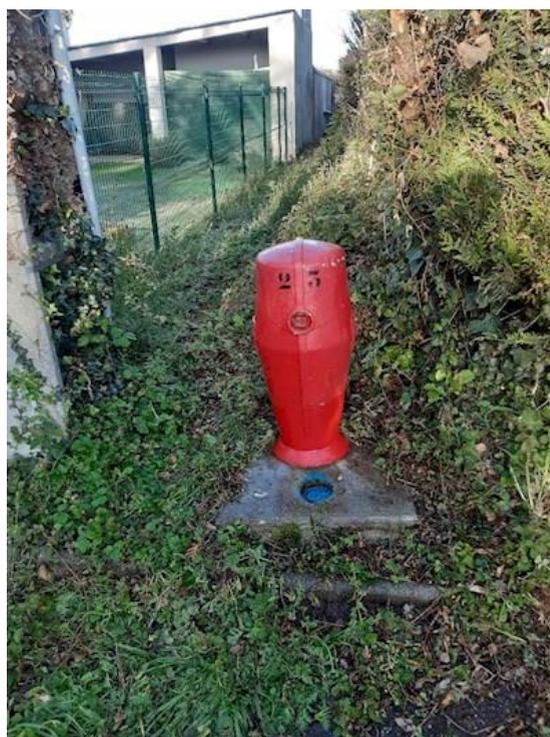
Photographie de l'hydrant

Date	Nature	Opération(s) réalisée(s)	Travaux à réaliser	Commentaire du technicien
13/04/2021	Vérification PI / BI	Graissage vis de manœuvre Contrôle du débit / pression Graissage des bouchons		N'atteint pas 60 m3/h en débit maximum : mesure de la pression au débit normalisé impossible. Débit à 1 bar : 57 m3/h

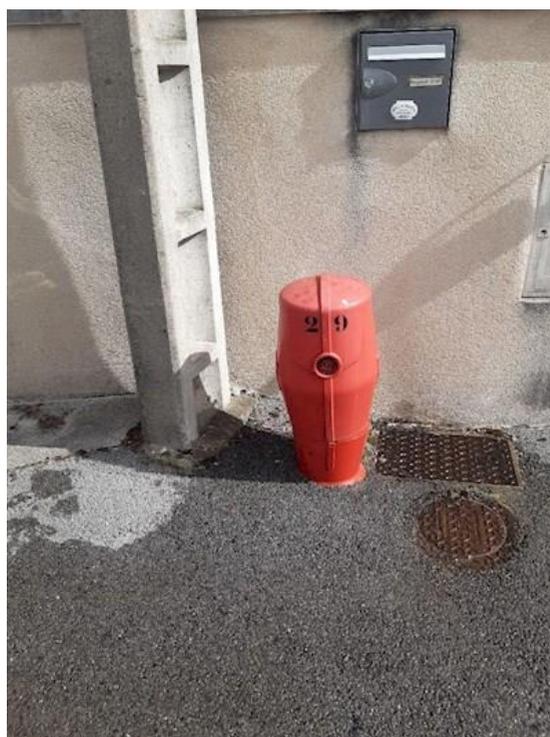
Photographie de l'hydrant

Date	Nature	Opération(s) réalisée(s)	Travaux à réaliser	Commentaire du technicien
13/04/2021	Vérification PI / BI	Graissage vis de manœuvre Contrôle du débit / pression Graissage des bouchons		N'atteint pas 60 m3/h en débit maximum : mesure de la pression au débit normalisé impossible. Débit à 1 bar : 50 m3/h

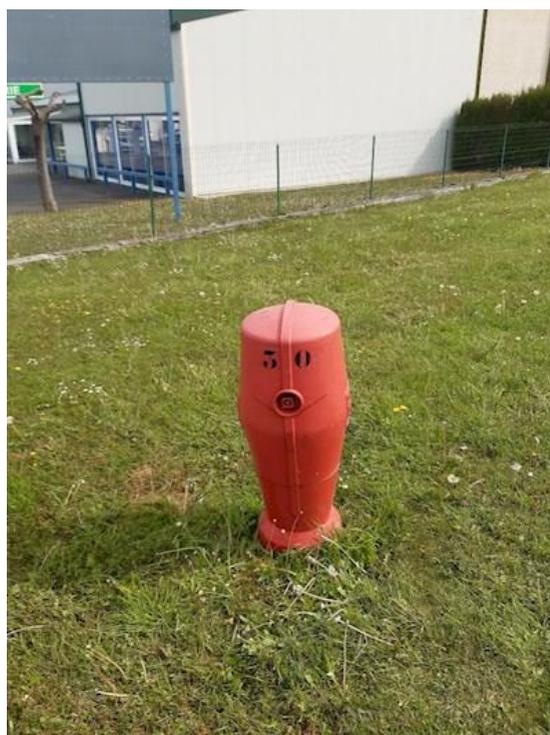
Photographie de l'hydrant

Date	Nature	Opération(s) réalisée(s)	Travaux à réaliser	Commentaire du technicien
13/04/2021	Vérification PI / BI	Graissage vis de manœuvre Contrôle du débit / pression Graissage des bouchons		N'atteint pas 60 m3/h en débit maximum : mesure de la pression au débit normalisé impossible. Débit à 1 bar : 49 m3/h

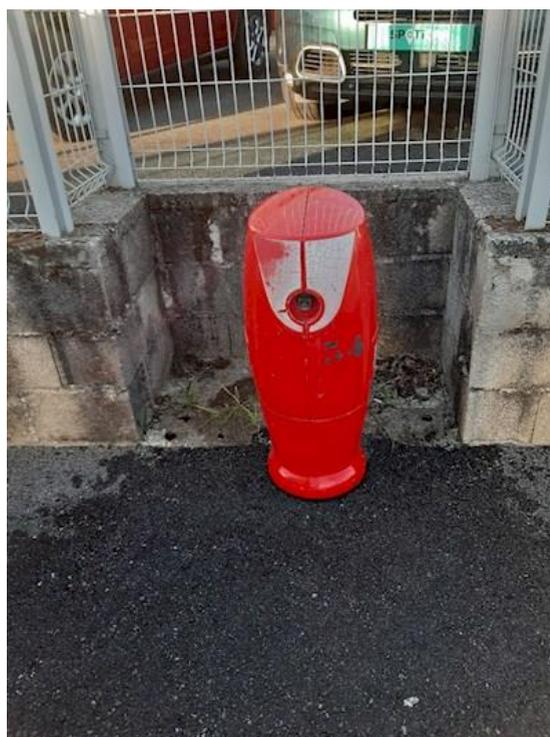
Photographie de l'hydrant

Date	Nature	Opération(s) réalisée(s)	Travaux à réaliser	Commentaire du technicien
14/04/2021	Vérification PI / BI	Graissage vis de manœuvre Contrôle du débit / pression Graissage des bouchons		N'atteint pas 60 m3/h en débit maximum : mesure de la pression au débit normalisé impossible. Débit à 1 bar : 55 m3/h

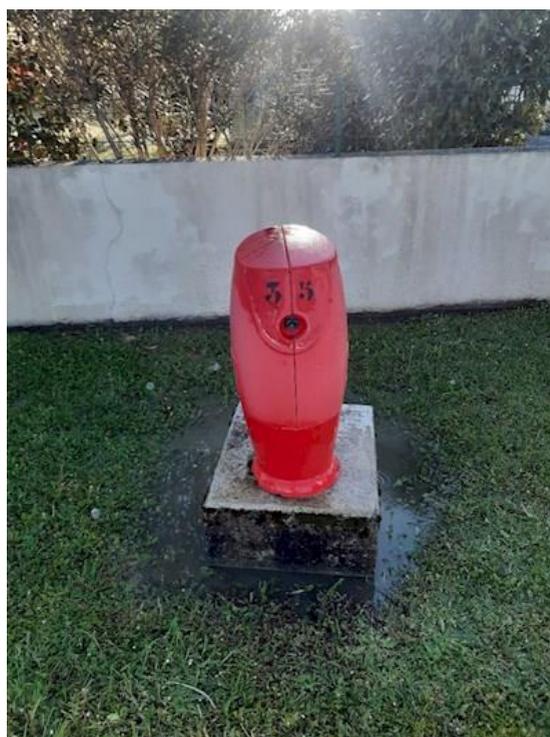
Photographie de l'hydrant

Date	Nature	Opération(s) réalisée(s)	Travaux à réaliser	Commentaire du technicien
14/04/2021	Vérification PI / BI	Graissage vis de manœuvre Contrôle du débit / pression Graissage des bouchons		N'atteint pas 60 m3/h en débit maximum : mesure de la pression au débit normalisé impossible. Débit à 1 bar : 53 m3/h

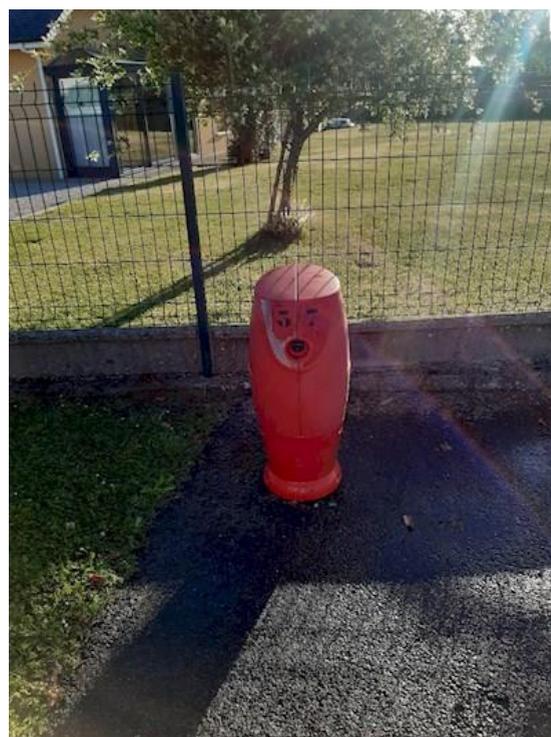
Photographie de l'hydrant

Date	Nature	Opération(s) réalisée(s)	Travaux à réaliser	Commentaire du technicien
14/04/2021	Vérification PI / BI	Graissage vis de manœuvre Contrôle du débit / pression Graissage des bouchons		N'atteint pas 60 m3/h en débit maximum : mesure de la pression au débit normalisé impossible. Débit à 1 bar : 51 m3/h

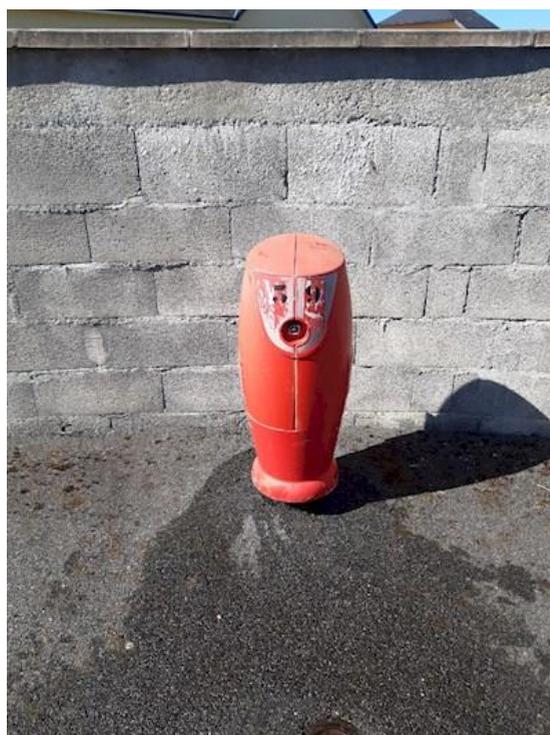
Photographie de l'hydrant

Date	Nature	Opération(s) réalisée(s)	Travaux à réaliser	Commentaire du technicien
14/04/2021	Vérification PI / BI	Graissage vis de manœuvre Contrôle du débit / pression Graissage des bouchons		N'atteint pas 60 m3/h en débit maximum : mesure de la pression au débit normalisé impossible. Débit à 1 bar : 44 m3/h

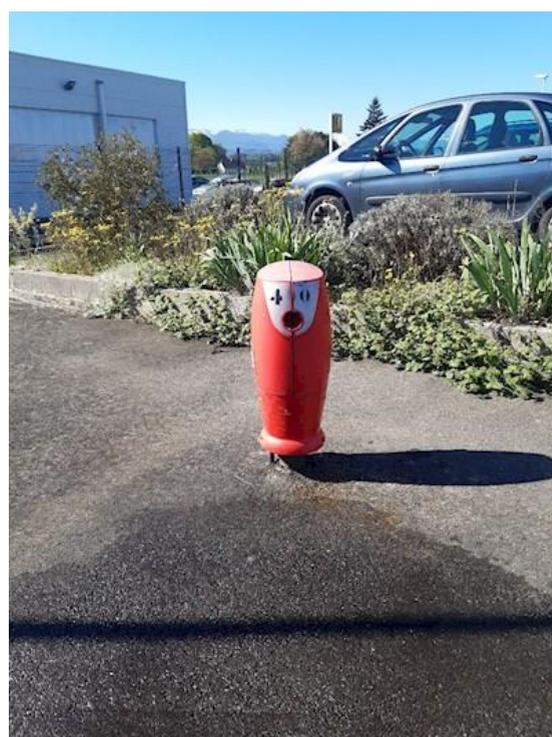
Photographie de l'hydrant

Date	Nature	Opération(s) réalisée(s)	Travaux à réaliser	Commentaire du technicien
14/04/2021	Vérification PI / BI	Graissage vis de manœuvre Contrôle du débit / pression Graissage des bouchons		N'atteint pas 60 m3/h en débit maximum : mesure de la pression au débit normalisé impossible. Débit à 1 bar : 52 m3/h

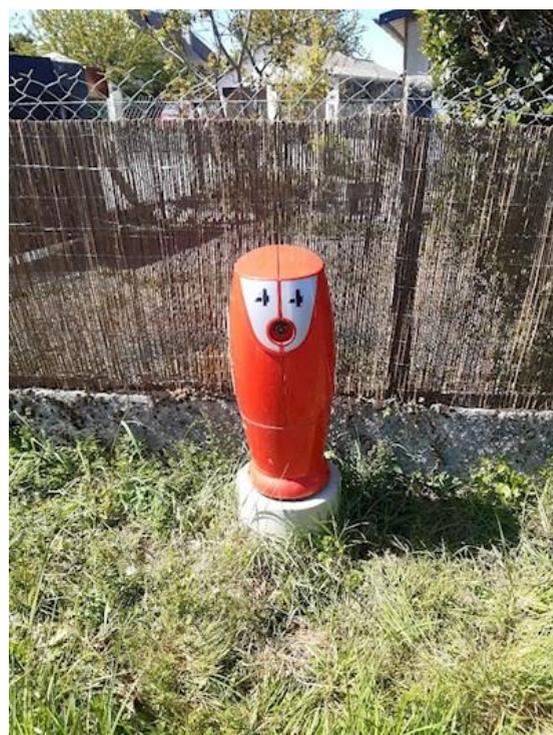
Photographie de l'hydrant

Date	Nature	Opération(s) réalisée(s)	Travaux à réaliser	Commentaire du technicien
14/04/2021	Vérification PI / BI	Graissage vis de manœuvre Contrôle du débit / pression Graissage des bouchons		N'atteint pas 60 m3/h en débit maximum : mesure de la pression au débit normalisé impossible. Débit à 1 bar : 52 m3/h

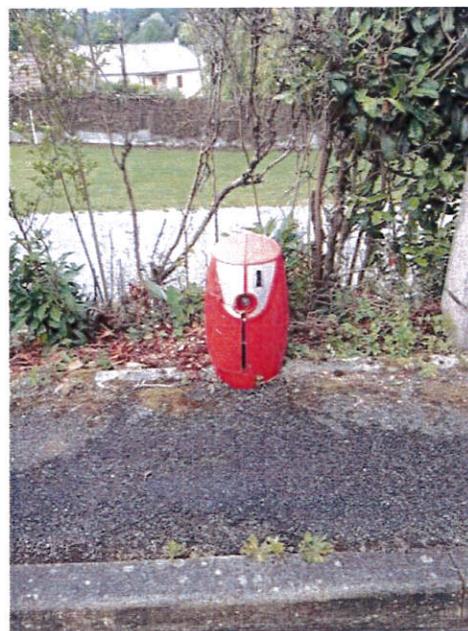
Photo de l'hydrant

Date	Nature	Opération(s) réalisée(s)	Travaux à réaliser	Commentaire du technicien
06/10/2020	Vérification PI / BI	Graissage vis de manœuvre Contrôle du débit / pression Graissage des bouchons	Capot / coffre à changer	Capot cassé
07/06/2021	Vérification PI / BI	Graissage vis de manœuvre Contrôle du débit / pression Graissage des bouchons	Capot / coffre à changer	Capot cassé

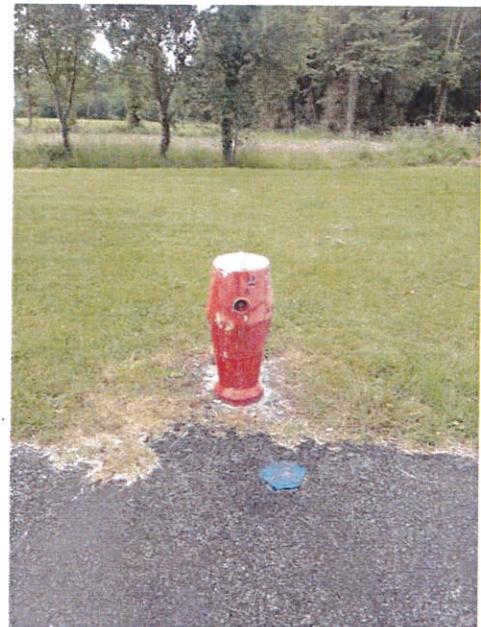
Photo de l'hydrant

Date	Nature	Opération(s) réalisée(s)	Travaux à réaliser	Commentaire du technicien
13/10/2020	Vérification PI / BI	Graissage vis de manœuvre Contrôle du débit / pression Graissage des bouchons	Refaire peinture Numérotation à réaliser sur hydrant Capot / coffre à changer	Capot abîmé
07/06/2021	Vérification PI / BI	Graissage vis de manœuvre Contrôle du débit / pression Graissage des bouchons	Refaire peinture Capot / coffre à changer	Capot abîmé

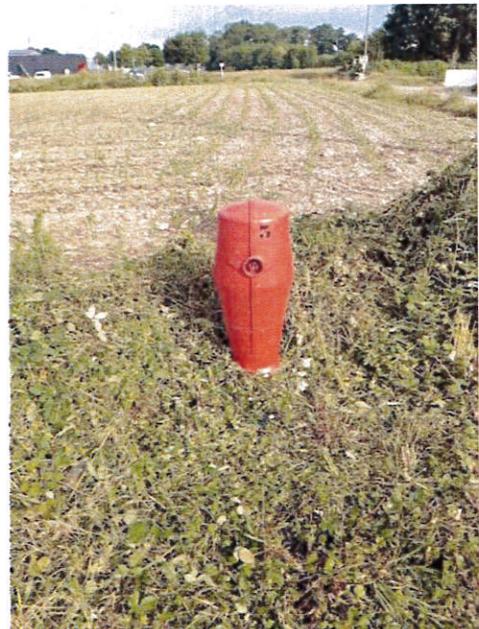
Photo de l'hydrant

Date	Nature	Opération(s) réalisée(s)	Travaux à réaliser	Commentaire du technicien
08/10/2020	Vérification PI / BI	Graissage vis de manœuvre Contrôle du débit / pression Graissage des bouchons	Refaire peinture	
07/06/2021	Vérification PI / BI	Graissage vis de manœuvre Contrôle du débit / pression Graissage des bouchons		Peinture refaite

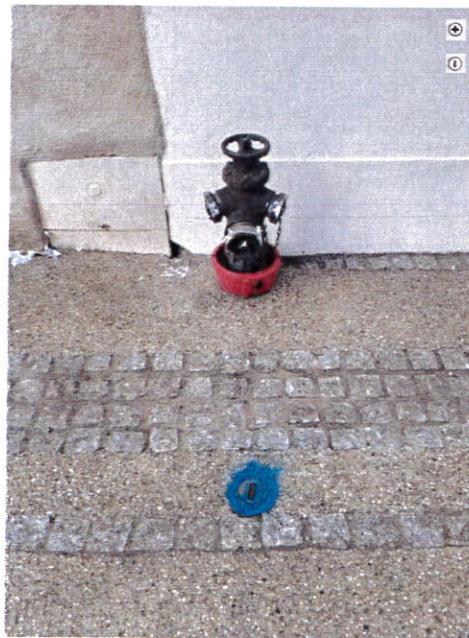
Photo de l'hydrant

Date	Nature	Opération(s) réalisée(s)	Travaux à réaliser	Commentaire du technicien
15/10/2020	Vérification PI / BI	Graissage vis de manœuvre Contrôle du débit / pression Graissage des bouchons	Capot / coffre à mettre ne place	Capot absent
07/06/2021	Vérification PI / BI	Graissage vis de manœuvre Contrôle du débit / pression Graissage des bouchons	Capot / coffre à mettre ne place	Capot absent

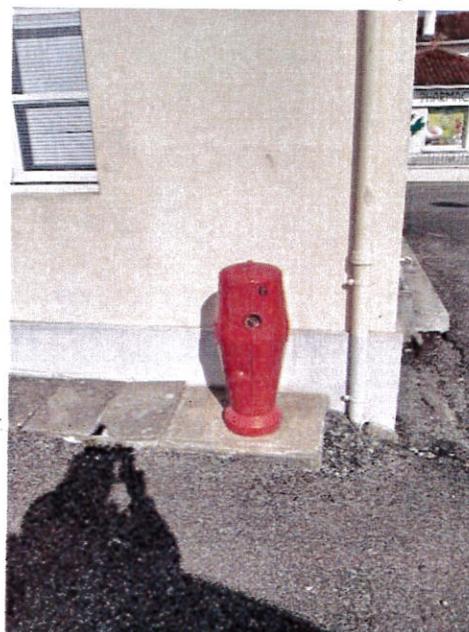
Photo de l'hydrant

Date	Nature	Opération(s) réalisée(s)	Travaux à réaliser	Commentaire du technicien
15/10/2020	Vérification PI / BI	Graissage vis de manœuvre Contrôle du débit / pression Graissage des bouchons	Numérotation à réaliser	
07/06/2021	Vérification PI / BI	Graissage vis de manœuvre Contrôle du débit / pression Graissage des bouchons		Numérotation faite

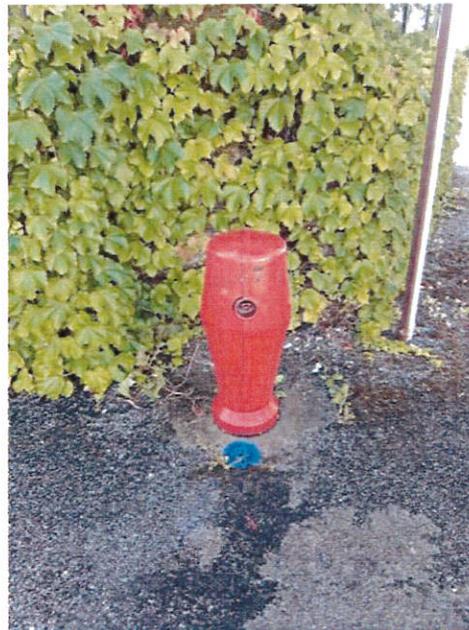
Photo de l'hydrant

Date	Nature	Opération(s) réalisée(s)	Travaux à réaliser	Commentaire du technicien
15/10/2020	Vérification PI / BI	Graissage vis de manœuvre Contrôle du débit / pression Graissage des bouchons	Numérotation à réaliser	
07/06/2021	Vérification PI / BI	Graissage vis de manœuvre Contrôle du débit / pression Graissage des bouchons		Numérotation faite

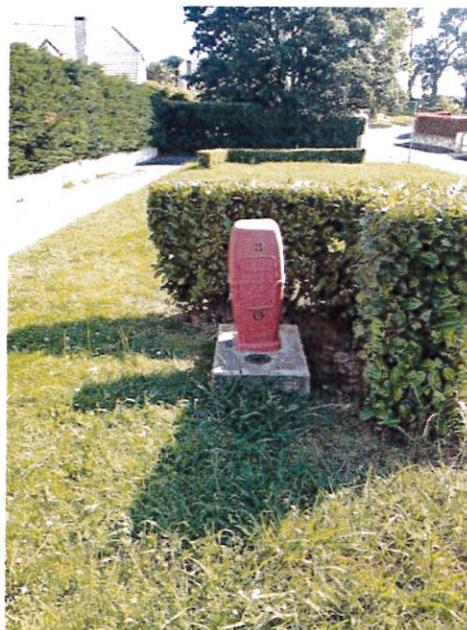
Photo de l'hydrant

Date	Nature	Opération(s) réalisée(s)	Travaux à réaliser	Commentaire du technicien
08/10/2020	Vérification PI / BI	Graissage vis de manœuvre Contrôle du débit / pression Graissage des bouchons	Capot / coffre à changer	
07/06/2021	Vérification PI / BI	Graissage vis de manœuvre Contrôle du débit / pression Graissage des bouchons		Capot changé

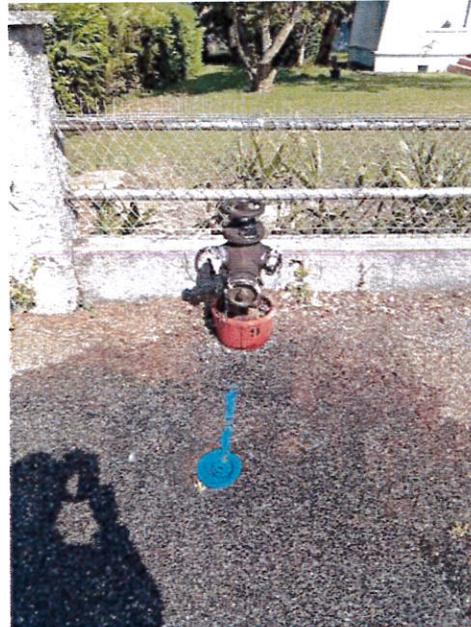
Photo de l'hydrant

Date	Nature	Opération(s) réalisée(s)	Travaux à réaliser	Commentaire du technicien
13/10/2020	Vérification PI / BI	Graissage vis de manœuvre Graissage des bouchons Contrôle du débit / pression	Capot / coffre à changer	Capot absent
07/06/2021	Vérification PI / BI	Graissage vis de manœuvre Contrôle du débit / pression Graissage des bouchons	Capot / coffre à changer	Capot absent

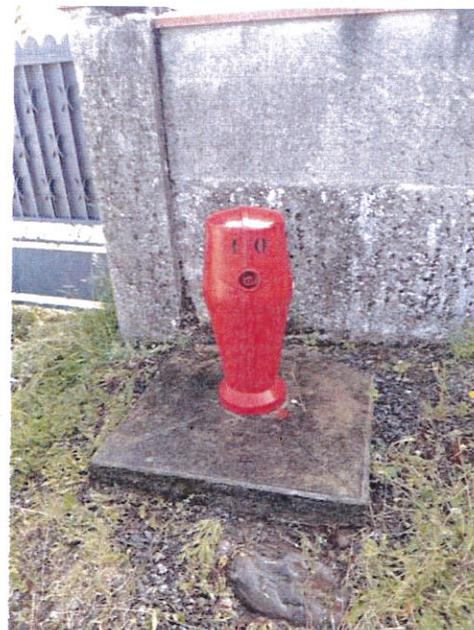
Photo de l'hydrant

Date	Nature	Opération(s) réalisée(s)	Travaux à réaliser	Commentaire du technicien
08/10/2020	Vérification PI / BI	Graissage vis de manœuvre Contrôle du débit / pression Graissage des bouchons	Refaire peinture	
07/06/2021	Vérification PI / BI	Graissage vis de manœuvre Contrôle du débit / pression Graissage des bouchons		Peinture refaite

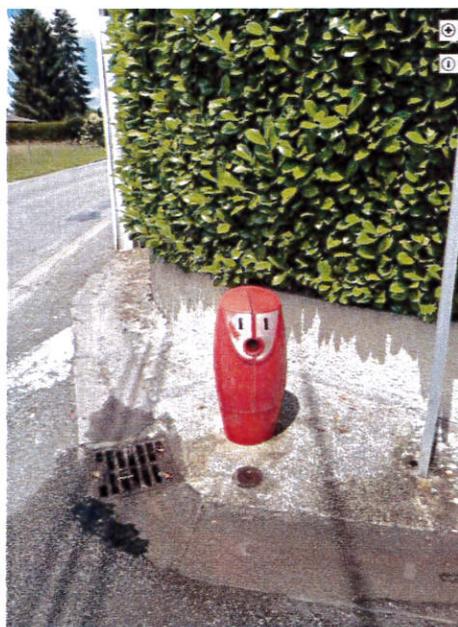
Photo de l'hydrant

Date	Nature	Opération(s) réalisée(s)	Travaux à réaliser	Commentaire du technicien
15/10/2020	Vérification PI / BI	Graissage vis de manœuvre Contrôle du débit / pression Graissage des bouchons	Accessibilité à revoir	Impossibilité de monter l'appareil de mesure
07/06/2021	Vérification PI / BI	Graissage vis de manœuvre Graissage des bouchons	Accessibilité à revoir	Impossibilité de monter l'appareil de mesure

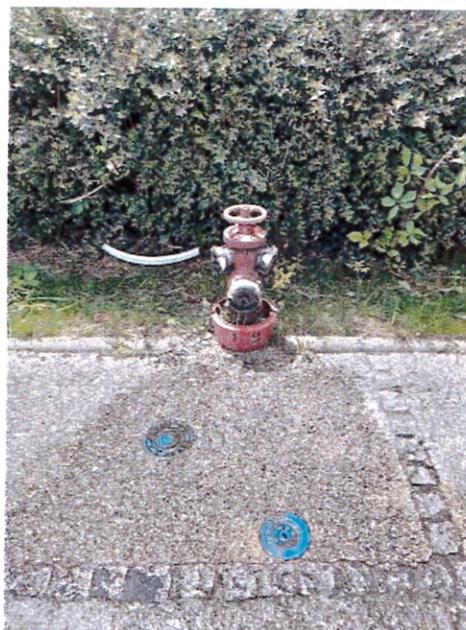
Photo de l'hydrant

Date	Nature	Opération(s) réalisée(s)	Travaux à réaliser	Commentaire du technicien
15/10/2020	Vérification PI / BI	Graissage vis de manœuvre Contrôle du débit / pression Graissage des bouchons	Capot / coffre à changer	Capot absent
07/06/2021	Vérification PI / BI	Graissage vis de manœuvre Contrôle du débit / pression Graissage des bouchons	Capot / coffre à changer	Capot absent

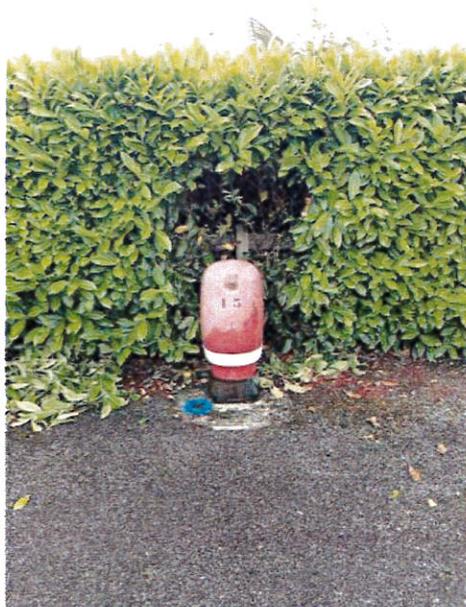
Photo de l'hydrant

Date	Nature	Opération(s) réalisée(s)	Travaux à réaliser	Commentaire du technicien
13/10/2020	Vérification PI / BI	Graissage vis de manœuvre Contrôle du débit / pression Graissage des bouchons	Refaire peinture Capot / coffre à changer	
07/06/2021	Vérification PI / BI	Graissage vis de manœuvre Contrôle du débit / pression Graissage des bouchons

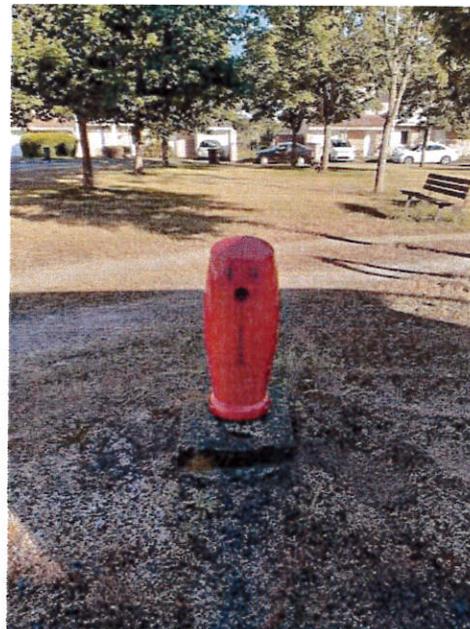
Photo de l'hydrant

Date	Nature	Opération(s) réalisée(s)	Travaux à réaliser	Commentaire du technicien
14/10/2020	Vérification PI / BI	Graissage vis de manœuvre Contrôle du débit / pression Graissage des bouchons		
08/06/2021	Vérification PI / BI	Graissage vis de manœuvre Contrôle du débit / pression Graissage des bouchons

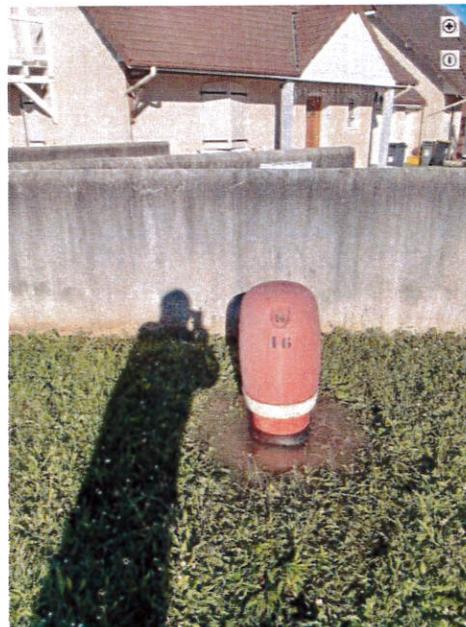
Photo de l'hydrant

Date	Nature	Opération(s) réalisée(s)	Travaux à réaliser	Commentaire du technicien
13/10/2020	Vérification PI / BI	Graissage vis de manœuvre Contrôle du débit / pression Graissage des bouchons	Refaire peinture	N'atteint pas 60 m3/h, mesure de pression dynamique à 60 m3/h impossible. Débit à 1 bar : 55 m3/h
08/06/2021	Vérification PI / BI	Graissage vis de manœuvre Contrôle du débit / pression Graissage des bouchons		Peinture refaite – numérotation à refaire pour concordance avec la numérotation du SDIS : n°29

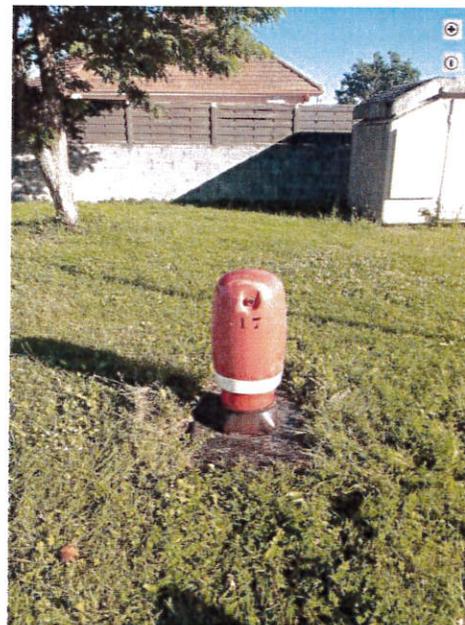
Photo de l'hydrant

Date	Nature	Opération(s) réalisée(s)	Travaux à réaliser	Commentaire du technicien
14/10/2020	Vérification PI / BI	Graissage vis de manœuvre Contrôle du débit / pression Graissage des bouchons	Capot / coffre à changer	
08/06/2021	Vérification PI / BI	Graissage vis de manœuvre Contrôle du débit / pression Graissage des bouchons

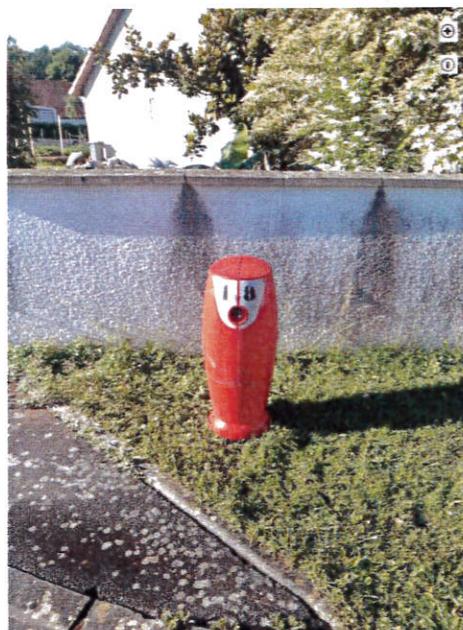
Photo de l'hydrant

Date	Nature	Opération(s) réalisée(s)	Travaux à réaliser	Commentaire du technicien
25/09/2020	Vérification PI / BI	Graissage vis de manœuvre Contrôle du débit / pression Graissage des bouchons		N'atteint pas 60 m3/h, mesure de pression dynamique à 60 m3/h impossible. Débit à 1 bar : 51 m3/h
08/06/2021	Vérification PI / BI	Graissage vis de manœuvre Contrôle du débit / pression Graissage des bouchons

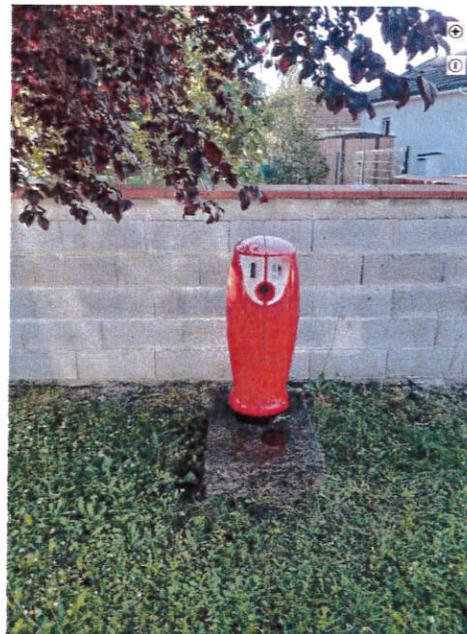
Photo de l'hydrant

Date	Nature	Opération(s) réalisée(s)	Travaux à réaliser	Commentaire du technicien
15/10/2020	Vérification PI / BI	Graissage vis de manœuvre Contrôle du débit / pression Graissage des bouchons		N'atteint pas 60 m3/h, mesure de pression dynamique à 60 m3/h impossible. Débit à 1 bar : 51 m3/h
08/06/2021	Vérification PI / BI	Graissage vis de manœuvre Contrôle du débit / pression Graissage des bouchons		N'atteint pas 60 m3/h, mesure de pression dynamique à 60 m3/h impossible. Débit à 1 bar : 57 m3/h

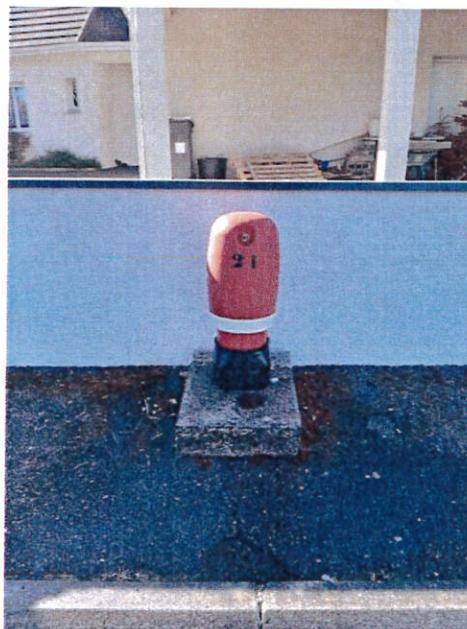
Photo de l'hydrant

Date	Nature	Opération(s) réalisée(s)	Travaux à réaliser	Commentaire du technicien
08/10/2020	Vérification PI / BI	Graissage vis de manœuvre Contrôle du débit / pression Graissage des bouchons		
08/06/2021	Vérification PI / BI	Graissage vis de manœuvre Contrôle du débit / pression Graissage des bouchons

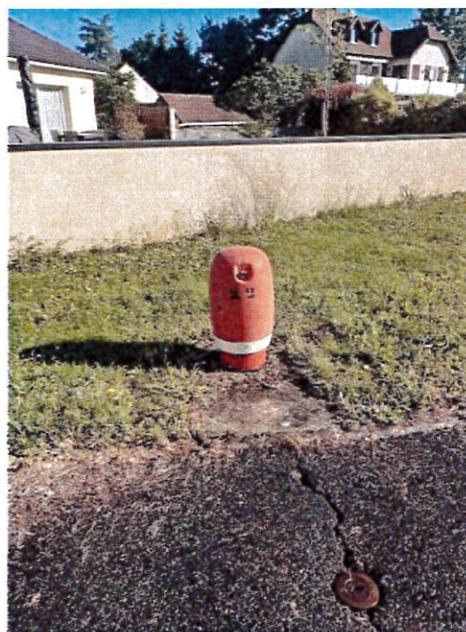
Photo de l'hydrant

Date	Nature	Opération(s) réalisée(s)	Travaux à réaliser	Commentaire du technicien
15/10/2020	Vérification PI / BI	Graissage vis de manœuvre Contrôle du débit / pression Graissage des bouchons		
08/06/2021	Vérification PI / BI	Graissage vis de manœuvre Contrôle du débit / pression Graissage des bouchons

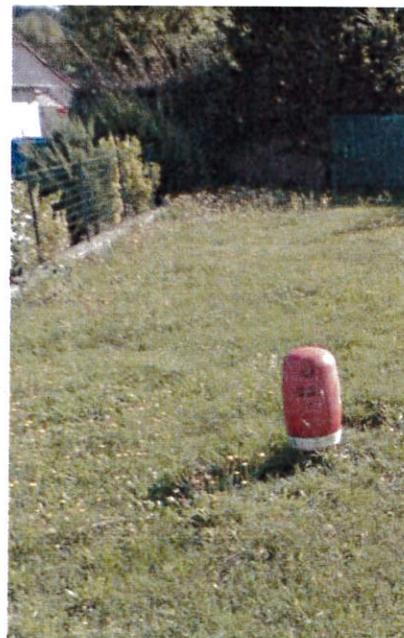
Photo de l'hydrant

Date	Nature	Opération(s) réalisée(s)	Travaux à réaliser	Commentaire du technicien
15/10/2020	Vérification PI / BI	Graissage vis de manœuvre Contrôle du débit / pression Graissage des bouchons		N'atteint pas 60 m3/h, mesure de pression dynamique à 60 m3/h impossible. Débit à 1 bar : 53 m3/h
08/06/2021	Vérification PI / BI	Graissage vis de manœuvre Contrôle du débit / pression Graissage des bouchons

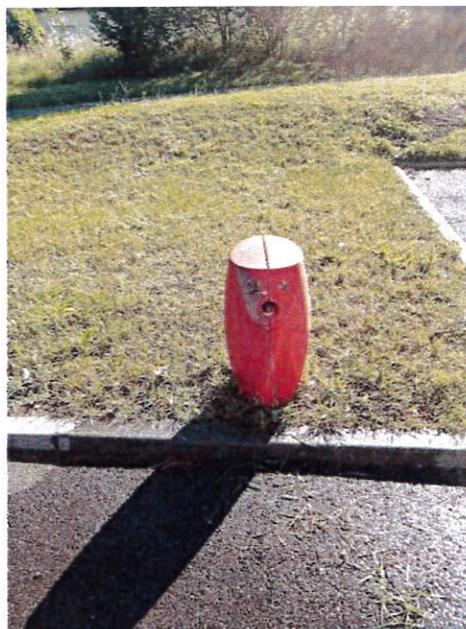
Photo de l'hydrant

Date	Nature	Opération(s) réalisée(s)	Travaux à réaliser	Commentaire du technicien
15/10/2020	Vérification PI / BI	Graissage vis de manœuvre Contrôle du débit / pression Graissage des bouchons		
08/06/2021	Vérification PI / BI	Graissage vis de manœuvre Contrôle du débit / pression Graissage des bouchons

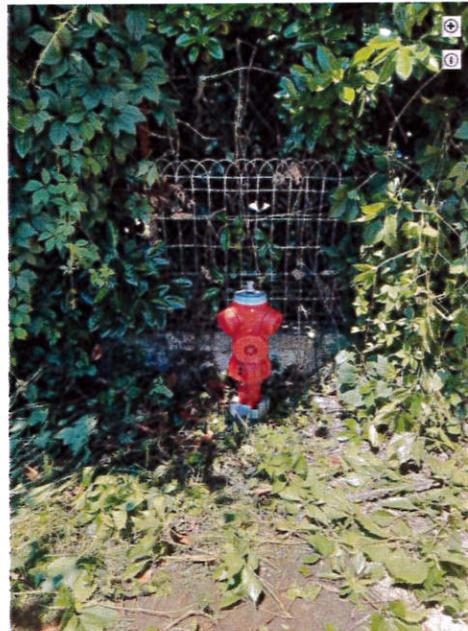
Photo de l'hydrant

Date	Nature	Opération(s) réalisée(s)	Travaux à réaliser	Commentaire du technicien
15/10/2020	Vérification PI / BI	Graissage vis de manœuvre Contrôle du débit / pression Graissage des bouchons		N'atteint pas 60 m3/h, mesure de pression dynamique à 60 m3/h impossible. Débit à 1 bar : 50 m3/h
08/06/2021	Vérification PI / BI	Graissage vis de manœuvre Contrôle du débit / pression Graissage des bouchons	Numérotation à réaliser sur hydrant

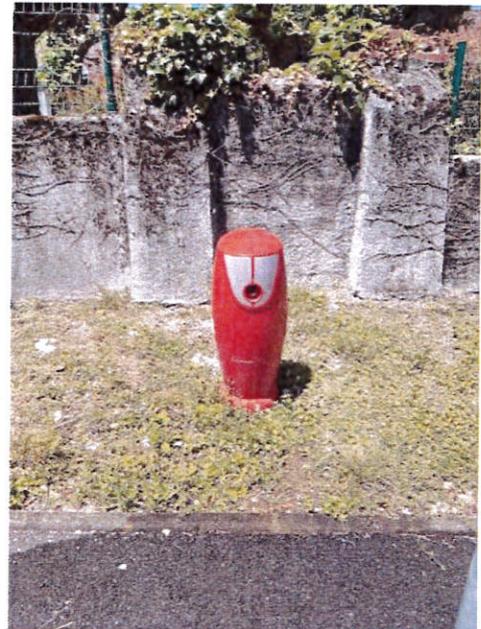
Photo de l'hydrant

Date	Nature	Opération(s) réalisée(s)	Travaux à réaliser	Commentaire du technicien
08/06/2021	Vérification PI / BI	Graissage vis de manœuvre Contrôle du débit / pression Graissage des bouchons	Numérotation à réaliser sur hydrant	Hydrant inconnu du SDIS, signalement fait pour attribution du numéro d'hydrant par le SDIS. Numérotation à réaliser à la prochaine campagne de mesure.

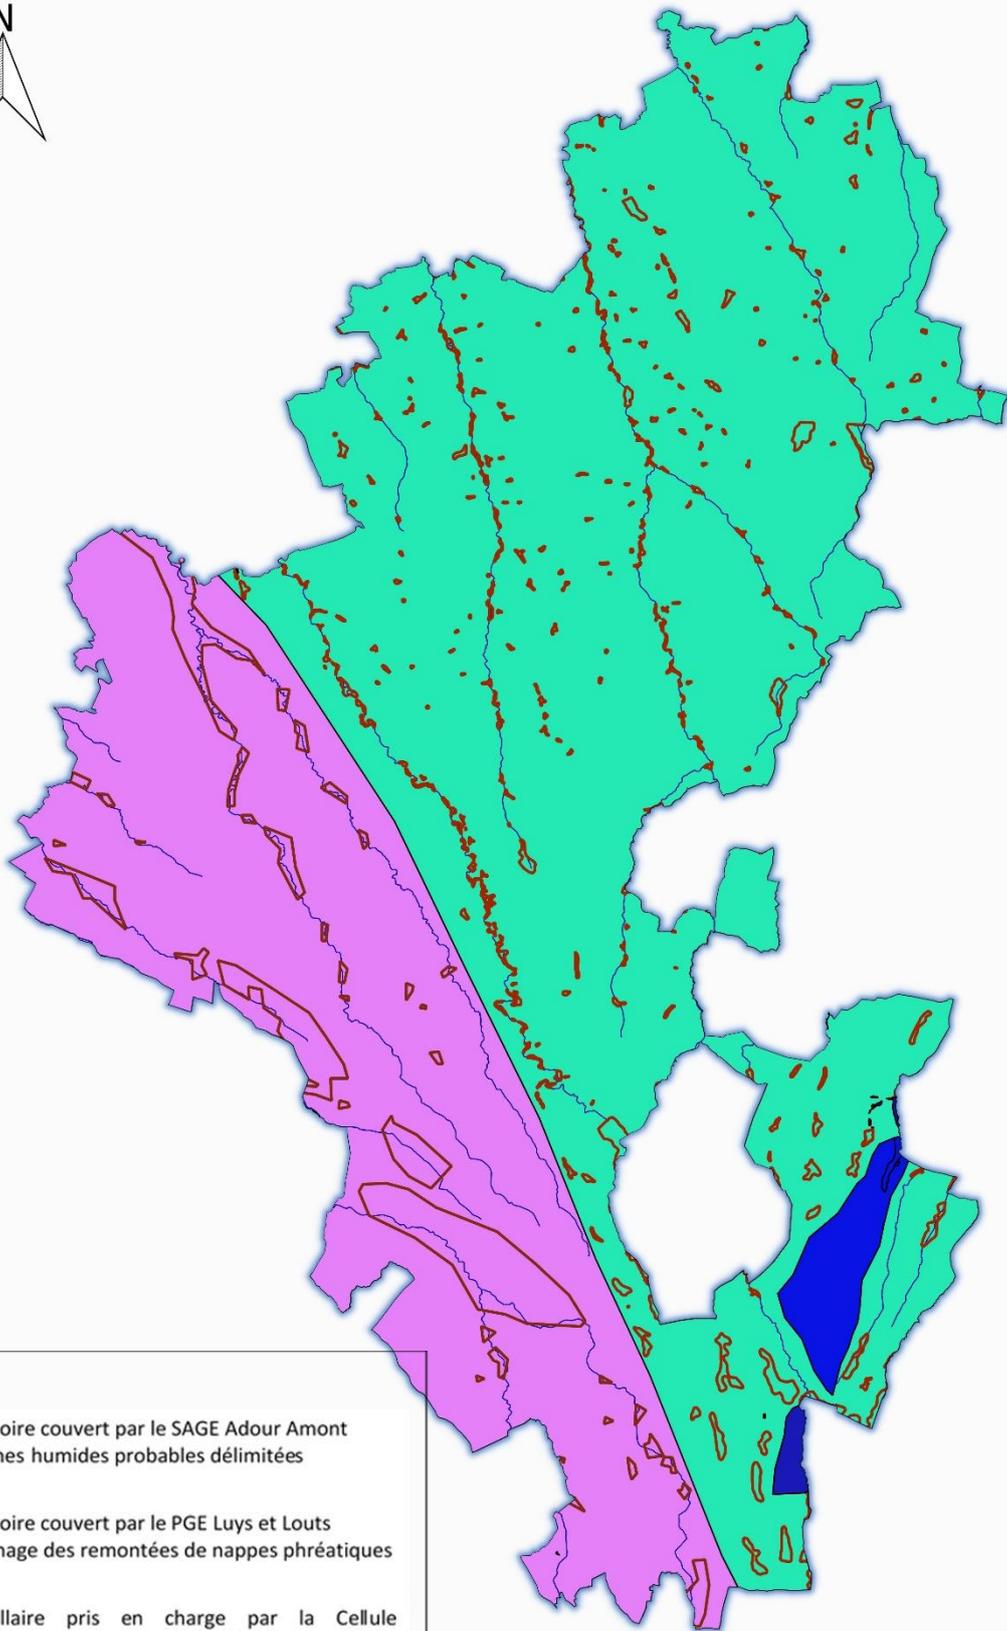
Carte 6 : Recueil des données bibliographiques concernant les zones humides

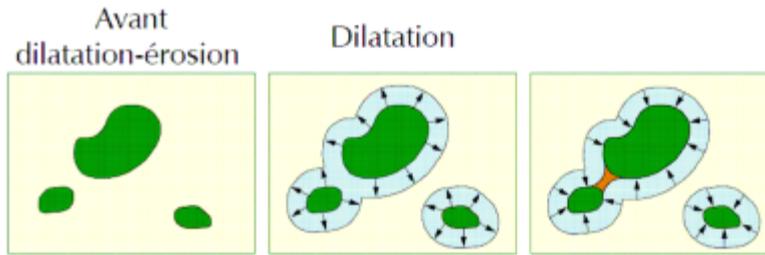
Figure 3 : Principe de la dilatation pour créer les agrégats de zones humides

L'évaluation de la fonctionnalité écologique des différentes sous-trames (zones humides, forestières et milieux ouverts) sur l'ensemble du territoire a été réalisée selon une **technique informatique dite « dilatation »**. C'est une méthode préconisée dans le cadre de l'étude des continuités écologiques qui permet de mettre en évidence des continuités potentielles par traitement cartographique. Elle consiste à la construction d'une zone tampon autour de chacun des points, lignes, polygones identifiés comme réservoir de biodiversité. Ainsi chaque patch est « dilaté », ce qui entraîne la création d'une auréole autour (cf. Fig. 1). Cette dilatation permet de regrouper des éléments qui étaient initialement séparés en agrégats. Chacun de ces agrégats correspond à des zones potentiellement connectées. Les agrégats vont alors permettre d'identifier des « sites écologiques » à préserver. La continuité ainsi dessinée permettra de visualiser les sous-trames écologiques existantes ainsi que les zones de rupture et les secteurs isolés.
