PLAN LOCAL D'URBANISME INTERCOMMUNAL

TERRITOIRE OUSSE GABAS

PIECE 1 : RAPPORT DE PRESENTATION

PIECE 1.E.1 - ETUDE DE LEVER DES DISPOSITIONS AU TITRE DE L'ARTICLE
L.111-8 DU CODE DE L'URBANISME – COMMUNE DE GER

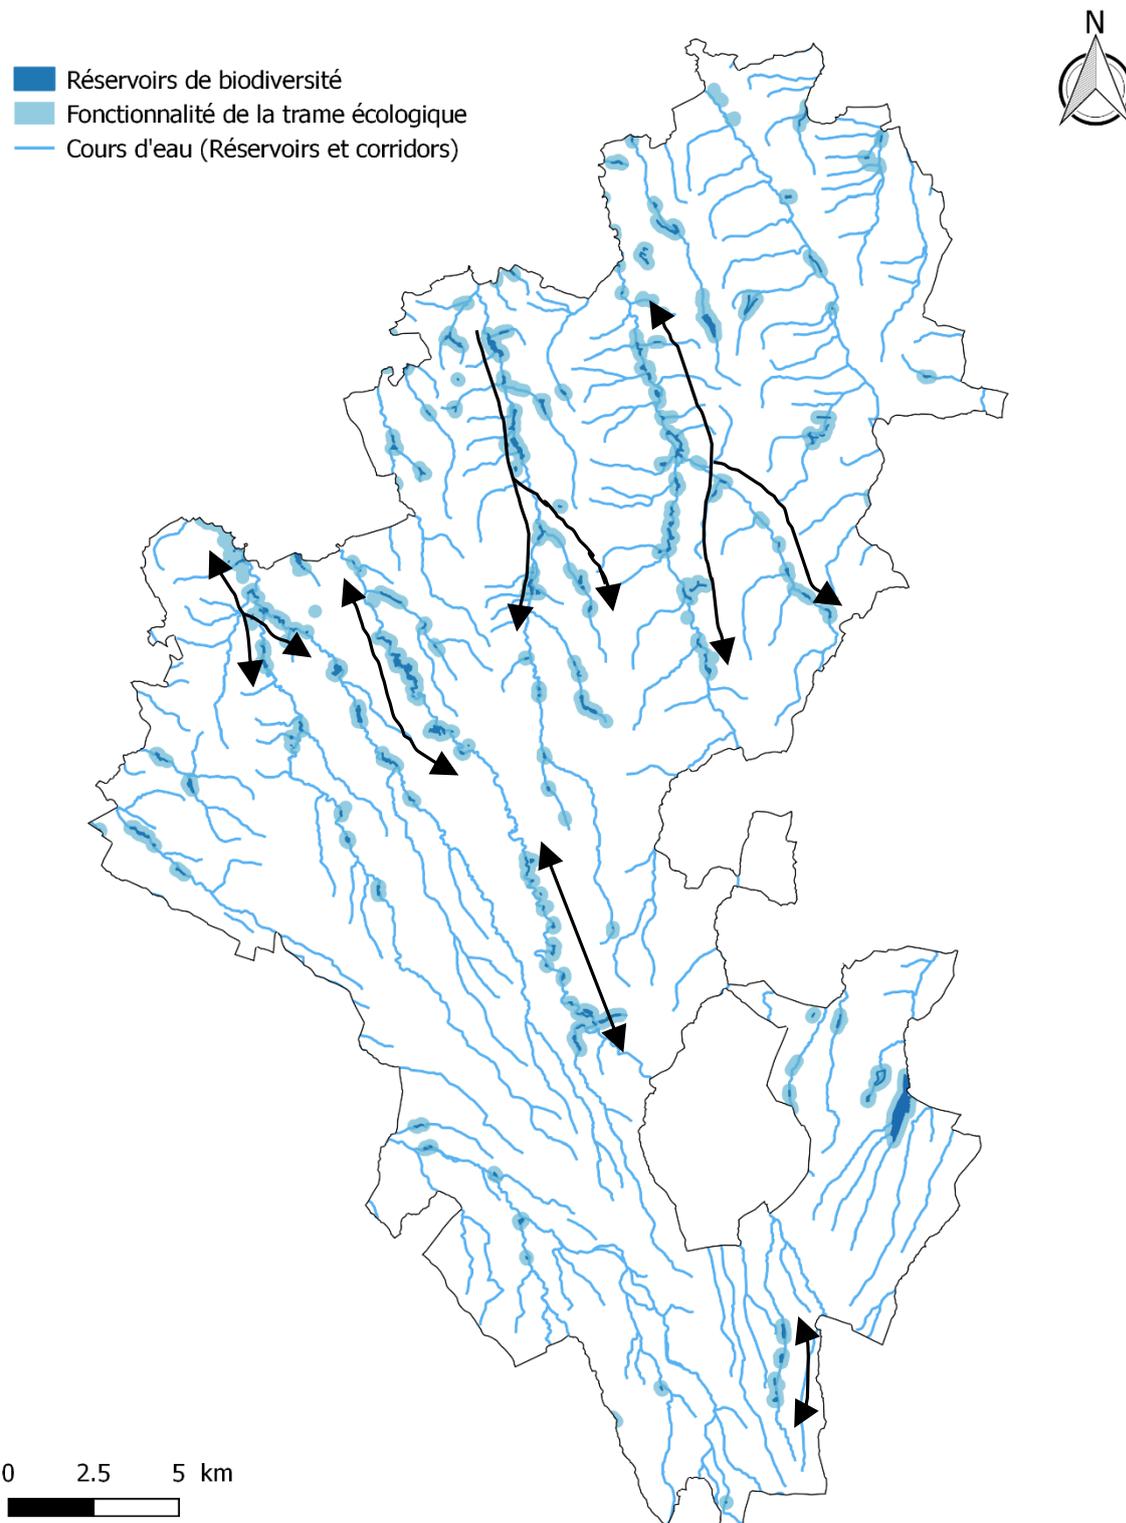
Carte 10 : *Fonctionnalité de la sous-trame écologique "Zones humides"*

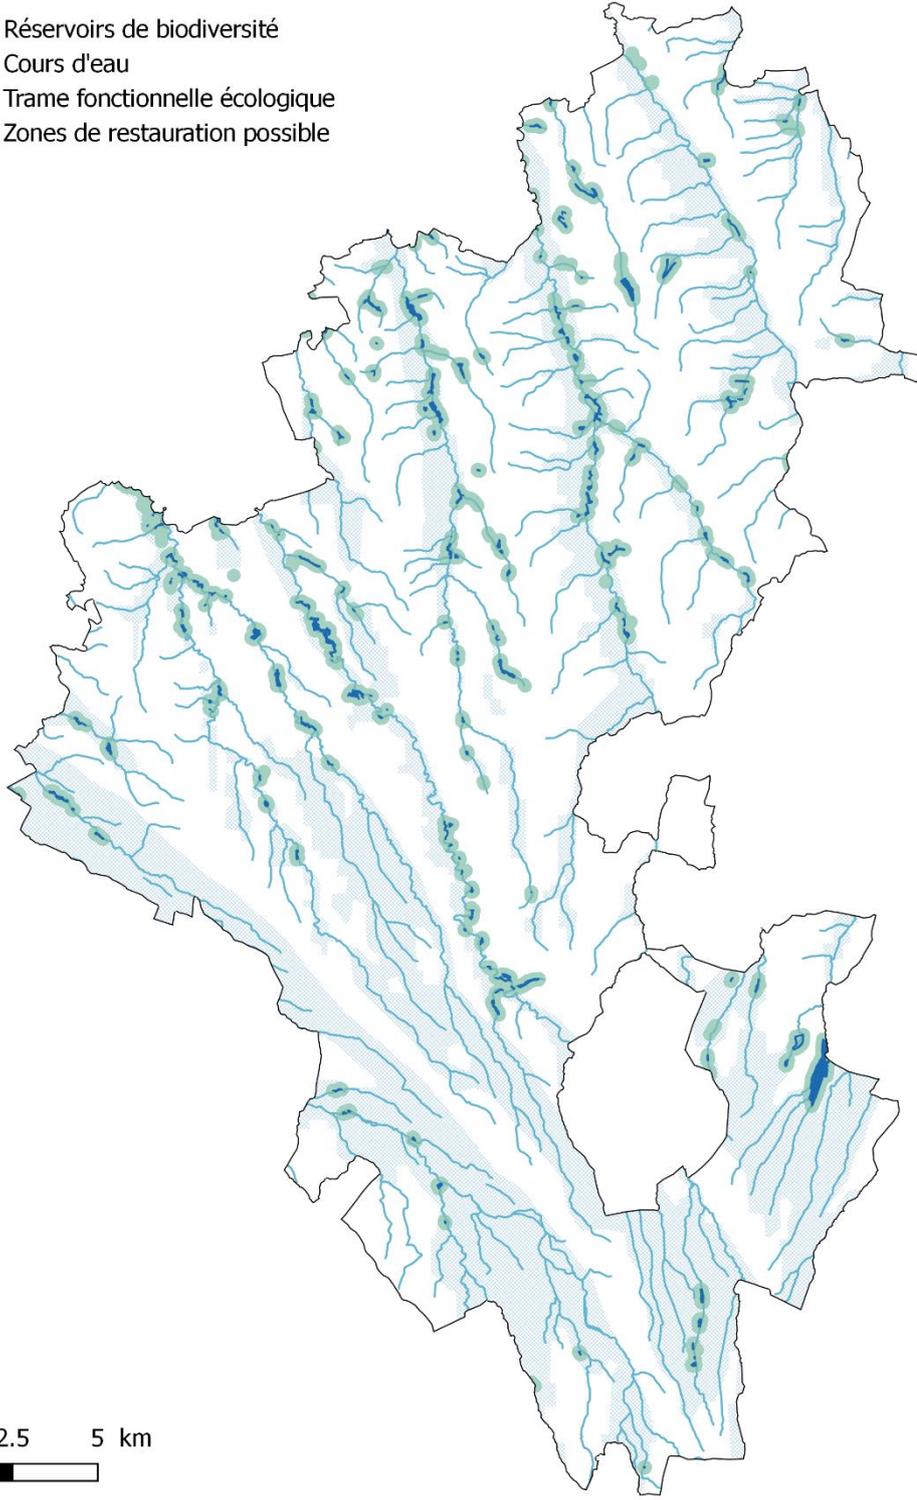
Carte 17 : Possibilités de restauration de la fonctionnalité de la sous-trame "zones humides" à partir de critères hydro-pédologiques
