Commune de « PLOUGUERNEAU »

Schéma Directeur des Eaux Pluviales

**Phase 1 : Diagnostic et état des lieux du réseau existant
Modélisation hydraulique du réseau « eaux pluviales »**

Avril 2013

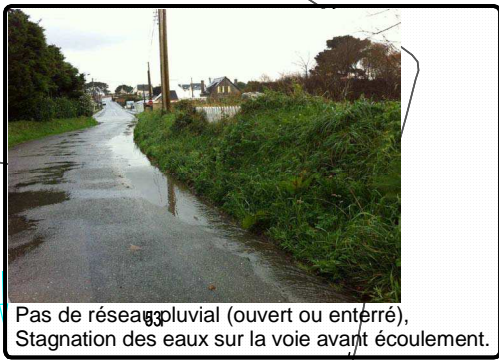
Pas de réseau pluvial (ouvert ou enterré), Stagnation des eaux sur la voie avant écoulement.

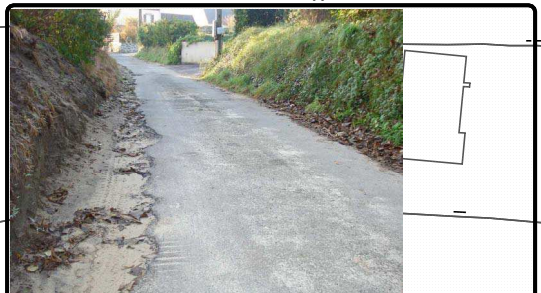
Chemin communal : la pente est marquée, il n'existe pas de réseau pluvial. Le ruissellement creuse le bas côté, et la voie régulièrement ensablée.

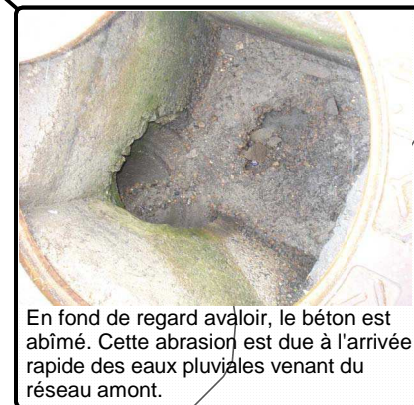
En fond de regard avaloir, le béton est abîmé. Cette abrasion est due à l'arrivée rapide des eaux pluviales venant du réseau amont.

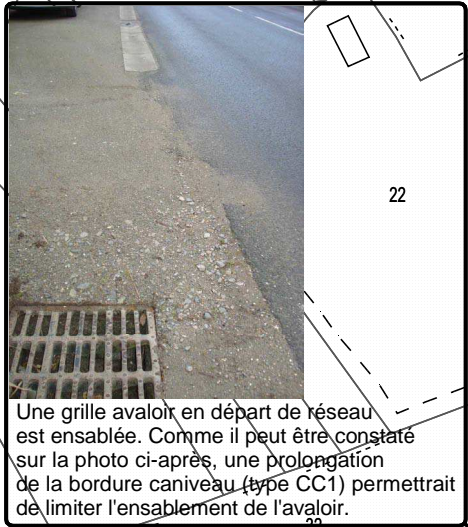
Une grille avaloir en départ de réseau est ensablée. Comme il peut être constaté sur la photo ci-après, une prolongation de la bordure caniveau (type CC1) permettrait de limiter l'ensablement de l'avaloir.

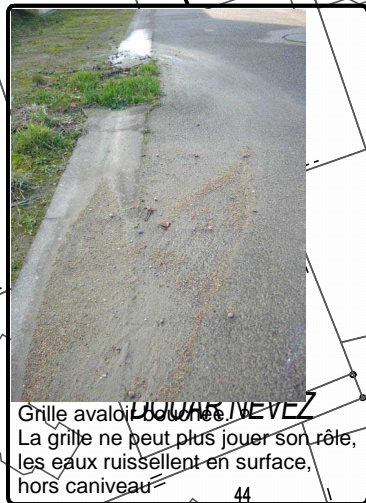
DOUAR NEVEZ
Grille avaloir défectueuse.
La grille ne peut plus jouer son rôle,
les eaux ruissellent en surface,
hors caniveau.

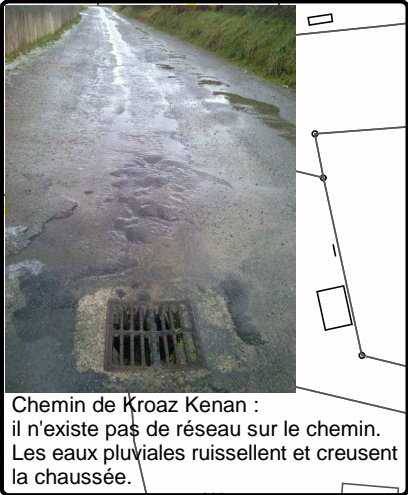
Chemin de Kroaz Kenan :
 il n'existe pas de réseau sur le chemin. Les eaux pluviales ruissellent et creusent la chaussée.

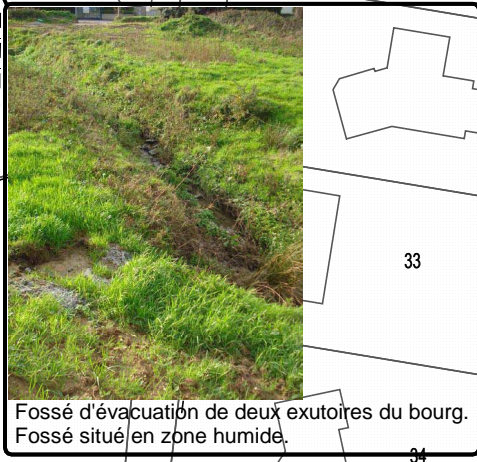
Fossé d'évacuation de deux exutoires du bourg.
 Fossé situé en zone humide.

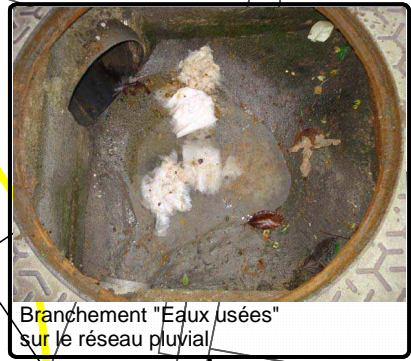
Branchement "Eaux usées" sur le réseau pluvial

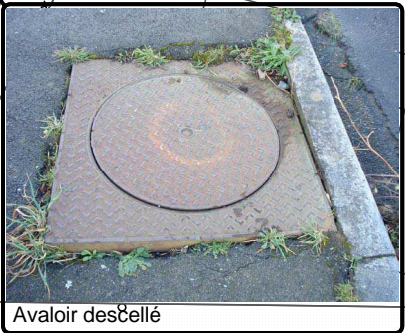
Avaloir descellé

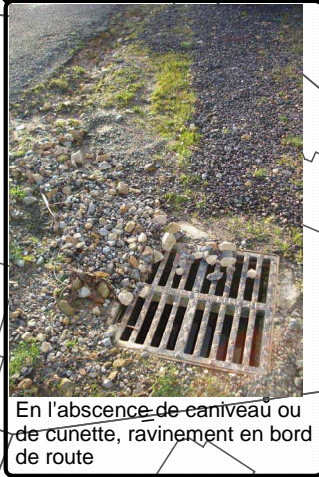
En l'absence de caniveau ou de cunette, ravinement en bord de route

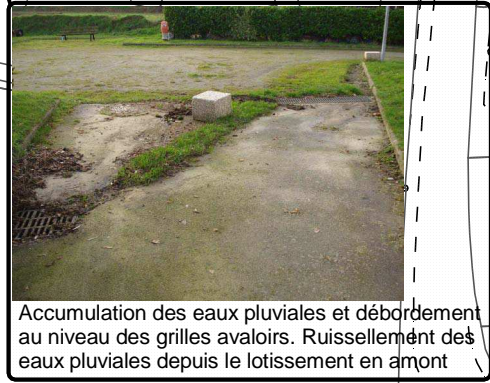
Accumulation des eaux pluviales et débordement au niveau des grilles avaloirs. Ruissellement des eaux pluviales depuis le lotissement en amont

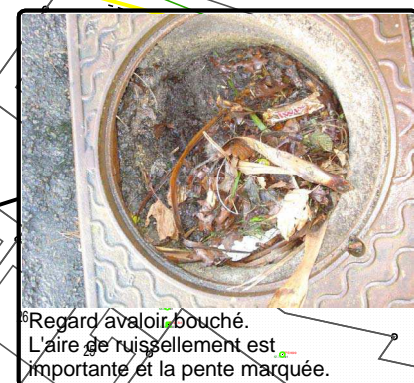
Regard avaloir bouché. L'aire de ruissellement est importante et la pente marquée.

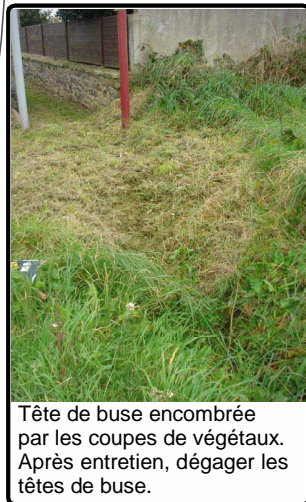
Tête de buse encombrée par les coupes de végétaux. Après entretien, dégager les têtes de buse.

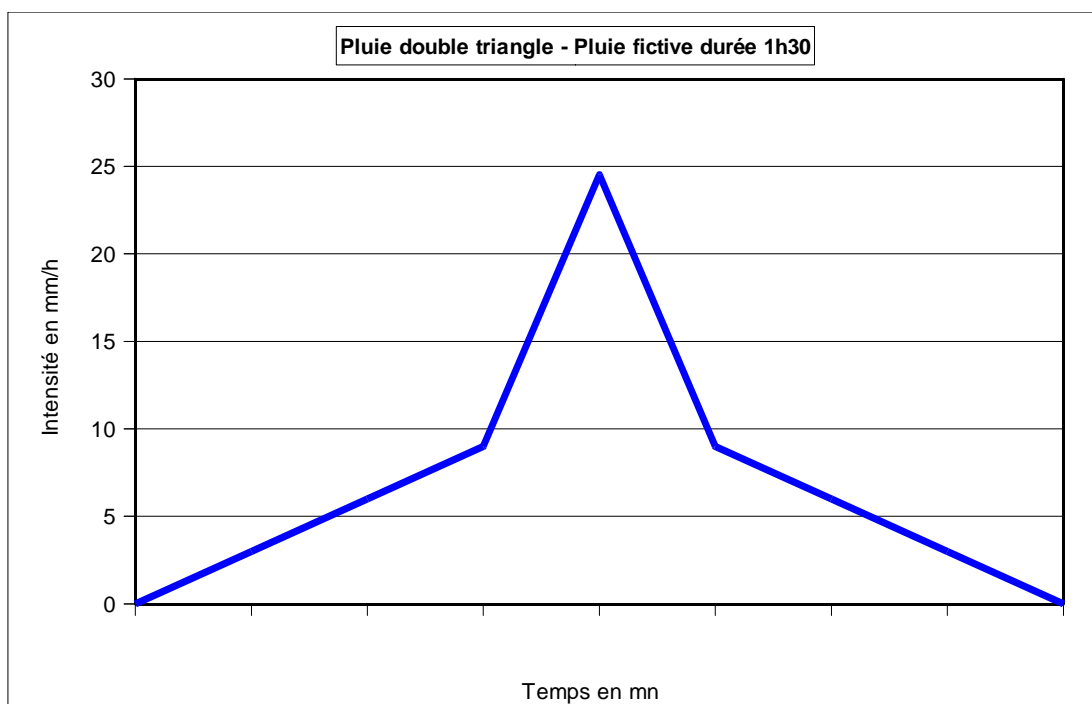
Graphique de la pluie fictive - occurrence 10 ans
Evénement N°1

- Le premier événement pluvieux pris comme référence est une pluie fictive de **fréquence décennale** double triangle calculée à partir des coefficients de Montana de la zone pluviométrique 2 définie dans le guide de recommandations des gestion des eaux pluviales émis par les Polices de l'Eau de Bretagne : ($a_{10} = 5,628$, $b_{10} = - 0,682$). La durée de cette pluie est de 4 heures, avec une durée intense allant de 1,5 heure selon les bassins versants (pour une optimisation des résultats, la durée de pluie intense doit être au moins égale au temps de concentration du bassin versant).

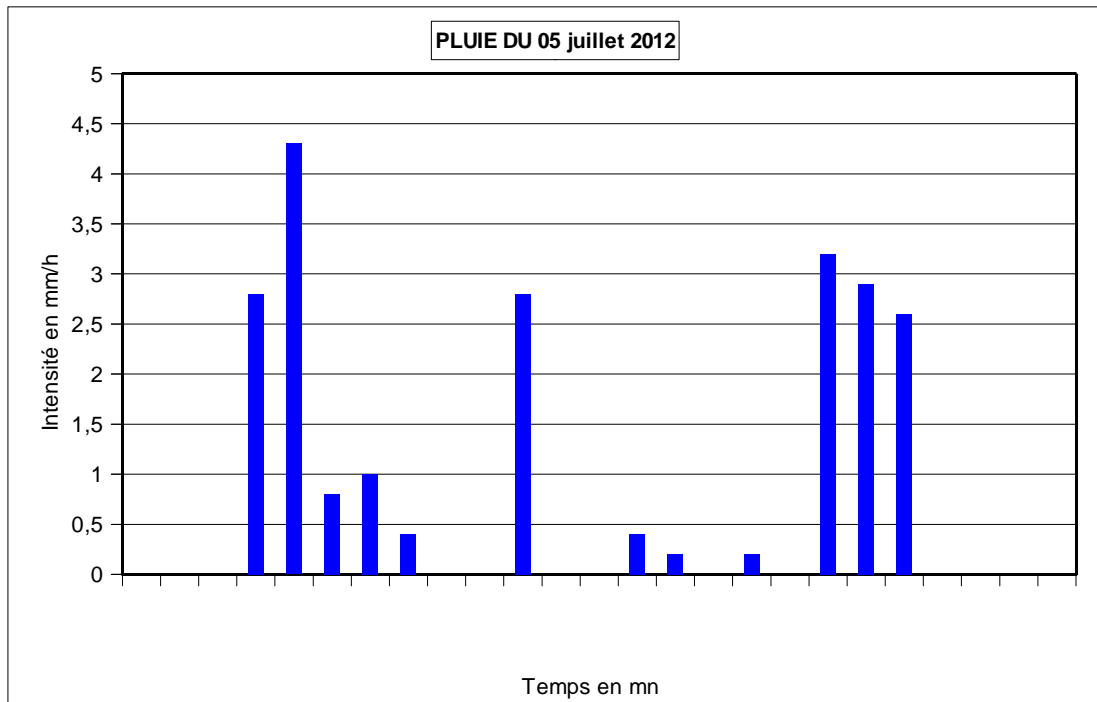
Graphique de la pluie du 05 juillet 2012
Événement N°3

- Le troisième événement pluvieux pris comme référence est celui du **05 juillet 2012** ; ces données météorologiques ont été acquises auprès de Météo France. Cette pluie a été recensé sur toute une journée soit une durée de pluie de 24 h, avec une durée intense de 5 h. La hauteur totale de précipitation lors de cet événement est de 27,2 mm, avec une hauteur intense de 11,7 mm.
