Cartes d'inondabilité.
Analyse hydrogéomorphologique.

Bassin du Vidourle
Le Rieu Massel Planche
2/2

ATLAS DES ZONES INONDABLES DES BASSINS VERSANTS DU VIDOURLE DU VISTRE ET DU RHÔNY

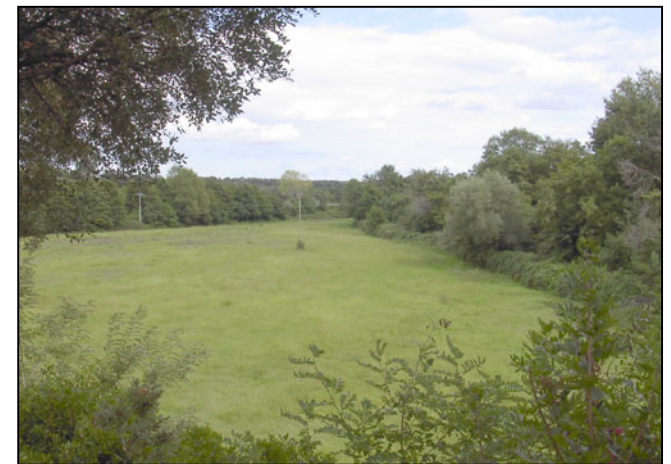
Lit majeur limoneux

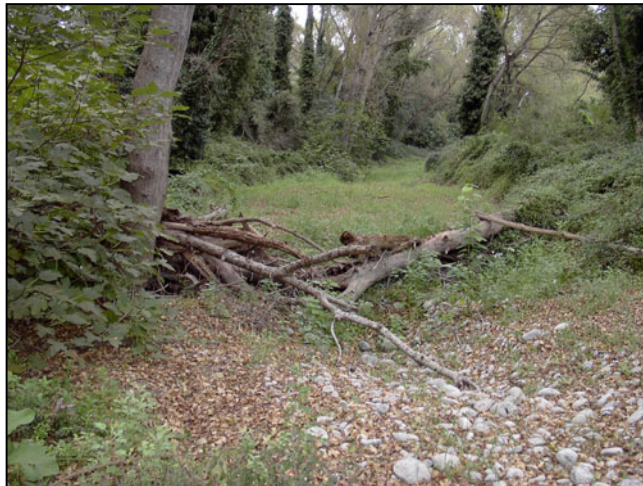
Bras secondaire de décharge et axe d'écoulement en crue : Les **chenaux de crue** parcourant les lits moyens et majeurs sont représentés, soit par un figuré de talus s'ils sont nets et bien inscrits dans la plaine (**bras de décharge**), soit par une flèche localisant la ligne de courant si la forme est peu imprimée dans la plaine (**axe d'écoulement**). Ils se traduisent lors des inondations par des vitesses et des hauteurs d'eau plus importantes que dans le reste du lit majeur, indiquant donc un risque plus fort. Les bras secondaires et les axes d'écoulement sont particulièrement fréquents dans les lits moyens et majeurs des cours d'eau du bassin versant du Vidourle. Les chenaux de crue en lit majeur, souvent fonctionnels uniquement pour les crues exceptionnelles, peuvent être dévastateurs en terme de dégâts.

Bras d'écoulement secondaire en lit moyen

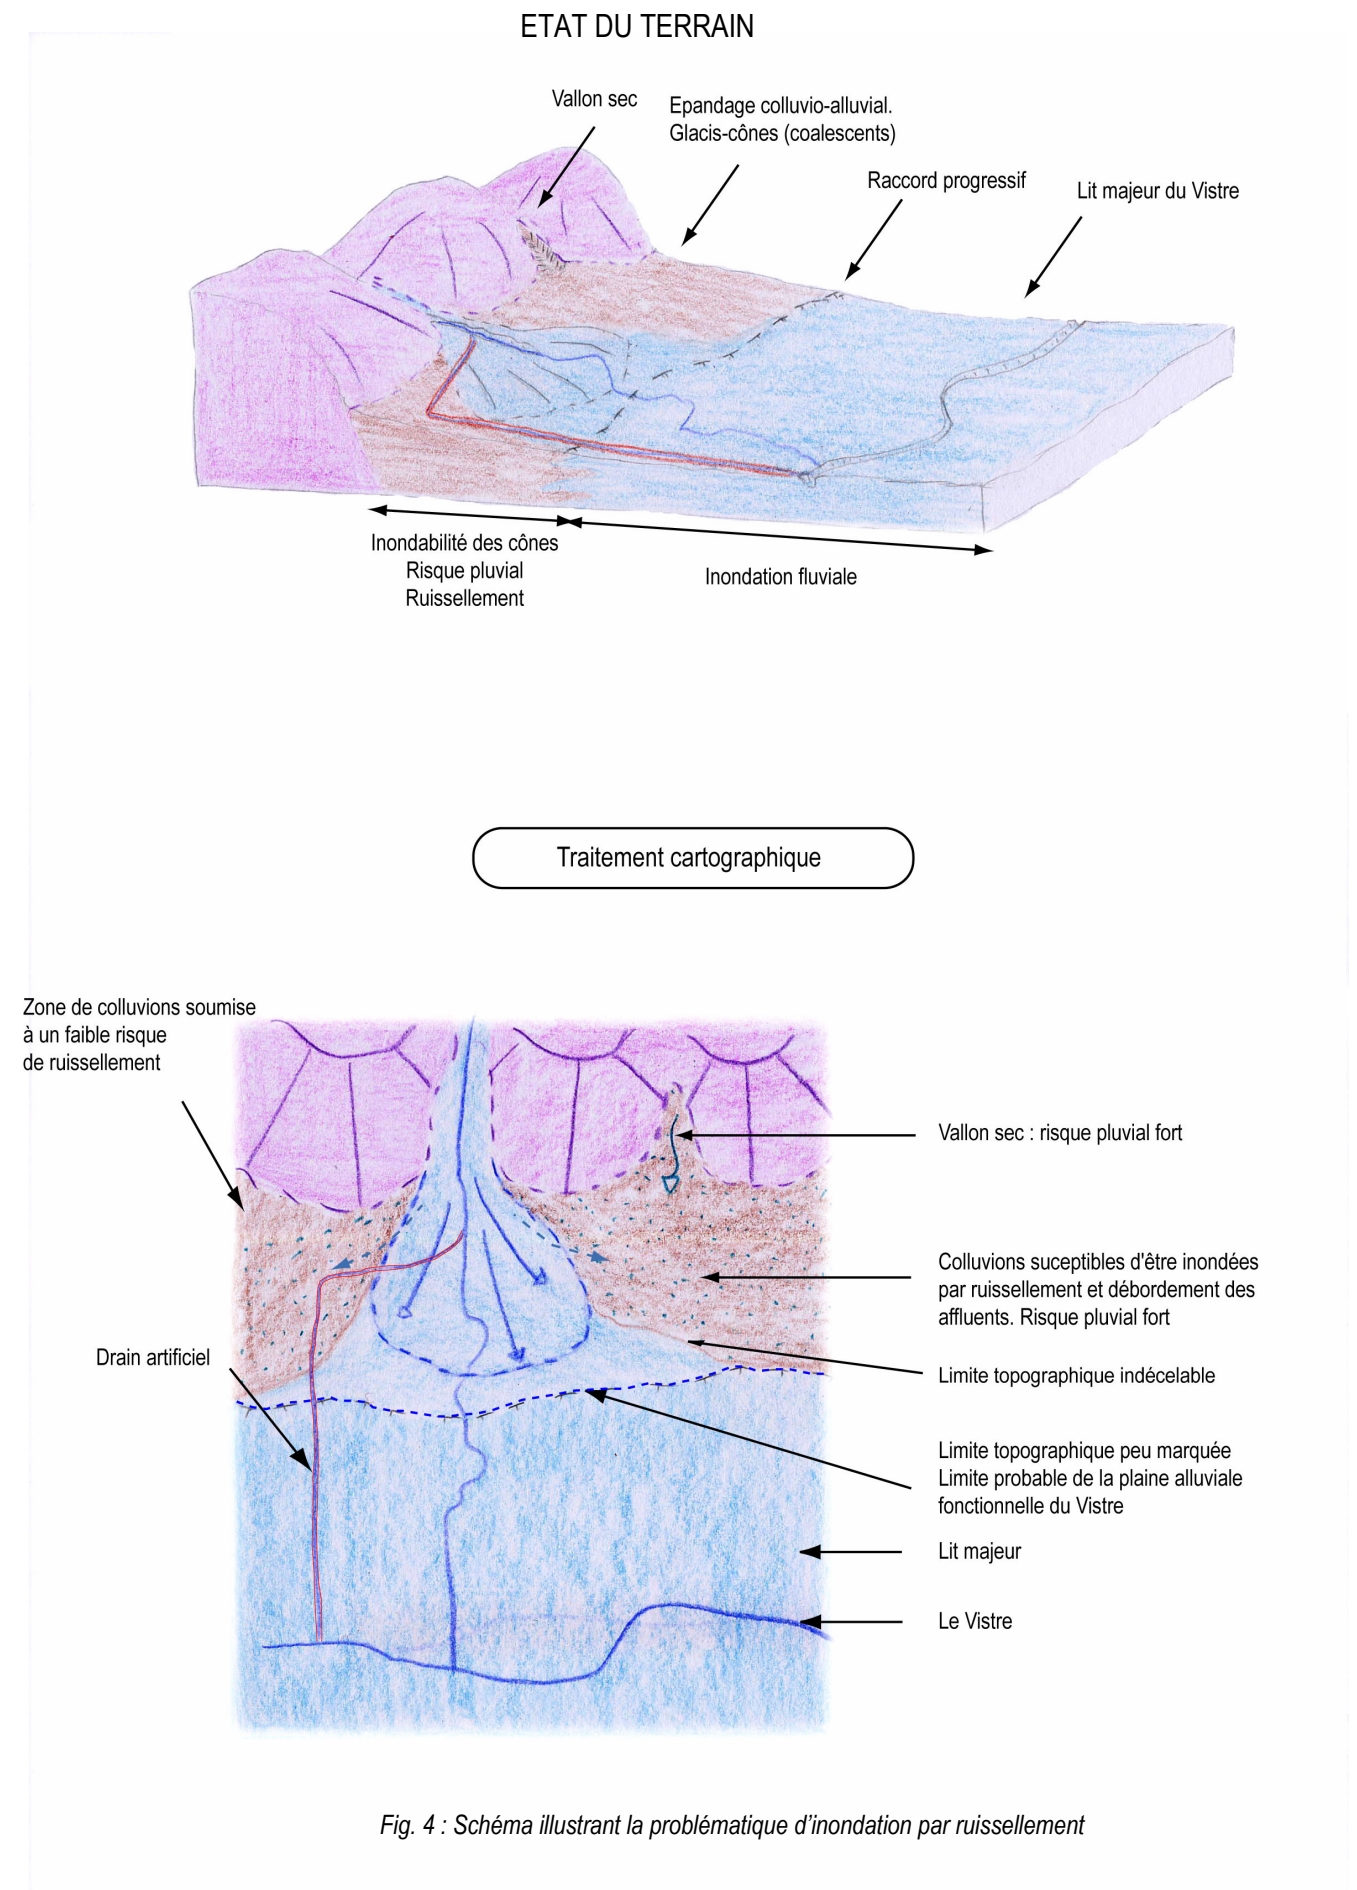
Fig. 4 : Schéma illustrant la problématique d'inondation par ruissellement

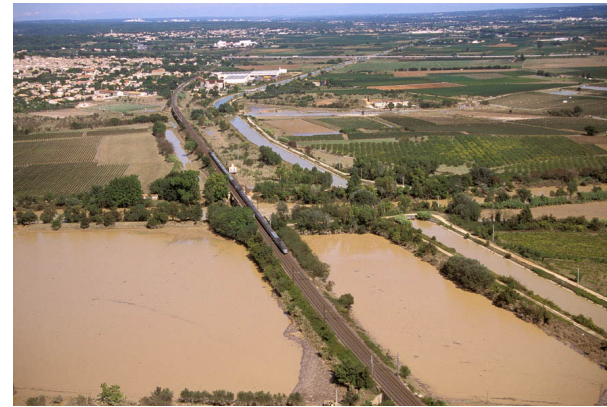
Voie SNCF et Canal BRL à Gallargues-le-Montueux pendant la crue de 2002. Source : Mr Blot

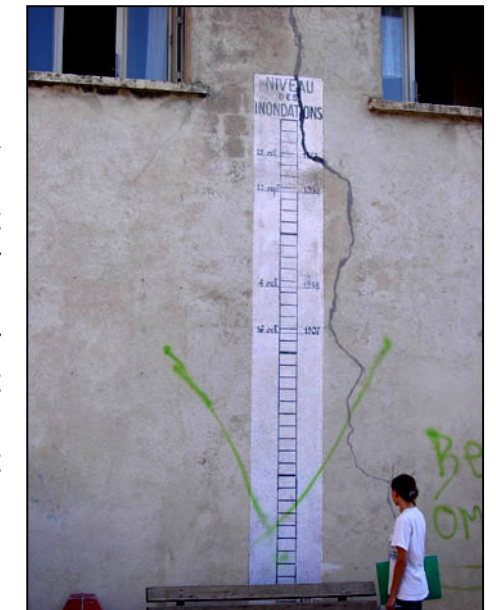
L'échelle de crue de Quissac

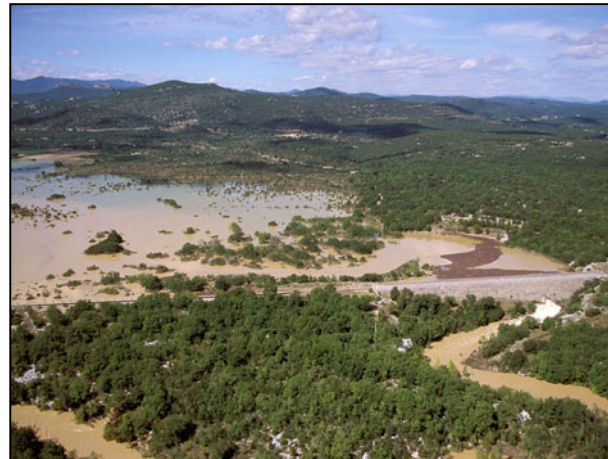
Crue de 2002 : rétention à l'amont du barrage de Conqueyrac (mission P.BLOT)
