## **Annexes au Rapport de Présentation**

**Commune de SAINT-SAVIN**

## **Carte des aléas**

### *Note de présentation*

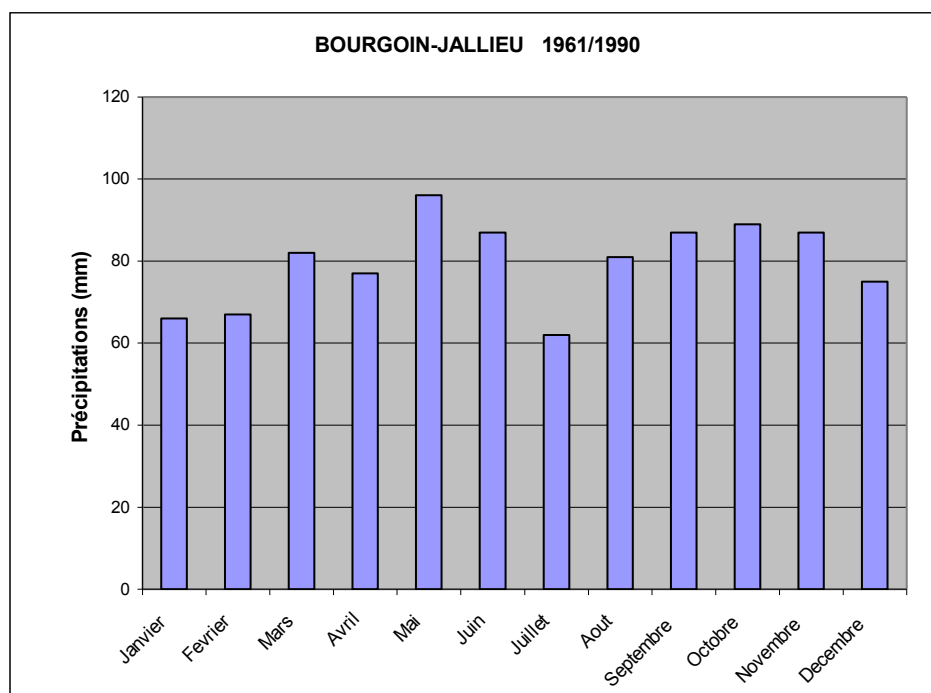
Figure n°3 : Précipitations mensuelles moyennes relevées à Bourgoin Jallieu (254 m)

Ce graphique met en évidence deux périodes pluvieuses : le printemps et l'automne avec des moyennes de précipitations atteignant 96 mm au mois de mai et 89 mm au mois d'octobre, sachant que le cumul annuel moyen des précipitations du poste de BOURGOIN-JALLIEU s'élève à 956 mm. Le mois de juillet est traditionnellement plus sec, avec une nette diminution des précipitations (62 mm). Ces valeurs moyennes masquent toutefois les précipitations importantes qui peuvent être observées lors d'épisodes pluvieux prolongés ou qui peuvent s'abattre sur des périodes de temps très courtes. Ainsi, des orages très violents peuvent toucher la région et entraîner de nombreux désordres (crues torrentielles, glissements de terrain, etc.).

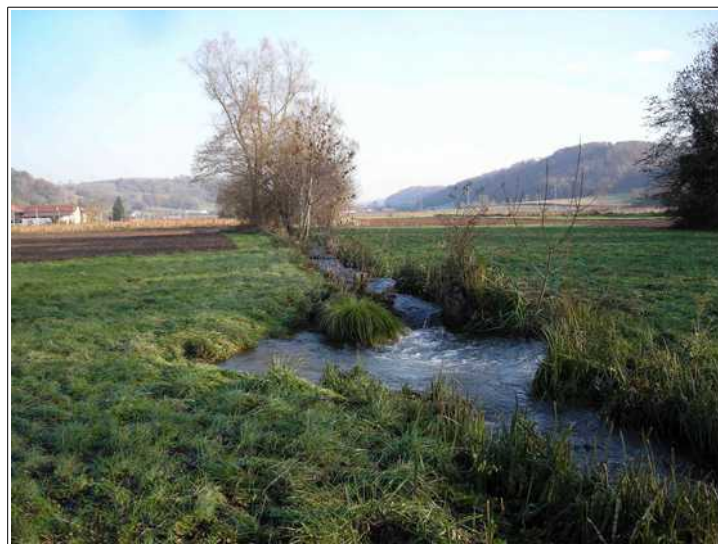
Vue du ruisseau à l'amont du bourg, on notera l'étroitesse du lit mineur et la planéité de la vallée générant un champ d'inondation relativement large.

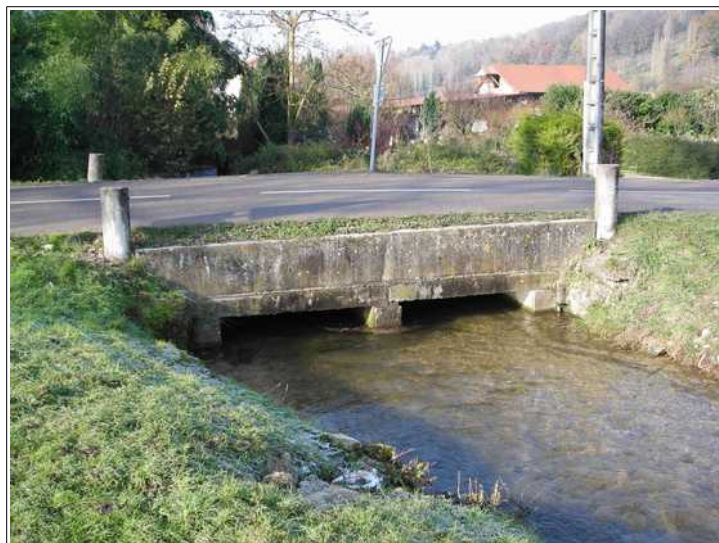
Vue du pont de la RD54f, on notera sa faible ouverture. En débordant, le ruisseau peut se diriger en direction des constructions visibles en arrière plan sur sa rive droite.

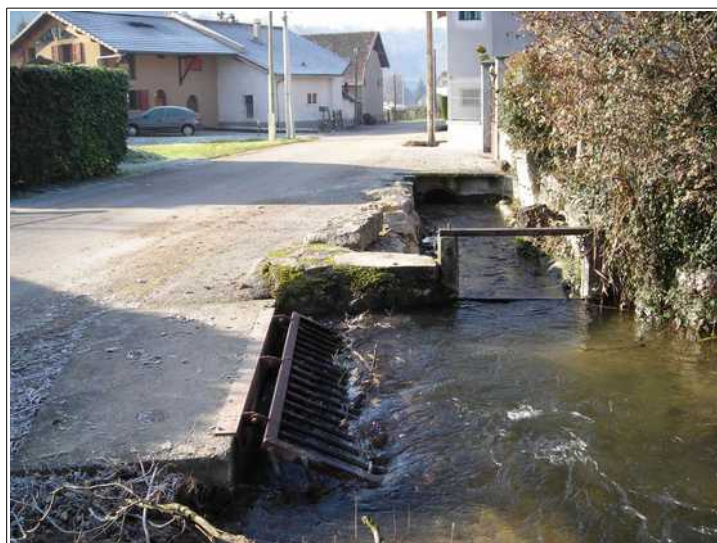
Le ruisseau de SAINT-SAVIN longe la voie communale rejoignant la RD143 et la VERCHÈRE. Des aménagements hydrauliques le contraignent et augmentent le risque de débordement. Plusieurs maisons sont menacées d'inondation.

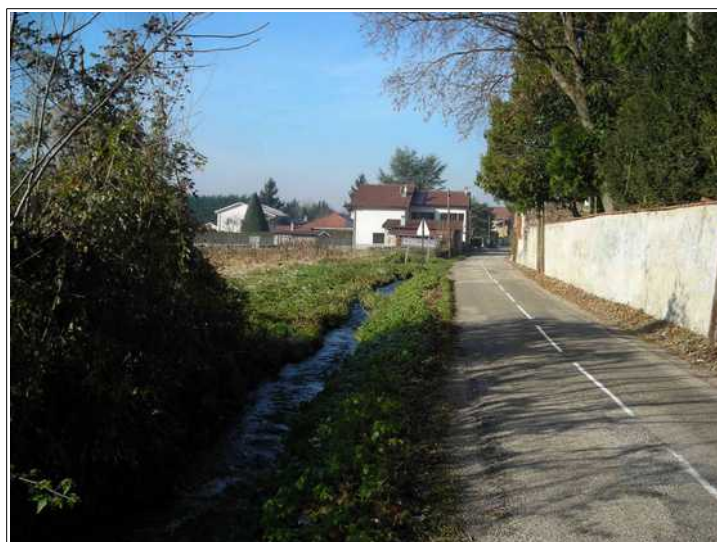
Canal d'arrosage déviant une partie de l'eau du ruisseau de SAINT-SAVIN en direction de LA GRANDE CHARRIÈRE.

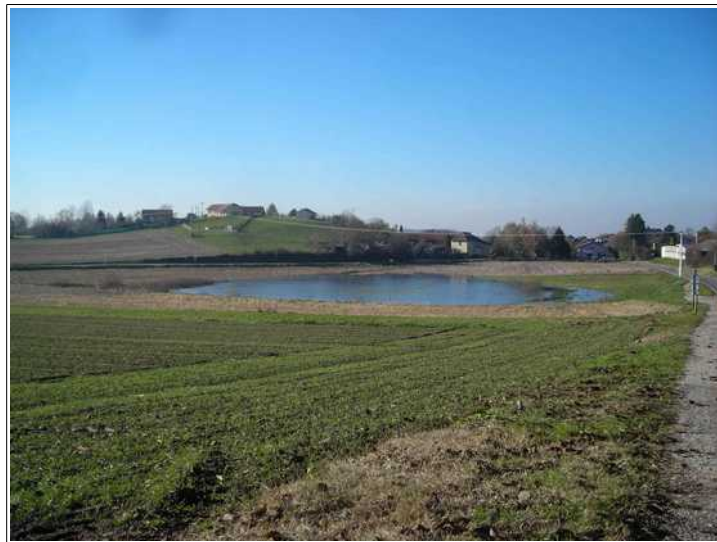
Cuvette inondable à l'amont de DEMPTÉZIEU. L'eau stagne en hiver puis la zone s'assèche en période estivale.

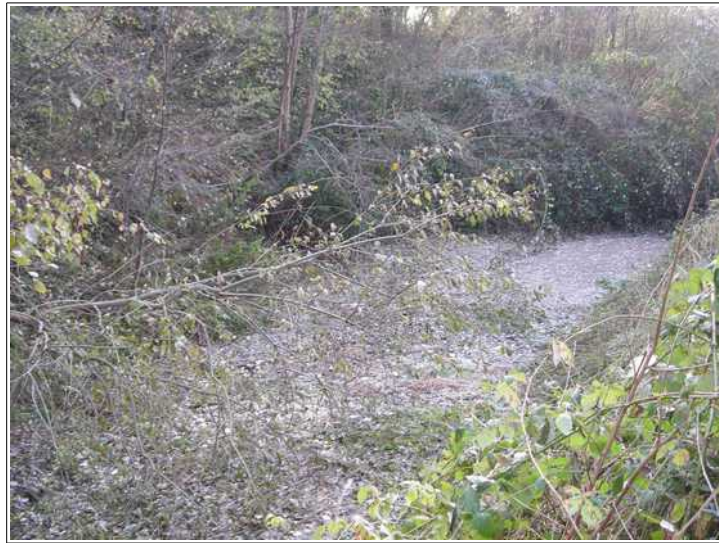
2,8 m<sup>3</sup>/s. Le cours d'eau débouche dans le quartier de Saint-Martin. Il longe le chemin rural des FERMES DU CHÂTEAU puis atteint la voie communale reliant la RD143b au hameau de FLOSAILLE. Un piège à matériaux est aménagé au débouché de sa combe, il permet d'intercepter une partie du transport solide, sans toutefois réguler le débit liquide.

Piège à matériaux du ruisseau de LA RIGOLE.

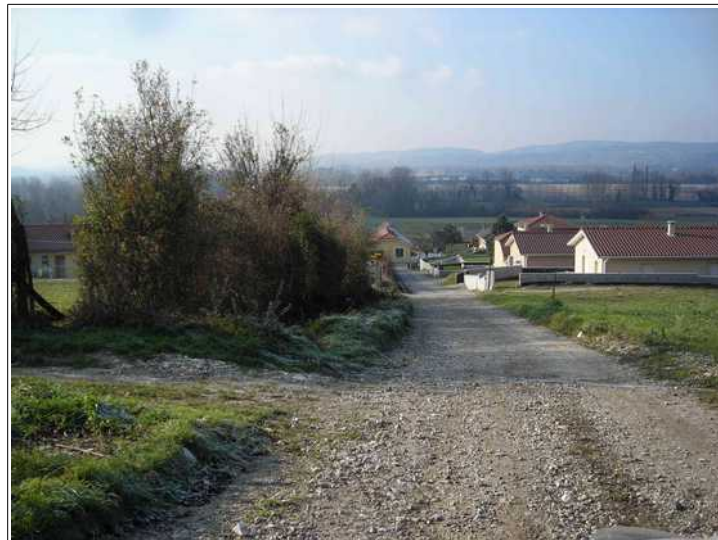
Le ruisseau en crue peut ainsi déborder sur le chemin de la RIGOLE, le long duquel il dispose d'un lit très étroit, et divaguer jusqu'à la voie communautaire de CHEMIN DE SAINT-MARTIN. Des phénomènes d'érosion sont possibles sur le chemin rural qui est empierré, ce qui peut avoir pour effet de réapprovisionner le cours d'eau en transport solide.

Le ruisseau peut déborder sur le chemin de LA RIGOLE.

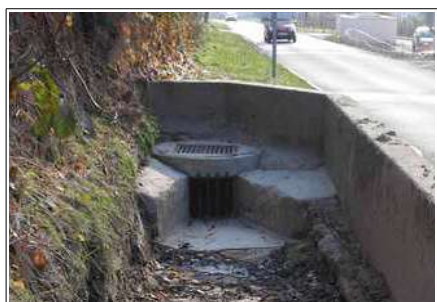
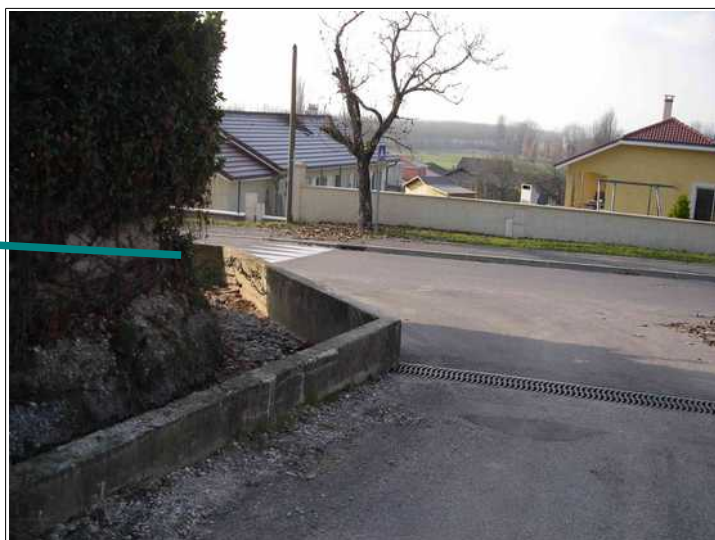
Au niveau de la voie communautaire de CHEMIN DE SAINT-MARTIN, il forme un coude à 90° sur sa gauche puis disparaît dans un busage. Cette contrainte hydraulique est une cause supplémentaire de surverse. Les débordements peuvent se propager à l'aval de la voie communautaire (terrains bâtis) et emprunter cette dernière vers le sud en direction du carrefour avec la RD143b. Des phénomènes d'engravement sont possibles compte-tenu du risque d'érosion à l'amont. Une grande partie des débordements empruntant la voie communautaire devraient se maintenir sur la chaussée. Toutefois, des divagations résiduelles sont également possibles sur des terrains à l'aval, de l'eau pouvant emprunter des points bas du bas-côté de la route. Ces divagations résiduelles ont été matérialisées par un aléa de ruissellement plus adapté à leur intensité.

Le ruisseau forme un coude au niveau de la voie communautaire de CHEMIN DE SAINT-MARTIN puis il est busé.

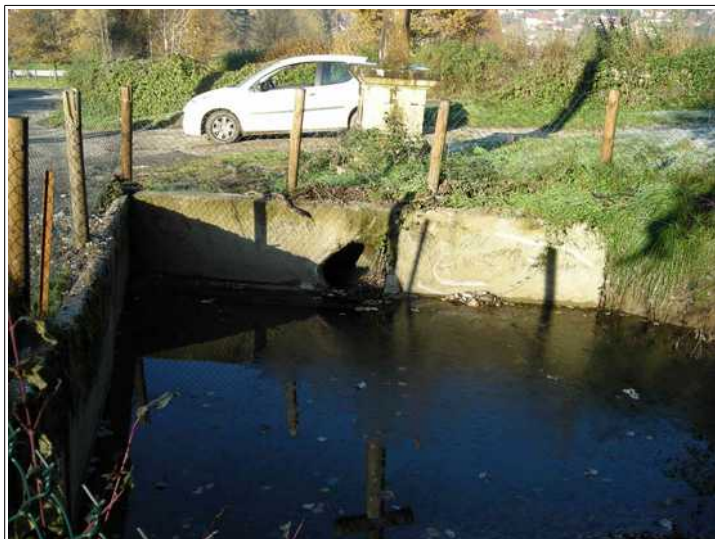
- La combe provenant de DEMPTÉZIEU peut déborder sur la RD143c puis atteindre la RD143. Plusieurs maisons construites en bordure de ces routes sont potentiellement concernées par ses divagations. Cette combe peut provoquer des phénomènes d'érosion et face au risque de transport solide un piège à matériaux a été aménagé à son débouché. De faible capacité, il est curé deux fois par an par la mairie.

Piège à matériaux de la combe de DEMPTÉZIEU.

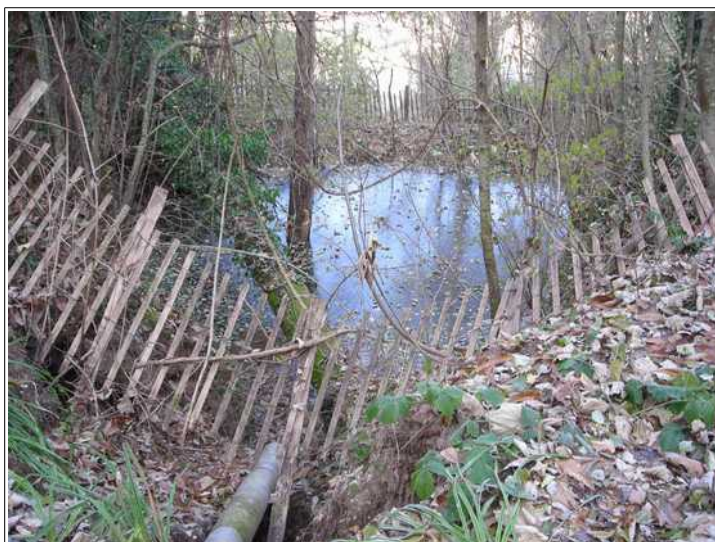
Petit bassin d'orage à l'aval de la combe du COIN, la nature argileuse du sol maintient l'ouvrage en eau (pas d'infiltration).

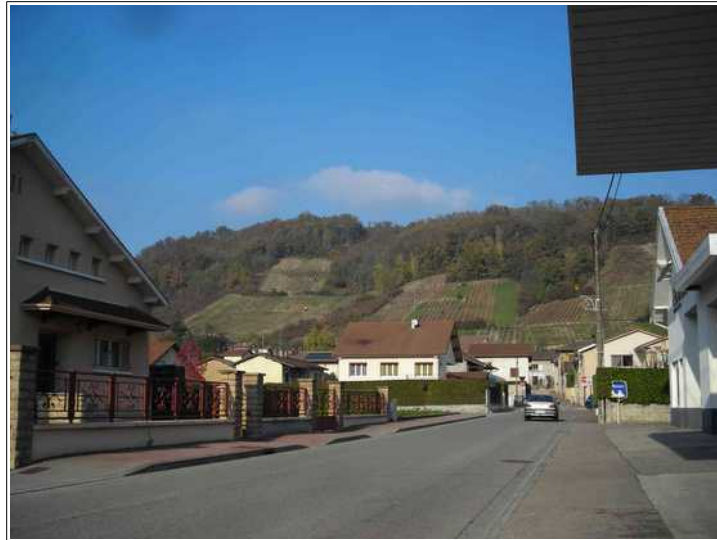
Vue générale du versant dominant le bourg (vignoble), les ruissellements atteignent le centre-ville en se propageant par les voiries (ici la rue de la BASCULE). Des inondations plus ou moins conséquentes en résultent.

Face aux problèmes de ruissellement rencontrés au niveau du bourg, une étude hydraulique globale a été réalisée par le RTM en vue de mettre en place un schéma d'aménagement hydraulique (étude des travaux destinés à la gestion des phénomènes de ruissellement et d'érosion affectant le bourg viticole de SAINT-SAVIN – RTM – avril 2007). Le RTM propose un certain nombre de travaux consistant à réaliser des bassins d'orage, à réaménager des exutoires, etc. Il incite également les exploitants agricoles, les promoteurs et les particuliers à mettre en place des mesures visant à limiter les coefficients de ruissellement.

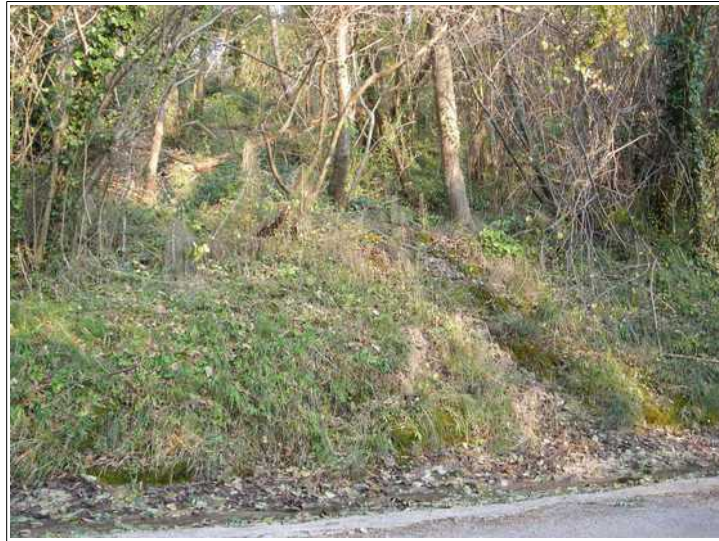
Zone suspecte identifiée comme glissement de terrain dans la combe du RIEU au niveau de la voie communale des HAYES. Malgré la végétation masquant le terrain on distingue une certaine tendance au fluage du terrain. On notera également au pied du talus la présence d'eau issue de suintements du terrain.

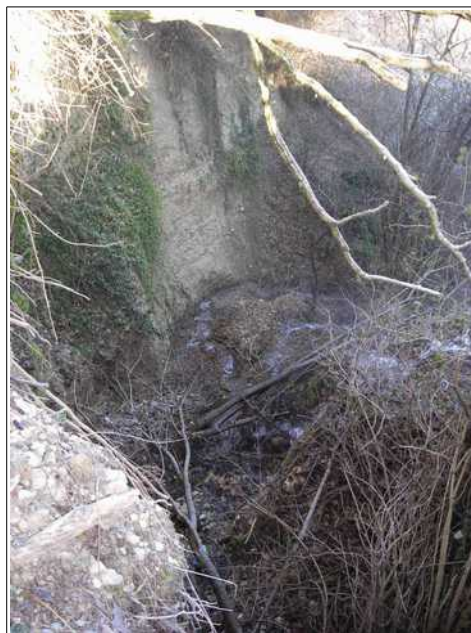
On ajoutera qu'une zone d'érosion provoquée par le rejet du ruisseau de CHAPÈZE dans l'une des carrières de PLAT DE LAVAL a été traduite en glissement de terrain. Le ruisseau qui forme une cascade à ce niveau érode fortement le talus amont de la carrière, ce qui entraîne une régression qui menace le chemin rural menant à DEMPTEZIEU.

Rejet du ruisseau de CHAPÈZE dans l'une des carrières de PLAT DE LAVAL, on notera la zone d'érosion qui à terme pourra atteindre le chemin rural de DEMPTEZIEU situé à quelques mètres du point de vue de la photo.

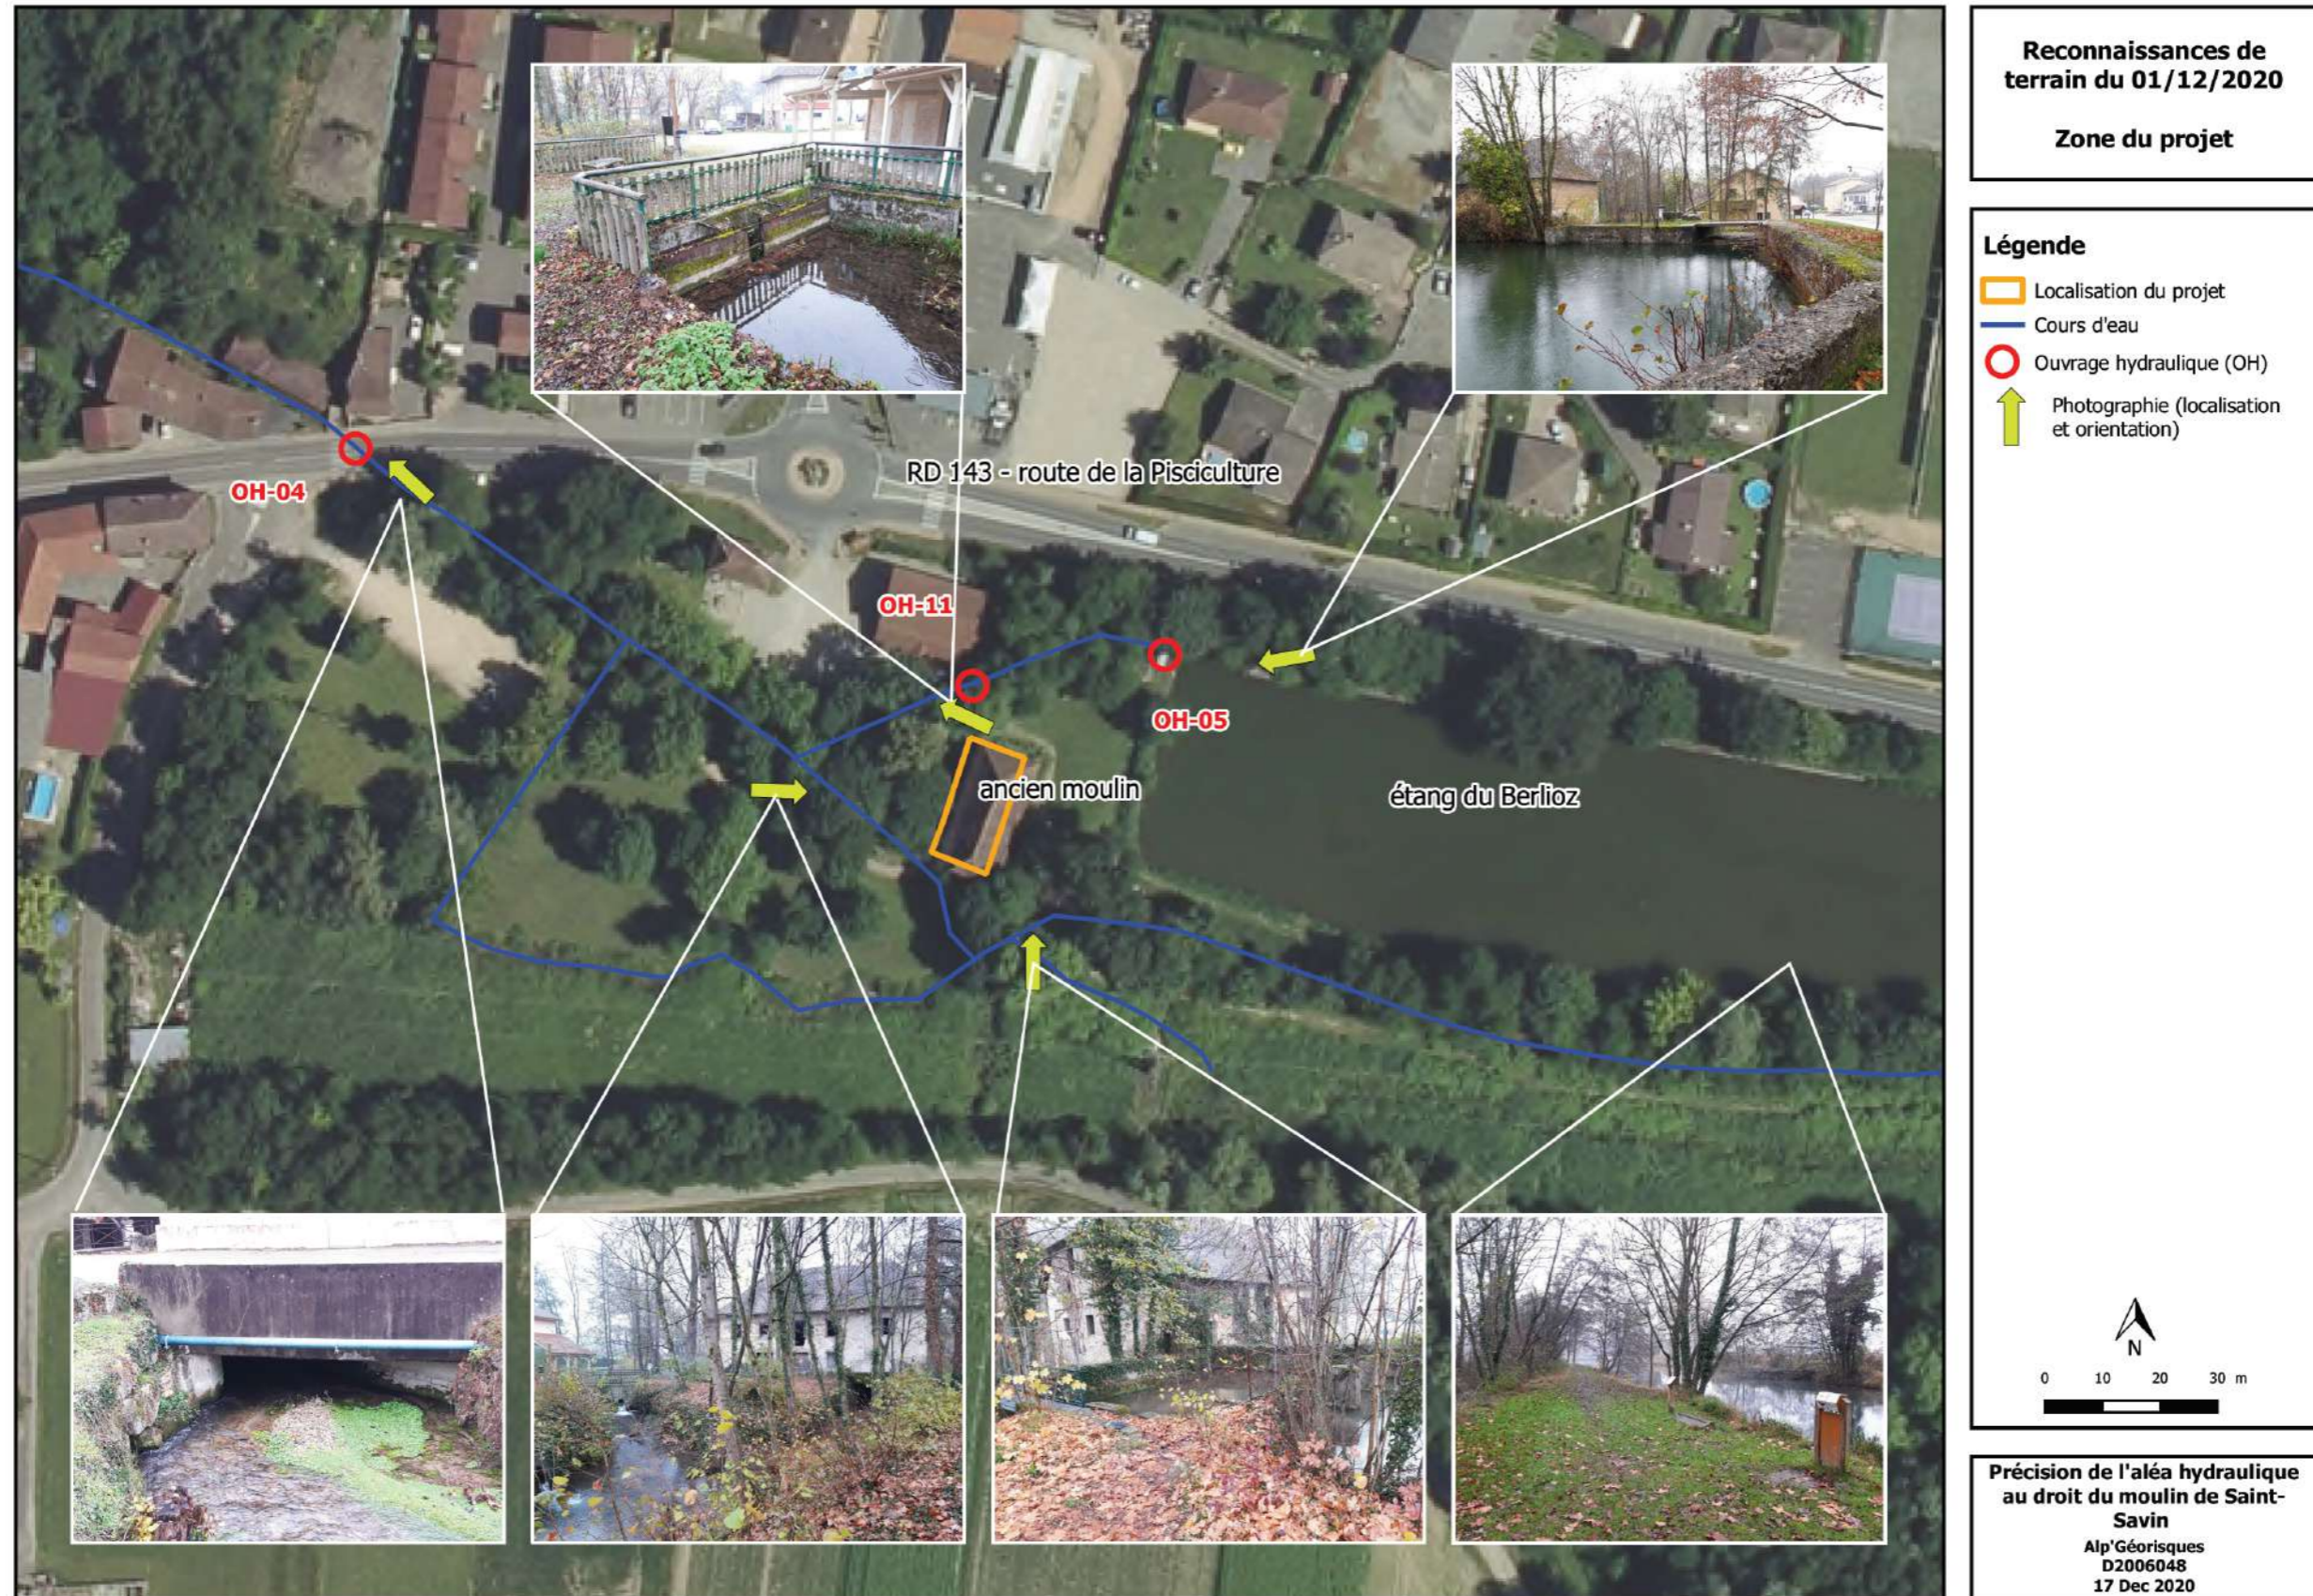
Figure III.2: Vue du site du projet lors des reconnaissances de terrain du 01/12/2020

Les écoulements nord (déversoir de l'étang) et sud (axe d'écoulement principal) par rapport au bâtiment se rejoignent à environ 25 mètres au nord-ouest de l'ancien moulin, dans l'espace boisé présent dans cette zone. Le lit mineur du ruisseau y possède une largeur similaire à celle en bordure de l'étang (une dizaine de mètres), avec un dénivelé de 1,5 à 2,0 mètres par rapport aux berges, berges qui sont plus basses en rive droite qu'en rive gauche.

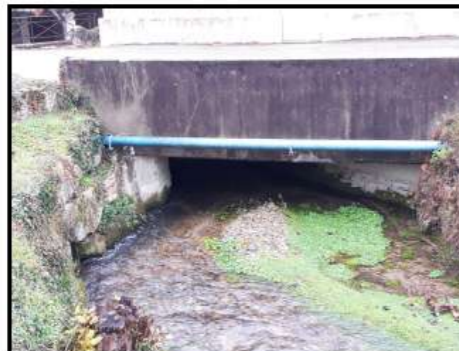
OH-04 - vue de l'amont

De cet espace boisé, le ruisseau de Saint-Savin parcourt encore 80 mètres avant de passer sous la RD 143 grâce à un pont de faible gabarit (ouvrage OH-04).

Ouvrage hydraulique avec scénario d'obstruction totale

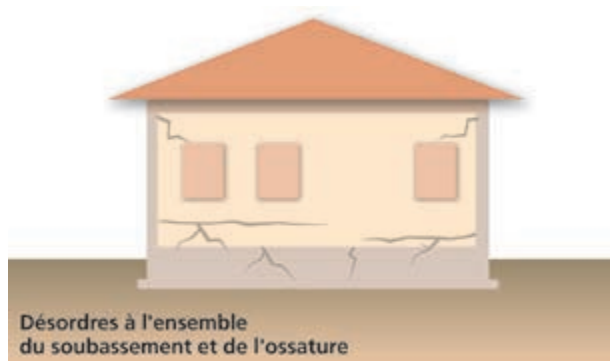
- **Fissuration des structures** (enterrées ou aériennes).

Cette fissuration (lorsque les fissures atteignent une largeur de 30 mm à 40 mm, on parle de lézardes), souvent oblique car elle suit les discontinuités des éléments de maçonnerie, peut également être verticale ou horizontale. Plusieurs orientations sont souvent présentes en même temps. Cette fissuration passe quasi-systématiquement par les points faibles que constituent les

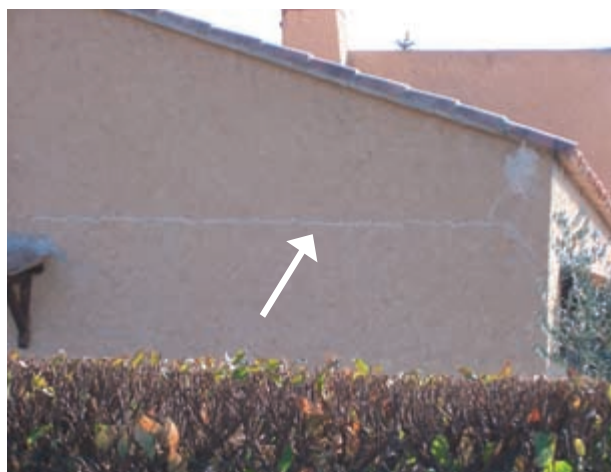
*Fissuration traduisant un décollement de la structure par absence de liaisonnement entre niveau bas et combles.*

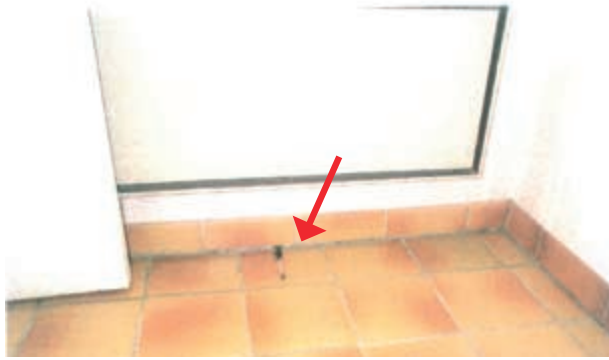
*Affaissement du plancher mis en évidence par le décalage entre plinthes et dallage - Maison Jourdan.*

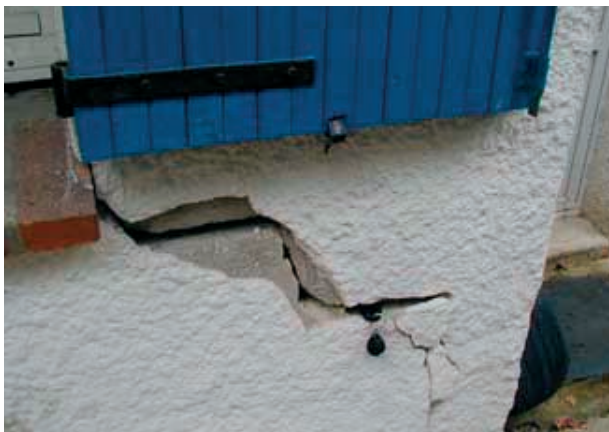
- **Décollement des éléments composites** (enduits et placages de revêtement sur les murs, carrelages sur dallages ou planchers, etc.).

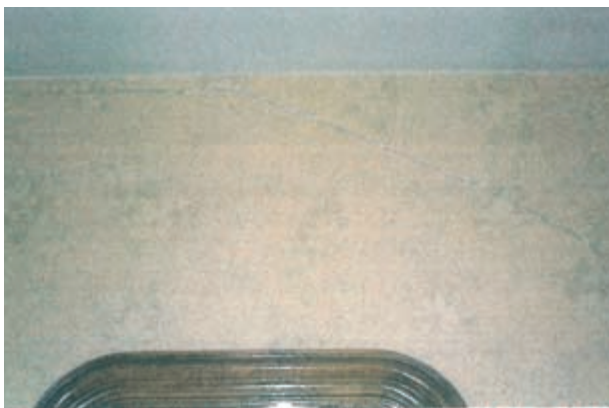
*Fissuration intérieure, tapisserie déchirée - Maison André.*

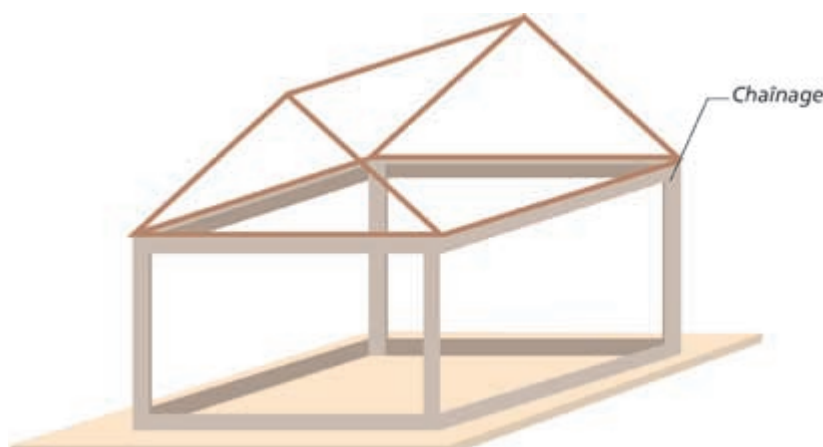
### Schéma de principe

**Conditions de mise en œuvre :** Le dispositif mis en œuvre doit suivre les préconisations formulées dans le DTU 20.1 :

- « Les murs en maçonnerie porteuse et les murs en maçonnerie de remplissage doivent être ceinturés à chaque étage, au niveau des planchers, ainsi qu'en couronnement, par un chaînage horizontal en béton armé, continu, fermé ; ce chaînage ceinture les façades et les relie au droit de chaque refend ». Cette mesure s'applique notamment pour les murs pignons au niveau du rampant de la couverture.

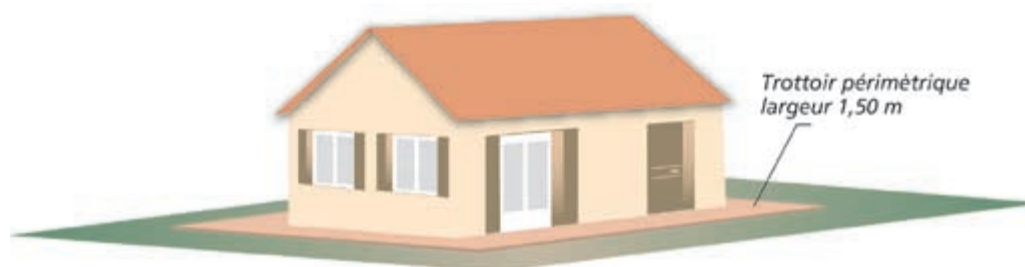
### Schéma de principe

**Conditions de mise en œuvre :** L'étanchéité pourra être assurée, soit :

- par la réalisation d'un trottoir périphérique (selon les possibilités en fonction de l'implantation du bâtiment et de la mitoyenneté), en béton ou tout autre matériau présentant une étanchéité suffisante ;
- par la mise en place sous la terre végétale d'une géomembrane enterrée, dans les cas notamment où un revêtement superficiel étanche n'est pas réalisable (en particulier dans les terrains en pente). La géomembrane doit être raccordée aux façades par un système de couvre-joint, et être protégée par une couche de forme sur laquelle peut être mis en œuvre un revêtement adapté à l'environnement (pavés, etc).

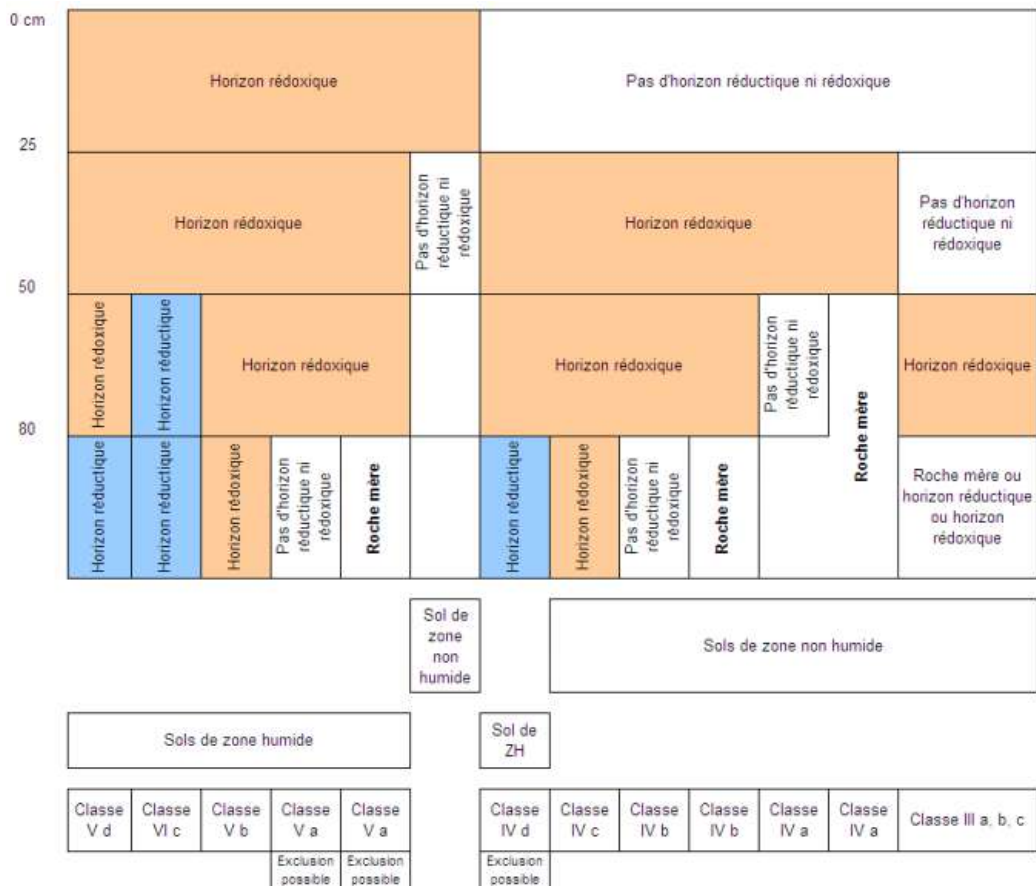
Figure 5 : Clé de détermination des sols de zone humide : cas de l'absence d'horizon tourbeux, rédoxique ou d'une nappe.

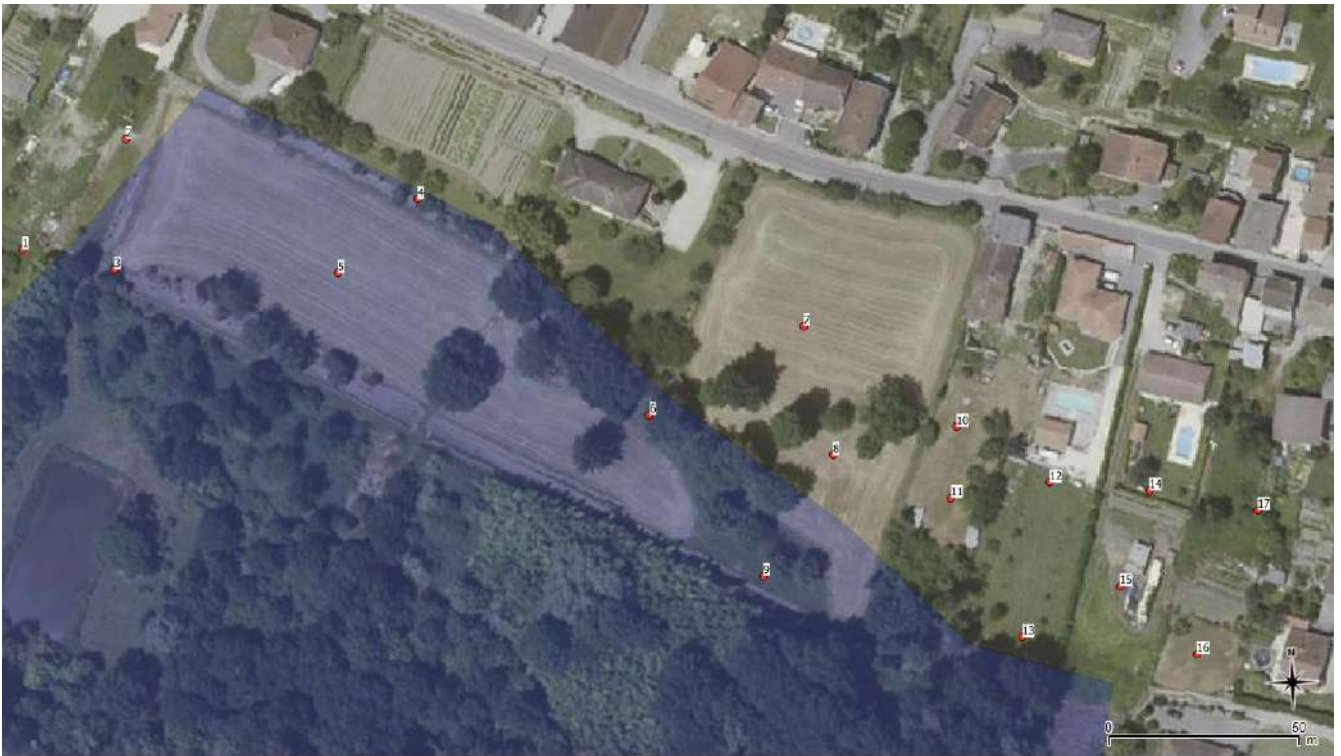
Figure 9 : Plan d'implantation et délimitation actuelle de la zone humide de la Robinière

On trouve sur les deux figures suivantes les plans d'implantation des sondages avec la délimitation actuelle des zones humides. Ces plans sont disponibles en annexe 2 à l'échelle 1/2000.

Les points sont disposés de part et d'autre de la délimitation actuelle, de façon optimale entre les terrains qui nous ont été accessibles, les terrains où l'accès nous a été refusé et les objectifs à remplir.

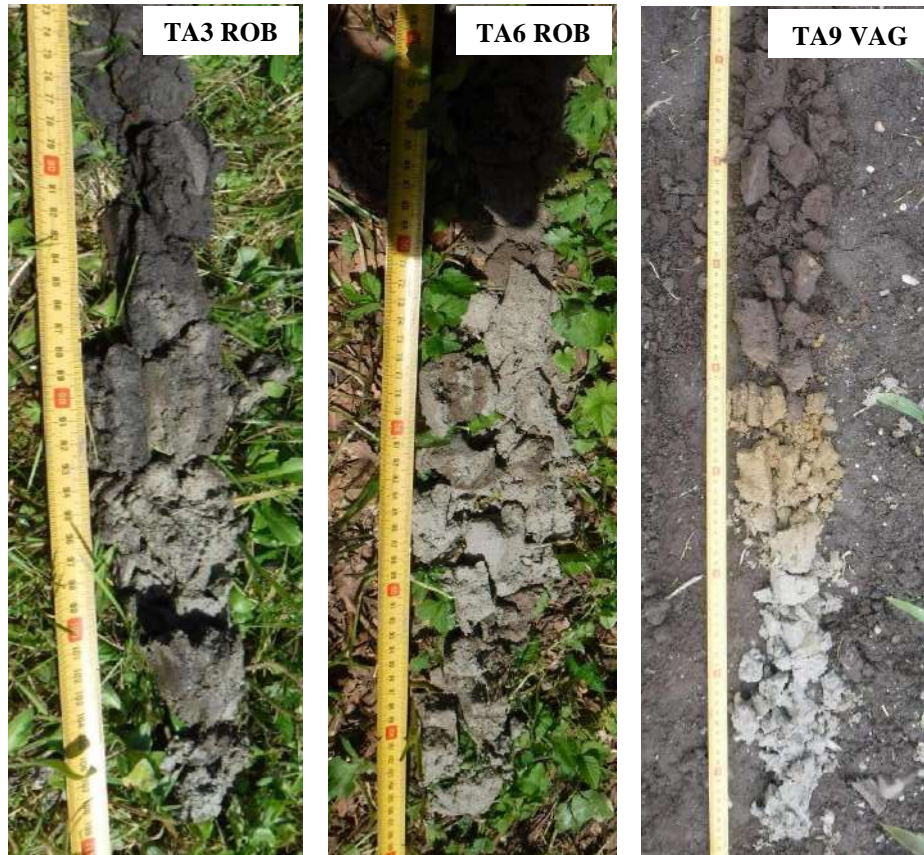
Figure 13 : Horizons réductiques rencontrés

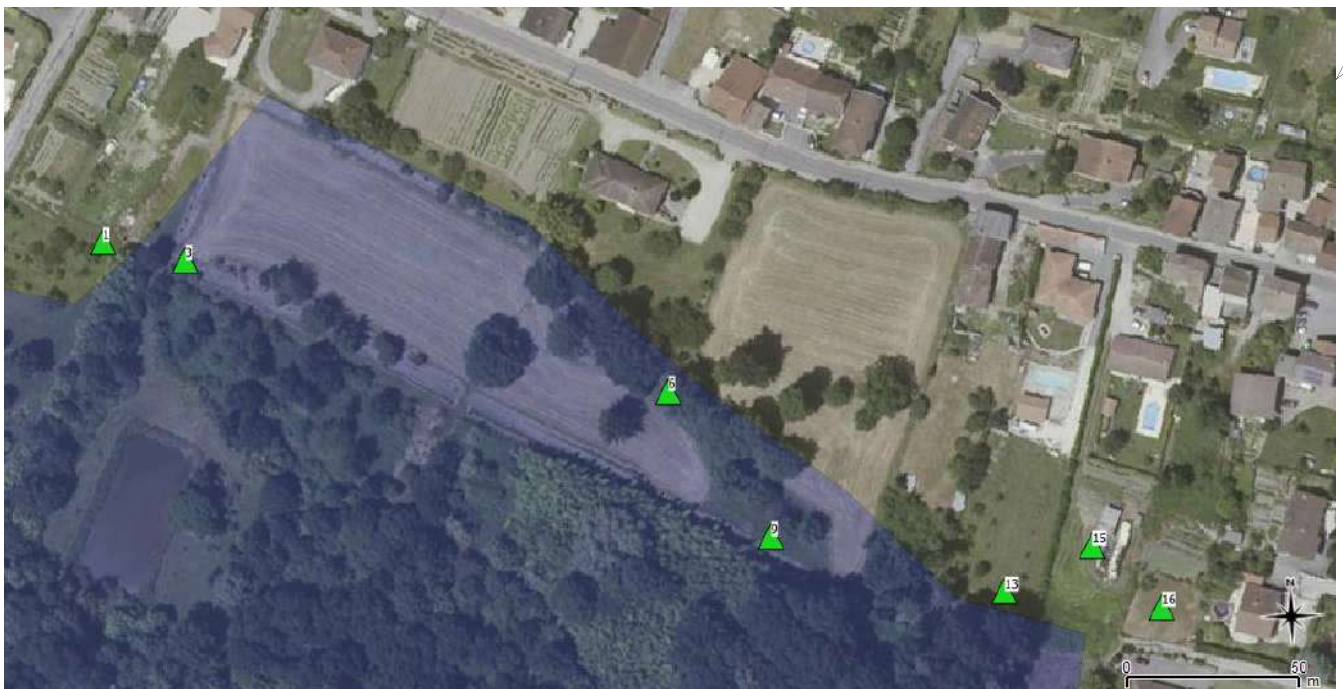
Figure 14 : Sondages classés « zone humide » et délimitation actuelle de ZH

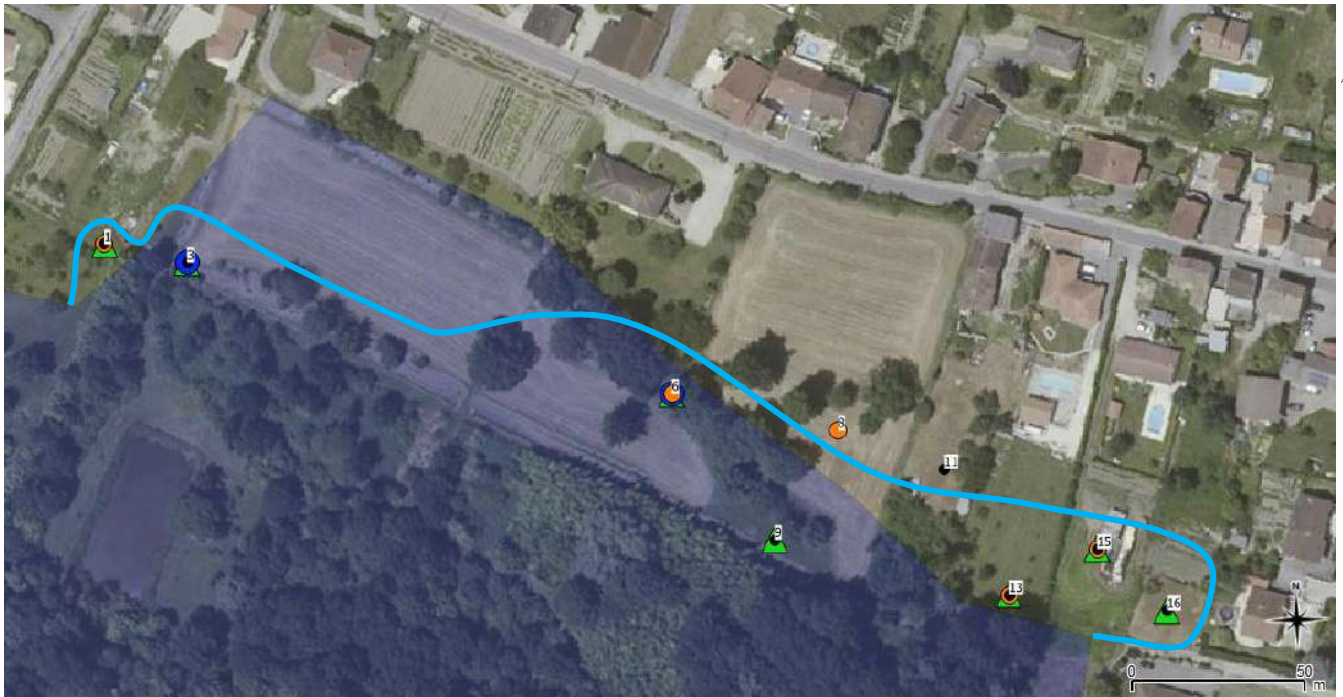
Figure 17 : Périmètre actuel de la zone humide et sondages à traits hydromorphiques identifiés – Proposition de délimitation de la zone humide selon le critère pédologique.

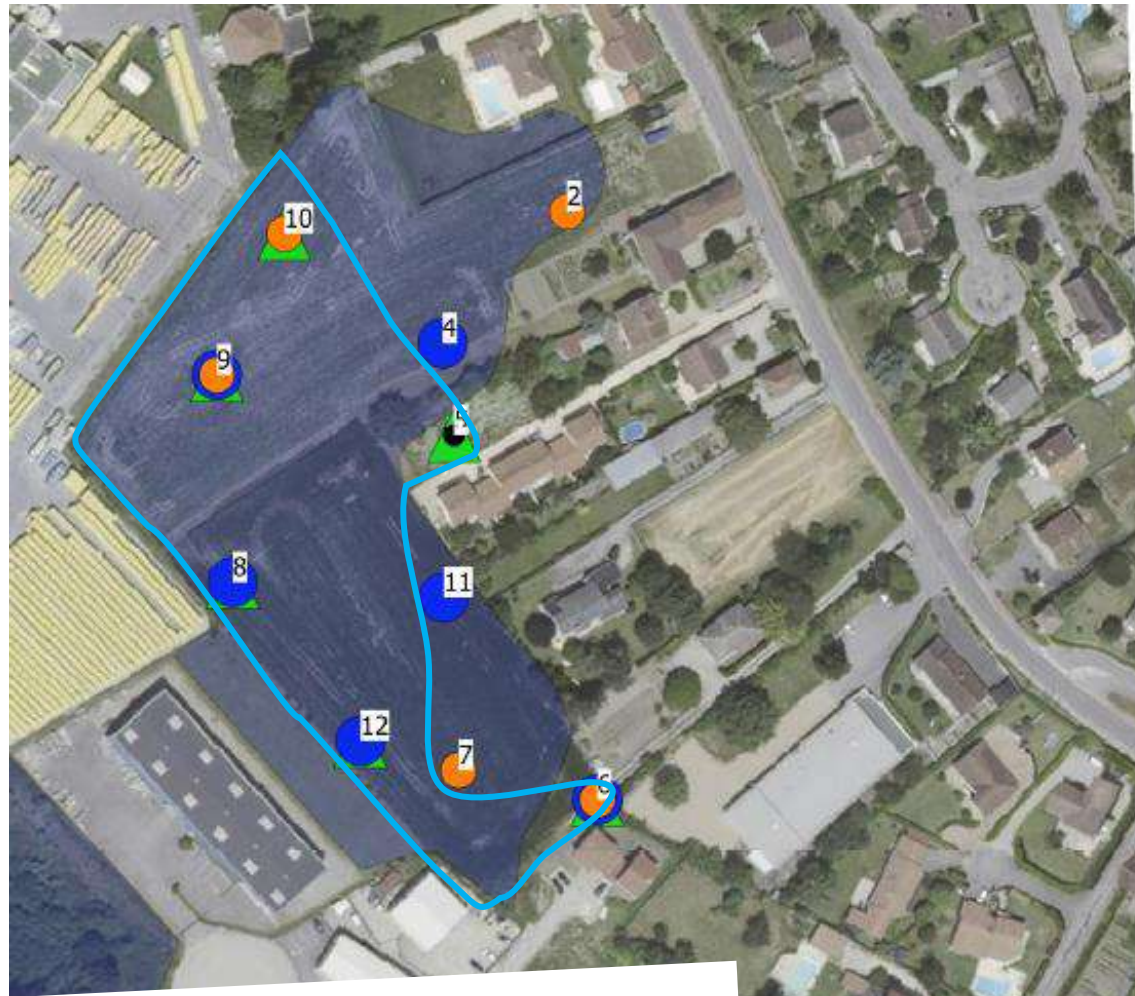
**ANNEXE 3 : Proposition de délimitation de la zone humide selon le critère pédologique  
à l'échelle 1/2000**

Limite de zone humide selon le critère pédologique

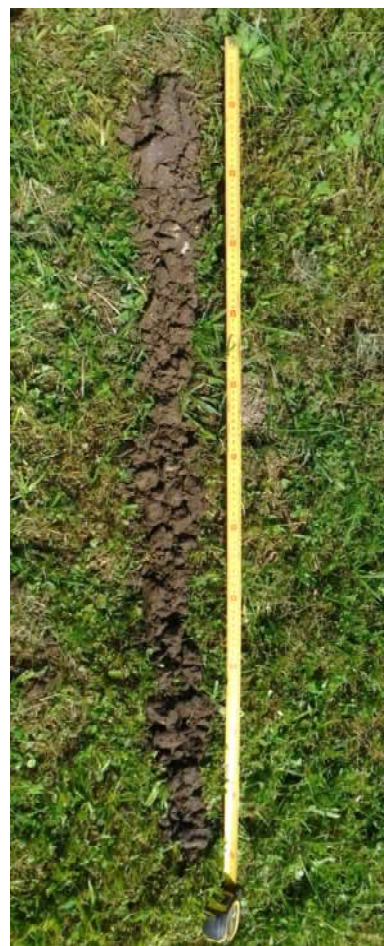
Situation : situé à proximité d'un fossé sec enherbé entre deux parcelles, à l'ouest de la zone d'étude

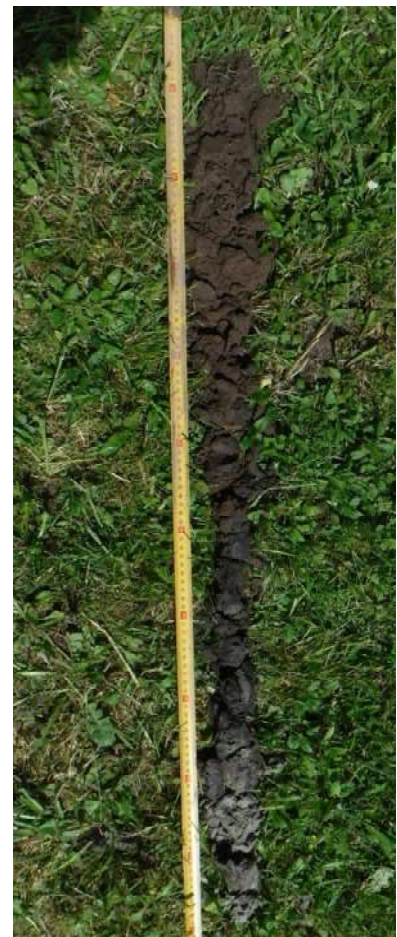
Situation : bordure tondue ouest de la prairie haute

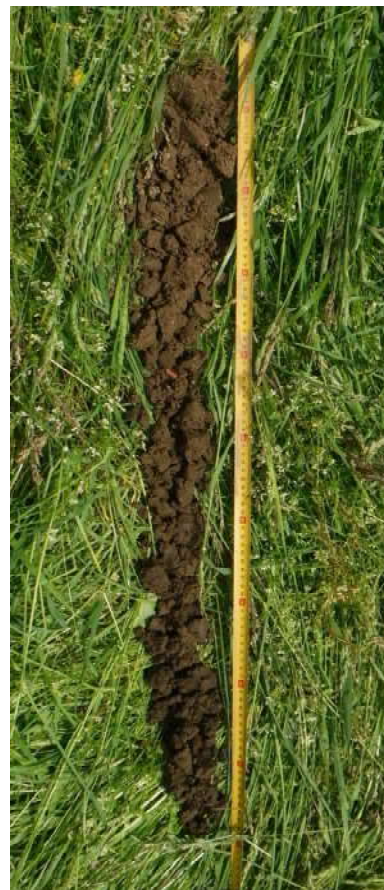
Situation : dans la dépression entre la prairie et le potager.

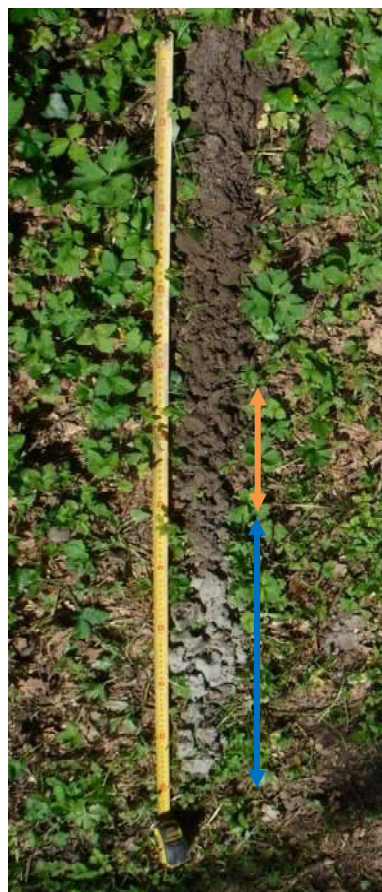
Situation : Bois peu dense, à proximité d'une cabane

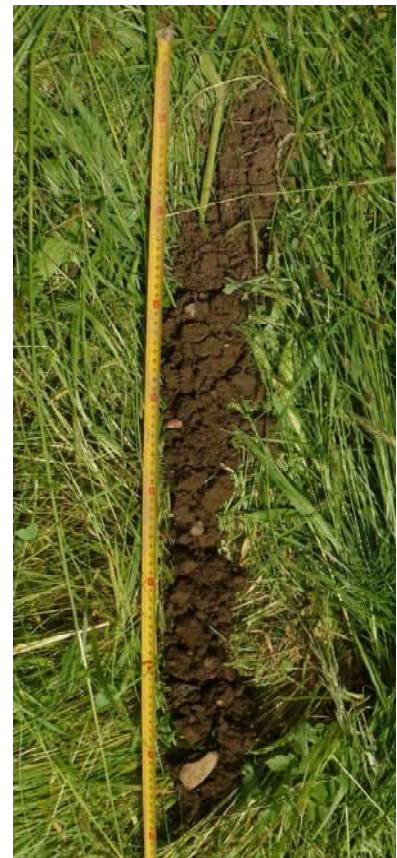
Situation : prairie haute

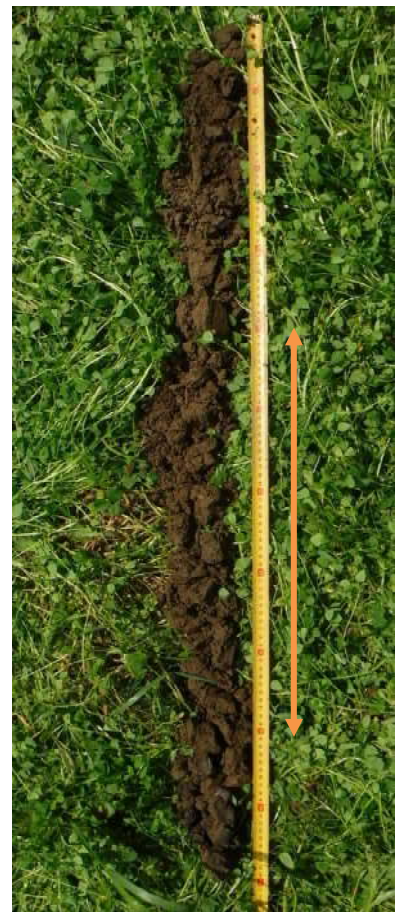
Situation : prairie haute, quelques arbres

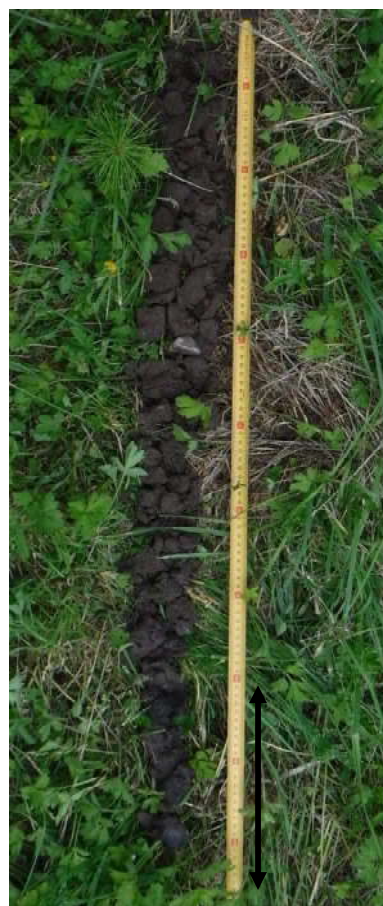
Situation : parcelle privée entretenue

- Légende :
- ↔ Horizon histique
  - ↔ Traits rédoxiques
  - ↔ Traits réductiques
  - Niveau piézométrique
  - - - - - Traits hydromorphiques supposés
  - MO Matière organique

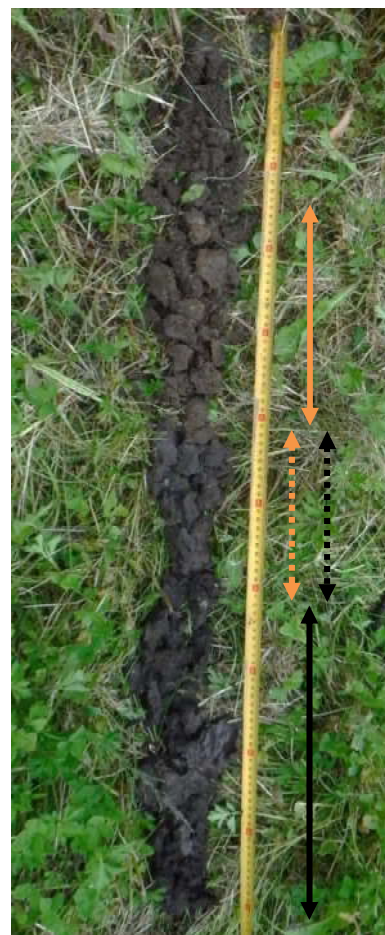
Situation : parcelle non clôturée, friche mi-basse

- Légende :
- ↔ Horizon histique
  - ↔ Traits rédoxiques
  - ↔ Traits réductiques
  - ≡ Niveau piézométrique
  - ⋯ Traits hydromorphiques supposés
  - MO Matière organique
