## **Annexes au Rapport de Présentation**

**Commune de SAINT-SAVIN**

## **Carte des aléas**

### *Note de présentation*

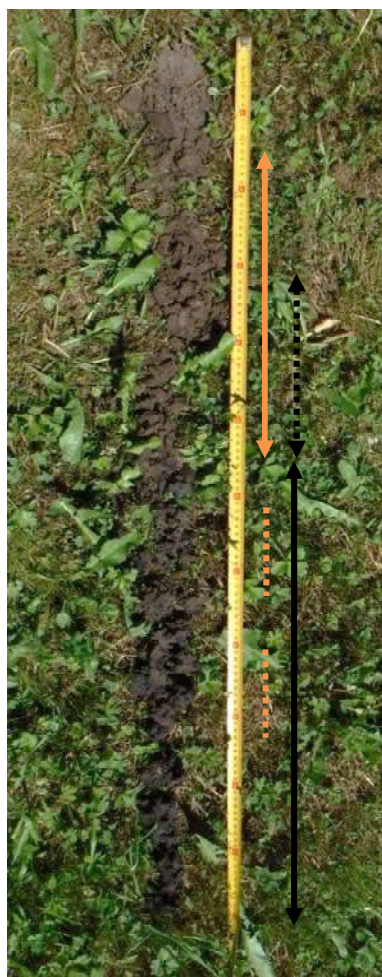
Situation : parcelle non clôturée, friche tondue

Observations : Humidité vers 1,2 m mais pas de niveau d'eau. Sol plus sec que TA15.

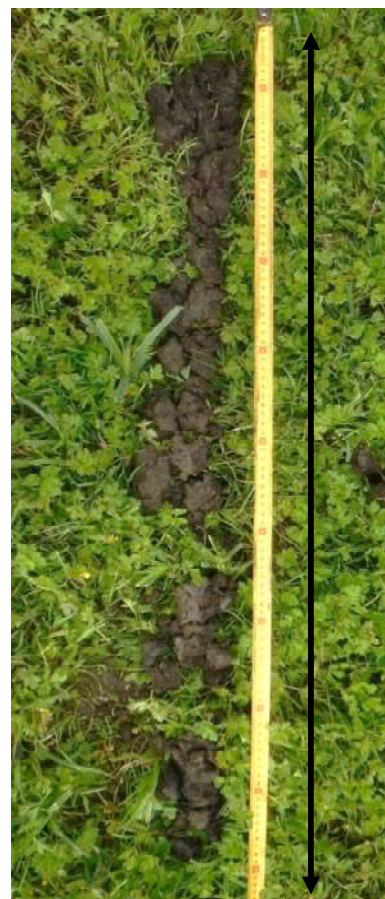
Situation : parcelle privée entretenue

De visu, l'herbe verte contraste sur une terre noire et humide. La très grande compressibilité de la tourbe rend difficile la reconstitution de la carotte.

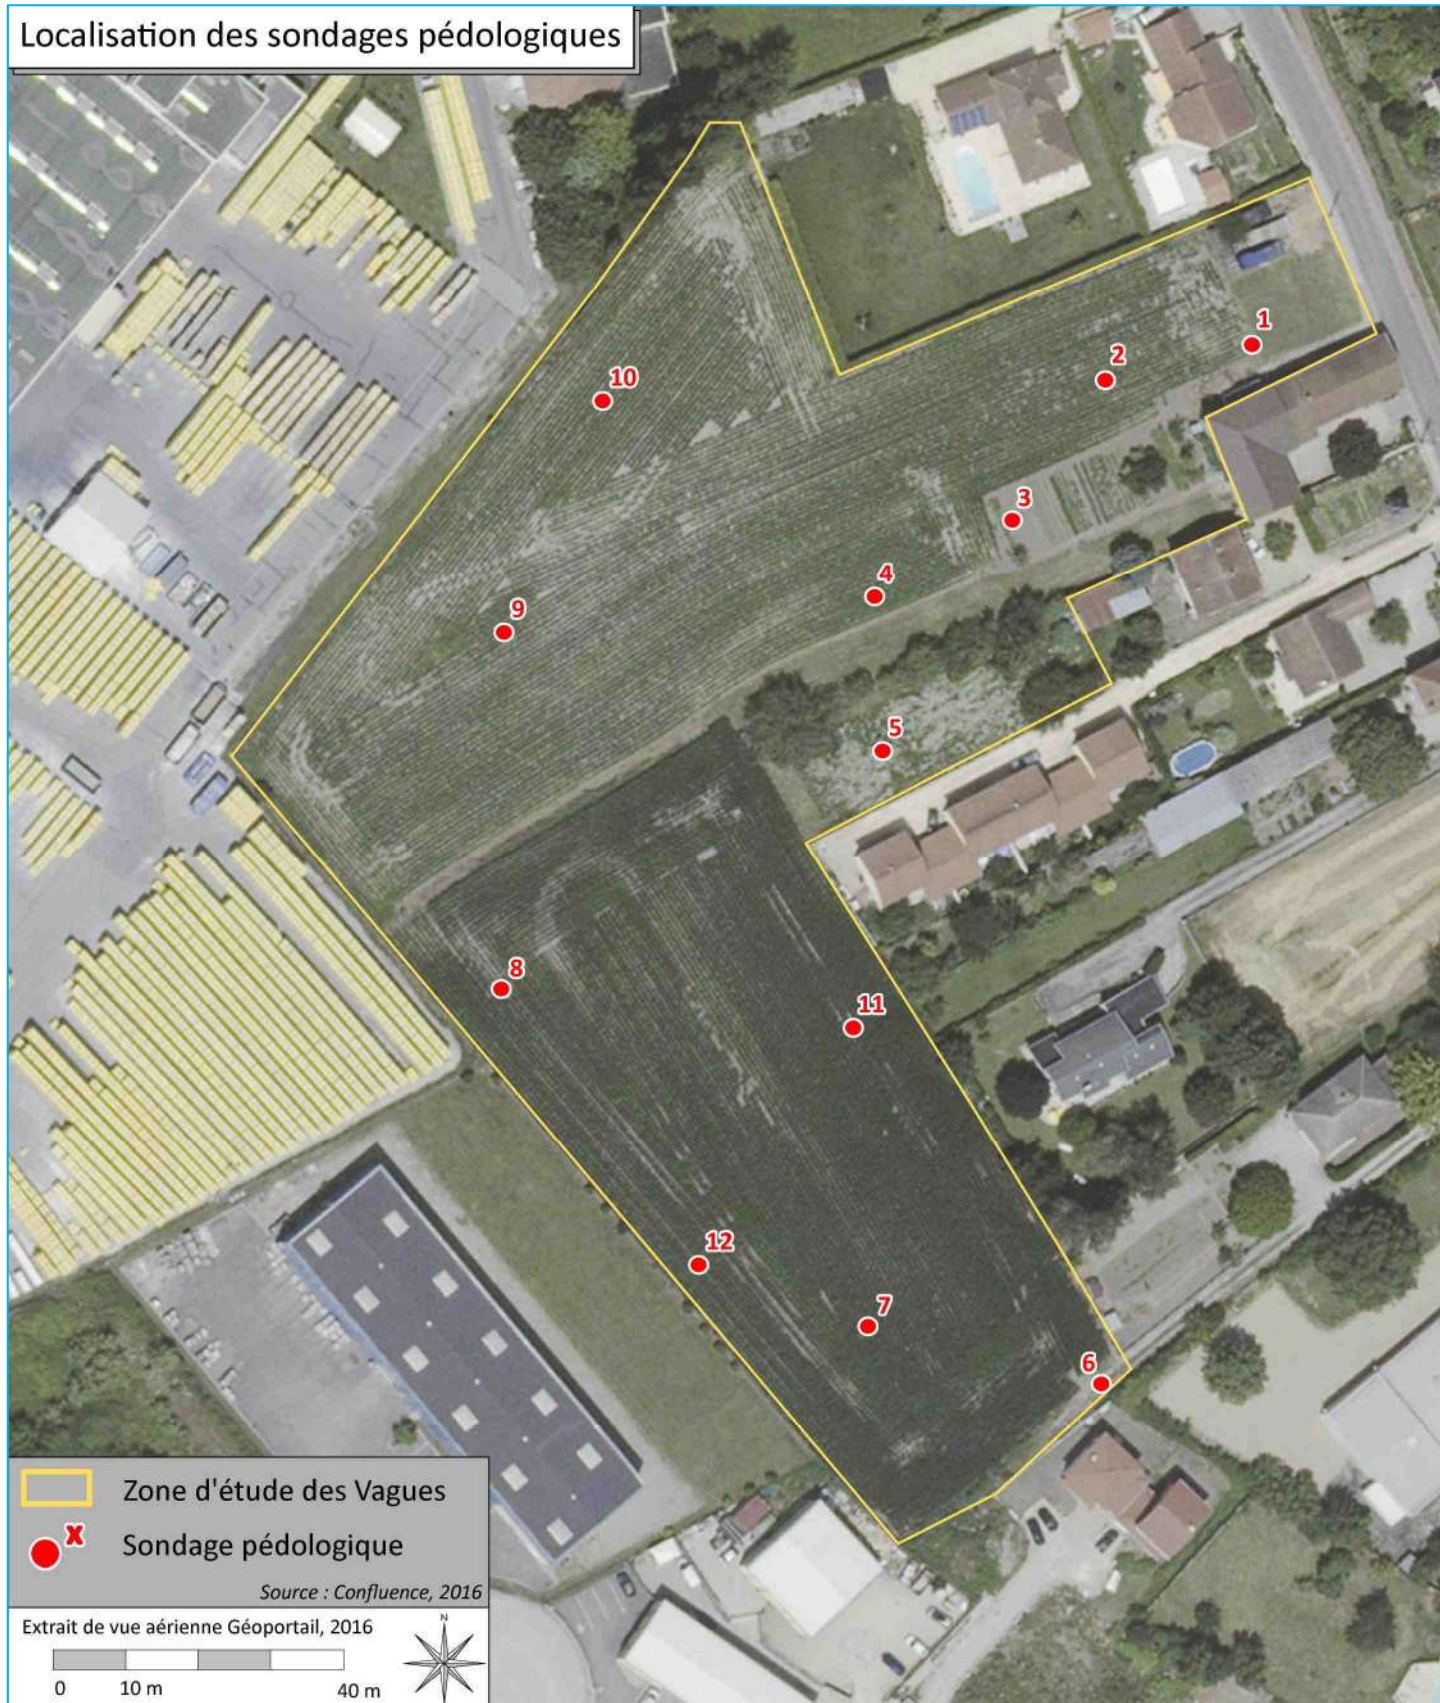
Traits hydromorphiques identifiés par sondages pédologiques

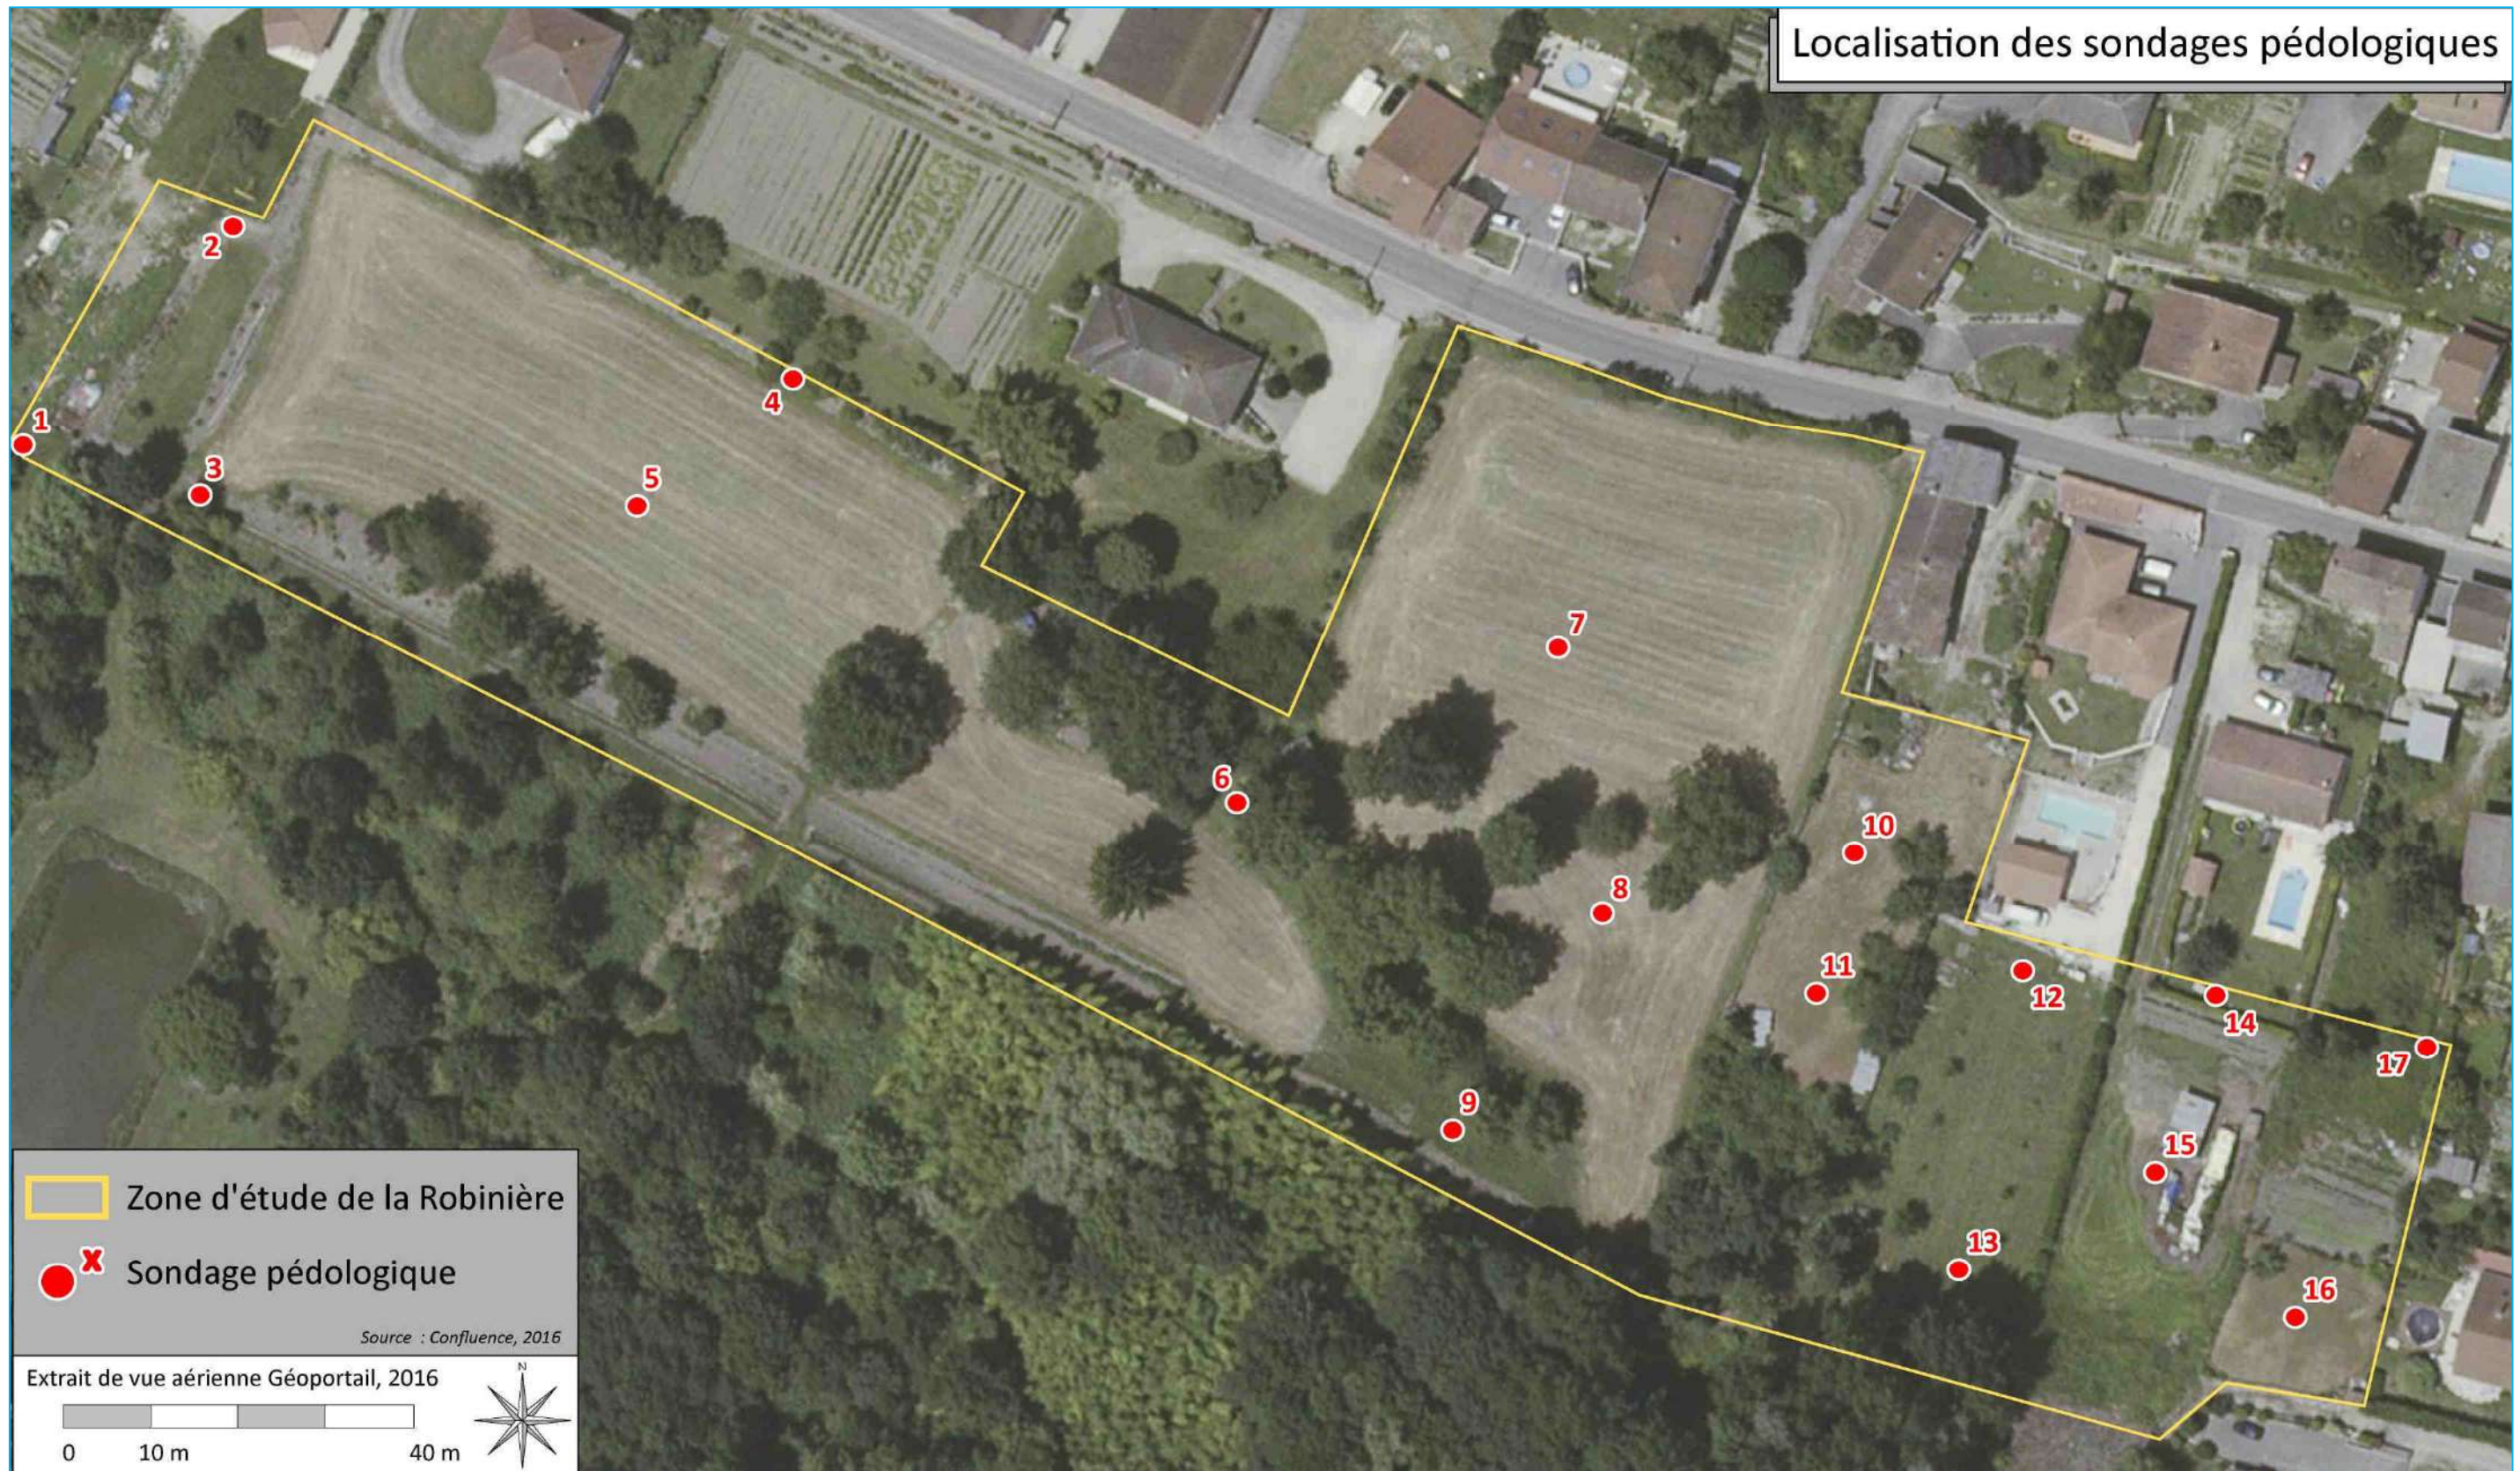
Traits hydromorphiques identifiés par sondages pédologiques
