## Commune de Donnery (45)

# Schéma Directeur Assainissement

## Rapport de Phases 4 et 5

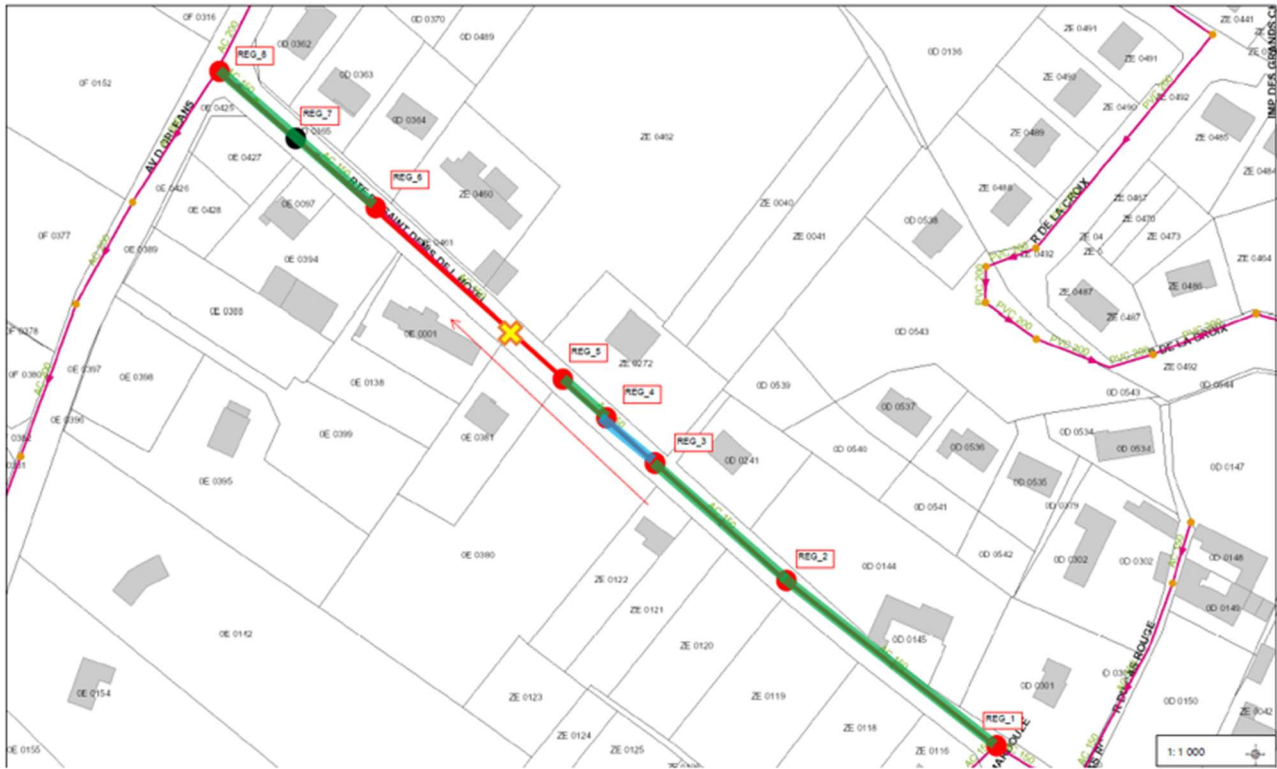
Figure 15 : Plan ITV – Secteur d'étude BV4

| Nom Rue | Tronçon inspecté | Matériau réseau | Diamètre Réseau | Type de réseau | Linéaire Tronçon | Linéaire Inspecté | Localisation | Observations | Etat structurel du réseau | Travaux préconisés | Priorité | Enveloppe budgétaire des travaux préconisés |
|---|---|---|---|---|---|---|---|---|---|---|---|---|
| Avenue Saint-Denis-de-l'Hôtel | REG1 / REG2 | Béton | 200 | Eaux Usées | 59,7 | 59,7 | 35 - 58,9 | BAFCB - Dégradation de surface | Moyen | Au regard des anomalies identifiées sur le tronçon,, il est préconisé un renouvellement par chemisage continu. | 2 | 17 910,00 |
| Avenue Saint-Denis-de-l'Hôtel | REG2 / REG3 | Béton | 200 | Eaux Usées | 61,9 | 61,9 | 0,5 - 61,9 | BAFCB - Dégradation de surface | Moyen | Au regard des anomalies identifiées sur le tronçon,, il est préconisé un renouvellement par chemisage continu. | 2 | 18 570,00 |
| Avenue Saint-Denis-de-l'Hôtel | REG3 / REG4 | Béton | 200 | Eaux Usées | 25,6 | 25,6 | 0,7 - 11,9 | BAFCB - Dégradation de surface | Mauvais | Au regard des anomalies identifiées sur le tronçon, il est préconisé un renouvellement par remplacement de canalisation | 1 | 23 040,00 |
| Avenue Saint-Denis-de-l'Hôtel | REG6 / REG7 | Béton | 200 | Eaux Usées | 49,9 | 49,9 | 6,1 - 12,1 | BBBB - dépôt de graisse | Moyen | Au regard des anomalies identifiées sur le tronçon,, il est préconisé un renouvellement par chemisage continu. | 2 | 14 970,00 |

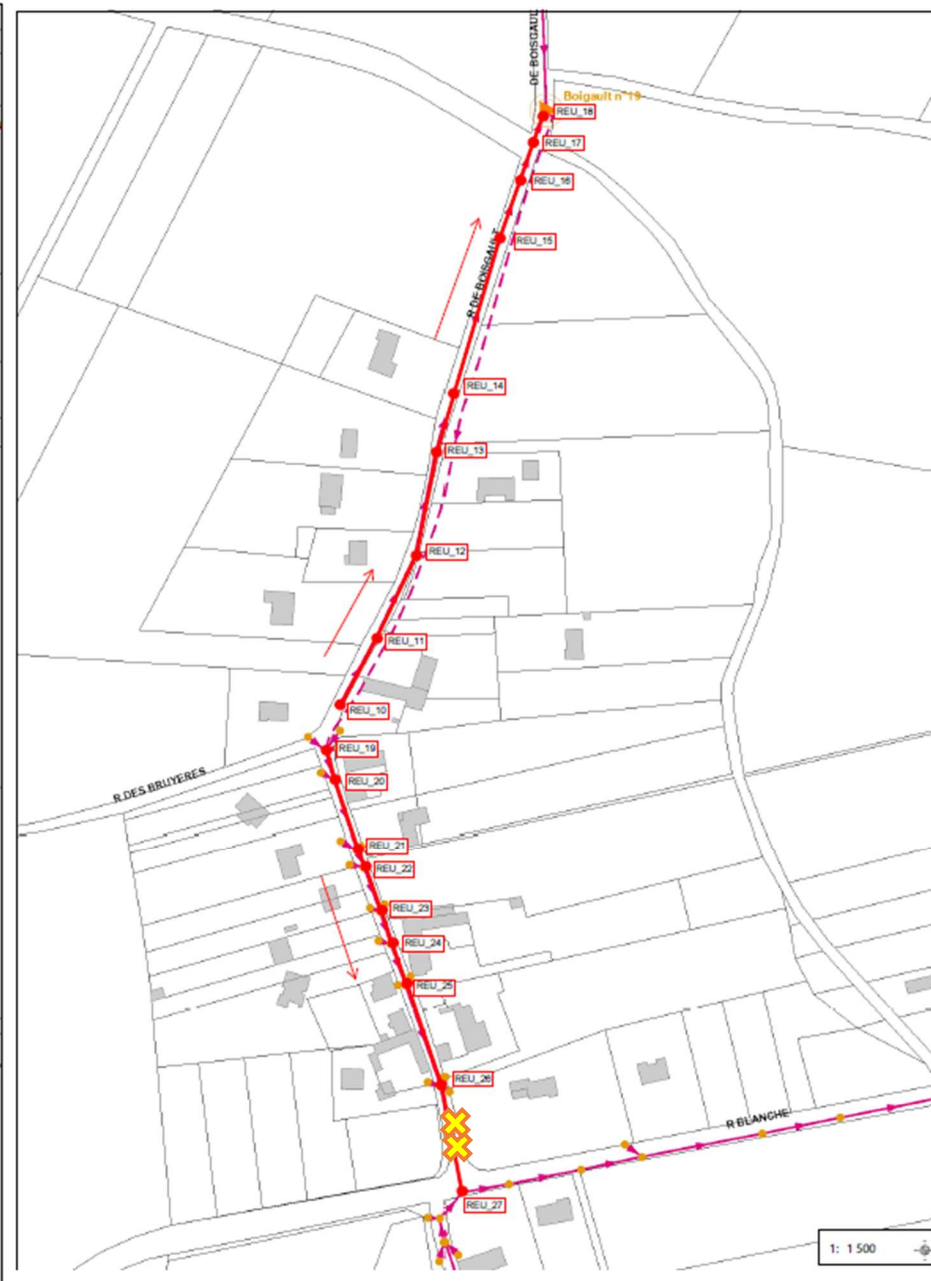
| Nom Rue | Tronçon inspecté | Matériau réseau | Diamètre Réseau | Type de réseau | Linéaire Tronçon | Linéaire Inspecté | Localisation | Observations | Etat structurel du réseau | Travaux préconisés | Priorité | Enveloppe budgétaire des travaux préconisés |
|---|---|---|---|---|---|---|---|---|---|---|---|---|
| Rue de Boisgault | REU50/REU51 | PVC-U | 200 | Eaux Usées | 19,9 | 19,9 | | | Bon | aucune anomalie relevée sur le tronçon justifiant la réalisation de travaux | - | 0,00 |
| Rue de Boisgault | REU51/REU52 | PVC-U | 200 | Eaux Usées | 14 | 14 | | | Bon | aucune anomalie relevée sur le tronçon justifiant la réalisation de travaux | - | 0,00 |
