**Bassin houiller de Brassac-les-Mines
départements de la Haute-Loire et du Puy-de-Dôme)
Phase informative et analyse détaillée des aléas**

RAPPORT S 2012/79DE - 12AUV2213

Date : 27/08/2012

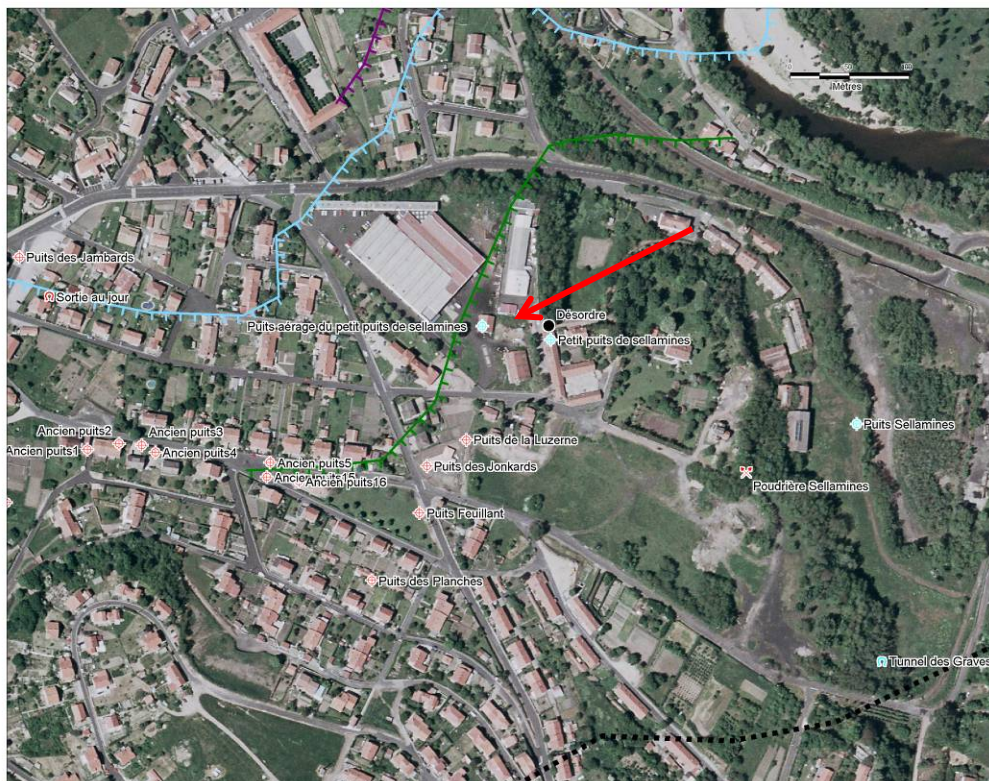
Figure 18 : Localisation du désordre sur le secteur de Cellamines

La DRIRE a eu connaissance le 5 mai 2008, d'un désordre (D8) qui s'est produit le 18 avril sur la commune d'Auzat-la-Combelle. Ce désordre se caractérise par un petit « entonnoir » qui s'est formé au milieu d'un chemin non goudronné, à proximité du « Petit puits de Cellamines » (Figure 18).

Le désordre se situe dans la partie centre nord de la concession, près du « petit puits de Cellamines », en dehors de la zone des anciens travaux miniers souterrains.

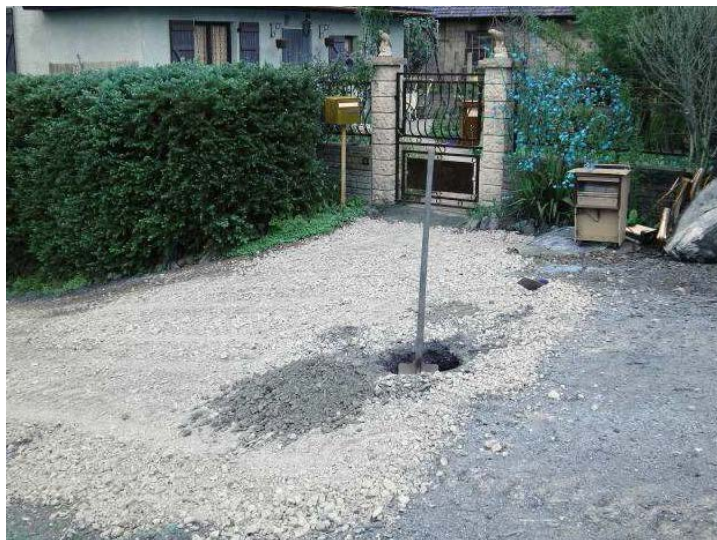
**Photo 3 : Entonnoir redébouché pour la visite de la DRIRE
(Source : GEODERIS, 2008)**

Le propriétaire de la maison d'habitation a découvert, devant chez lui, un entonnoir de 30 cm de diamètre et 30 cm de profondeur (Photo 3).

Sur cette concession et en particulier dans le quartier de Cellamines, seules deux couches de puissance moyenne, « Verrerie » et « Combelle », ont été exploitées, la première vers 40 m de profondeur, la seconde vers 130 m.

Lors des divers échanges sur site entre GEODERIS, la DRIRE et les habitants, il a été signalé la présence d'un petit affaissement d'un diamètre de 1,5 à 2 m qui se produit régulièrement entre la menuiserie industrielle et le talus. Par ailleurs le mur de clôture situé juste avant le talus montre aussi des indices de mouvements.

La recherche du tracé des travaux miniers souterrains exécutés dans le secteur montre que les plus proches de la surface sont, d'après les documents retrouvés, à une profondeur de 70 m environ. Il n'est pas établi qu'ils puissent être à l'origine des désordres constatés.

Les arguments de terrain plaident plutôt en faveur d'un simple glissement de terrain en évolution, favorisé probablement par le passage de camions, et pouvant avoir eu comme conséquence une dégradation de la canalisation du tout-à-l'égout.

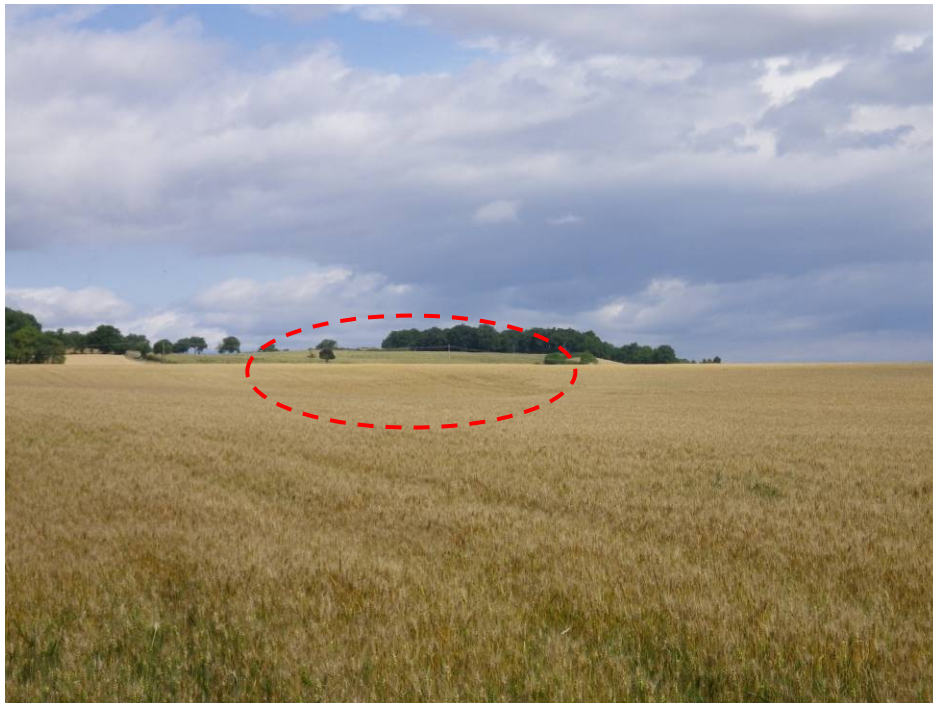
Photo 7 : Affaissement observé dans un champ

Lors de la visite de terrain, un affaissement (D1) a été observé sur la concession de Mégecoste, dans un champ de blé (Photo 7). Cet affaissement, de 30 m de long et 20 m de large, se situe à l'aplomb de travaux situés à moins de 50 m de profondeur, à proximité de remontées à remblais.

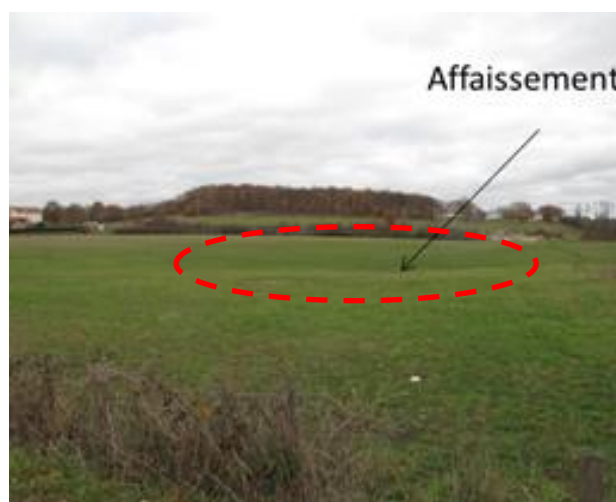
Photo 9 : Affaissement D13

Lors de la visite de terrain, 2 affaissements (D12 et D13 (Photo 9)), un fontis (D11) et une zone de désordres (D15) ont été observés et confirmés par M. Mialhe sur la concession de Grosménil. L'ensemble de ces désordres sont situés à l'aplomb de très anciens travaux miniers ou de travaux peu profonds.

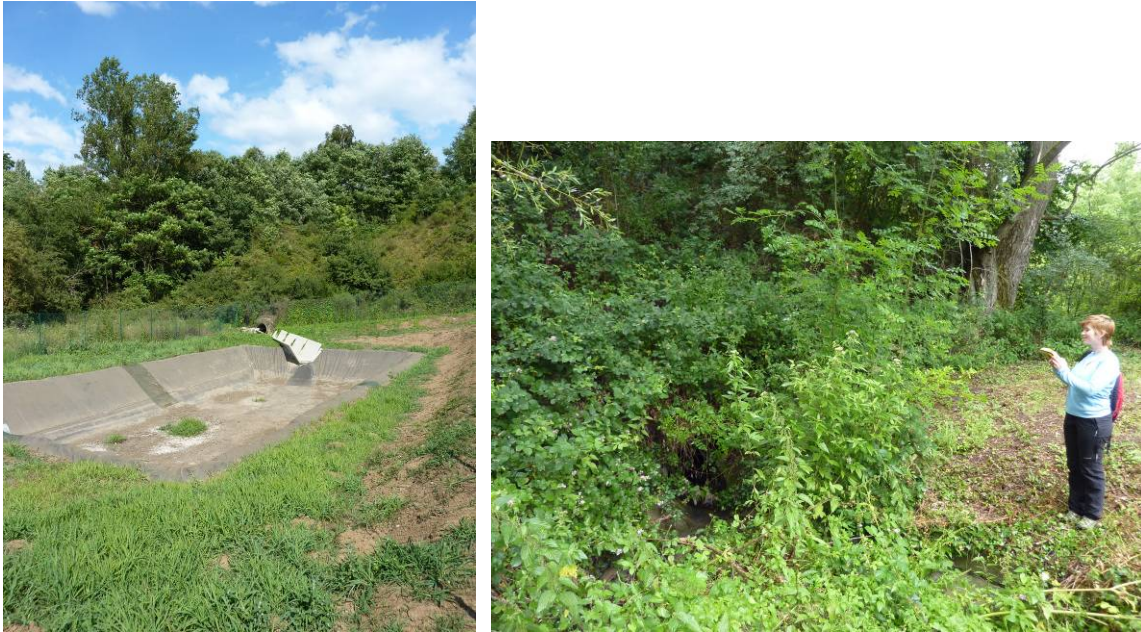
Photo 23 : Extrémités de la buse

Le second correspond à une buse de 1 m de diamètre mise en place sous le terril de Basse-Combelle afin de permettre la circulation des eaux de part et d'autre de celui-ci (Photo 20). Du coté du terrain de jeux, la buse se déverse dans un bassin de rétention clôturé. Cette buse est signalée compte tenu de son rôle hydrologique pour le vallon amont. Elle permet au bassin versant de s'écouler sous les remblais du terril de Basse-Combelle qui supporte la route de la Combelle au puits Bayard.

Suite à la crue de novembre 2008, de nouveaux dégâts ont été constatés au voisinage du teruil de la Taupe. Les parcelles concernées ayant été cédées par CdF, en 2007, le nouveau propriétaire se doit d'assurer l'entretien des buses et la réparation de désordres qu'elles peuvent causer.

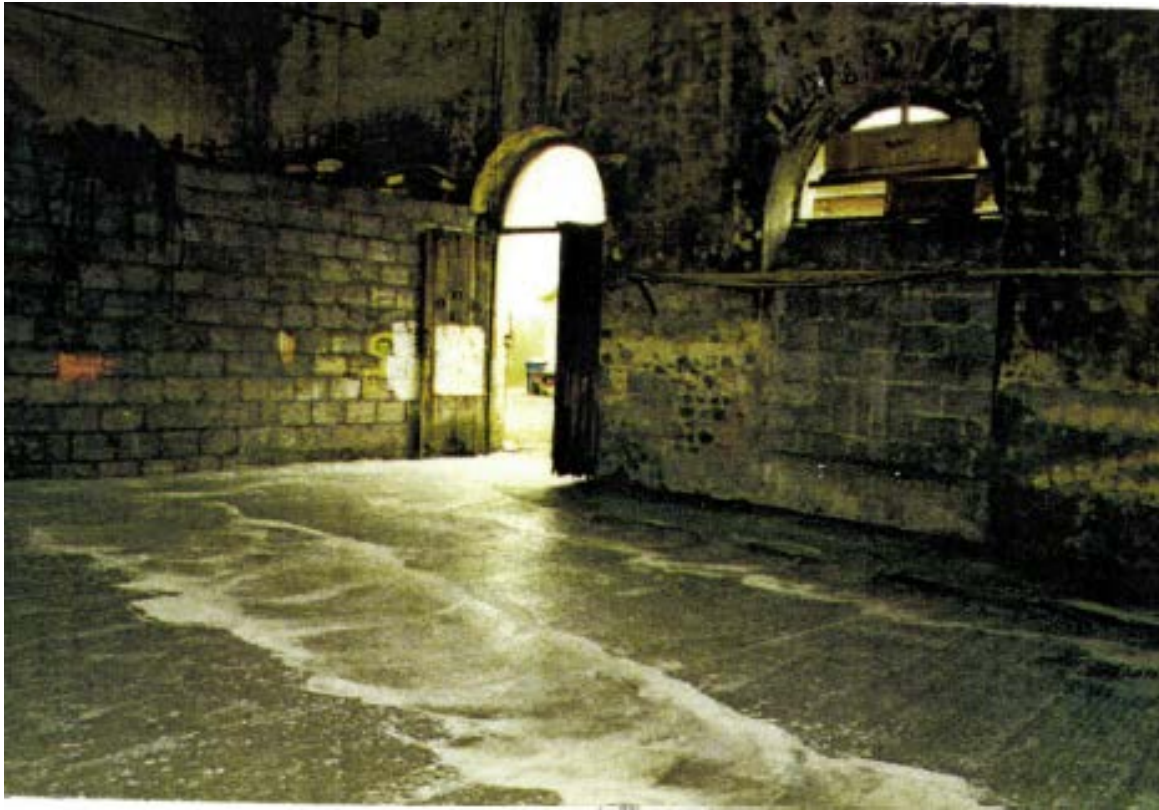
Photo 140 : Puits de Grosménil après travaux
