# Plan d'indexation en Z

## Commune d'Albertville

### Note de présentation

Maître d'ouvrage : Commune d' Albertville

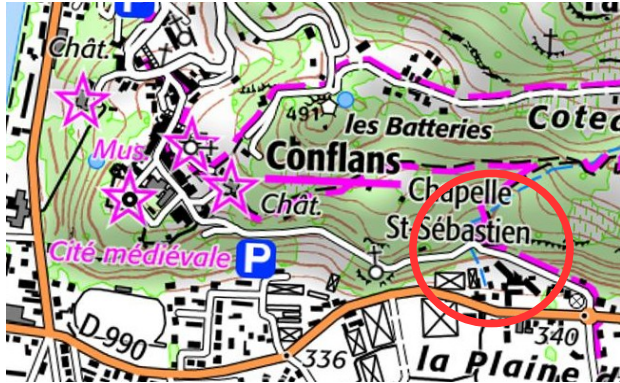
| Lieux | Date | Description | Sources |
|---|---|---|---|
| Conflans – Montée Saint-Sébastien | 15 février 1990 | <p>Dans la nuit du 15-16 février 1990, suite à des pluies importantes, une écaille de plusieurs m<sup>3</sup> s'est effondré en se partageant en plusieurs blocs. Le plus volumineux (4-5 m<sup>3</sup>) a percuté la chaussée d'un chemin communal à proximité d'habitations.</p> <p>Figure V.1: Situation de la zone de l'événement</p> | BRGM |

Plusieurs filets ASM sont présents à l'amont de la montée Saint-Sébastien, à l'est du Nant-Bellet. Ils ont été installés en 1993, suite à l'événement de février 1990. Il est difficile d'estimer leur état. Ces derniers sont en partie recouverts de lierres.

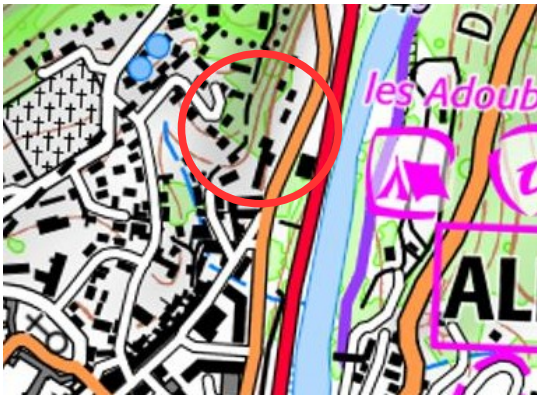
| Lieux | Date | Description | Sources |
|---|---|---|---|
| Ancienne route de la Pallud | Le 26 janvier 1995 | <p>Glissement d'une partie de la chaussée du chemin communal dénommé « ancienne route de la Pallud ». Le volume mobilisé a été estimé à 100 m<sup>3</sup>.</p> <p><i>Figure V.6: Situation de la zone de l'événement</i></p> | RTM |

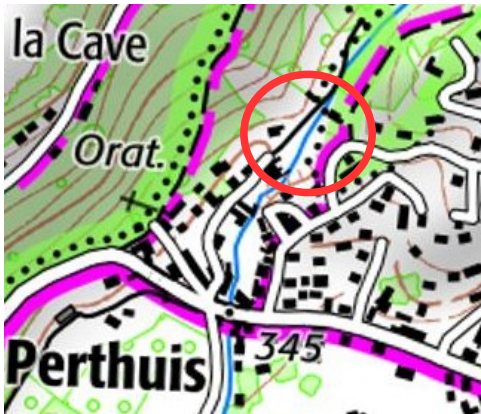
| Lieux | Date | Description | Sources |
|---|---|---|---|
| Albertville-La Pallud | 31 janvier 2015 | <p>Le 31 janvier 2015, un glissement de terrain s'est produit en rive gauche du Nant-Pottier, sur le secteur de Perthuis, chemin du Coq. Ce glissement de terrain a coupé presque complètement le lit du Nant-Pottier, menaçant les terrains en rive droite. Le volume glissé a été estimé à 500 m<sup>3</sup>.</p> <p><i>Figure V.7: Situation de la zone de l'événement</i></p> | RTM |

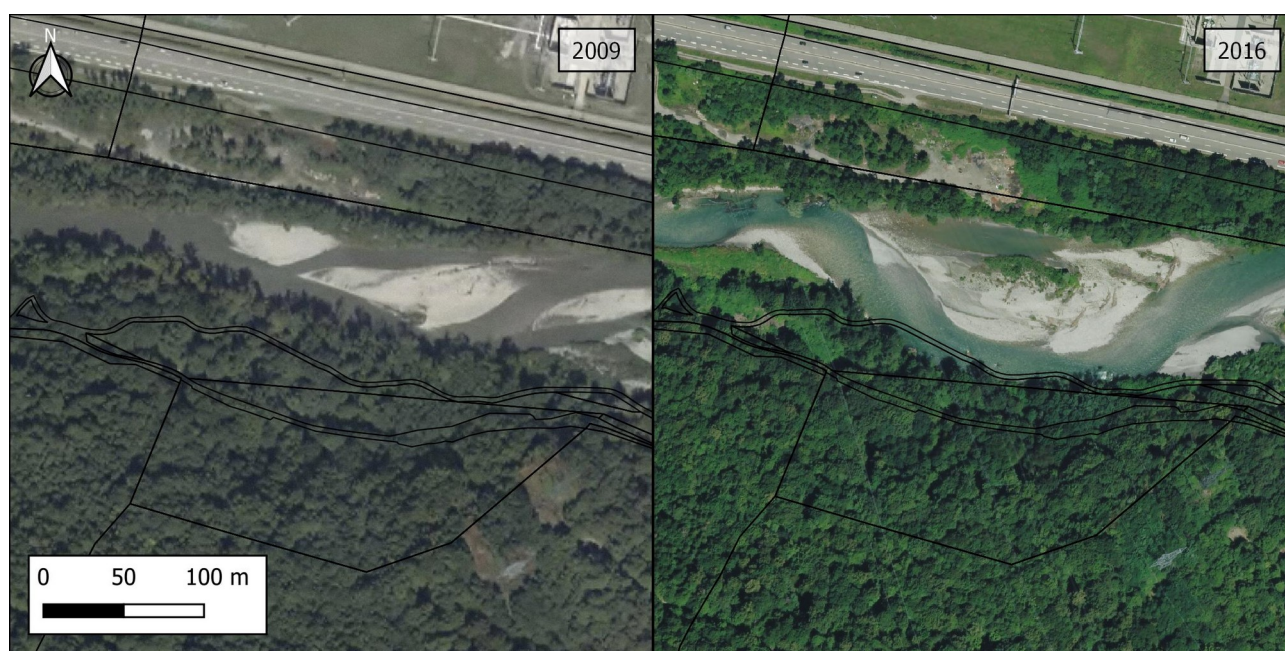
Au cours des observations de terrain, une érosion de berge importante a été identifiée au niveau de la route des Espagnols en face du poste électrique. Cette érosion est due à la divagation du cours d'eau de l'Isère (Figure V.8).

Figure V.8: évolution de l'érosion de berge entre 2009 et 2016.

L'Isère fait l'objet d'un PPRI et n'est donc pas prise en compte dans cette étude, ainsi que les phénomènes qui lui sont liés. Ce phénomène est cité à titre d'information du fait de l'ampleur de l'érosion et de la proximité à ce jour (2021) de la route des Espagnols (risque de destruction à court ou moyen terme).
