# Programme de gestion intégrée des bassins versants du Parc du Gâtinais français

## Monographie de Bouray-sur-Juine

### Analyse des inondations survenues dans la commune

Pistes de réflexion pour améliorer la  
situation.

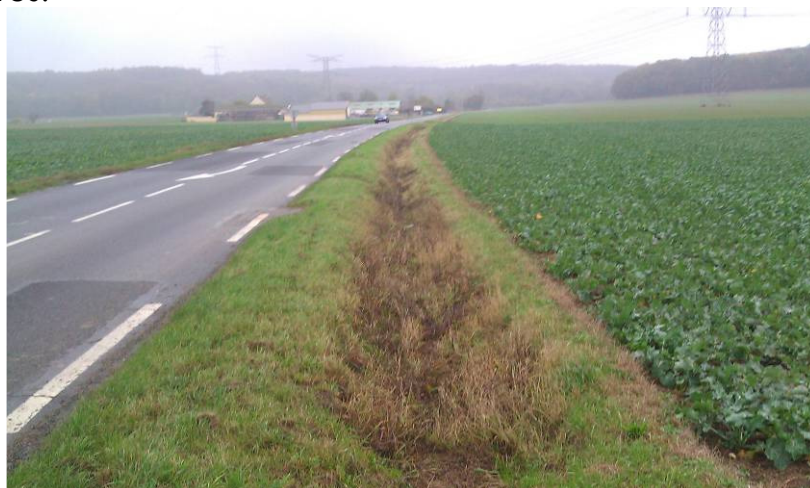
Photo 1 : Fossé inactif de la D56

Les élus nous ont signalé des problèmes fréquents avec les eaux de pluie en provenance des départementales RD99 et RD56. Lors de la visite en novembre 2011, les fossés de la RD56 semblaient inactifs à cause de la berme herbeuse trop épaisse. Les fossés de la RD56 doivent être réactivés de chaque côtés de la chaussée sur 1900ml avec des saignées de délestage (Bouray.A.1). L'herbe dans le fossé paraît grillée par des produits phytosanitaires.

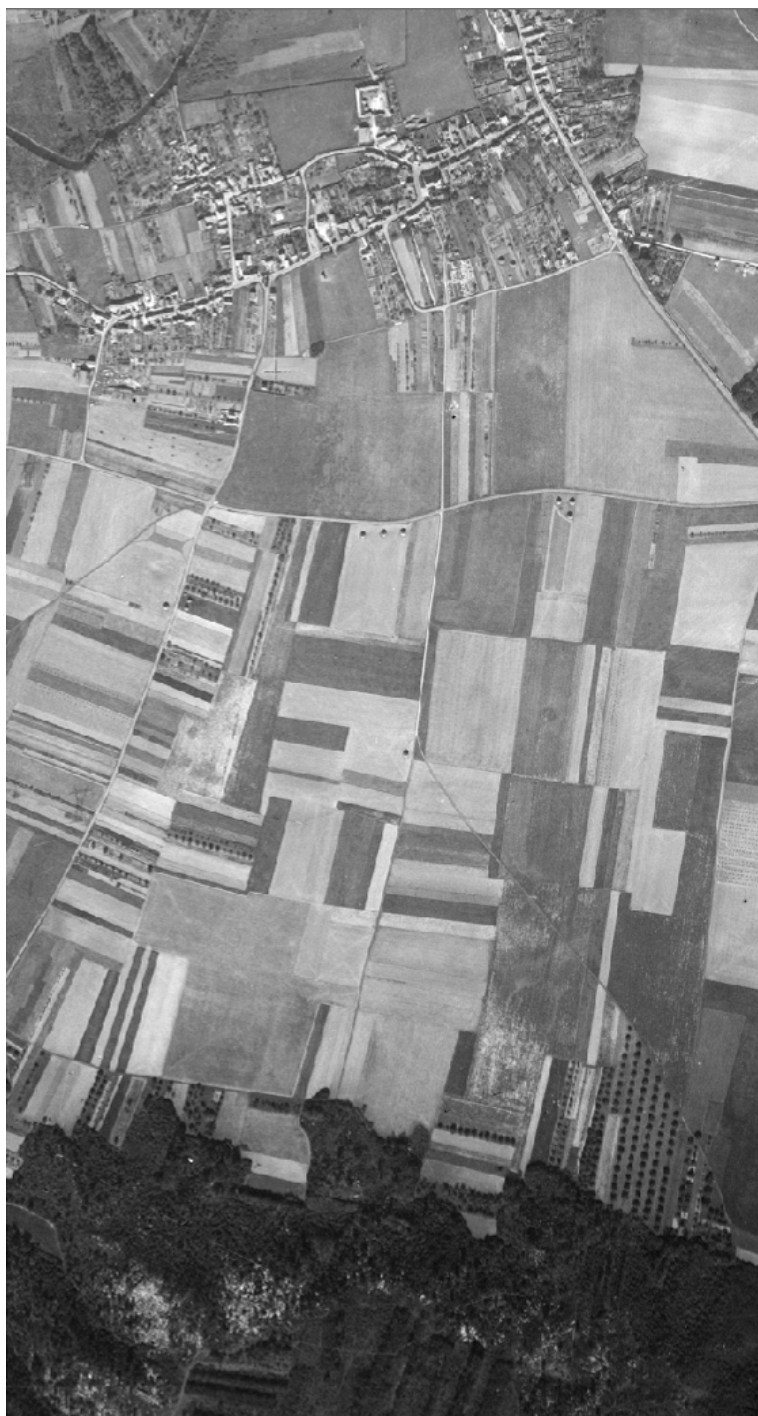
Photo 6 : Bouray-sur-Juine et la plaine agricole en 1946

La photo suivante, datant de 1946, montre un petit parcellaire et plusieurs alignements d'arbres dans la plaine agricole, on note aussi la présence au Sud Est de plusieurs parcelles en agroforesterie

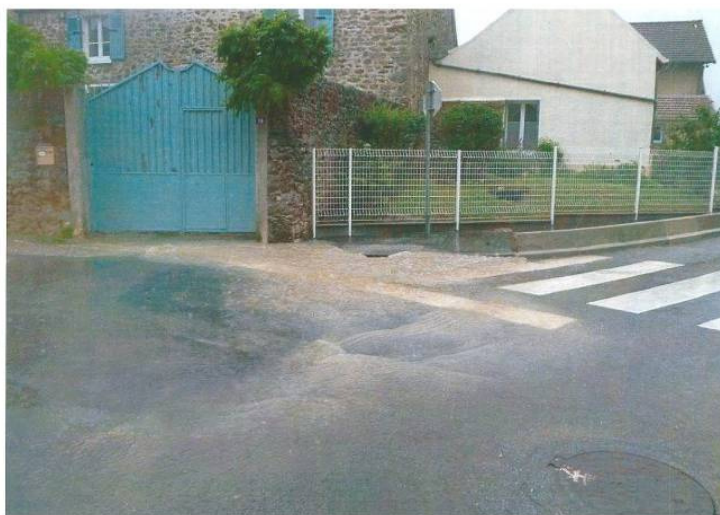
Photo 7 : Carrefour inondé

La cours d'un particulier habitant aux n°17 rue Haute est inondée lors d'orage. Les photos suivantes montrent le carrefour entièrement recouvert d'eau car les deux avaloirs n'ont pas une débitance suffisante pour absorber les eaux de la départementale et celle de la rue Haute.

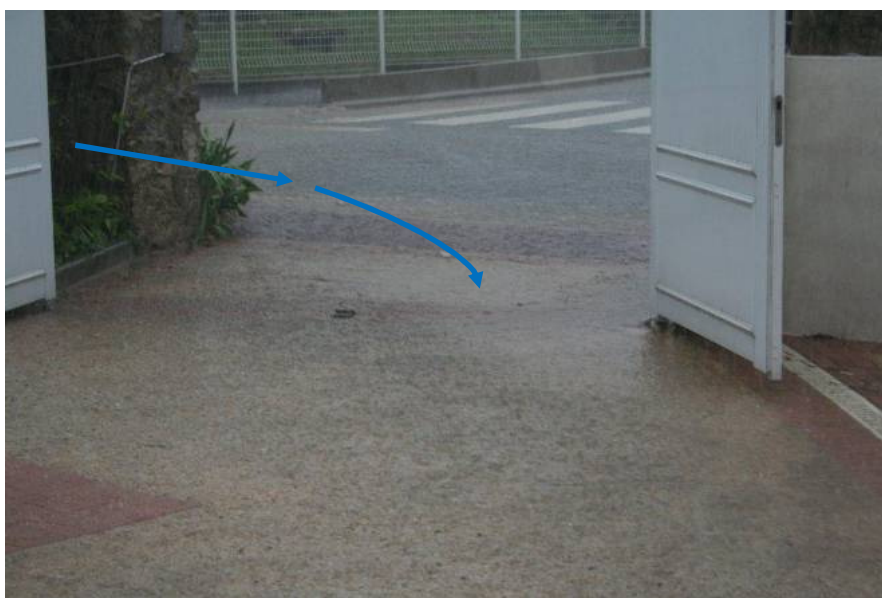
Photo 8 : Entrée des eaux en provenance du centre-ville  
chez un particulier

Après un échange avec celui-ci, il apparaît que les eaux débordant chez lui proviennent surtout du centre-ville : en effet, le caniveau après l'avaloir n'est pas suffisamment grand pour gérer les eaux non absorbées sans déborder chez lui. Une protection rapprochée sous la forme d'un rehaussement de trottoir est envisagée (Bouray.A.4).

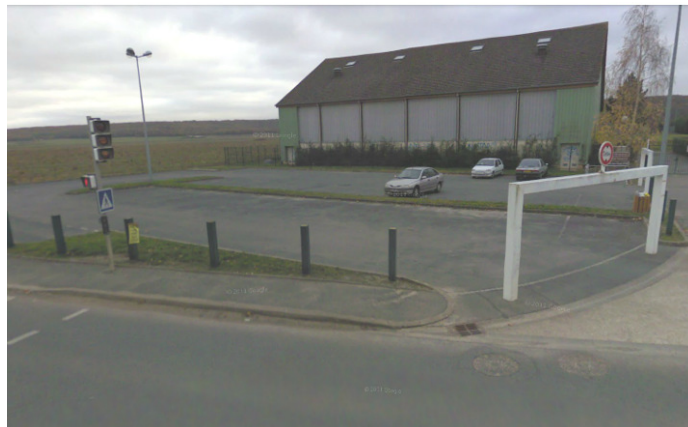
Photo 10 : Parking et toiture de la salle polyvalente

La construction de la salle polyvalente a nécessité l'imperméabilisation de 2000m<sup>2</sup> dont 900m<sup>2</sup> pour la toiture et 1100m<sup>2</sup> pour le parking. Ces eaux sont en majorité captées par le réseau pluvial qui est alors surchargé. Le volume de stockage de ces eaux pour une pluie de l'ordre de 50mm est estimé à 100m<sup>3</sup>.

Une étude topographique est nécessaire afin de valider la faisabilité des deux options :

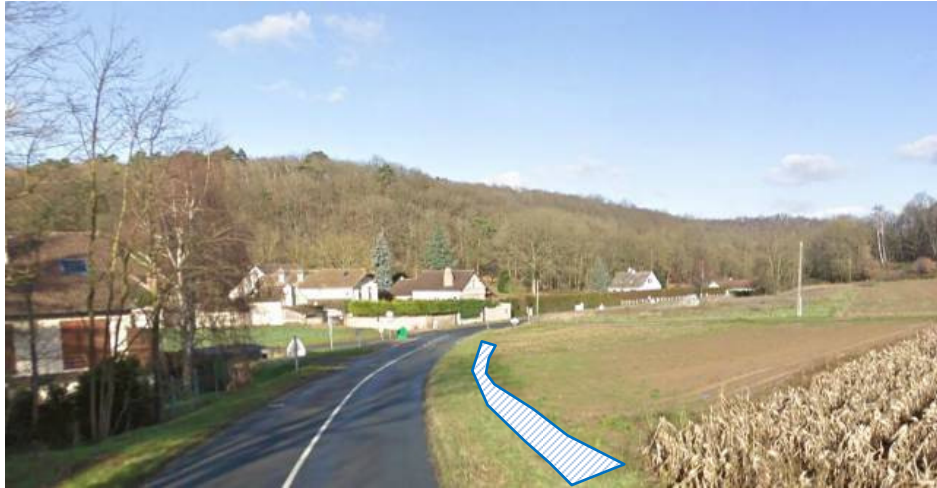
Photo 20 : Emplacement de la noue de 1.5m de large

- A proximité de la ferme de la Chapelle, on peut apercevoir une parcelle très érodée, une zone enherbée localisées le talweg limiterait l'apport de matériaux sur la route en contre-bas (Boinvau.B.4).
- 280 ml de bande enherbée et une haie double transversale de 40ml sont prévus pour ralentir les eaux agricole de la vallée Gommier. Quant aux eaux de la RD 56, elles ne peuvent pas souvent s'évacuer de

chaque côté à cause de la berme souvent épaisse ou de l'encaissement de la route. Il est proposé une noue de 80 m en rive droite avec des cunettes maçonnées de délestage afin de stocker les eaux de la partie de la RD56 à proximité du carrefour (Boinvau.B.5).
