Ancienne Exploitation – 7 rue de l'église – Centre Equestre

Identifiant fiche : 001

Ancienne Exploitation - 1 chemin du tertre Saint-Denis

Identifiant fiche : 002

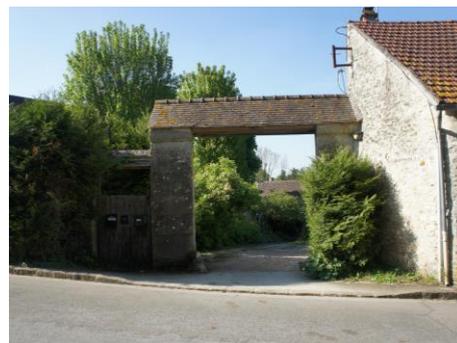
Accès (2)

- le second à l'Ouest, (2) permet l'accès au corps de ferme, par la cour intérieure. Dans la continuité des bâtiments implantés en front-à-rue, il prend appui sur un pignon à l'Est et se prolonge par un mur à l'Ouest. Il s'agit d'une porte charretière dont les pilastres sont en pierres de taille, protégés de pierres chasse-roues, et couronnés d'un double linteau et tuiles plates ; un portail en bois plein, bas, permet de fermer l'accès. Il est doublé à l'Ouest, intégrée dans le mur qui la prolonge, d'une porte piétonne, également fermée par un vantail bas en bois plein.

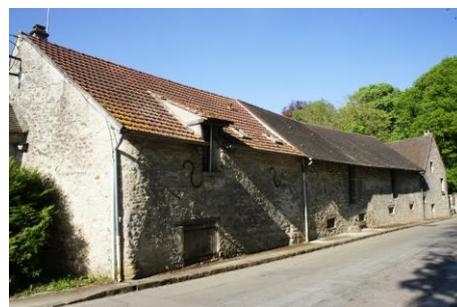
Construction accolées (3)

- **un premier volume (3) en front-à-rue est composé de deux constructions accolées**, de volume R + combles avec un encuvement conséquent. La façade sur rue (et le pignon visible) est en moellons de pierre calcaire à joints beurrés au mortier de ciment. Elle est ponctuée de nombreuses ouvertures, de répartition et profils variés, correspondant à l'ancienne vocation agricole de la grange :

- à l'Ouest : une porte basse est couronnée d'un linteau en bois et close de volets en bois brut. Des tirants en fer forgé en

forme de « S » agrémentent la façade. La toiture est à deux pans, en tuiles mécaniques rouges, percée de deux petits châssis de toit. Une gerbière agrémente le tout.

- à l'Est : la partie inférieure de la façade est ponctuée de plusieurs petites baies horizontales couronnées de linteaux béton. En partie supérieure, deux baies s'élèvent jusqu'à la toiture, permettant d'accéder au grenier. La toiture est à deux pans, en tuiles plates marron.

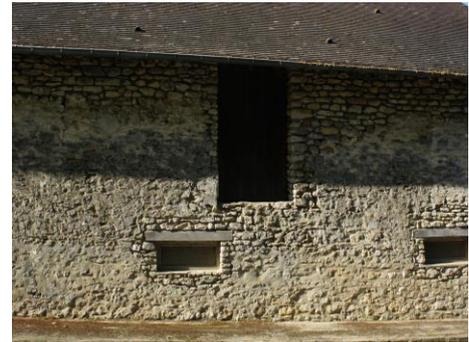
Maçonnerie sur bâtiment (3)

- Beurrage des maçonneries au mortier de ciment à remplacer par un mortier bâtard de chaux blanche et sable de rivière locale.
- Solin au mortier de ciment pour l'étanchéité entre le mur et la couverture, à remplacer par un solin en mortier bâtard de chaux blanche en cohérence avec les joints de maçonnerie.

Lors de la rénovation il est impératif de garder une cohérence entre les matériaux en place et ceux utilisés pour la rénovation.

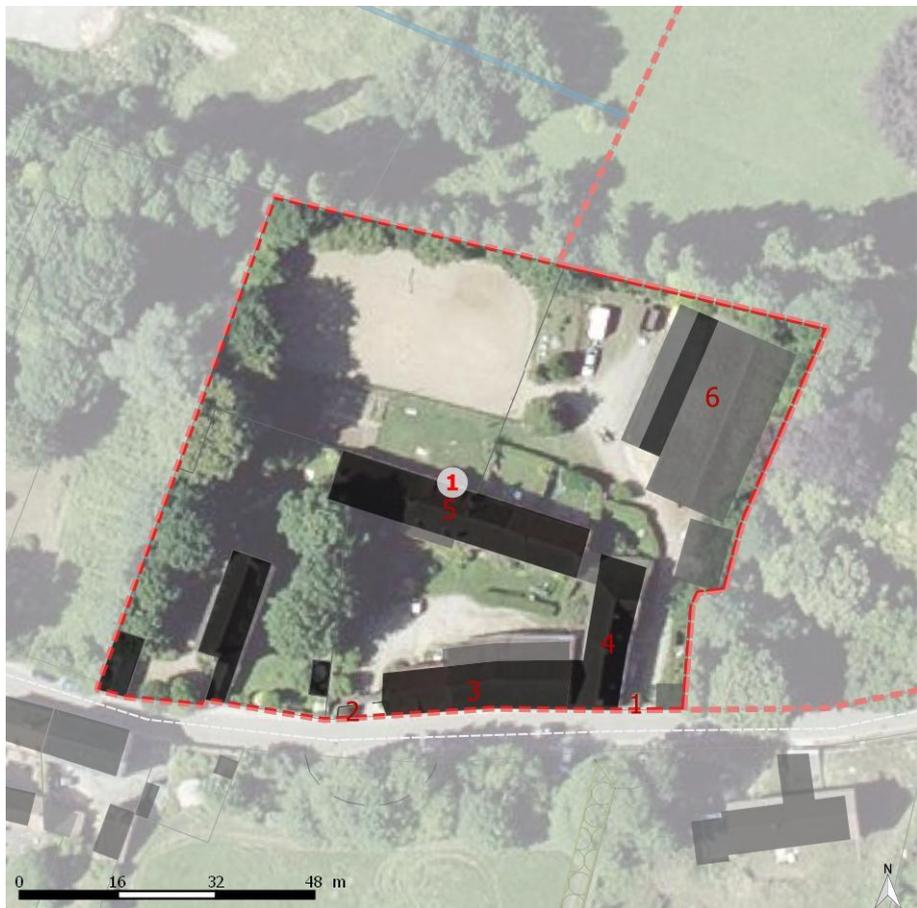
Cette propriété est située dans le village de Chérence, en périphérie Sud-Est, rue de l'Eglise. Il s'agit d'une ancienne exploitation agricole qui abrite désormais un centre équestre. Elle est composée de plusieurs bâtiments disposés autour d'une cour fermée.

Extrait de la photo aérienne (Les numéros renvois aux numéros des bâtiments de la notice)

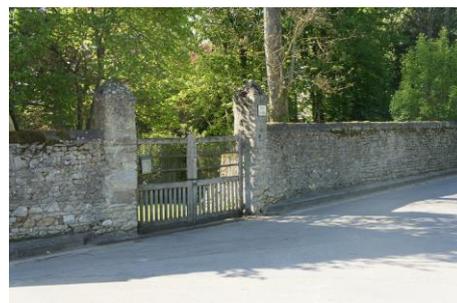
Accès (1)

- l'un à l'Est, (1) chemin du tertre Saint-Denis : il s'agit d'un portail à deux vantaux en bois brut ajouré, qui s'aligne sur le mur, fixé sur deux pilastres de hauteur supérieure – couronnés de chapeaux pyramidaux.

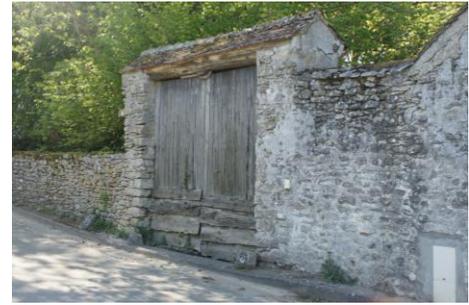
Portail (2)

- le second à l'Ouest, (2) rue de l'église, est constitué par une porte cochère à double linteau, couverte en tuiles plates. La porte est à deux vantaux pleins, en bois brut, la partie basse est protégée par une pose à clin traditionnelle. Les pilastres s'élèvent exactement dans la même composition que celle du mur.

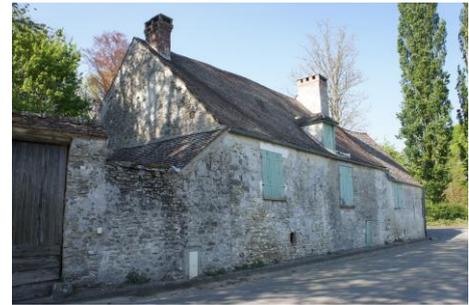
Bâtiment (3)

Le bâtiment (3) présente un rez-de-chaussée + combles, sur cave semi-enterrée.

La façade sur rue est en moellons de pierre calcaire enduits à la chaux laissant apparentes les pierres par endroit. Des chaînages verticaux en panneresse/boutisse apparaissent, notamment sur l'angle Est avec le pignon dégagé. Des tirants métalliques sont également visibles.

Elle est ponctuée de plusieurs fenêtres dont les menuiseries sont en bois, peintes en bleu soutenu, agrémentées de volets à deux battants en bois, de ton vert clair.

Une porte étroite, au niveau de la route, permet d'accéder à un niveau semi-enterré (cave ou cellier...) ; elle est en bois à un vantail, également de ton vert clair.

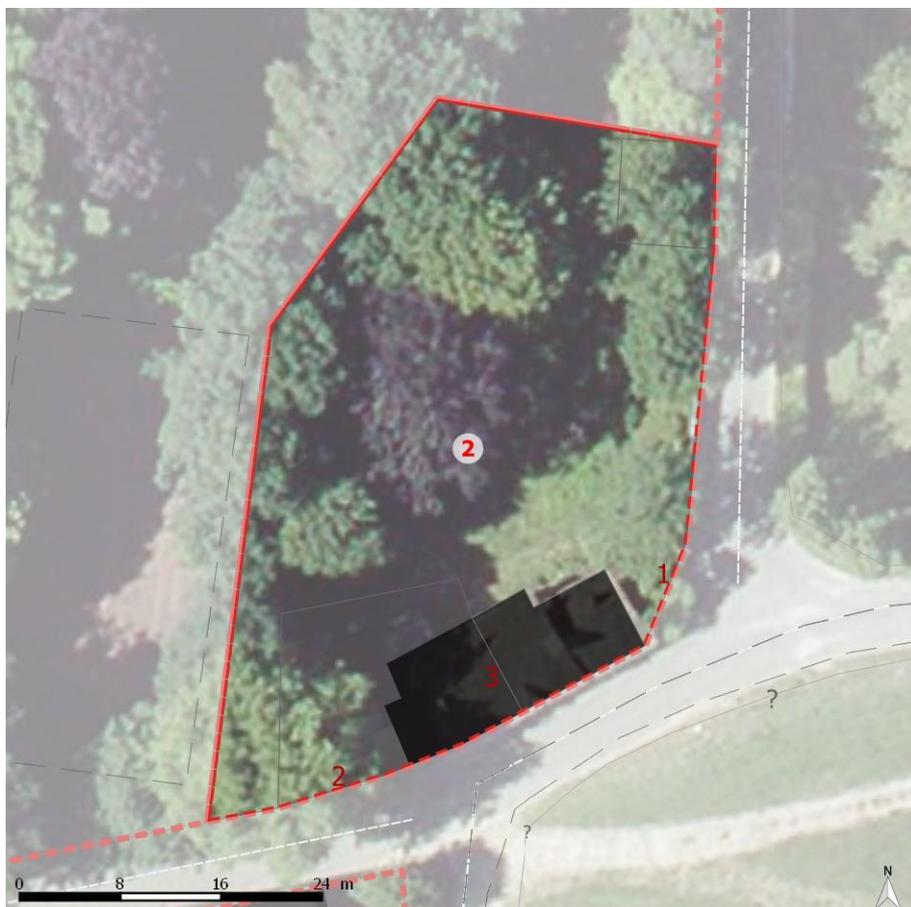
Il s'agit d'une ancienne petite ferme de périphérie de village. Elle est composée de deux bâtiments accolés disposés en front-à-rue, rue de l'Eglise.

Extrait de la photo aérienne (Les numéros renvois aux numéros des bâtiments de la notice)

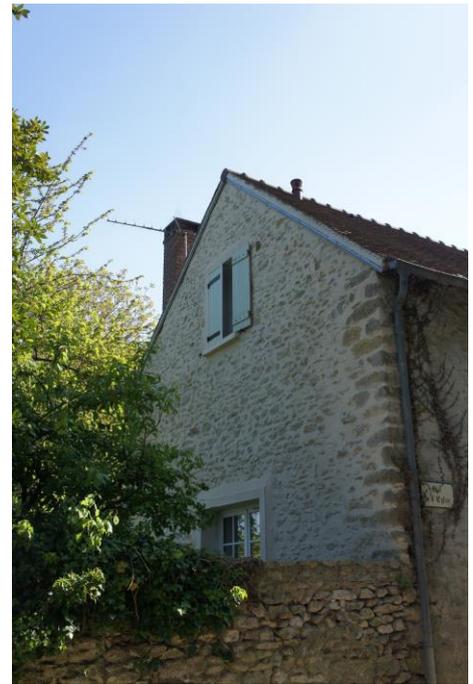
Pignon est

Les pignons (2) sont en moellons de pierre calcaire à joints vifs réalisés au mortier clair à la chaux. Des chaînages d'angles, en moellons de grosse taille, font le liant entre toutes les façades.

Deux baies ponctuent chacun d'eux, en partie médiane, réparties entre le rez-de-chaussée et l'étage : celles visibles depuis l'espace public présentent des appuis en pierre, et encadrements en enduit, des menuiseries en bois blanc ; elles sont habillées de volets à deux battants en bois de ton vert clair.

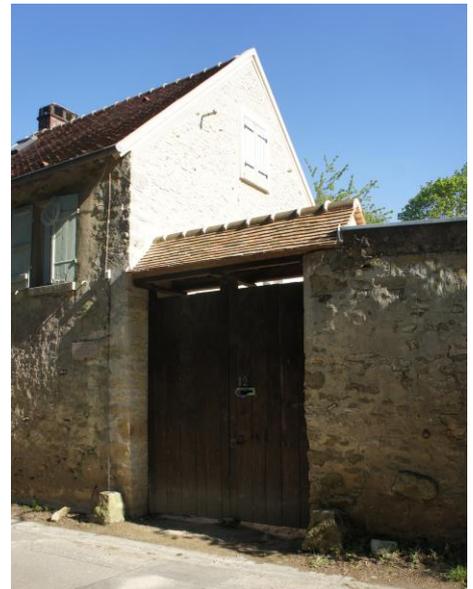
Porte cochère

La propriété est entourée par un mur en maçonnerie, dans la continuité de la construction, en moellons de pierre calcaire, à joints creux ou beurrés selon les sections. A l'angle Nord-Ouest, une porte cochère intégrée dans le mur de clôture, prend aussi appui sur la maison : à double linteau, elle est recouverte de tuiles plates rouges ; le portail à deux battants, en bois plein, clos entièrement l'accès, également protégé de pierres chasse-roues.

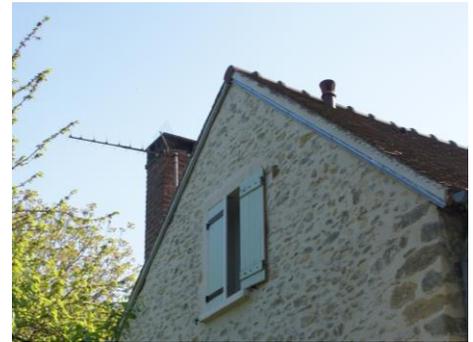
Cheminée recouverte d'une dalle béton

Le remplacement des dalles de couverture en béton sur les conduits de cheminée par des mitrons en terres cuites

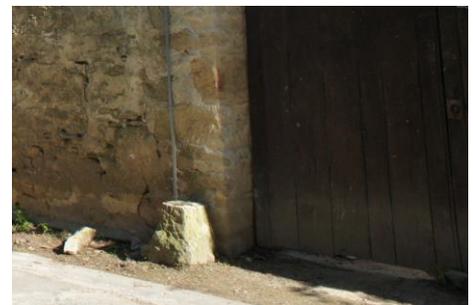
Pierre chasse roue

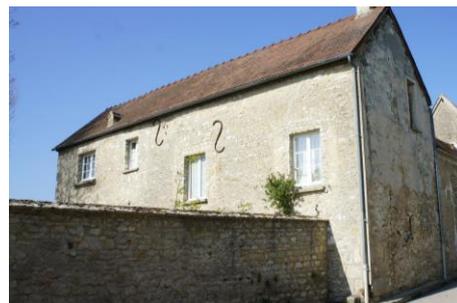
Bâtiment (1)

Un premier bâtiment, au Sud, implanté perpendiculairement à la voie, s'élève sur 2 niveaux, avec des combles bénéficiant d'un encuvement conséquent. Sa façade Sud (1) est en moellons de pierre calcaire à joints vifs de mortier ciment. Les baies sont de composition variée, et de répartition irrégulière ; l'aspect différent des reprises de maçonneries indique qu'elles ont été remaniées. Les encadrements sont en pierres maçonnées, les appuis en béton. Les menuiseries sont en bois peint en blanc, en majorité à petits bois. De grands tirants en fer forgé noir assurent la stabilité du bâtiment. Le pignon sur rue est en moellons de pierre calcaire ;

initialement enduit, il est aujourd'hui dégradé au rez-de-chaussée - laissant la pierre apparente. Des chaînages d'angles en pierre de taille lient les différentes façades. Une baie en partie haute, à l'encadrement enduit, un tirant, et un tuyau en plastique permettant certainement une ventilation, sont visibles sur ce pignon.

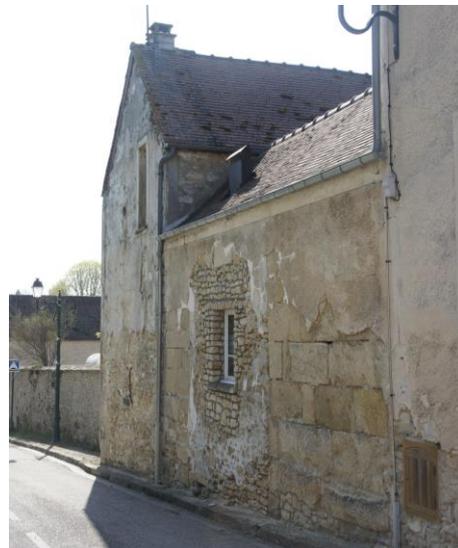
Il se poursuit par un troisième volume, **une grange (4)** dont le front à rue présente un RDC + combles avec un encuvement élevé.

La structure générale est en moellons de pierre calcaire, encore enduits pour les 2/3 supérieurs de la façade, tandis qu'ils apparaissent détériorés en partie basse ; la zone de transition où l'enduit se dégrade laisse apparaître des tuiles plates certainement intégrées dans un souci de protection.

Trois ouvertures apparaissent en façade : une porte cochère, fermée de deux battants en bois sous grenier, et encadrée d'un enduit de finition plus lisse que celui du mur de façade ; et deux petites baies, alignées verticalement - en partie haute, aux caractéristiques suivantes : encadrement en enduit lisse, appui en béton, menuiserie en bois dégradé, volets en bois brut.

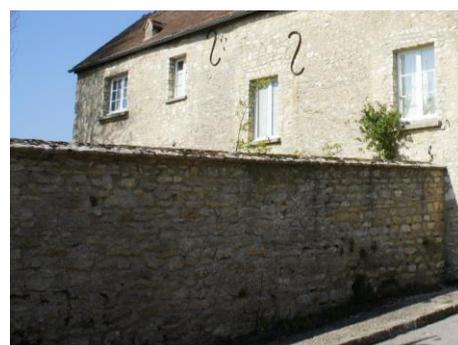
Mur de clôture (2)

Ces volumes accolés se poursuivent le long de la voie, de part et d'autre, par **un mur (2)** de clôture :

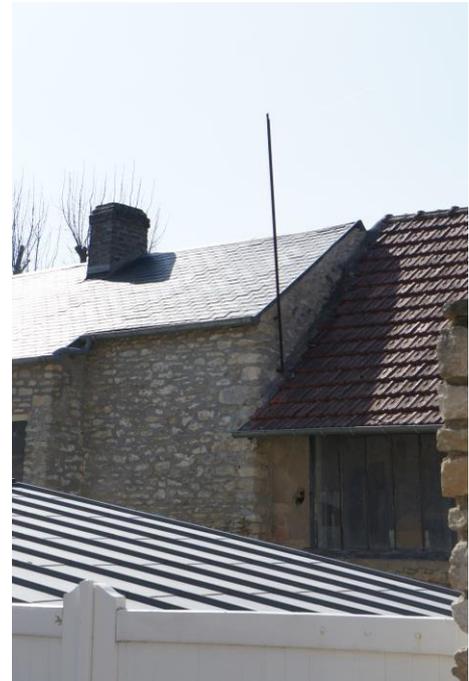
Maçonnerie beurrée à l'enduit ciment

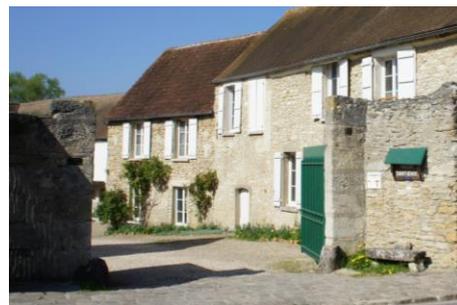
Portail d'entrée

Le grand portail est fixé sur des pilastres en pierres de taille, protégés de pierres chasse-roues. La porte piétonne est surmontée d'une pierre monolithe en guise de linteau.

A leur droite, un banc de pierre et un petit écriteau « Prieuré Saint-Benoit » accompagnent la boîte aux lettres.

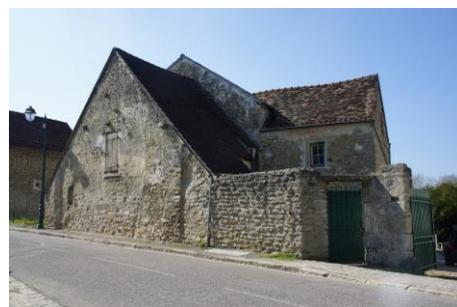
Bâtiment (a)

- Au Sud de l'accès principal prend position une construction, avec pignon sur rue, dont le volume se prolonge à la perpendiculaire dans la cour : le bâtiment (a) est composé de plusieurs portions interconnectées aux gabarits évoluant du RDC+combles à R+1+C. Les élévations sont homogènes dans les matériaux, en moellons de pierre calcaire, avec des joints beurrés sur les façades côté cour - dont l'état varie selon l'exposition, en joints beurrés et enduit en pignon, avec boutisses apparentes. En façade arrière Sud-Ouest, les joints affleurants ont été en partie refaits à l'aide d'un mortier au ciment, mais une partie de la maçonnerie est également enduite (dégradée) ou sans joint. Des chaînages d'angles lient les différentes façades.

Les baies présentent des profils et une répartition variés. La façade Sud-Ouest présente - entre autres- la particularité d'un vitrail au ras du sol ; en façade sur cour, les baies bénéficient d'un encadrement enduit et de menuiseries en bois à petits bois.

Les toits sont en tuiles plates à deux pans, avec des inclinaisons différentes selon les volumes ; en front à rue, l'inclinaison est élevée, et la partie basse de la toiture traitée par trois rangs de tuiles mécaniques (grand moule) marron.

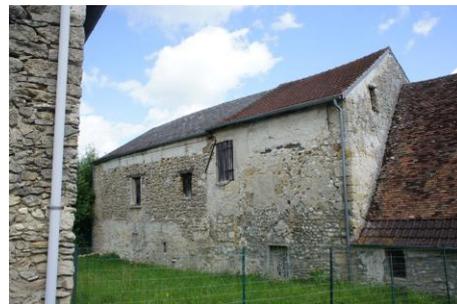
Bâtiment (a) – espace vert (7)

- Au Sud (7) de ce premier bâtiment, un grillage souple clôt une zone enherbée au fond de laquelle un portail fixé à deux pilastres et recouvert d'un porche à double linteau et tuiles plates. Il s'agit d'un accès qui n'est plus utilisé à l'heure actuelle.

La façade cour est animée par de nombreuses baies, réparties irrégulièrement ; elles bénéficient généralement d'un encadrement enduit, de menuiseries en bois blanc, de petits bois, et de volets à double battant.

Les toitures se distinguent par leur composition, le premier volume est en tuiles plates, ponctué d'une cheminée en briques rouges, le second en tuiles mécaniques rouges (grand moule).

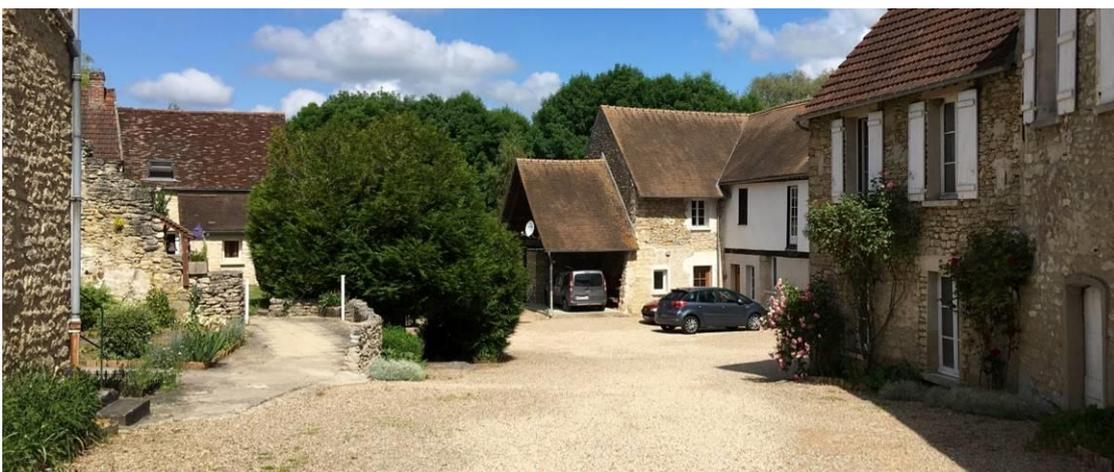
Cour principale du prieuré

- La cour principale, traitée avec un gravier calcaire (3), abrite circulation de véhicules et stationnement. Elle est paysagée, notamment en périphérie : plantes, vivaces, arbustes l'agrémentent par touches, sous forme de massifs, ainsi que les façades et leurs pieds ; un arbre (2) s'impose davantage en partie centrale.

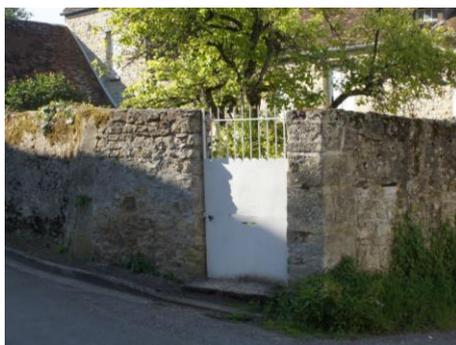
Portillon (a)

- Le premier (a) est composé d'une entrée piétonne ponctuant le mur à l'angle des deux voies : il s'agit d'un portillon en fer forgé blanc, plein sur les deux tiers inférieurs, couronné de barreaux ;
- Le deuxième (b) est un accès cocher : il est fermé d'un grand portail en bois à double vantail, avec passage piéton dans le battant gauche, et fixé à deux pilastres en pierre de taille, protégés de pierres chasse-roues ; il est couronné d'un porche à double linteau en bois et recouvert de tuiles plates ;

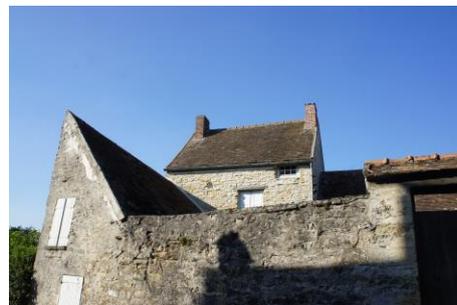
Au centre, le bâtiment (2)

Le second (2) offre deux niveaux et des combles. Le toit à deux pans en tuiles plates est surmonté de deux cheminées en briques rouges prenant appui sur les pignons ;

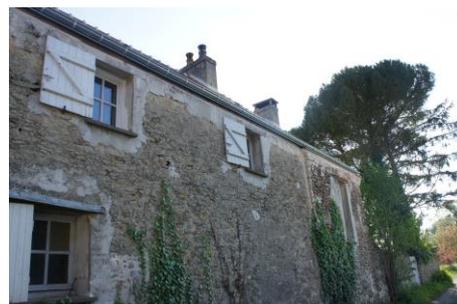
Façade sente des Maréchets

Le long de la Sente des Maréchets, la façade est animée de quatre baies, dont trois carrées ; les menuiseries sont en bois blanc, à petits bois, les volets assortis à un battant, les encadrements enduits ; la quatrième baie est une porte-fenêtre en étage. Du lierre colonise cette façade.

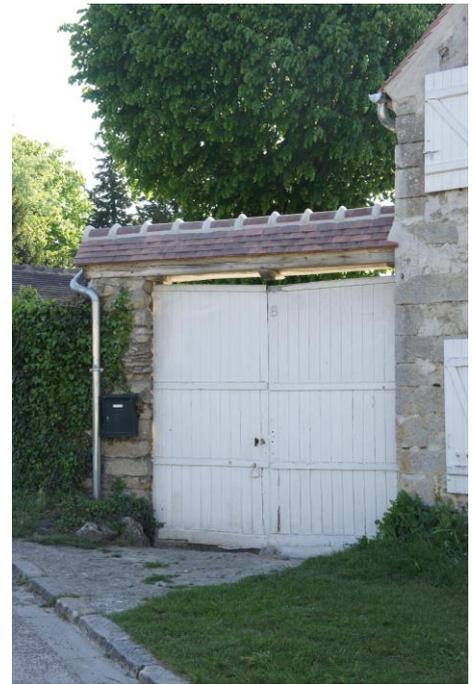
Portail (2)

Adossé au logis, un portail (2) permet l'accès au jardin et à l'habitation. Fermé par deux battants en bois plein, blancs, il est également couronné d'une petite toiture en bâtière - composée de tuiles plates.

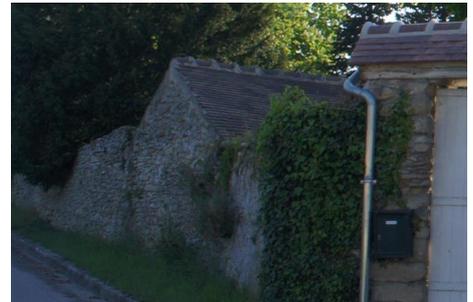
Petite annexe (3)

Une petite annexe (3), également en moellons, s'y intègre parfaitement ; elle apparaît par son pignon aveugle, et elle est couverte d'une toiture deux pans en tuiles plates.

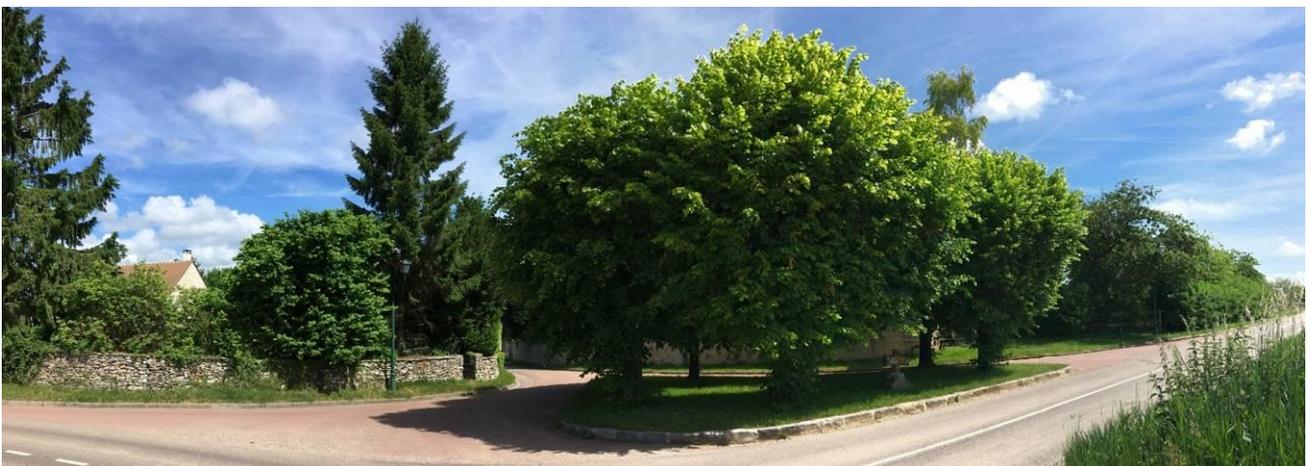
Place depuis la D100

La Place est de forme triangulaire, enherbée, ourlée de tilleuls et d'une petite croix en pierre ; cette dernière présente un socle et un emmarchement à un degré, et un chapiteau de colonne retourné.

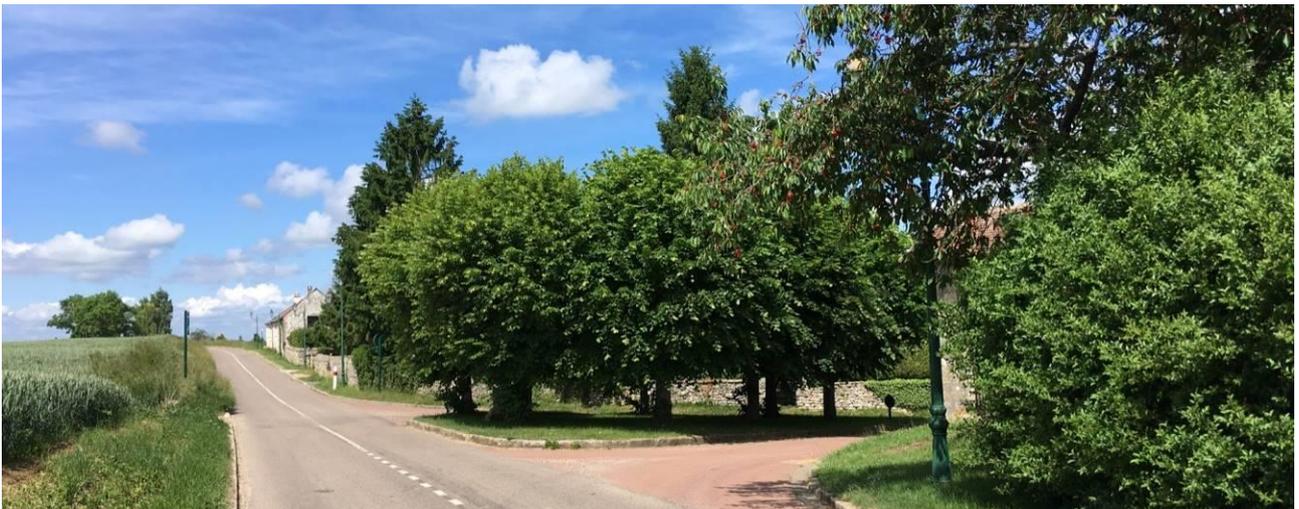
Végétation caractéristique depuis la D 100

- Maintenir une hauteur de houppier suffisante

Dans le cadre des entretiens des espaces publics, un éclaircissement de la base du houppier permettrait de limiter l'effet de masse procuré par la végétation. Cette opération favorisera une ouverture visuelle plus importante sur l'horizon depuis le chemin de la Corniche. Un repositionnement du panneau de circulation dans l'axe du premier tilleul de l'alignement de droite permettrait de valoriser la croix depuis le chemin de la Corniche.

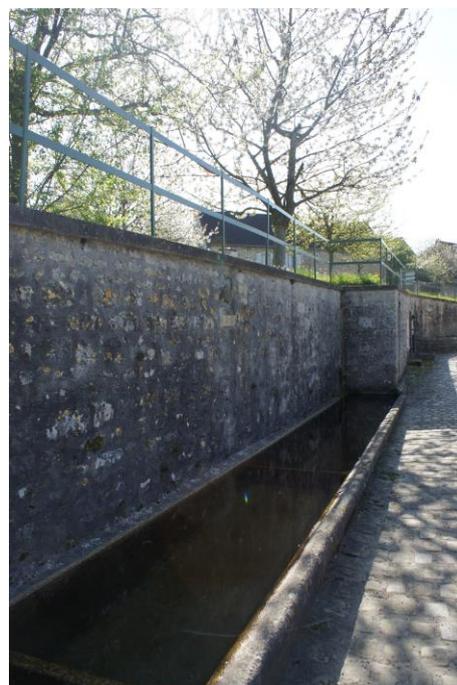
Abreuvoir (1)

- d'un abreuvoir (1) implanté légèrement en retrait de la voie ; il s'agit d'un bassin de forme allongée, en ciment, légèrement surélevé par rapport au sol,
- il est accompagné d'un bassin de vidange (2), perpendiculaire, à sa gauche,
- et d'une pompe à eau à bras (3) un peu plus loin à droite, équipée d'une pierre margelle munie d'une grille permettant d'absorber le surplus d'eau. De part et d'autre de la pompe, deux petites alcôves, voutées, de plein cintre, sont closes par des portes en bois, pleines, blanches.

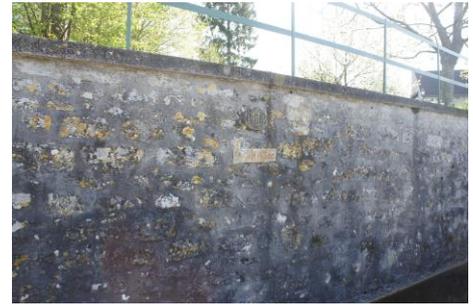
- il est adossé au mur de soutènement du verger communal, en moellons de pierre calcaire à joints beurrés, partiellement noirci par des remontées capillaires, et surmonté d'un garde-corps métallique à double lisse horizontale verte ; l'espace « avant », qui le sépare de la route, est quant à lui pavé ; autrefois dédié à la mise à l'abreuvoir des bêtes, il sert aujourd'hui au stationnement ponctuel.

Mur de soutènement entre le verger et l'abreuvoir

- Beurrage des maçonneries au mortier de ciment à remplacer par un mortier bâtard de chaux blanche et sable de rivière locale.

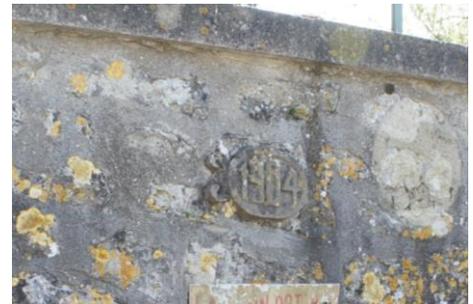
Écriteau « 1904 »

Dates : XXe siècle – Date portée sur
le mur : 1904

– L'écriteau « 1904 »

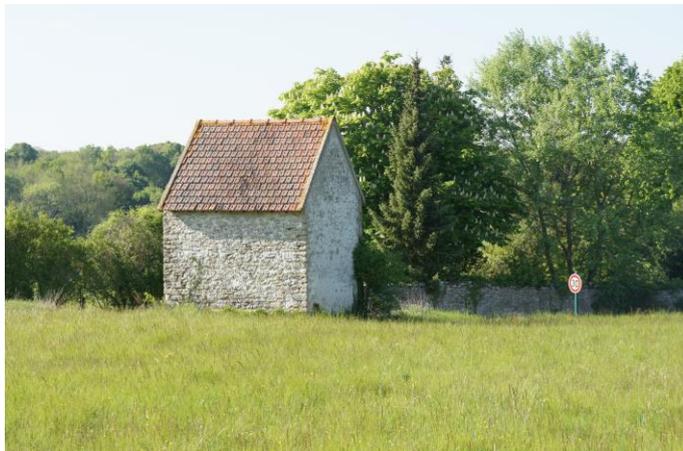
En façade, côté village, une porte en bois blanc à double battant s'impose en rez-de-chaussée,

avec un système de fermeture traditionnel en fer forgé ; l'étage sous combles profite d'une fenêtre gerbière permettant d'accéder au grenier – fermée par un volet en bois blanc à un battant, et avec un appui en pierre. Une imposante poutre en bois fait office de linteau entre les deux niveaux. Le tout est couronné d'une toiture deux pans en tuiles mécaniques rouges (grand moule) avec solins au mortier de ciment.

Vu de la grange depuis la route rd100

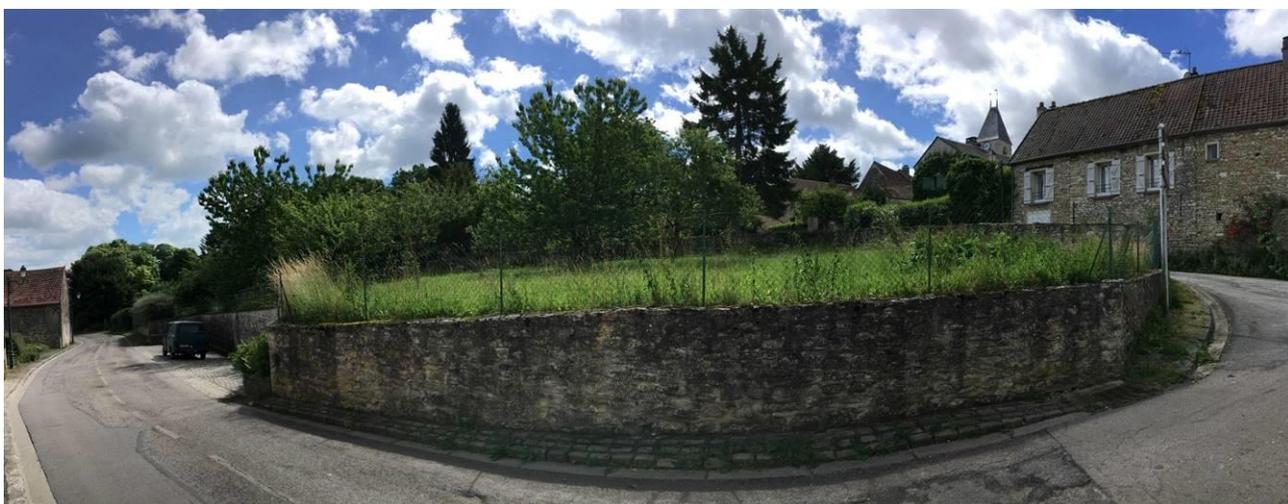
Emprise en limite de voirie

Cette emprise présente différents traitements en limite, murs de pierre (4), grillages (5&7), balustrades à lisse horizontale (6).

Ces séquences, pour certaines banalisantes (grillages), pour d'autres qualitatives (murets), offrent des ouvertures visuelles sur la parcelle, un gros avantage pour l'intégrer aux perceptions du village, d'autant lorsqu'elle sera mise en valeur.

Deux accès sont identifiés et matérialisés par des portails en bois ajouré (3), à l'intersection des deux voiries et à proximité de l'entrée du prieuré.

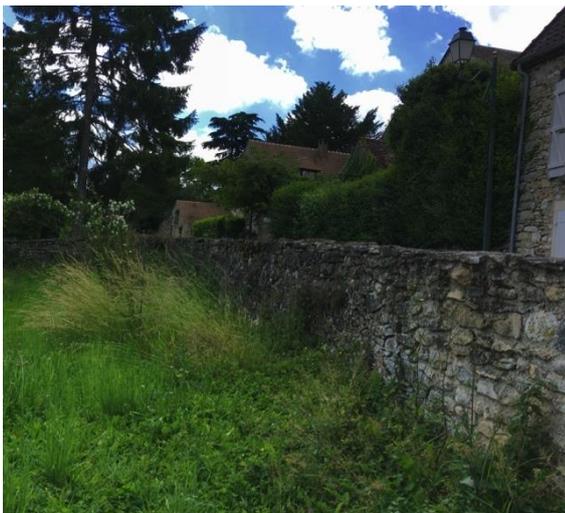
Mur de pierre rue à Moineaux

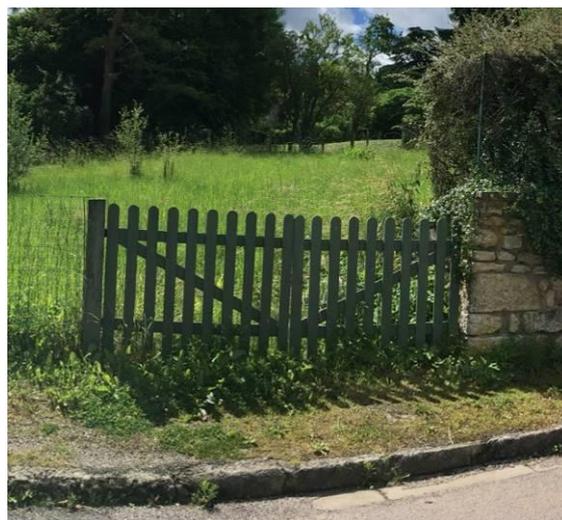
Portail rue de la Coursoupe

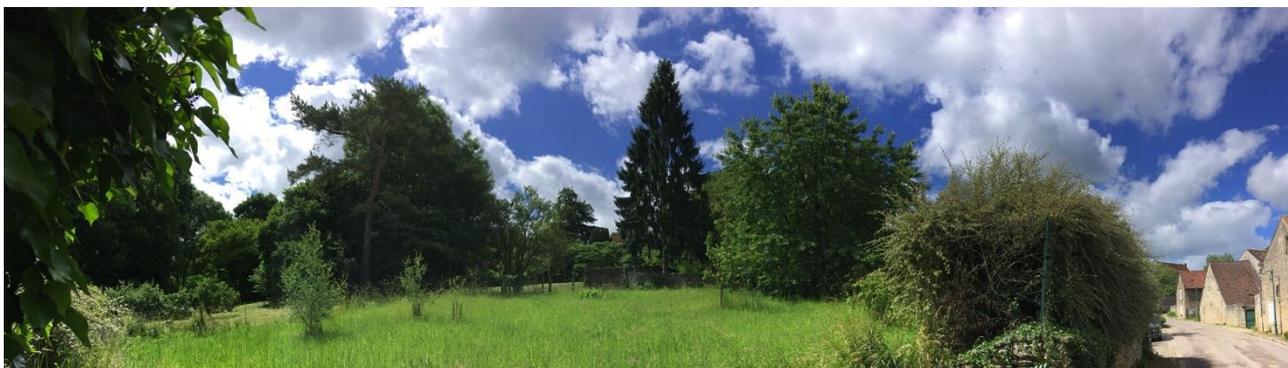
Une végétation est déjà présente au sein de la parcelle, composée de fruitiers (1) implantés dans une prairie fleurie, et une haie accompagne le muret qui se positionne entre l'abreuvoir et l'accès rue de la Coursoupe.

Ces éléments constituent une belle amorce au projet de verger communautaire souhaité par la commune.

Panorama sur la végétation de la parcelle

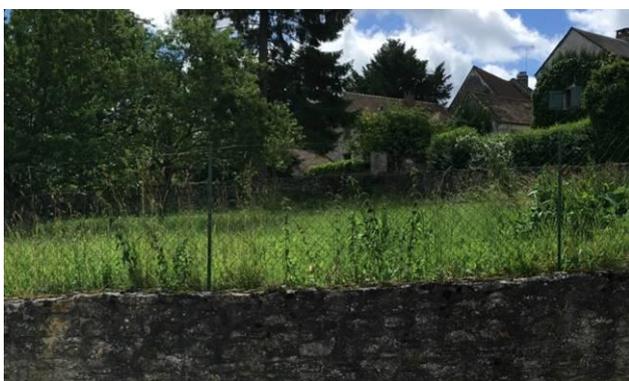
Les limites de la parcelle sont composées de nombreux profils. Cinq natures de clôtures sont présentes sur un linéaire d'une centaine de mètres : Mur en pierre, portail bois, grillage simple torsion, grillage maille carrée, rambarde métallique.

Grillage simple

Une simplification de ces limites serait nécessaire en fonction de l'existant et des contraintes physiques de la parcelle. Ainsi l'association de deux typologies permettrait d'uniformiser les limites de la parcelle en privilégiant les murs de pierres et les lisses métalliques. Une exception pourrait être envisagée pour les deux accès, aujourd'hui matérialisés par des portails en bois à barreaudage vertical.

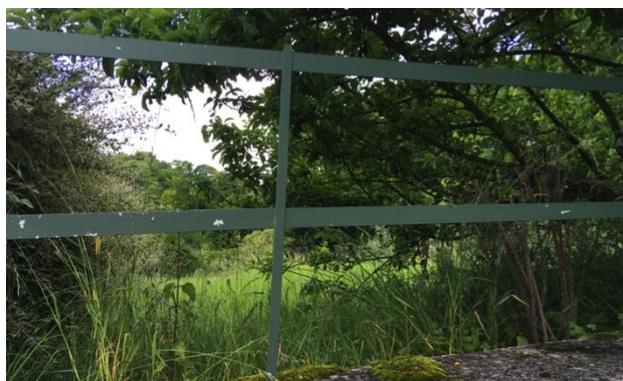
Rambarde métallique

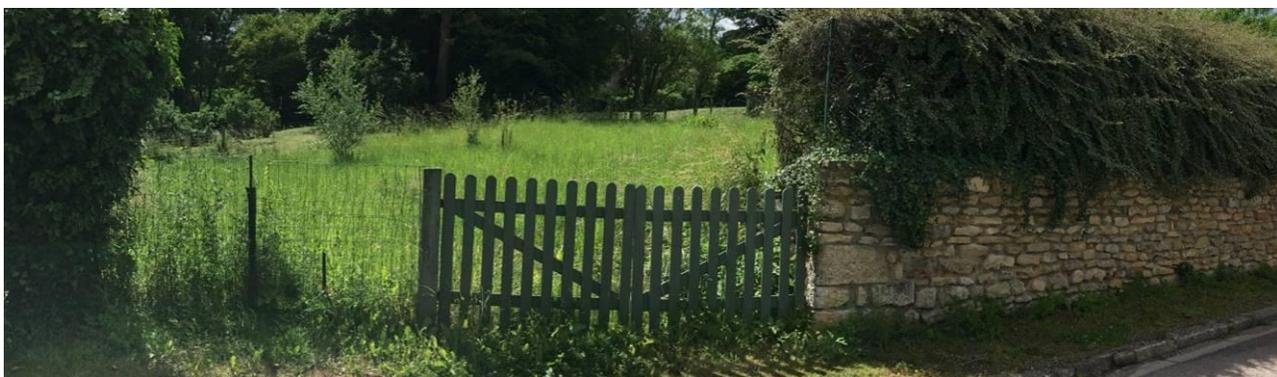
Grillage mail carrée, portail bois et mur de pierre

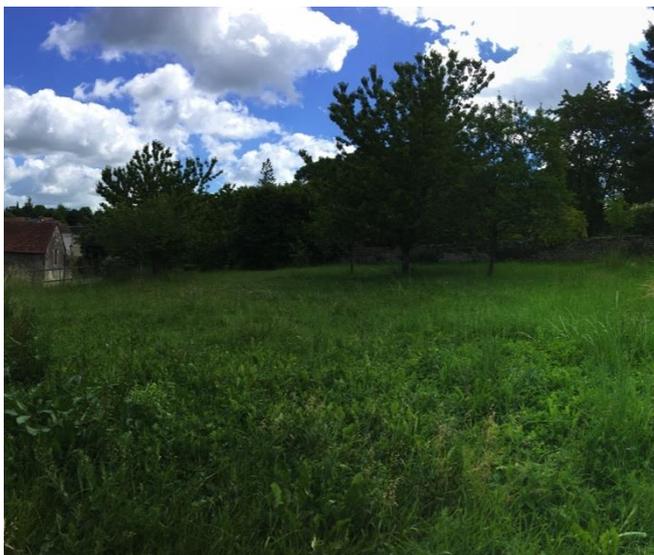
Végétation principale de l'emprise, ces fruitiers viennent composer le paysage de la parcelle et participent à l'animation de ce secteur du bourg. Visibles depuis les différentes voiries en limite de parcelle ils peuvent être perçus de façon atypique, en contreplongée, depuis l'abreuvoir et la fontaine.

Végétation existante

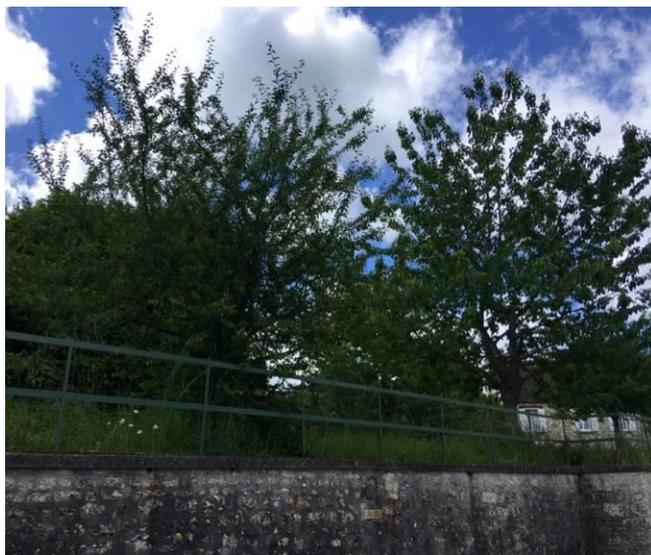
Fruitiers depuis la rue de la Coursoupe

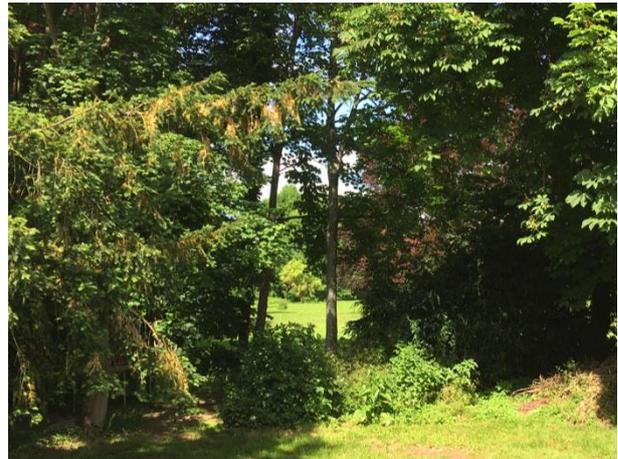
Ouverture visuelle vers le centre du parc

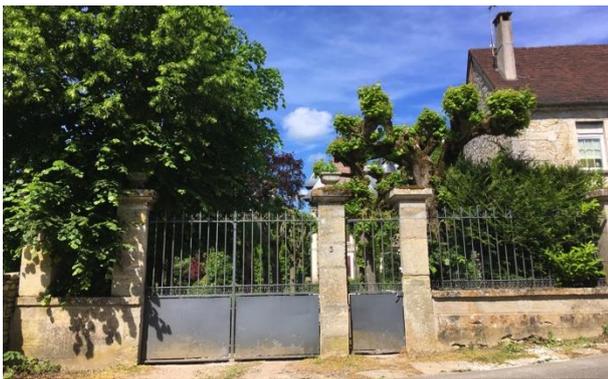
Entrée de la propriété

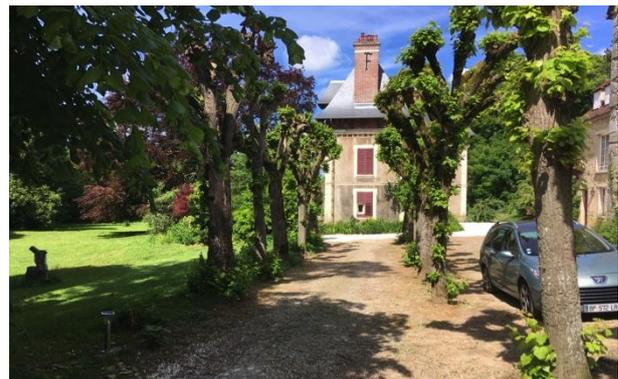
Allée principale et double alignement de tilleuls

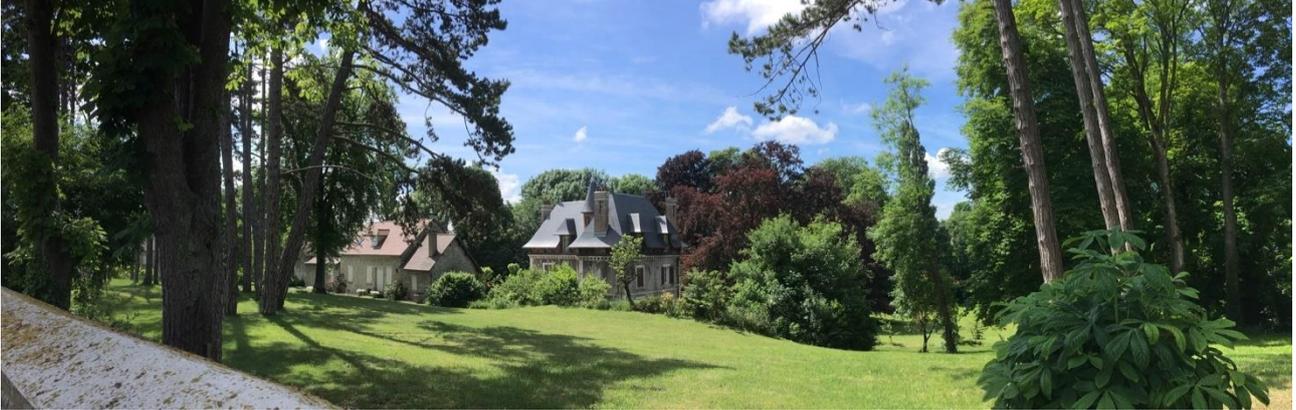
La frange arborée offre ici une particularité avec la présence d'un important bosquet de pins en première moitié de section (6). Cette végétation atypique marque le paysage avec la verticalité des troncs ; s'y ajoutent des houppiers, dont la grande hauteur permet également des ouvertures visuelles, tout en proposant un couvert végétal dense... ces éléments composent un tableau d'une grande qualité et crée également une ambiance particulière.

L'autre moitié de ce linéaire est occupée par des marronniers. (7)

Panorama depuis le sentier de la Nourrée

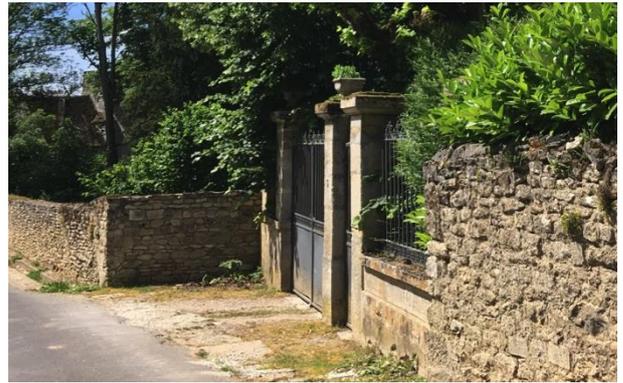
Le traitement du pied de mur aux abords du portail.

Emprise disponible pour une végétalisation en bordure de voirie

Cet espace s'inscrit en retrait de la voirie et possède une certaine épaisseur favorable à la plantation d'une végétation. Un aménagement similaire à ceux déjà existants en limite des bâtiments de la propriété, soulignerait l'entrée de la propriété et apporterait une continuité avec les aménagements inscrits dans la parcelle.

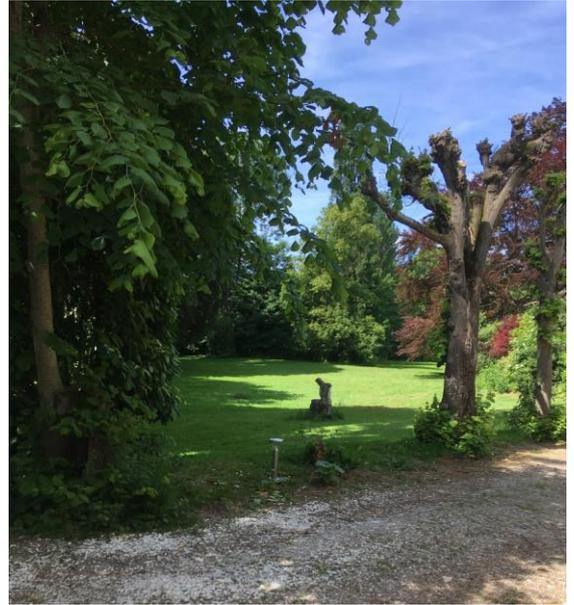
Cet espace est constitué d'une vaste emprise de pelouses, ponctuée de quelques arbres en isolé de grand développement. Cet aménagement central vient qualifier par sa simplicité l'ensemble des autres composantes du paysage : limite de propriété boisée, espace forestier au sud de la parcelle et secteurs nord, planté et vallonné.

Cette emprise de pelouse vient ouvrir la parcelle sur le grand paysage, en offrant des vues et des perspectives sur le paysage environnant. Un espace de respiration est perceptible depuis l'espace public, et souligne le caractère cossu de la propriété.

Pelouse centrale

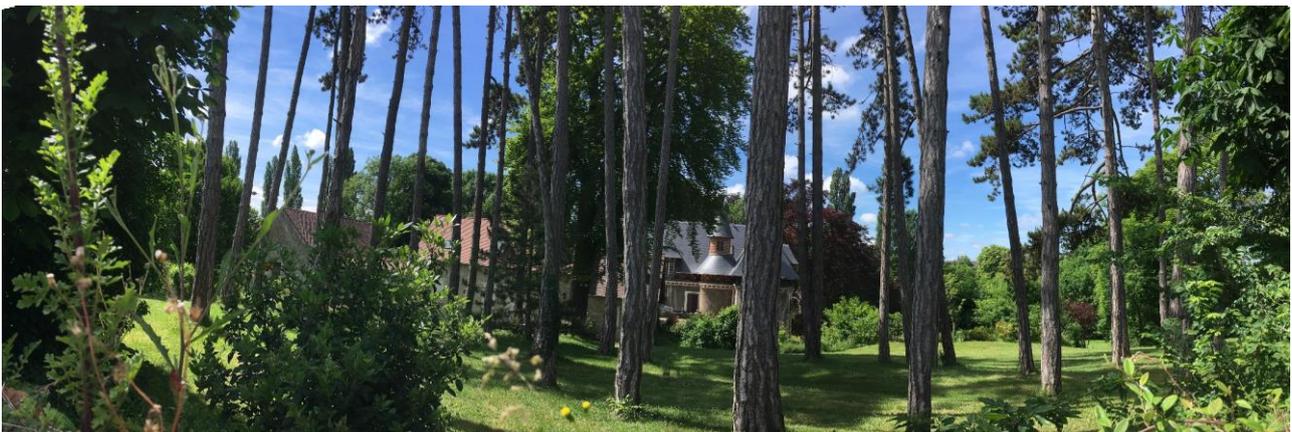
Implantée au nord de la propriété, en limite avec le sentier de la Nourrée, cette plantation de pins dénote dans le paysage. L'alignement successif des troncs offre de nombreuses verticalités, fractionnant le paysage et créant des points de vue atypiques et qualitatifs sur les bâtiments et le parc attenant.

Ces arbres présentent un houppier très haut, et le couvert végétal offre un plafond contrastant avec la densité des feuillus à proximité.

Bâtiments perçus au travers des pins

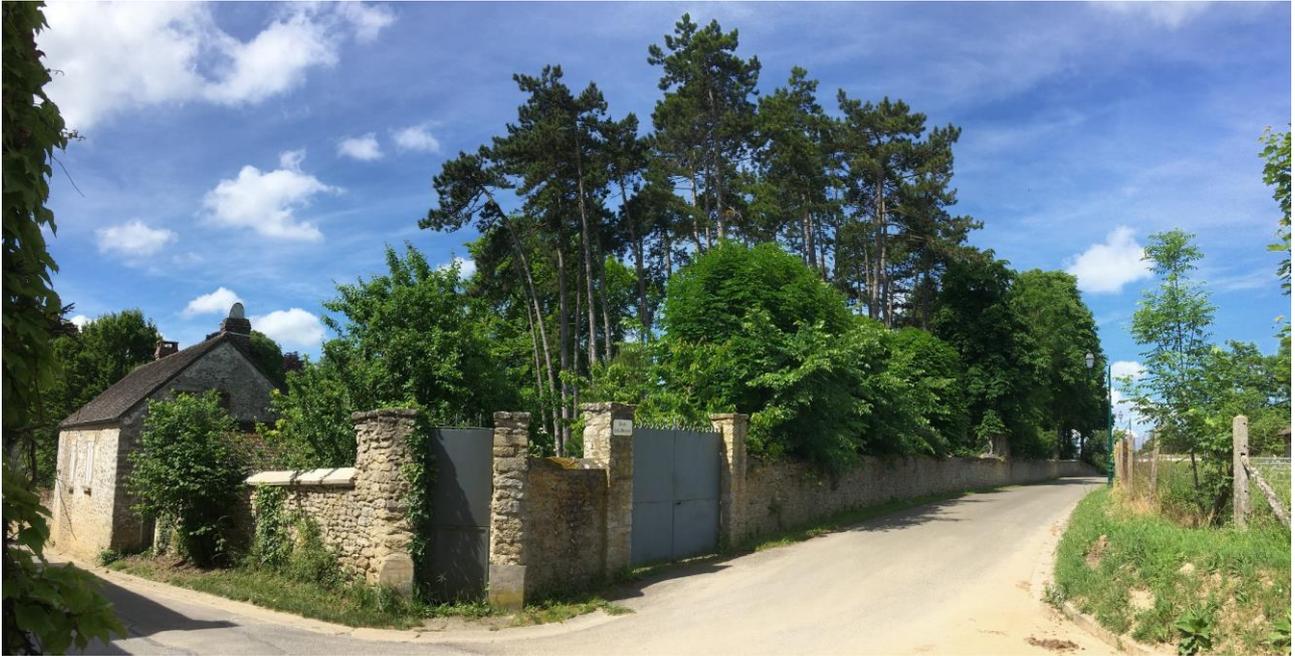
Bosquet de pins depuis le croisement du sentier de la Nourrée et du chemin Tertre Saint Denis

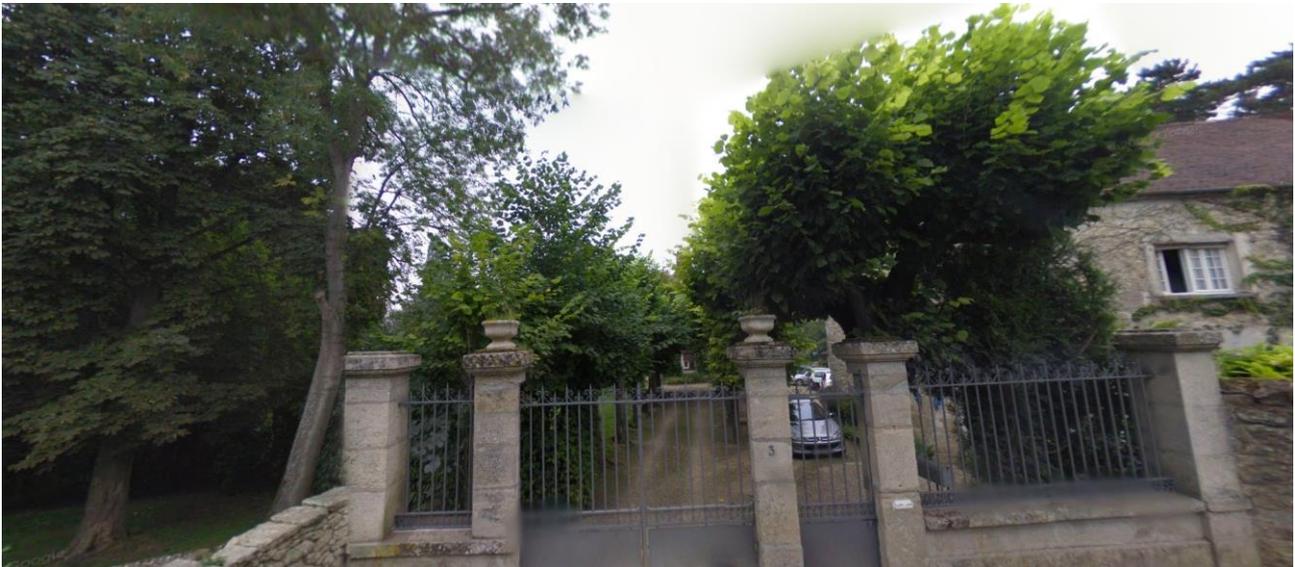
Ce double alignement de tilleuls en entrée de propriété accompagne la circulation et les différents usages depuis la grille de propriété jusqu'en limite du château. Cette structure végétale participe à l'ambiance qualitative et statutaire de la propriété.

Alignement en période végétative, source Google Street View

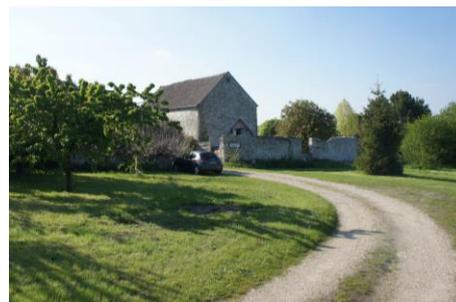
Accès depuis la RD100

- l'accès (a) à la propriété, qui se positionne à l'angle Sud-Est ; il se poursuit dans l'enceinte de la ferme, par un chemin qui dessine une grande courbe, menant à la cour de ferme ;
- un mur de clôture, en pierre à joints secs, il est recouvert d'un chapeau à quatre rangs de pierres plates ;
- une porte piétonne qui termine le mur et s'appuie sur le pignon du premier bâtiment ;
- un ensemble de bâtiments implantés en front-à-rue, puis qui se retournent perpendiculairement en longeant la limite de propriété Ouest.

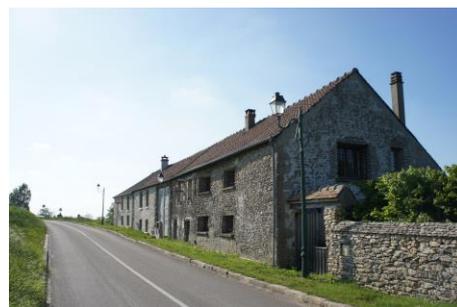
Bâtiment en front à rue

Ils sont de gabarit identique : rez-de-chaussée, surmonté d'un étage et de combles. Les bâtiments forment un volume très homogène mais se distinguent par la présence de chaînages verticaux, zingueries au niveau des murs de refends, sections de toiture... L'ensemble de la façade sur rue est en moellons de pierre calcaire à joints beurrés dont l'aspect est variable - majoritairement refaits à neuf sur les bâtiments Ouest.

Les baies sont réparties régulièrement, elles forment des groupes homogènes selon les bâtiments, des groupes de 4 – 2 entités au rez-de-chaussée et 2 à l'étage ; toutes sont alignées verticalement, avec des menuiseries en bois à petits bois. Les appuis de fenêtre sont marqués, en enduit. Toutes, sans exception, sont équipées de grilles de sécurité en fer forgé.

- Beurrage des maçonneries au mortier de ciment à remplacer par un mortier bâtard de chaux blanche et sable de rivière locale.

- Appuis de fenêtre en béton du bâtiment 1

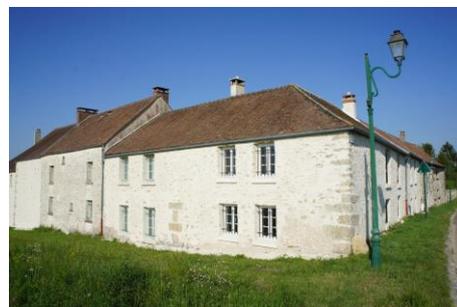
Retour perpendiculaire (3, 4 et 5)

- le bâtiment (3) qui marque l'angle, poursuit la même composition qu'en façade sur rue,
- le bâtiment (4) présente le même profil, avec 2 parties distinctes, dont la façade la plus éloignée est aveugle
- la façade du bâtiment (5) a été traitée de la même façon ; elle bénéficie juste de deux petites ouvertures en partie haute.

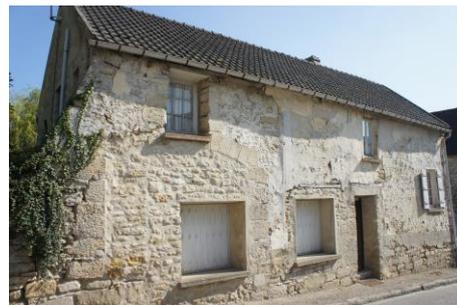
Façade sur rue (1)

La construction (1) est surélevée sur un niveau, permettant ainsi de rattraper la pente de la rue, avec des combles, ainsi qu'une cave semi-enterrée. Elle est en moellons de pierre calcaire à joints beurrés, pierres de taille, avec de larges portions enduites en façade principale.

Les baies sont assez nombreuses, réparties de façon irrégulière ; les menuiseries sont en bois blanc, à petits bois, les appuis et tableaux enduits. Trois d'entre elles sont équipées de volets en bois blanc à deux battants. Certaines sont couronnées d'un linteau en bois. Des évolutions sont visibles en façade principale : dans son extrémité Nord, un ancien porche voûté en pierre dont on garde la lecture, a été comblé en intégrant la création d'une fenêtre, tandis que d'autres baies ont également été remaniées.

- Beurrage des maçonneries au mortier de ciment à remplacer par un mortier bâtard de chaux blanche et sable de rivière locale.
- Appuis de fenêtre en béton
- Utilisation d'enduit ciment.

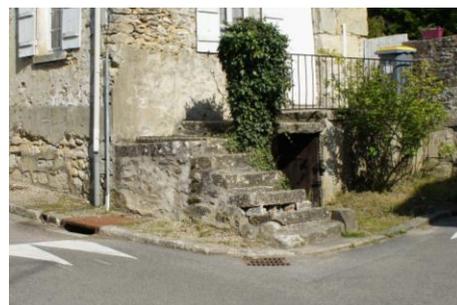
Escalier (2)

La maison bénéficie aujourd'hui de deux portes d'entrée, l'une en partie médiane de la façade principale, l'autre -en pignon Sentier de la Nourrée- est desservie par un escalier (2) permettant d'accéder à un perron puis au rez-de-chaussée surélevé. L'escalier, en dalles monolithes, dessine un angle avec le perron, et intervient jusqu'au bord du trottoir ; il protège ainsi l'accès à la cave de la maison - qui se matérialise par une porte en bois brut. Le perron bénéficie d'un garde-corps métallique noir, à fins barreaux verticaux. Cette porte d'entrée sur pignon a conservé ses composantes traditionnelles : en bois plein, blanc, avec une imposte à petits bois, le tout couronné d'un linteau en bois.
