Ancienne Exploitation – 7 rue de l'église – Centre Equestre

Identifiant fiche : 001

Ancienne Exploitation - 1 chemin du tertre Saint-Denis

Identifiant fiche : 002

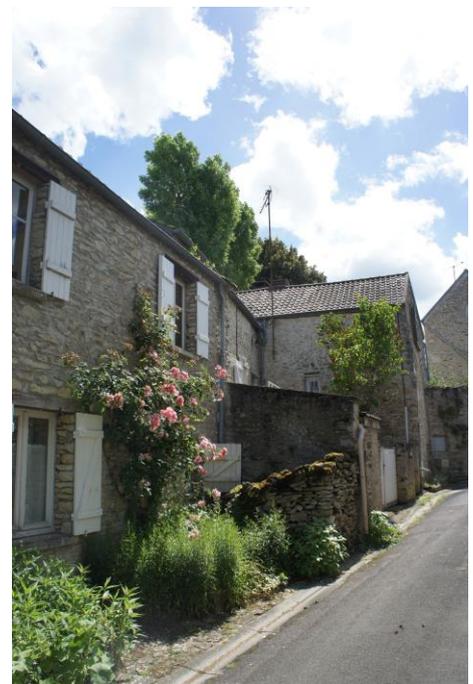
Pied de façade végétalisé

Des espaces végétalisés ont parfois pris place en façade, agrémentant ainsi un patrimoine architectural authentique préservé, et enrichissant la perspective depuis l'espace public.

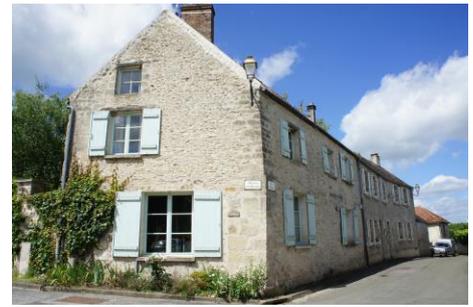
Bâtiment 1 – Angle chemin de la corniche / rue Cabarets

Sa toiture est mono-pente, en tuiles mécaniques rouges, ponctuée d'une haute cheminée enduite au mortier de ciment.

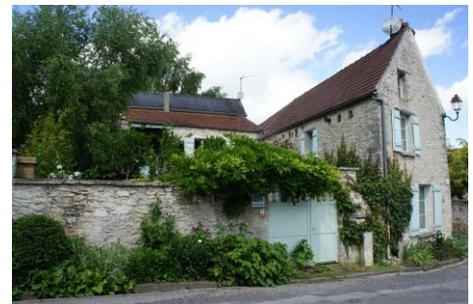
*Premier plan : mur de clôture et portail –
second plan : à droite bâtiment 1, au fond à gauche bâtiment 2*

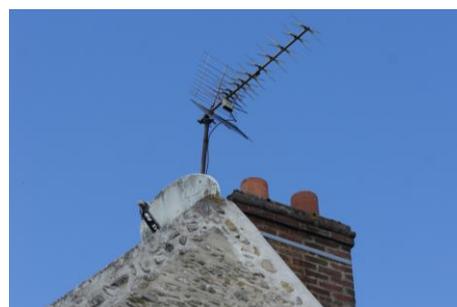
Antenne râteau sur pignon (1)

- Antenne râteau

Préférer une installation de ces équipements, en dehors des espaces visibles depuis l'espace public.

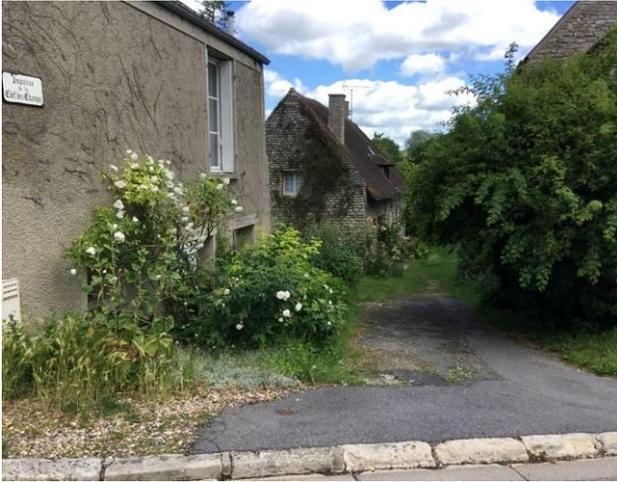
Entrée de l'impasse de la Clef des Champs depuis la D171

Le premier tiers de l'impasse bénéficie d'une surface enrobée permettant un accès véhiculaire dans une propriété sur la gauche. Ensuite l'impasse se présente sous la forme d'un cheminement doux, elle est entièrement enherbée.

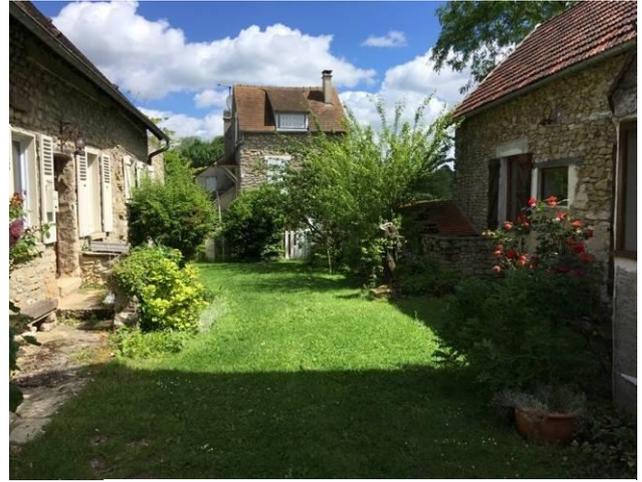
Extrémité de l'impasse

Entre l'espace de circulation et les constructions, la végétation, au caractère vernaculaire, est abondante et variée, composée de rosiers, fougères, fruitiers et autres vivaces... L'ensemble est soigné, et champêtre, sans délimitation précise entre les espaces public et privé : pas de clôture, les bâtiments ne sont pas alignés, la végétation agrémente et dilue la perspective...

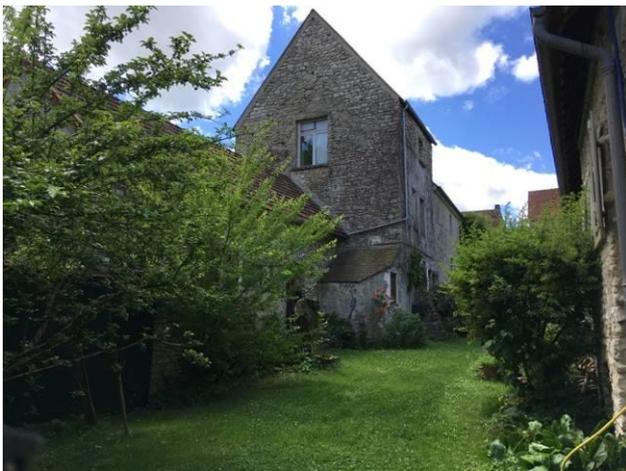
Absence de délimitation de propriété

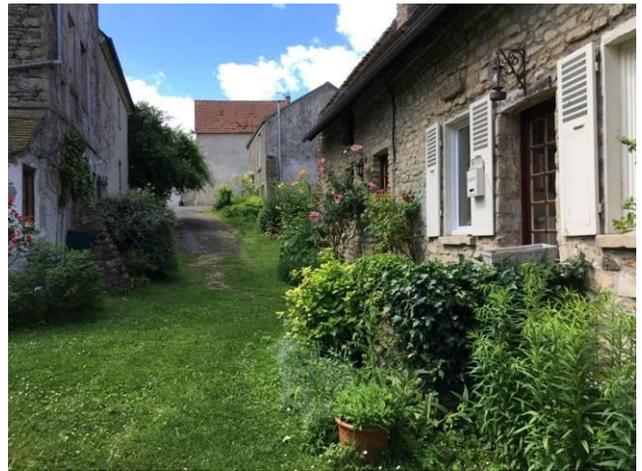
Végétation ornementale abondante

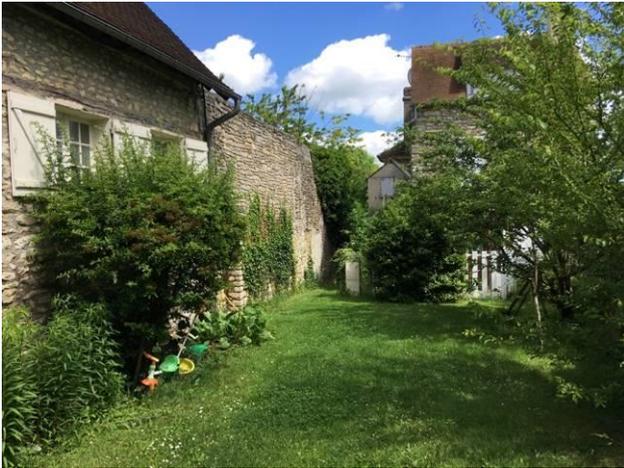
Circulation enherbée

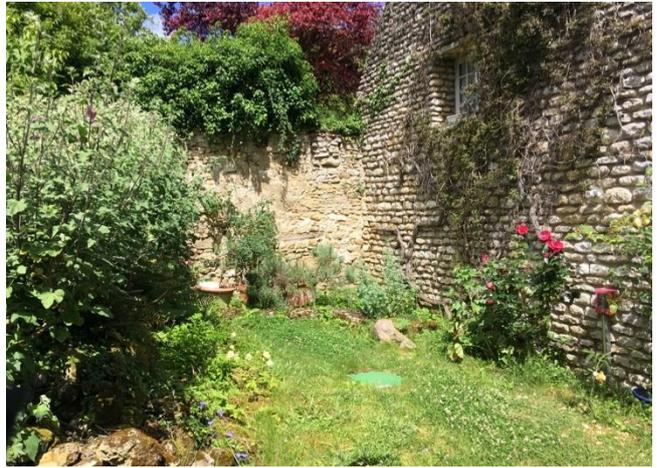
Emprise de stationnement végétalisée

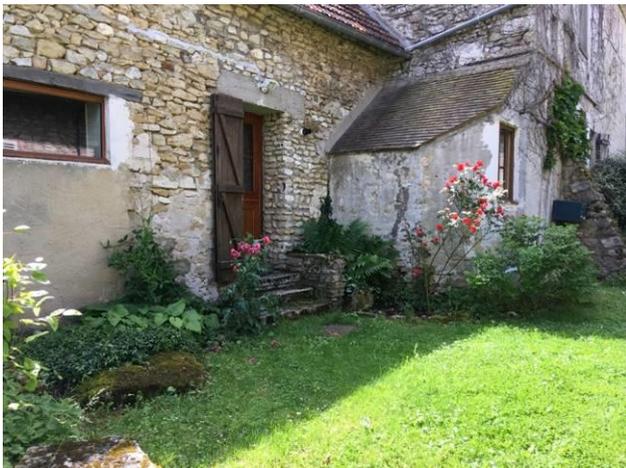
Absence de limite privative

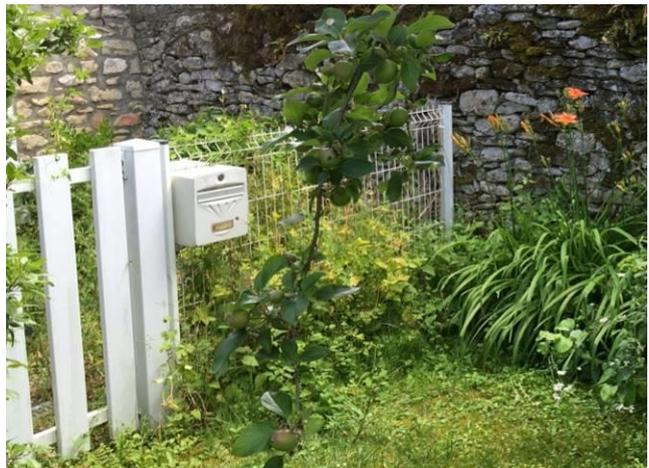
Détail de la seule clôture présente sur site

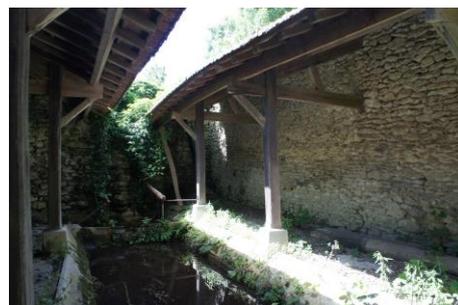
L'intérieur montre qu'on est en présence d'un lavoir fermé à impluvium : le bassin est au centre et alimenté en eau de pluie par un toit incliné vers l'intérieur.

Le bassin est double et bordé de deux rangées de carreaux à laver. Des poteaux de bois (basés sur des socles en ciment) s'ajoutent aux murs pour soutenir la charpente. La toiture déploie deux pans distincts convergents, permettant ainsi d'alimenter le bassin en eau de pluie ; la couverture est en tuiles mécaniques rouges (Tuilerie Cordeliers de Mantes). Deux poutres à sécher sont également encore en place.

Intérieur du lavoir

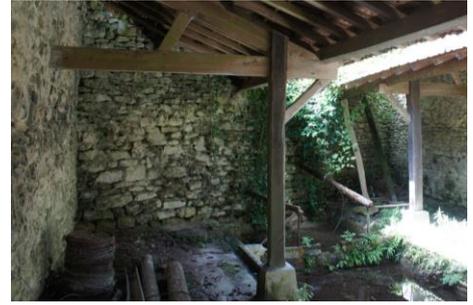
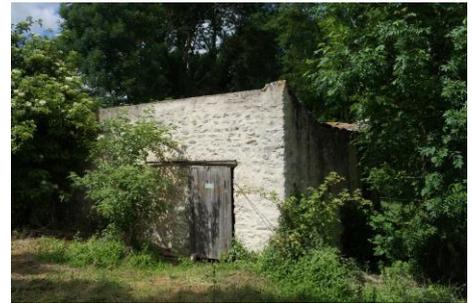
La prolifération des végétaux sur les maçonneries est à maîtriser afin de ne pas engendrer de désordre.

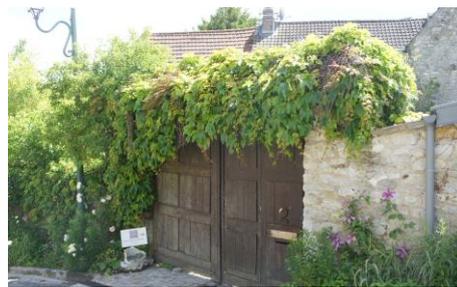
Le long de la sente Proprette, un mur de clôture en moellons de pierres calcaires à joints affleurants clôt la propriété : il est grandement colonisé par une végétation, et agrémenté d'un portail (a) à deux battants, en bois plein, qui permet d'entrer dans la propriété.

Portail (a) – Sente Proprette

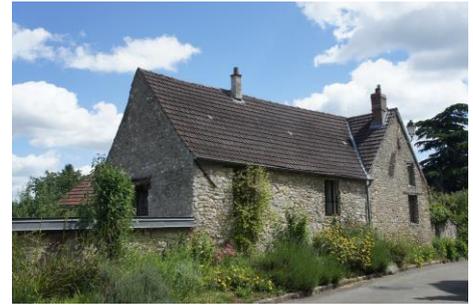
Pied de façade végétalisée rue de l'église

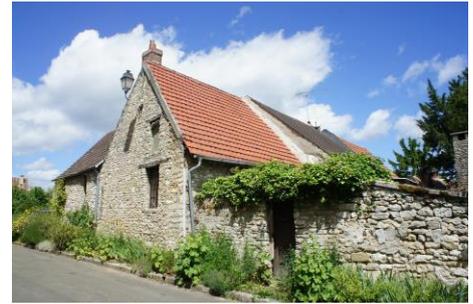
Façade est

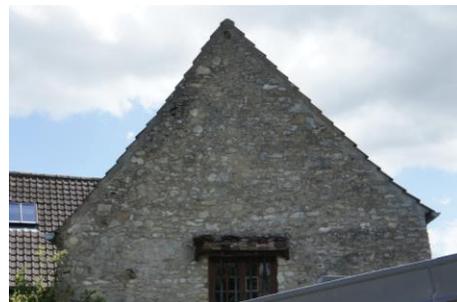
Beurrage des maçonneries à l'enduit ciment

- Beurrage des maçonneries au mortier de ciment à remplacer par un mortier bâtard de chaux blanche et sable de rivière locale. (Bâtiment 2, 3 et 4)

- Solin au mortier de ciment pour l'étanchéité entre le mur et la couverture, à remplacer par un solin en mortier bâtard de chaux blanche en cohérence avec les joints de maçonnerie.

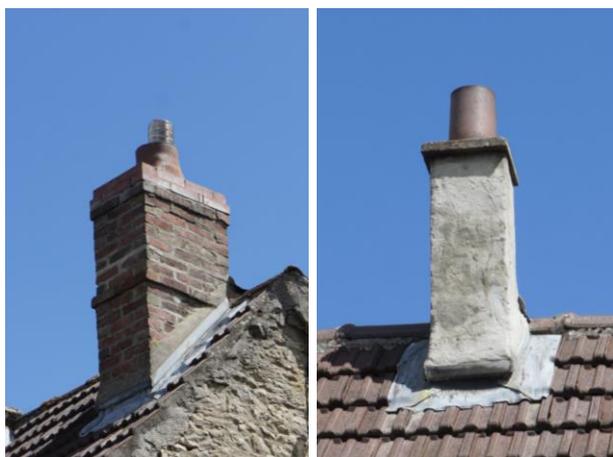
Cheminées

Le remplacement des dalles de couverture en béton sur les conduits de cheminée par des mitrons en terres cuites. (Bâtiment 3)

Ne pas laisser le doublage en inox du conduit de cheminée apparent (Bâtiment 2)

Habiller le conduit de cheminée (Bâtiment 1) afin de ne pas laisser apparent l'enduit ciment.

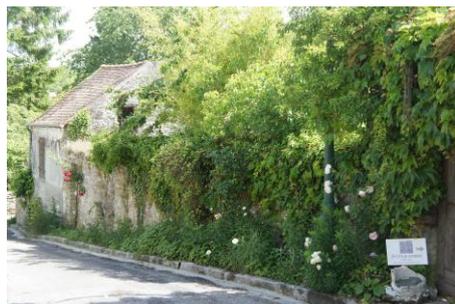
Pied de façade végétalisée rue de l'église
