Schéma directeur de gestion des eaux pluviales de la commune de Créon

SOMMAIRE GLOBAL DE L'ETUDE

Rapport de phase 1.2 : Etat des lieux

Octobre 2024

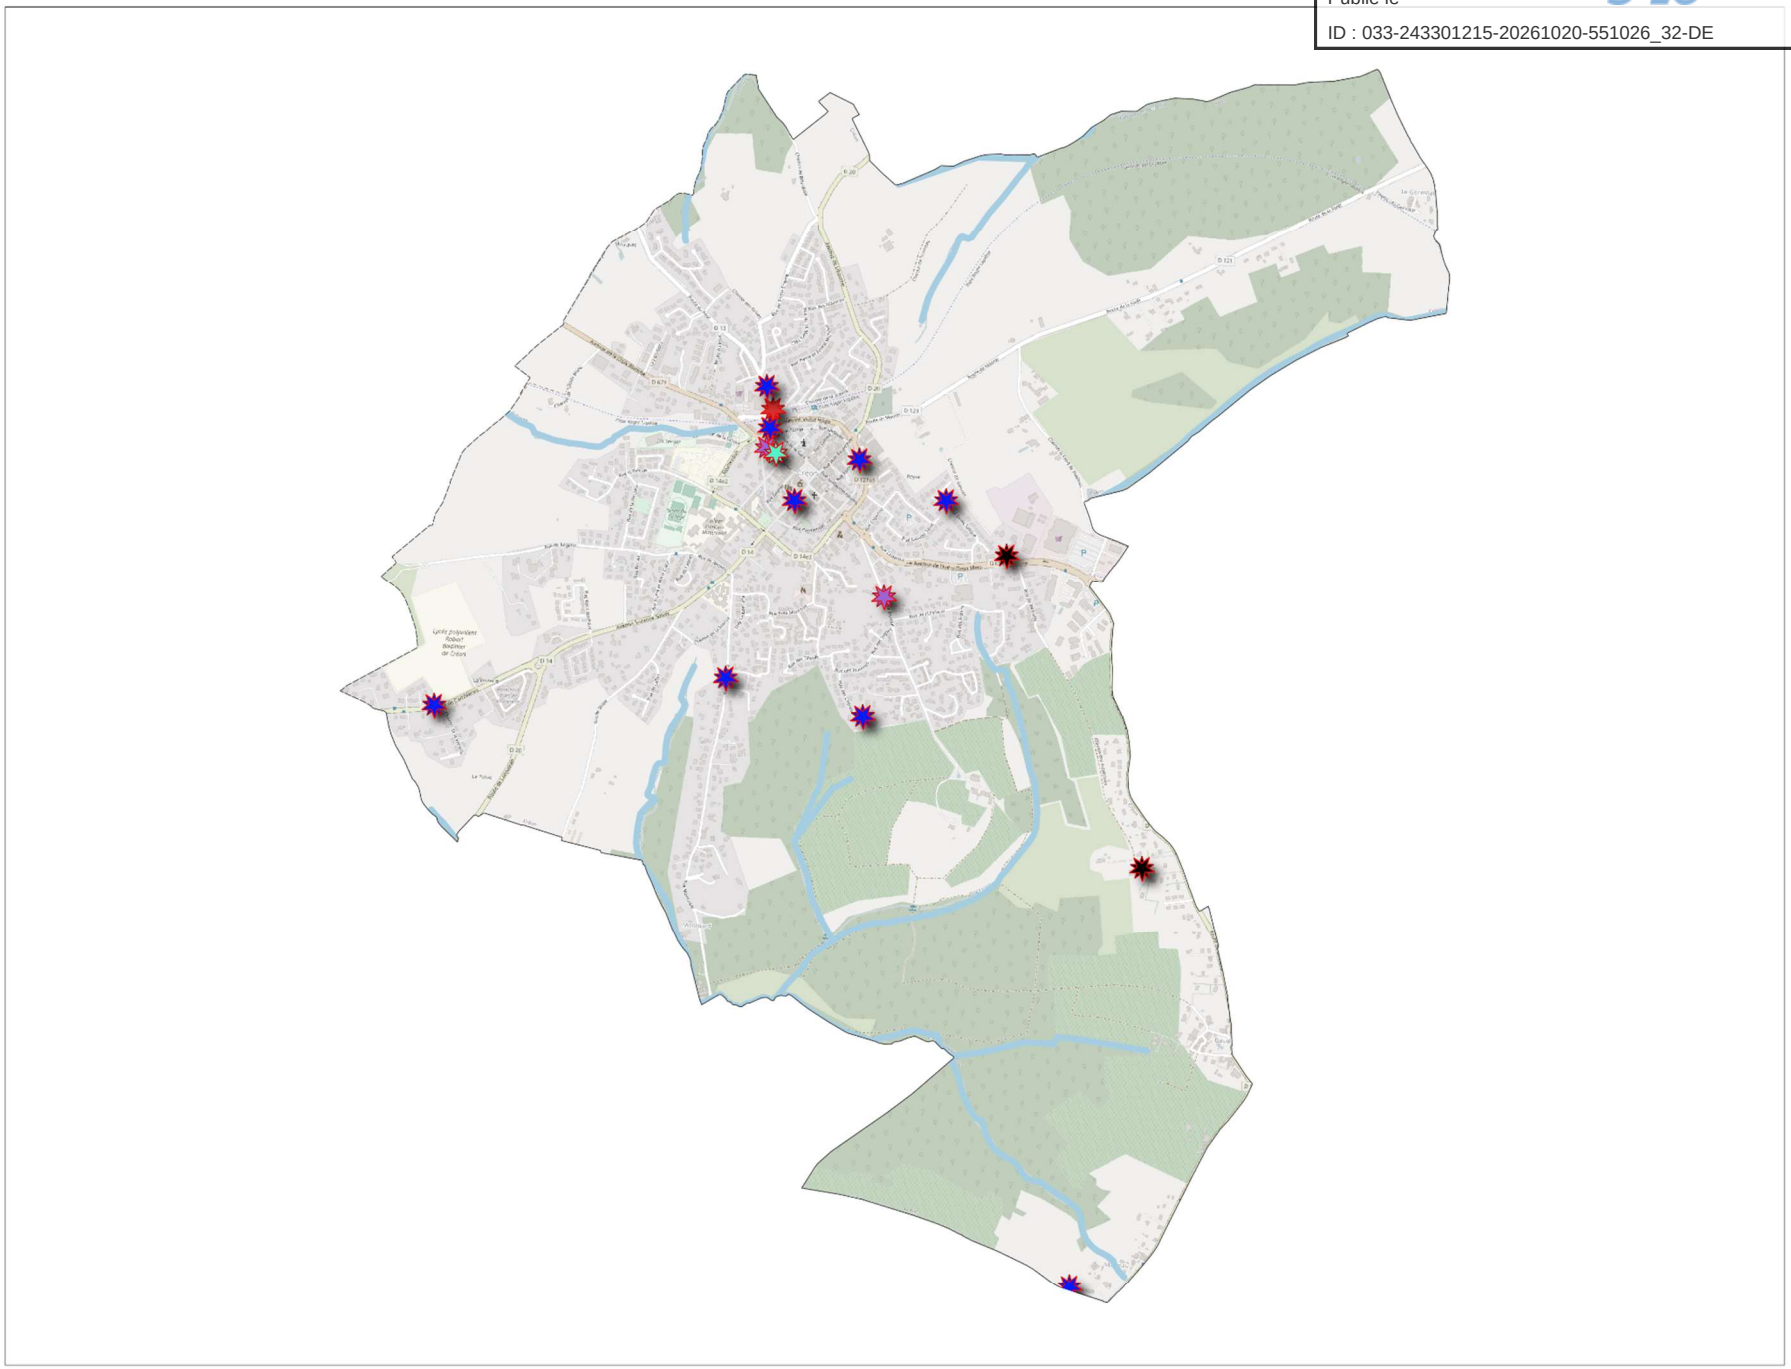
Désordres identifiés liés aux eaux pluviales

Des photos des dysfonctionnements rue du Docteur Emilie Saligue et route de la Bésine (débordement de fossé entrainant la dégradation d'un chemin privé) ont été transmises par la commune et sont présentées ci-dessous.

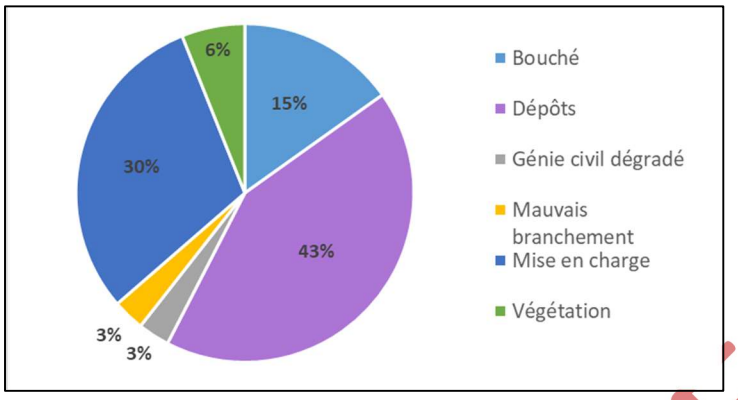
Figure 27 - Répartition des désordres identifiés sur les nœuds inspectés (source : levé de terrain SCE)

Sur l'ensemble des nœuds inspectés, 13% présentent des désordres, présentés ci-après.

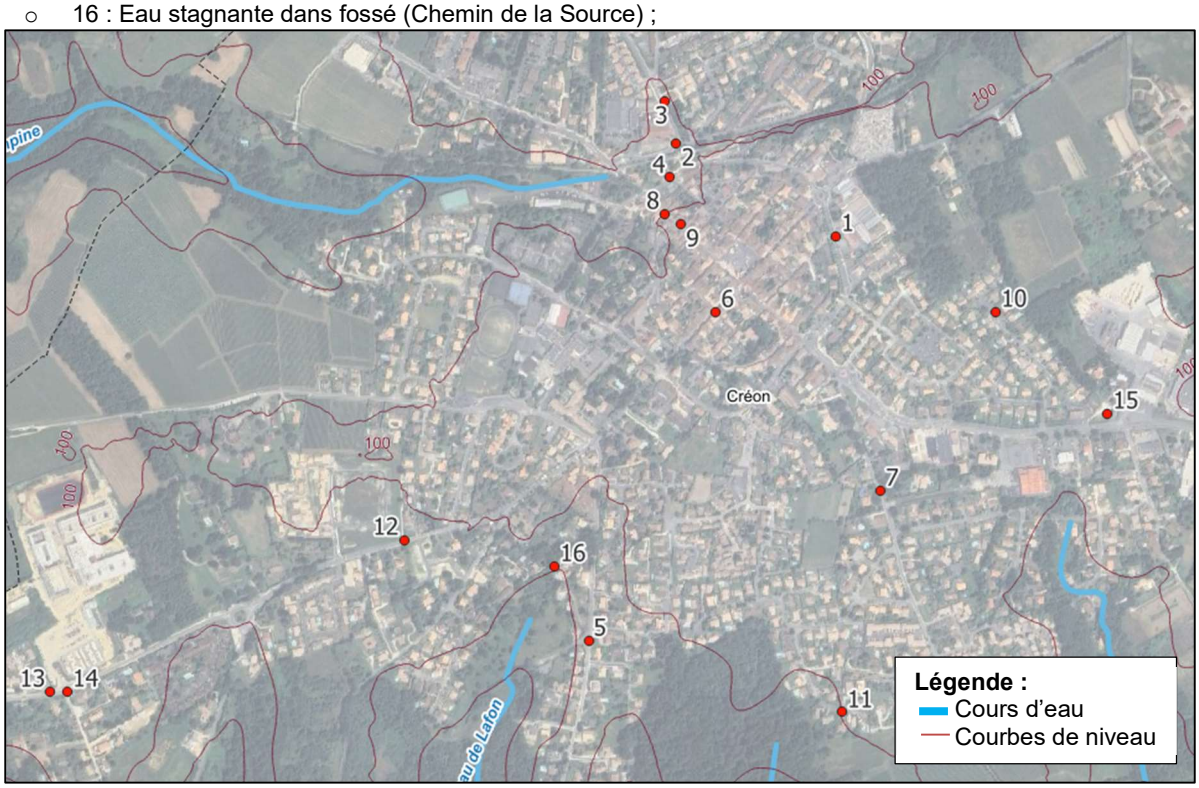
Figure 1 - Problématiques inondations recensées par la commune

- 13 : Eaux stagnantes ;
    - 14 : Nouveau rond pont qui pourrait potentiellement générer un ruissellement plus important vers le lotissement au Sud ;

- 15 : Inondation récurrente probablement causée par un entretien insuffisant du réseau EP (présence de racines) ;
    - 16 : Eau stagnante dans fossé (Chemin de la Source) ;

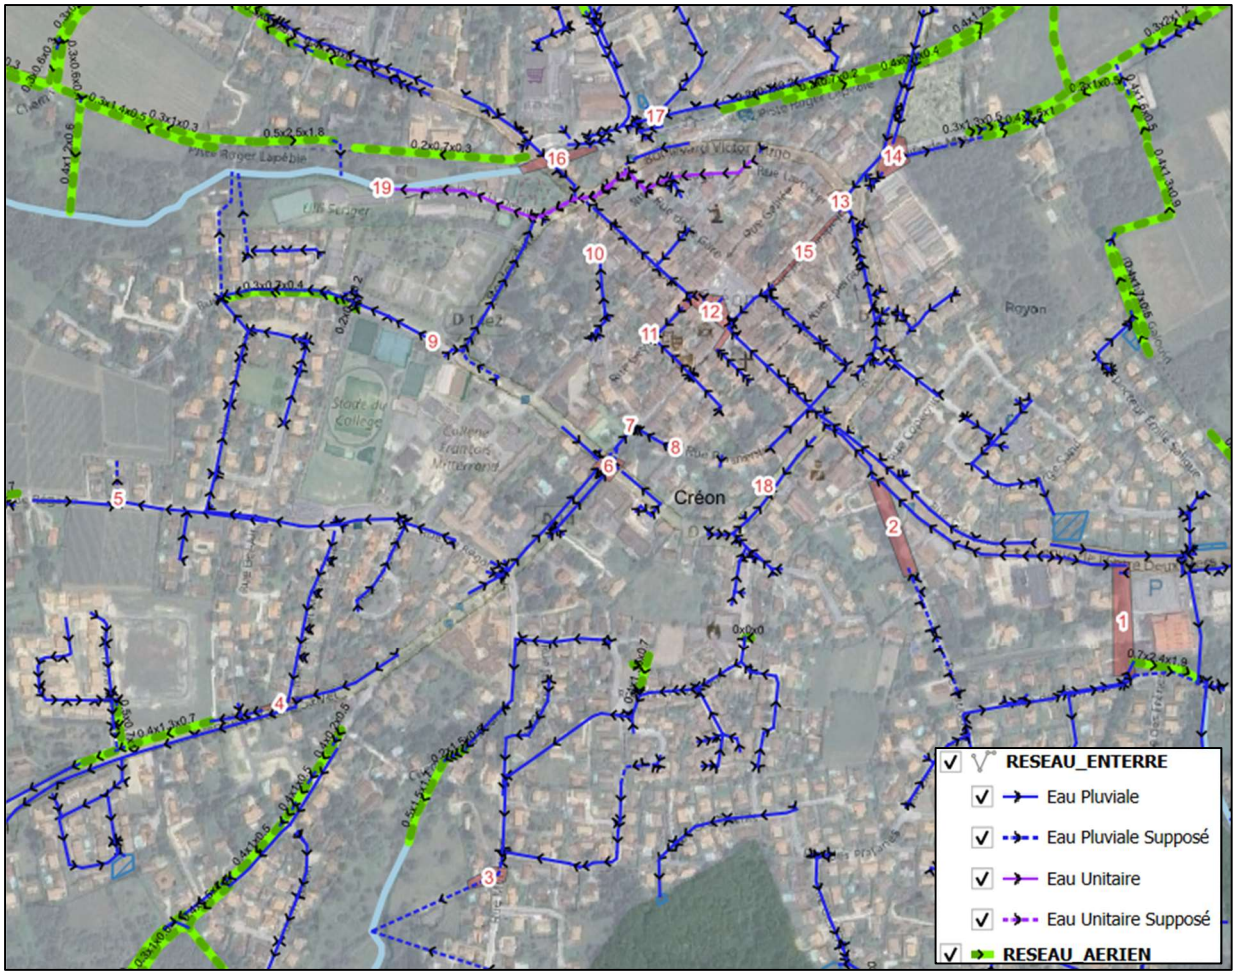
Figure 2 - Localisation des secteurs où la compréhension du fonctionnement hydraulique est à consolider

Les secteurs où la compréhension du fonctionnement hydraulique doit être consolidée sont localisés en rouge sur la figure suivante.

Certains secteurs concernent des tronçons de réseau EP n'ayant pas pu être visités car situés en domaine privé. La commune de Créon prendra contact avec les riverains concernés (cf tableau ci-après) pour planifier un RDV afin que SCE puisse se rendre sur site, accompagné de la commune, pour y réaliser la reconnaissance de terrain. Les 9 secteurs concernés sont listés dans le tableau ci-après.

Les autres secteurs identifiés nécessitent la réalisation d'une investigation complémentaire type ITV afin d'identifier clairement le fonctionnement hydraulique. Il est préconisé de réaliser un curage des réseaux avant la réalisation cette intervention. Les 10 secteurs concernés sont détaillés ci-après.

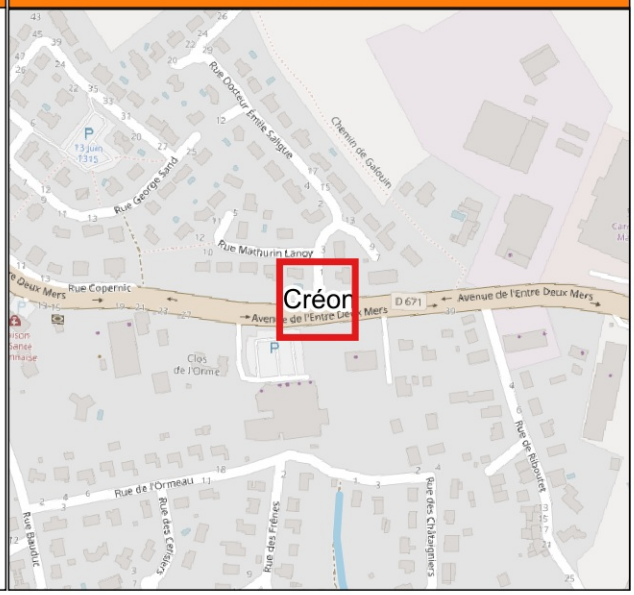
Commentaires : Vanne pelle de régulation avec départ en trop plein vers avaloir

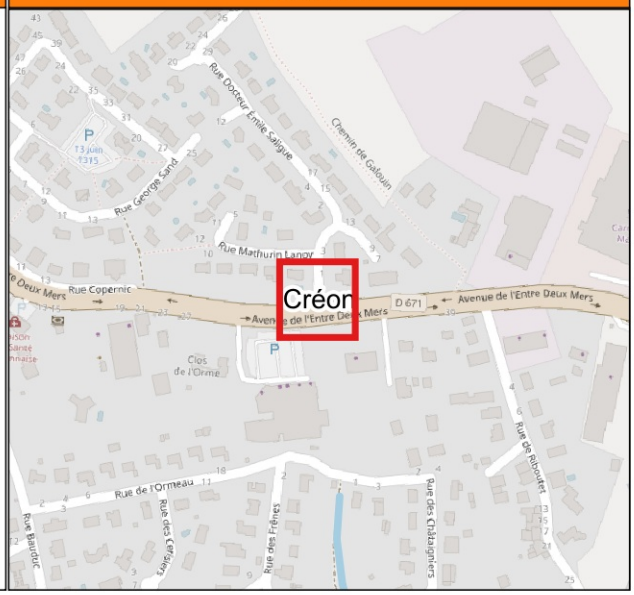
Commentaires : Degrilleur

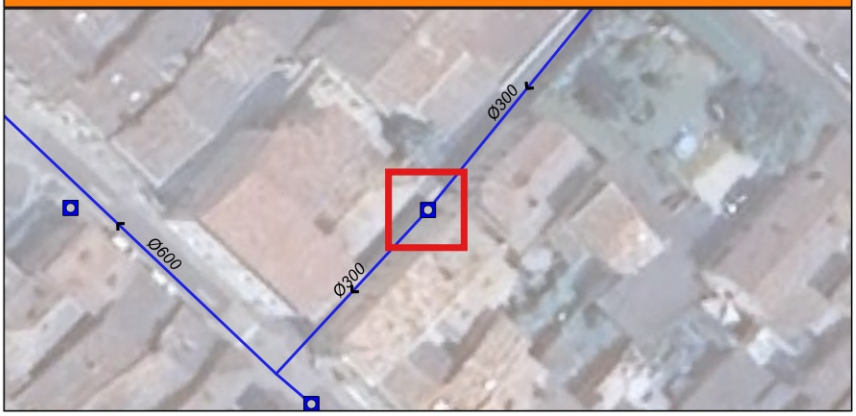
- ☐ Bouché
- ☐ Corrosion
- ☒ Dépôts
- ☐ Eléments de cheminée décalés
- ☐ Génie civil dégradé
- ☐ Mauvais branchement
- ☐ Mise en charge
- ☐ Non renseigné
- ☐ Racines
- ☐ Vegetation
- ☐ Autre
- ☐ Pollution

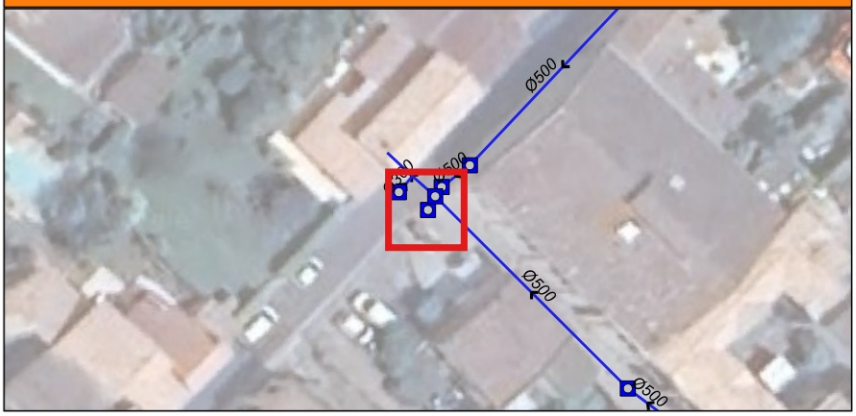
Etat de l'ouvrage	Défaut tampon	Forme de l'ouvrage
☒ Etat bon	☐ Sous enrobé	☐ Circulaire
☐ Etat moyen	☐ Cassé	☒ Rectangulaire
☐ Etat médiocre	☐ Non accessible	☐ Autre
	☐ Scellé	
	☐ Supposé	
	☐ Non renseigné	
	☐ Autre	
	☐ Non trouvé

- ☐ Bouché
- ☐ Corrosion
- ☐ Dépôts
- ☐ Eléments de cheminée décalés
- ☐ Génie civil dégradé
- ☐ Mauvais branchement
- ☒ Mise en charge
- ☐ Non renseigné
- ☐ Racines
- ☐ Vegetation
- ☐ Autre
- ☐ Pollution

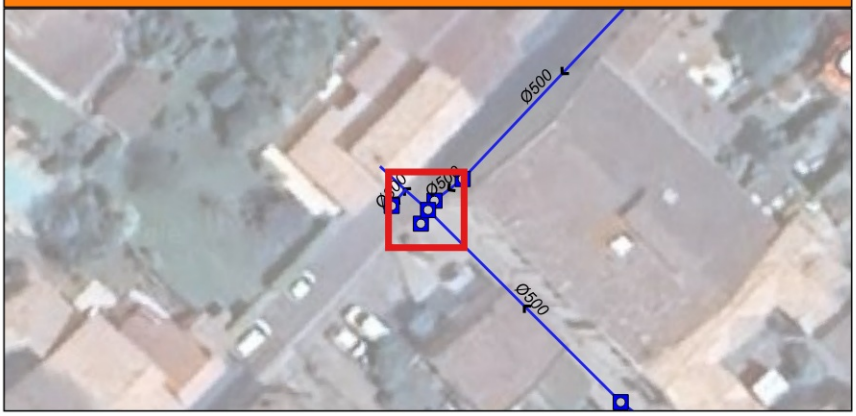
- ☐ Bouché
- ☐ Corrosion
- ☐ Dépôts
- ☐ Eléments de cheminée décalés
- ☐ Génie civil dégradé
- ☒ Mauvais branchement
- ☐ Mise en charge
- ☐ Non renseigné
- ☐ Racines
- ☐ Vegetation
- ☐ Autre
- ☐ Pollution

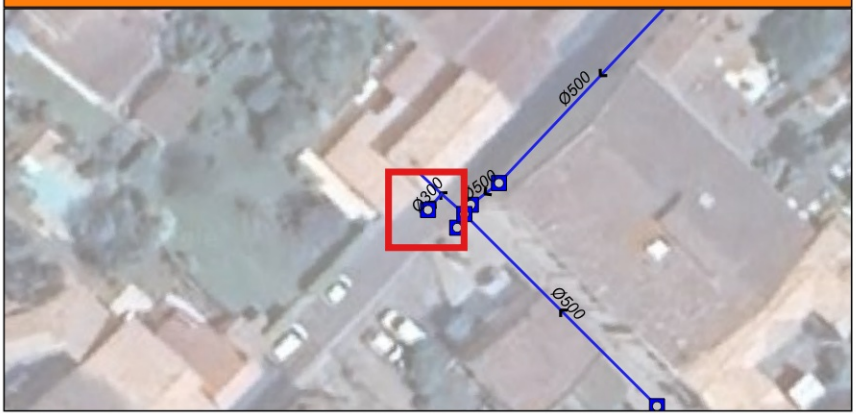
- ☐ Bouché
- ☐ Corrosion
- ☐ Dépôts
- ☐ Eléments de cheminée décalés
- ☐ Génie civil dégradé
- ☐ Mauvais branchement
- ☒ Mise en charge
- ☐ Non renseigné
- ☐ Racines
- ☐ Vegetation
- ☐ Autre
- ☐ Pollution

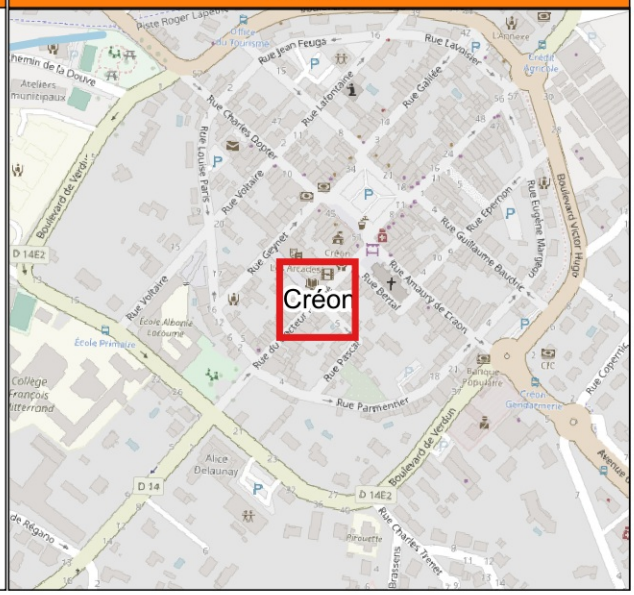
- ☐ Bouché
- ☐ Corrosion
- ☐ Dépôts
- ☐ Eléments de cheminée décalés
- ☐ Génie civil dégradé
- ☐ Mauvais branchement
- ☒ Mise en charge
- ☐ Non renseigné
- ☐ Racines
- ☐ Vegetation
- ☐ Autre
- ☐ Pollution

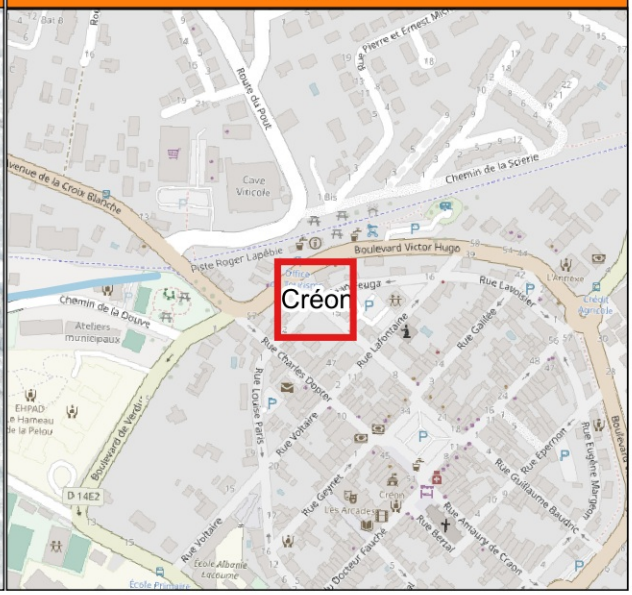
- ☐ Bouché
- ☐ Corrosion
- ☐ Dépôts
- ☐ Eléments de cheminée décalés
- ☐ Génie civil dégradé
- ☐ Mauvais branchement
- ☒ Mise en charge
- ☐ Non renseigné
- ☐ Racines
- ☐ Vegetation
- ☐ Autre
- ☐ Pollution

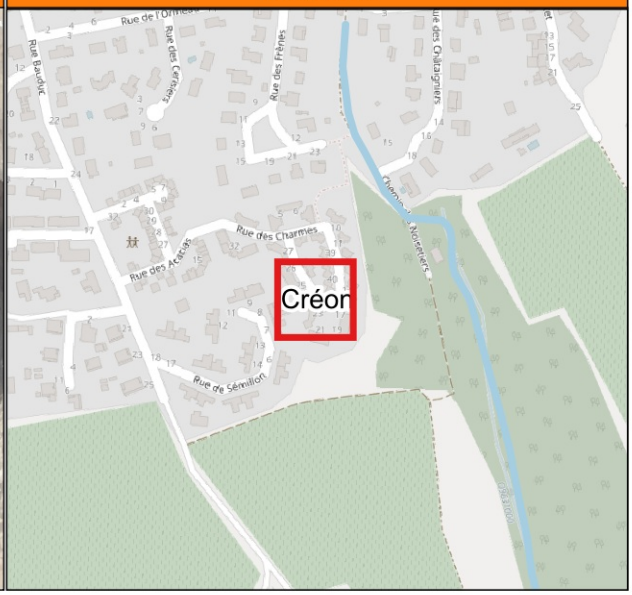
- ☐ Bouché
- ☐ Corrosion
- ☐ Dépôts
- ☐ Eléments de cheminée décalés
- ☐ Génie civil dégradé
- ☐ Mauvais branchement
- ☒ Mise en charge
- ☐ Non renseigné
- ☐ Racines
- ☐ Vegetation
- ☐ Autre
- ☐ Pollution

Commentaires : Eau stagnante

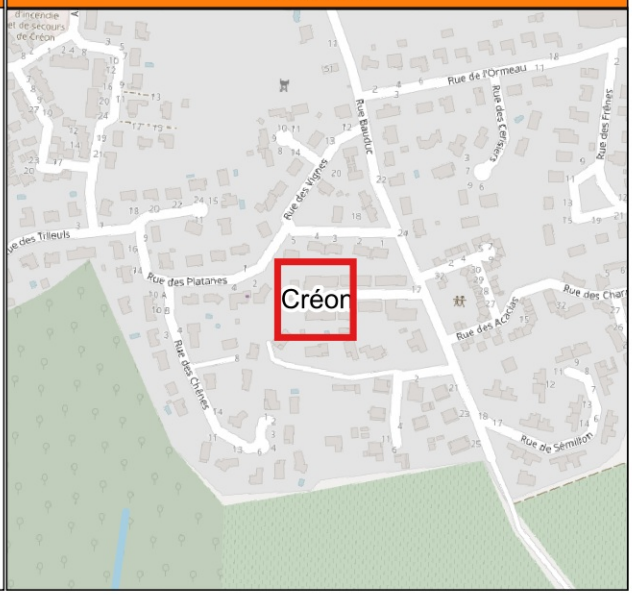
- ☐ Bouché
- ☐ Corrosion
- ☐ Dépôts
- ☐ Eléments de cheminée décalés
- ☐ Génie civil dégradé
- ☐ Mauvais branchement
- ☒ Mise en charge
- ☐ Non renseigné
- ☐ Racines
- ☐ Vegetation
- ☐ Autre
- ☐ Pollution

Commentaires : Exutoire non idenfié

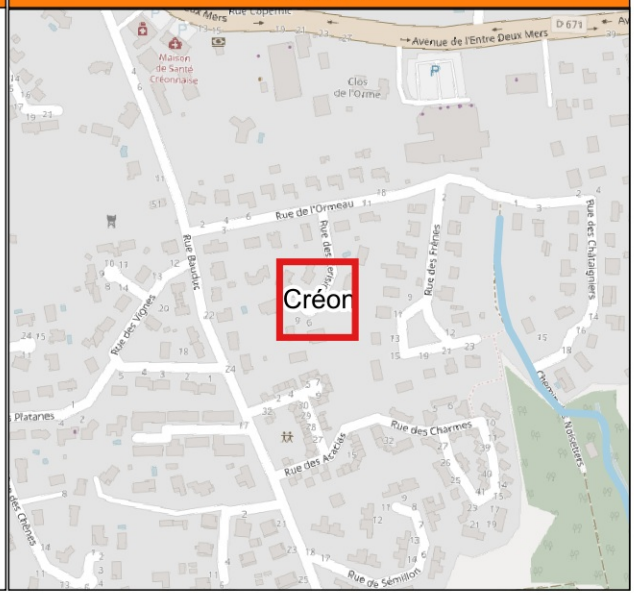
Commentaires : Vanne : crete à 111cm de profondeur, entre connexion avaloir et départ vers BR

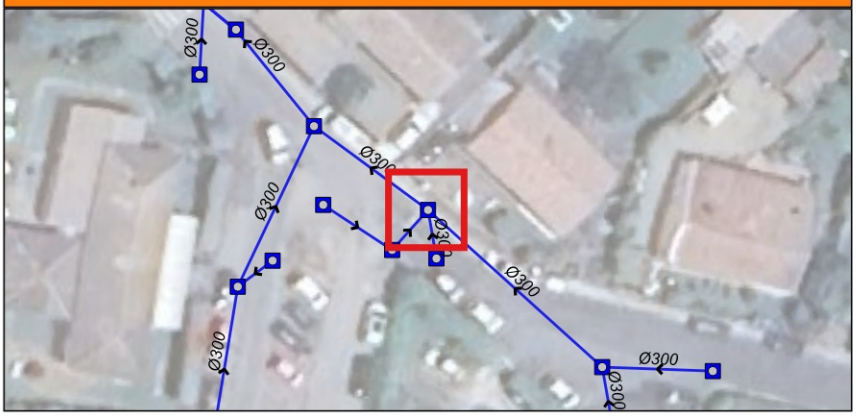
Etat de l'ouvrage	Défaut tampon	Forme de l'ouvrage
☐ Etat bon	☐ Sous enrobé	☒ Circulaire
☐ Etat moyen	☐ Cassé	☐ Rectangulaire
☒ Etat médiocre	☐ Non accessible	☐ Autre
	☐ Scellé	
	☐ Supposé	
	☐ Non renseigné	
	☐ Autre	
	☐ Non trouvé

- ☐ Bouché
- ☐ Corrosion
- ☒ Dépôts
- ☐ Eléments de cheminée décalés
- ☒ Génie civil dégradé
- ☐ Mauvais branchement
- ☐ Mise en charge
- ☐ Non renseigné
- ☐ Racines
- ☐ Vegetation
- ☐ Autre
- ☐ Pollution

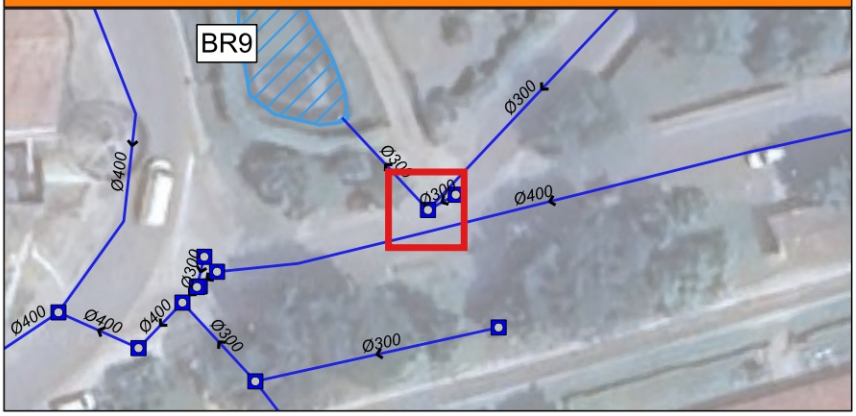
Désordres observés

- ☐ Bouché
- ☐ Corrosion
- ☐ Dépôts
- ☐ Eléments de cheminée décalés
- ☐ Génie civil dégradé
- ☐ Mauvais branchement
- ☒ Mise en charge
- ☐ Non renseigné
- ☐ Racines
- ☐ Vegetation
- ☐ Autre
- ☐ Pollution

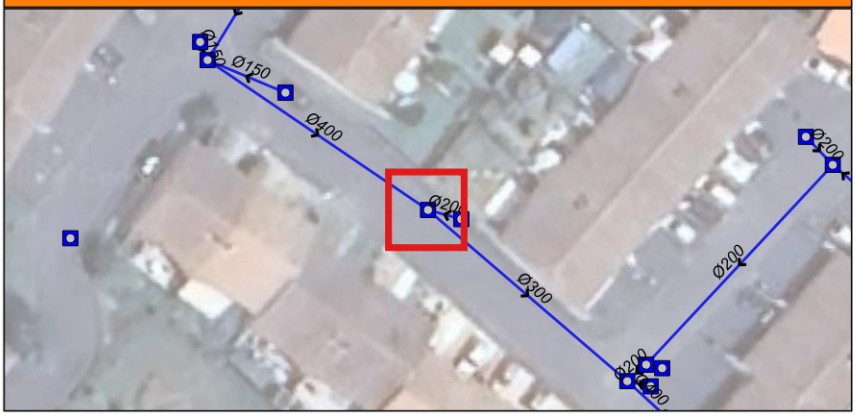
Désordres observés

- ☐ Bouché
- ☐ Corrosion
- ☒ Dépôts
- ☐ Eléments de cheminée décalés
- ☐ Génie civil dégradé
- ☐ Mauvais branchement
- ☐ Mise en charge
- ☐ Non renseigné
- ☐ Racines
- ☐ Vegetation
- ☐ Autre
- ☐ Pollution

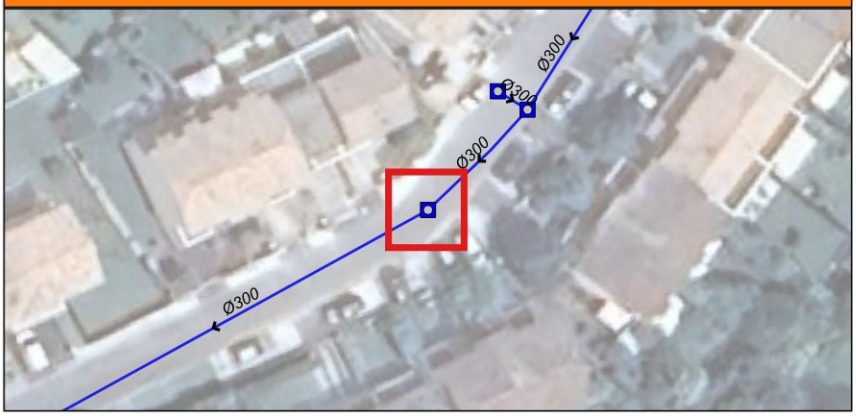
Désordres observés

- ☐ Bouché
- ☐ Corrosion
- ☒ Dépôts
- ☐ Eléments de cheminée décalés
- ☐ Génie civil dégradé
- ☐ Mauvais branchement
- ☐ Mise en charge
- ☐ Non renseigné
- ☐ Racines
- ☐ Vegetation
- ☐ Autre
- ☐ Pollution

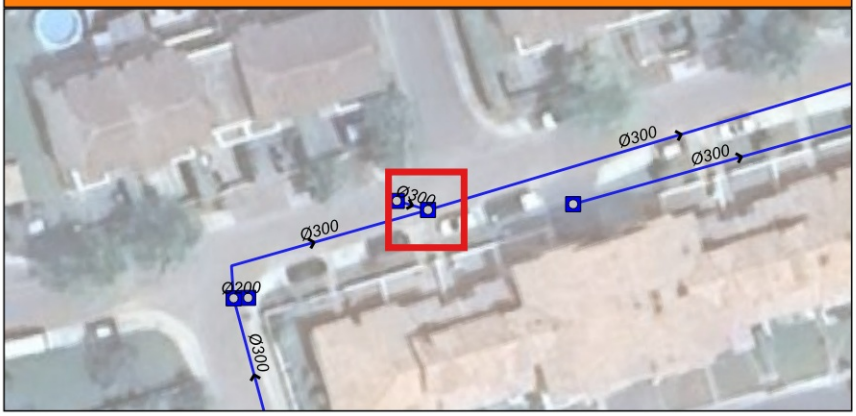
Désordres observés

- ☐ Bouché
- ☐ Corrosion
- ☒ Dépôts
- ☐ Eléments de cheminée décalés
- ☐ Génie civil dégradé
- ☐ Mauvais branchement
- ☐ Mise en charge
- ☐ Non renseigné
- ☐ Racines
- ☐ Vegetation
- ☐ Autre
- ☐ Pollution

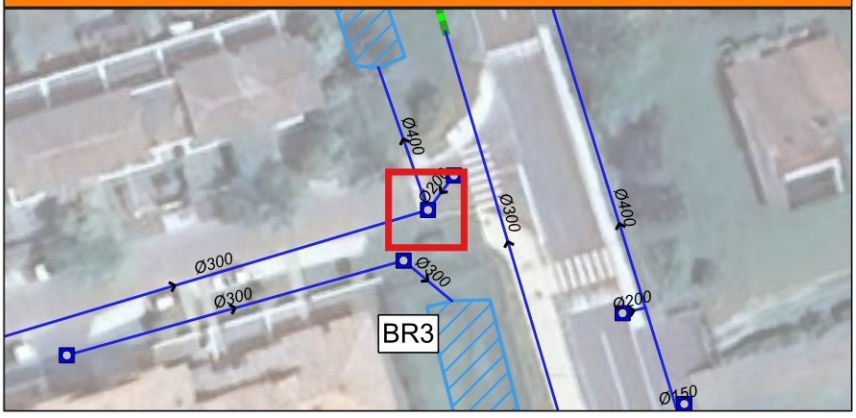
Désordres observés

- ☐ Bouché
- ☐ Corrosion
- ☐ Dépôts
- ☐ Eléments de cheminée décalés
- ☐ Génie civil dégradé
- ☐ Mauvais branchement
- ☒ Mise en charge
- ☐ Non renseigné
- ☐ Racines
- ☐ Vegetation
- ☐ Autre
- ☐ Pollution

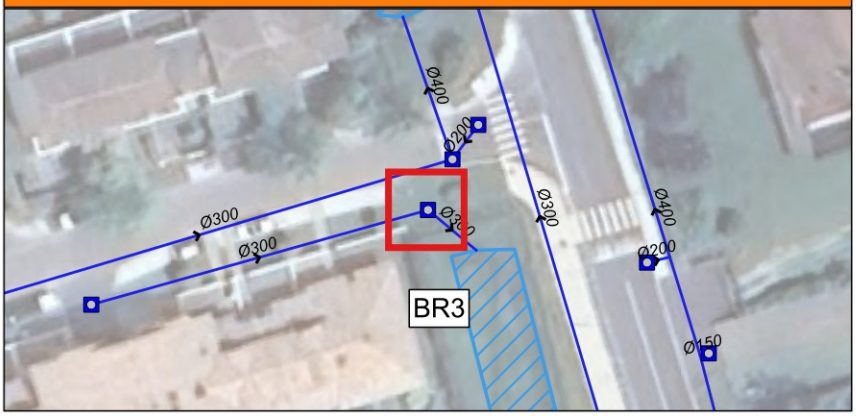
Désordres observés

- ☐ Bouché
- ☐ Corrosion
- ☒ Dépôts
- ☐ Eléments de cheminée décalés
- ☐ Génie civil dégradé
- ☐ Mauvais branchement
- ☐ Mise en charge
- ☐ Non renseigné
- ☐ Racines
- ☐ Vegetation
- ☐ Autre
- ☐ Pollution

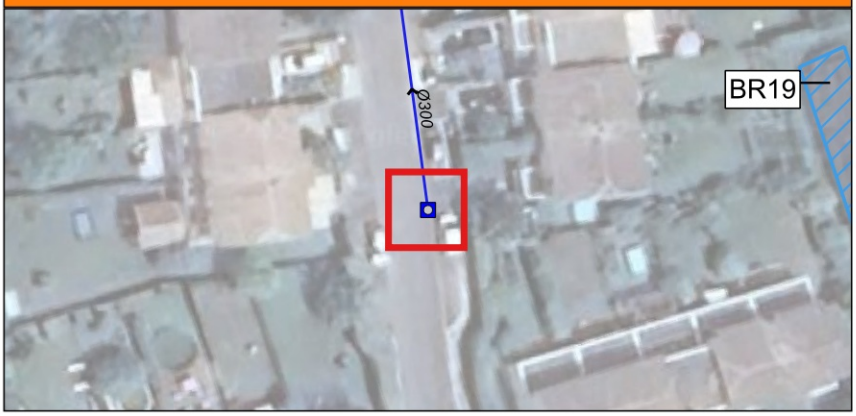
Désordres observés

- ☐ Bouché
- ☐ Corrosion
- ☒ Dépôts
- ☐ Eléments de cheminée décalés
- ☐ Génie civil dégradé
- ☐ Mauvais branchement
- ☐ Mise en charge
- ☐ Non renseigné
- ☐ Racines
- ☐ Vegetation
- ☐ Autre
- ☐ Pollution

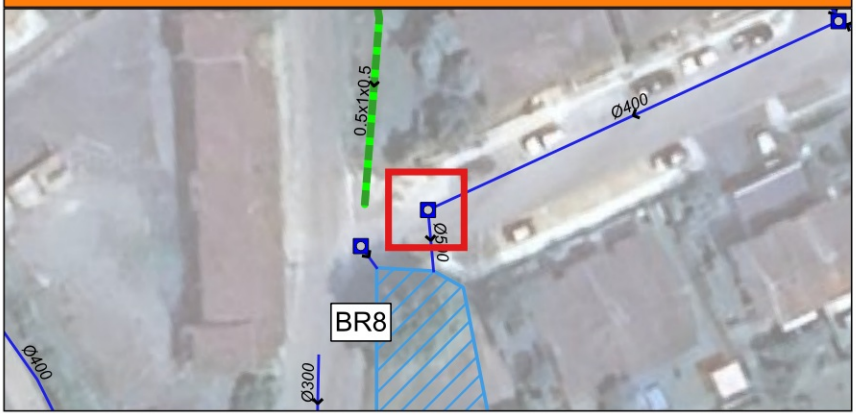
Désordres observés

- ☐ Bouché
- ☐ Corrosion
- ☒ Dépôts
- ☐ Eléments de cheminée décalés
- ☐ Génie civil dégradé
- ☐ Mauvais branchement
- ☐ Mise en charge
- ☐ Non renseigné
- ☐ Racines
- ☐ Vegetation
- ☐ Autre
- ☐ Pollution

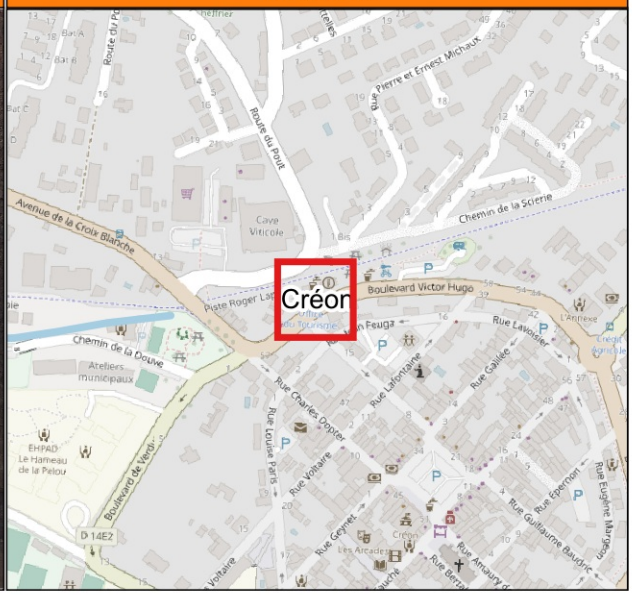
- ☐ Bouché
- ☐ Corrosion
- ☒ Dépôts
- ☐ Eléments de cheminée décalés
- ☐ Génie civil dégradé
- ☐ Mauvais branchement
- ☐ Mise en charge
- ☐ Non renseigné
- ☐ Racines
- ☐ Vegetation
- ☐ Autre
- ☐ Pollution

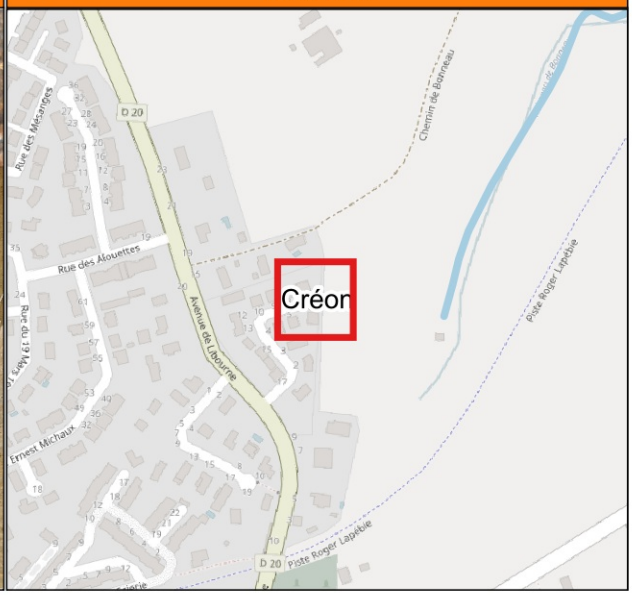
- ☐ Bouché
- ☐ Corrosion
- ☐ Dépôts
- ☐ Eléments de cheminée décalés
- ☐ Génie civil dégradé
- ☐ Mauvais branchement
- ☒ Mise en charge
- ☐ Non renseigné
- ☐ Racines
- ☐ Vegetation
- ☐ Autre
- ☐ Pollution

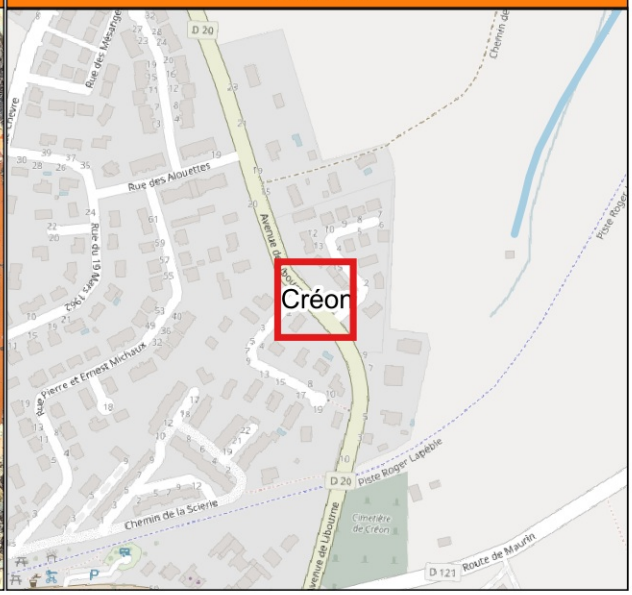
- ☐ Bouché
- ☐ Corrosion
- ☒ Dépôts
- ☐ Eléments de cheminée décalés
- ☐ Génie civil dégradé
- ☐ Mauvais branchement
- ☐ Mise en charge
- ☐ Non renseigné
- ☐ Racines
- ☐ Vegetation
- ☐ Autre
- ☐ Pollution

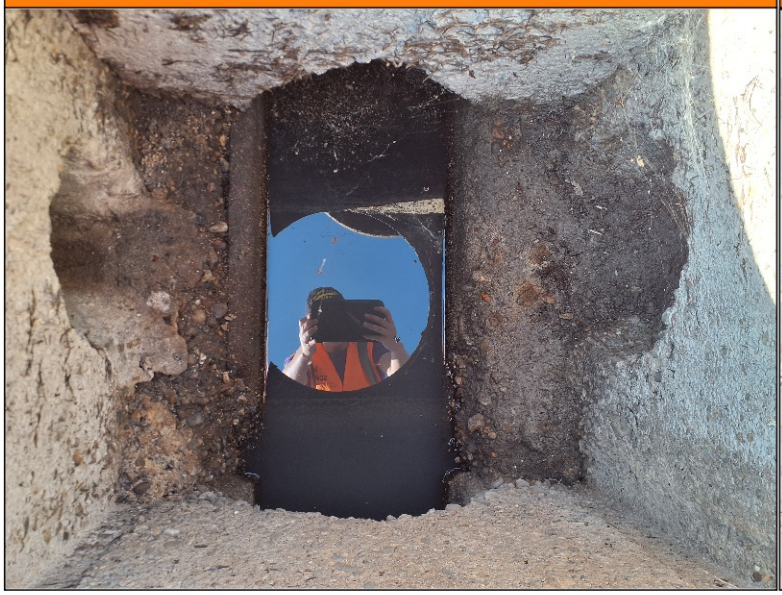
- ☐ Bouché
- ☐ Corrosion
- ☐ Dépôts
- ☐ Eléments de cheminée décalés
- ☐ Génie civil dégradé
- ☐ Mauvais branchement
- ☒ Mise en charge
- ☐ Non renseigné
- ☐ Racines
- ☐ Vegetation
- ☐ Autre
- ☐ Pollution

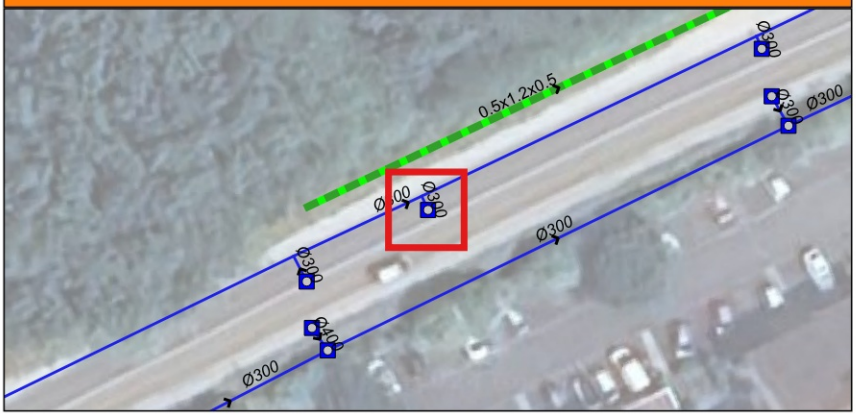
- ☒ Bouché
- ☐ Corrosion
- ☐ Dépôts
- ☐ Eléments de cheminée décalés
- ☐ Génie civil dégradé
- ☐ Mauvais branchement
- ☐ Mise en charge
- ☐ Non renseigné
- ☐ Racines
- ☐ Vegetation
- ☐ Autre
- ☐ Pollution

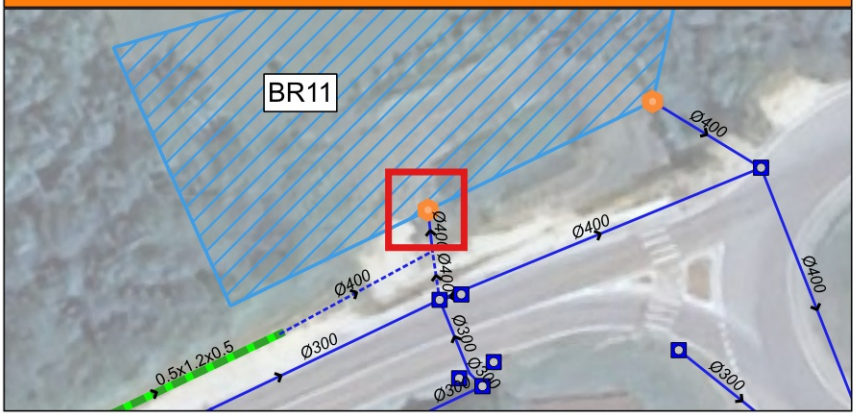
Etat de l'ouvrage	Défaut tampon	Forme de l'ouvrage
☒ Etat bon	☐ Sous enrobé	☐ Circulaire
☐ Etat moyen	☐ Cassé	☒ Rectangulaire
☐ Etat médiocre	☐ Non accessible	☐ Autre
	☐ Scellé	
	☐ Supposé	
	☐ Non renseigné	
	☐ Autre	
	☐ Non trouvé

- ☐ Bouché
- ☐ Corrosion
- ☐ Dépôts
- ☐ Eléments de cheminée décalés
- ☐ Génie civil dégradé
- ☐ Mauvais branchement
- ☒ Mise en charge
- ☐ Non renseigné
- ☒ Racines
- ☐ Vegetation
- ☐ Autre
- ☐ Pollution

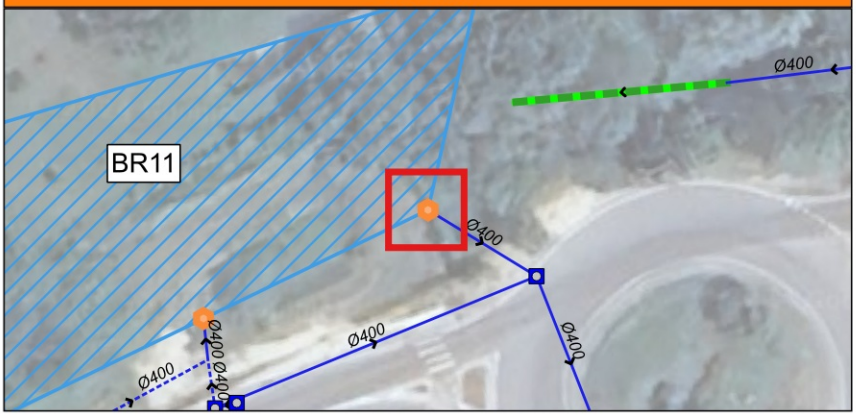
Etat de l'ouvrage	Défaut tampon	Forme de l'ouvrage
☒ Etat bon	☐ Sous enrobé	☐ Circulaire
☐ Etat moyen	☐ Cassé	☒ Rectangulaire
☐ Etat médiocre	☐ Non accessible	☐ Autre
	☐ Scellé	
	☐ Supposé	
	☐ Non renseigné	
	☐ Autre	
	☐ Non trouvé

- ☐ Bouché
- ☐ Corrosion
- ☐ Dépôts
- ☐ Eléments de cheminée décalés
- ☐ Génie civil dégradé
- ☐ Mauvais branchement
- ☒ Mise en charge
- ☐ Non renseigné
- ☒ Racines
- ☐ Vegetation
- ☐ Autre
- ☐ Pollution

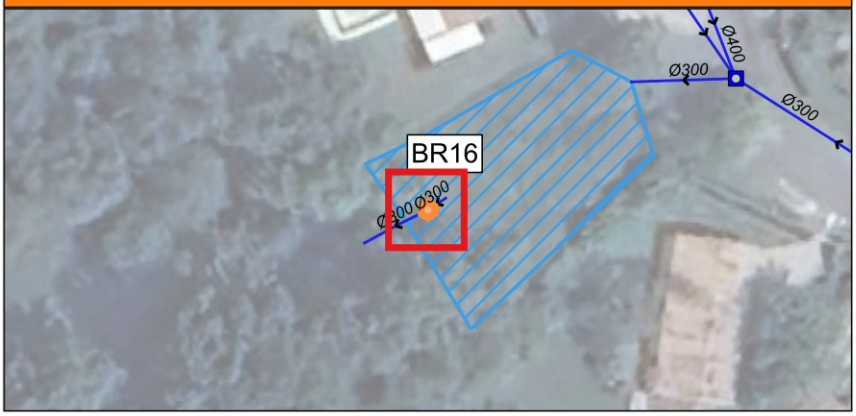
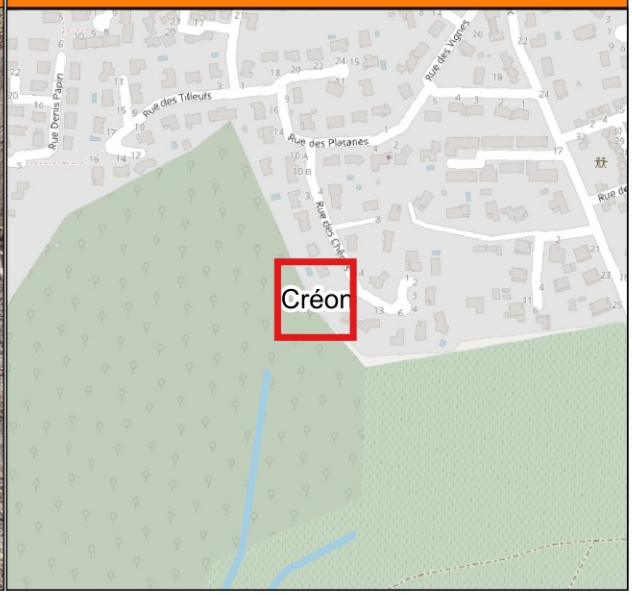
- ☐ Bouché
- ☐ Corrosion
- ☐ Dépôts
- ☐ Eléments de cheminée décalés
- ☐ Génie civil dégradé
- ☐ Mauvais branchement
- ☒ Mise en charge
- ☐ Non renseigné
- ☐ Racines
- ☐ Vegetation
- ☐ Autre
- ☐ Pollution

Commentaires : Surverse et orifice

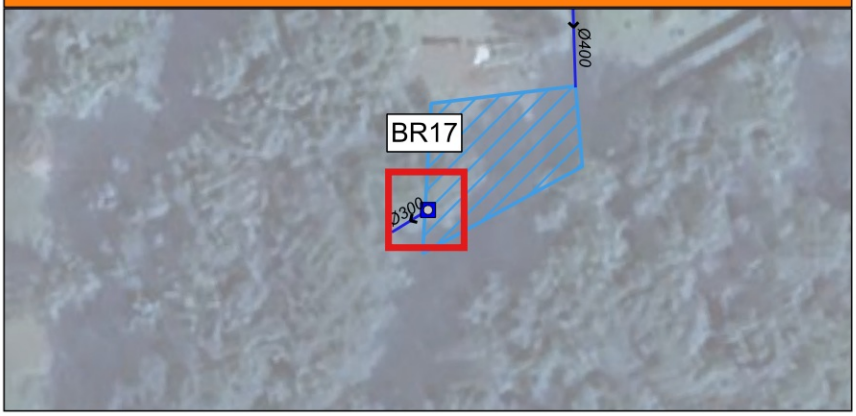
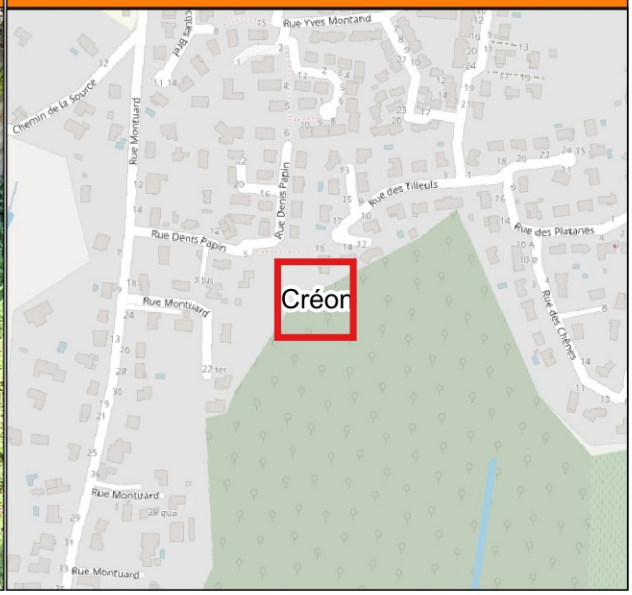
- ☐ Bouché
- ☐ Corrosion
- ☐ Dépôts
- ☐ Eléments de cheminée décalés
- ☐ Génie civil dégradé
- ☐ Mauvais branchement
- ☐ Mise en charge
- ☐ Non renseigné
- ☒ Racines
- ☐ Vegetation
- ☐ Autre
- ☐ Pollution

Commentaires : Sortie BR

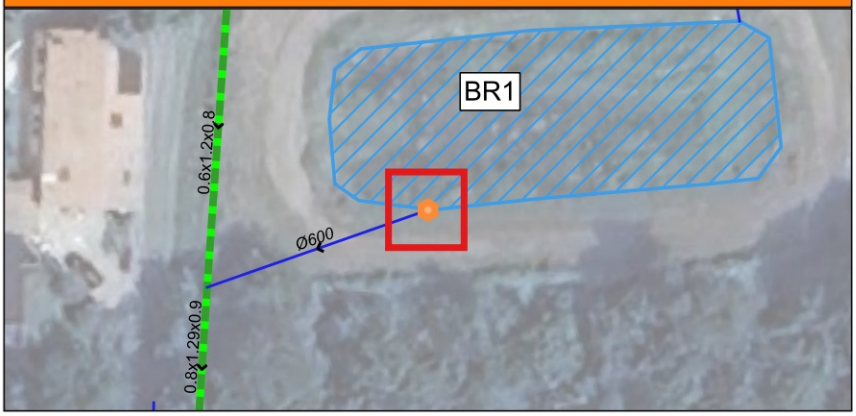
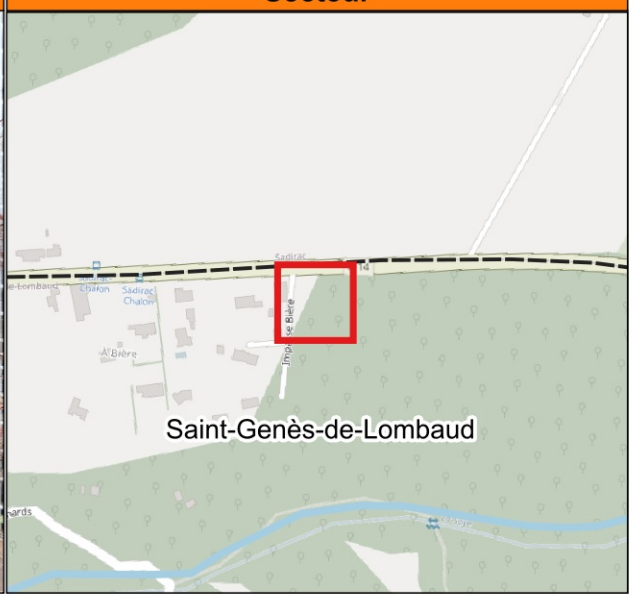
- ☐ Bouché
- ☐ Corrosion
- ☐ Dépôts
- ☐ Eléments de cheminée décalés
- ☐ Génie civil dégradé
- ☐ Mauvais branchement
- ☒ Mise en charge
- ☐ Non renseigné
- ☐ Racines
- ☐ Vegetation
- ☐ Autre
- ☐ Pollution

Commentaires : Orifice au radier de la vanne, avec surverse

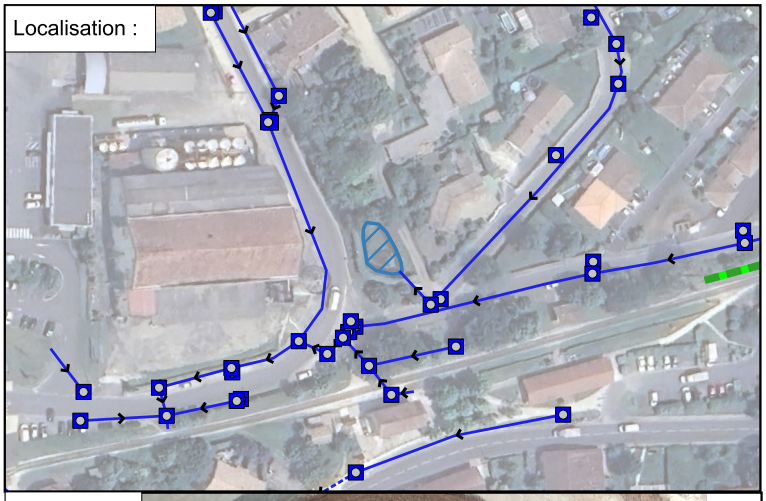
Aucun exutoire identifié, mais présence d'une membrane empéchant l'infiltration. Regard de régulation en charge
