Plan de Prévention des Risques Naturels prévisibles de mouvements de terrain des communes de GRANVILLE et de DONVILLE-LES-BAINS

Rapport de présentation

**Service Instructeur : Direction Départementale des Territoires et de la Mer de la Manche
Réalisation : Alp'Géorisques**

Décembre 2010

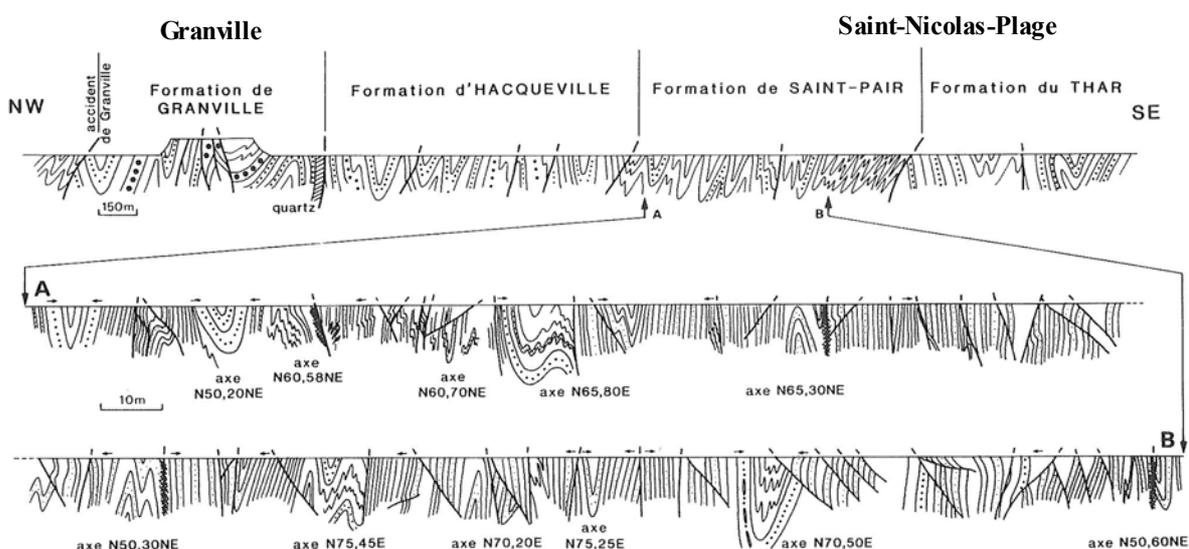
Fig. 9 - Coupe NW-SE à travers les formations briovériennes entre Granville et Saint-Pair, montrant le style des déformations cadomiennes et de ses retouches varisques

La coupe géologique suivante, extraite de la carte géologique locale, explicite les déformations tectoniques subies par les terrains et l'agencement stratigraphique résultant, en mettant en évidence les plissements et les réseaux de faille affectant la région.

Extrait de la carte géologique n° 172 Granville BRGM 1988
