Plan Local d'Urbanisme

Etude sur les risques liés au retrait et gonflement des argiles

Désordres affectant des villas

ETUDE GEOLOGIQUE

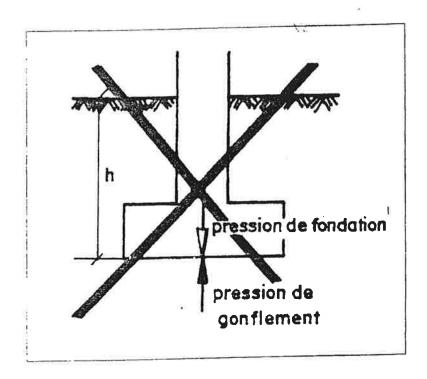
En effet, dans le cas de bâtiments légers sur semelle isolée de petites dimensions, même à pression égale, vu la répartition et la diffusion des contraintes dans le sol, les niveaux semi-

profonds ne sont pas équilibrés par la pression des fondations

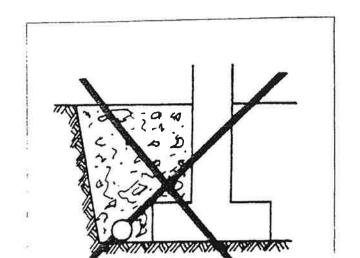
2ème règle:

Ne pas poser de drains près des fondations.

On pourrait penser que l'on pourrait ainsi stopper, ou limiter les apports d'eau dans les argiles, mais il faut savoir que les argiles ne se drainent pas par simple gravité. Les drains se colmatent, et constituent souvent des réserves d'eau qui alimenteront le gonflement.

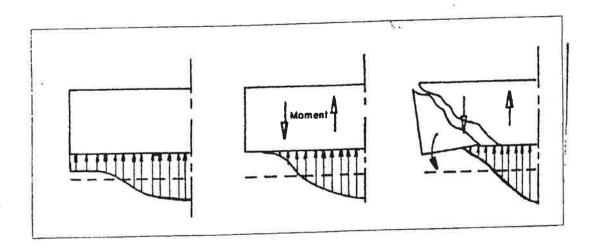
3ème règle:

Ne pas penser que l'on peut résister aux pressions de gonflement grâce àr la rigidité de la structure.

En effet, dans le cas de certains sols gonflants, les pressions de gonflement atteignent plusieurs centaines de kPa, et aucune structure en béton ne peut accepter les moments de flexion qui en résultent:

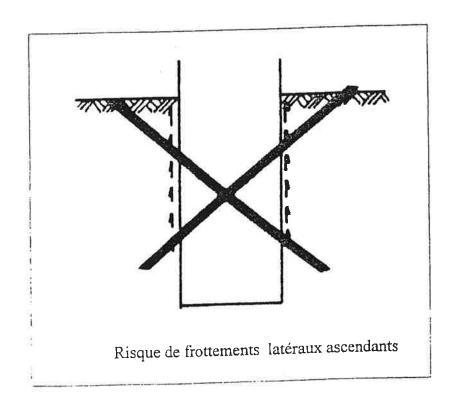
4ème règle:

Ne pas se fonder sur des puits courts jusqu'à un niveau non gonflant.

En effet, les puits courts provoqueraient des frottements latéraux ascendants:

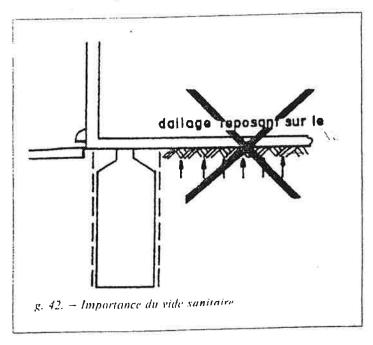
5ème règle:

Ne pas se fonder directement sur puits courts

Il faut en effet poser au préalable un dallage directement sur le sol. Nécessité d'une structure et d'un vide sanitaire très largement dimensionné

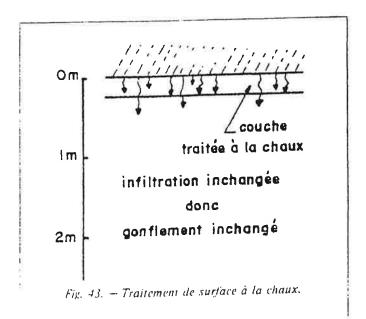
Ne pas traiter le sol à la chaux uniquement en surface.

En effet, cela ne change rien au gonflement des couches semi-profondes et ne constitue pas une barrière à l'eauvis-à-vis de ces couches

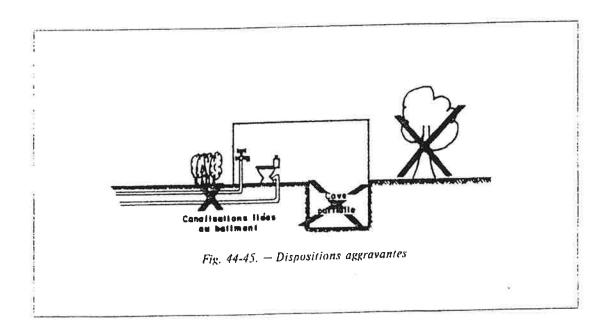
Eviter les dispositions constructives aggravantes, comme:

- Les réseaux rigidement solidaires des structures qui entraineraient des ruptures, des fuites, infiltrations et augmentation des éventuels mouvements
- Eviter les caves partielles
- Eviter les plantations à proximité des constructions
- et la non prise en compte des actions différentielles

Ces dispositions sont sont récapitulées sur la figure ci-dessous:

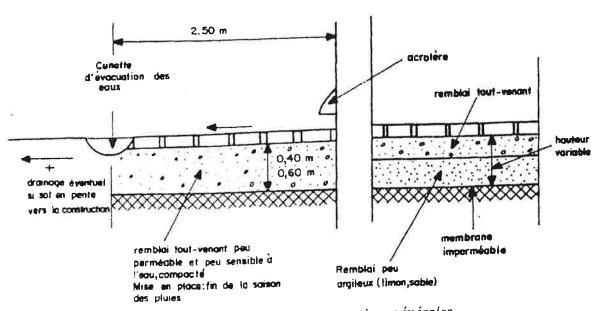
Fig. 46. – Dispositions constructives générales

Schéma récapitulatif d'un trottoir imperméable périphérique::

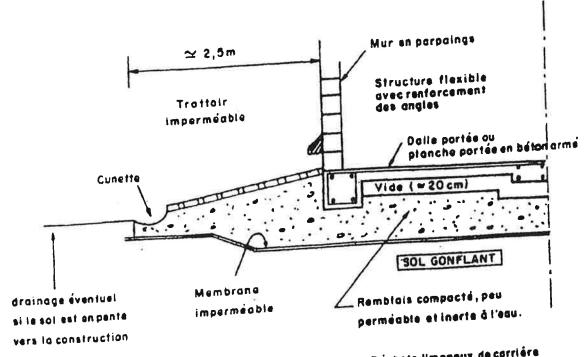
Solution T3A

SEMELLES SUR REMBLAIS +VIDE SANITAIRE

- · Déchets limoneux de carrière
- e éventuellement argile peu genflante traitée à la chaux et au ciment
- . Mise en place: fin de la saison des pluies.

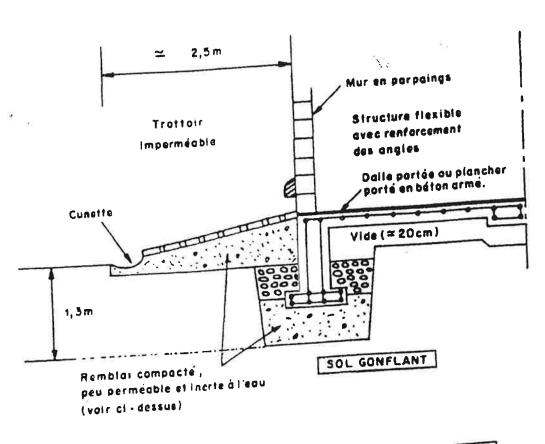
SOLUTION T3C

SEMELLE DU RADIER SUR REMBLAI EPAIS

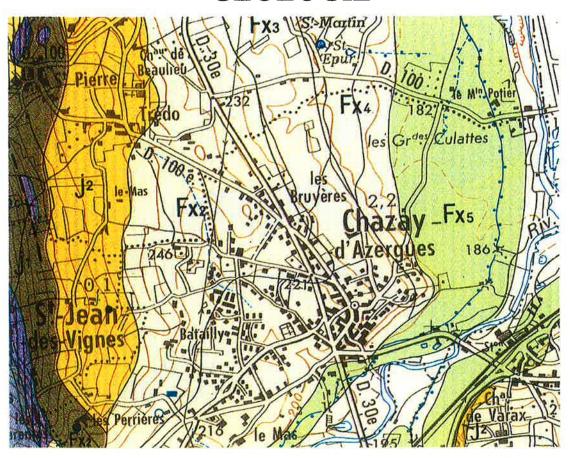
GEOLOGIE

Echelle: 1/25 000

Sinémurien : "calcalre à grains de quartz" et calcaires à Gryphées

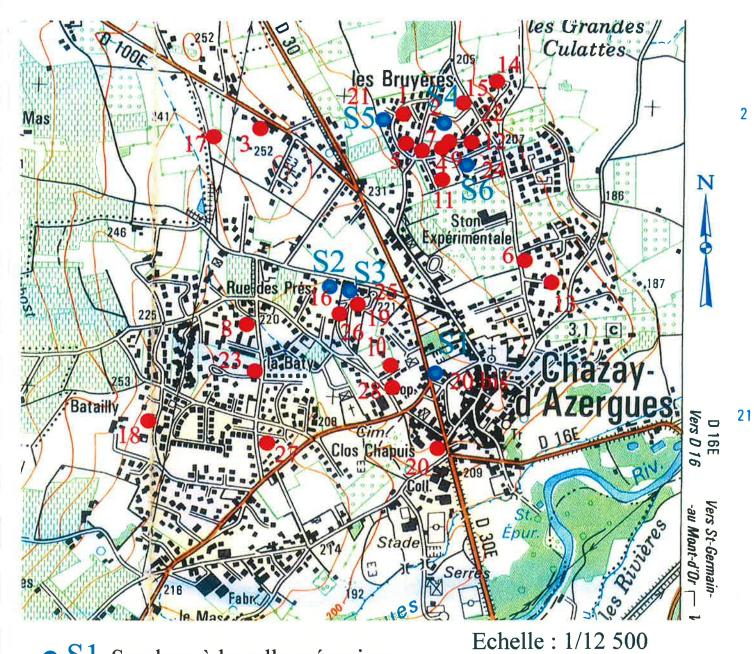
• S1 Sondage à la pelle mécanique

• 27 Situation des sinistres

Si les désordres observés affectent le bâtis sur l'ensemble du territoire communal, il faut noter une forte concentration de désordres au lieu-dit «les Bruyères», au Nord de la commune et à l'Est de la RD 30 (cf. fig. 3).
