ARRETE PREFECTORAL

du 20 DEC. 2013

portant approbation du plan
de prévention des risques naturels inondation
lié à la présence de
L'Argens, Le Blavet et Le Fournel
sur la commune de
Roquebrune sur Argens

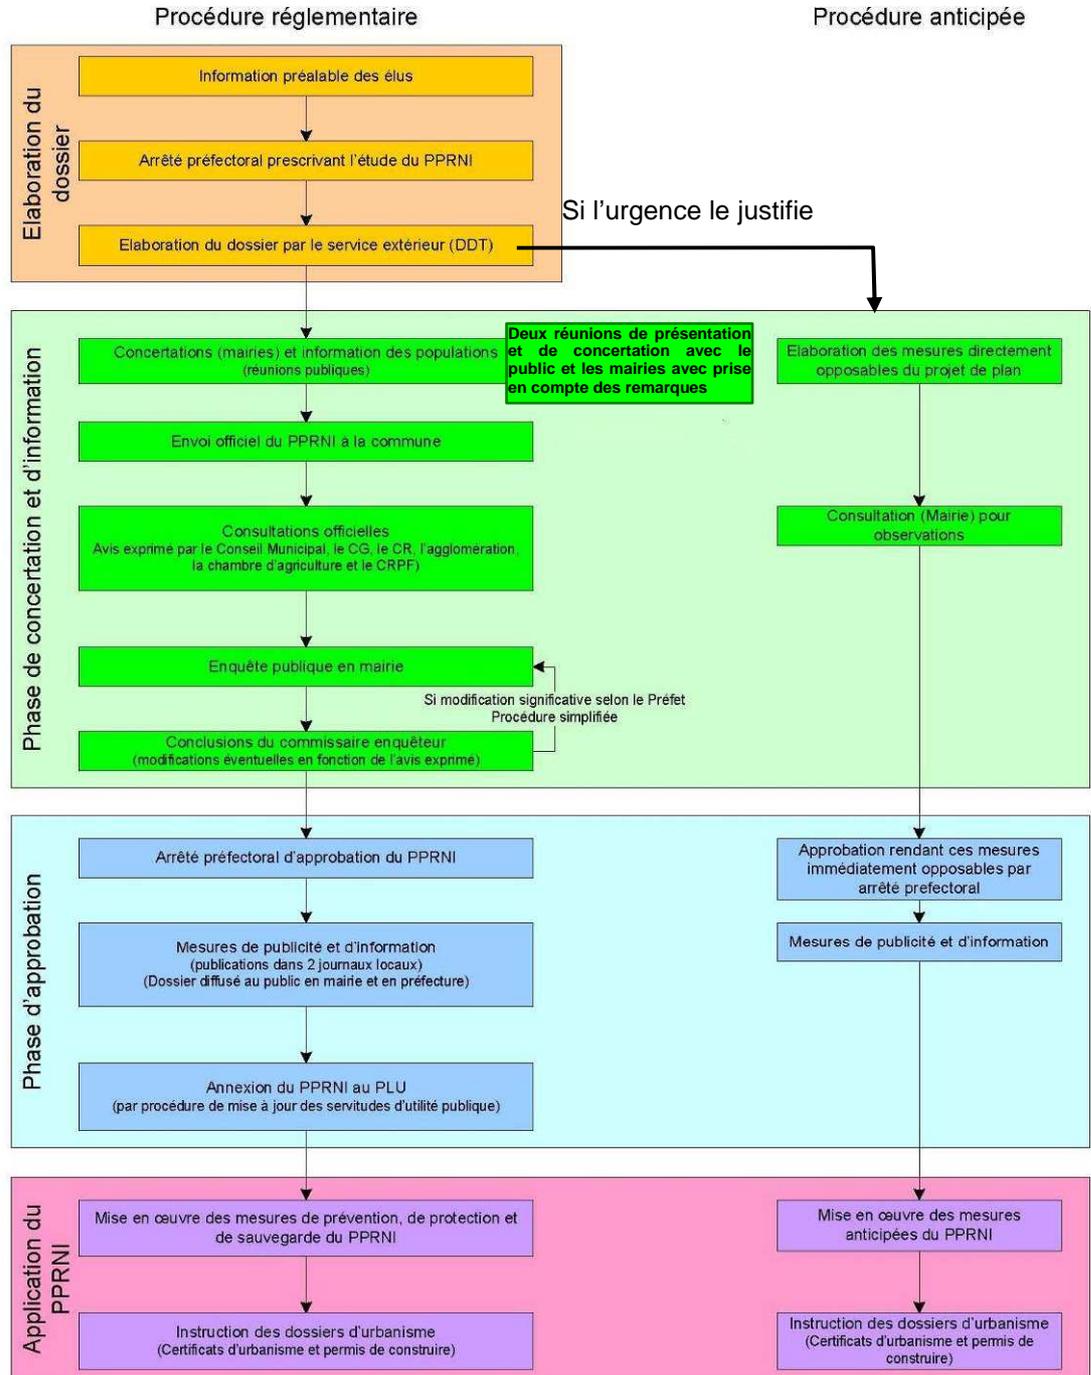
Figure 1 : Synoptique des phases d'élaboration d'un PPRNI

Arrêté préfectoral – Phase d'élaboration d'un Plan de Prévention des Risques Naturels Inondation

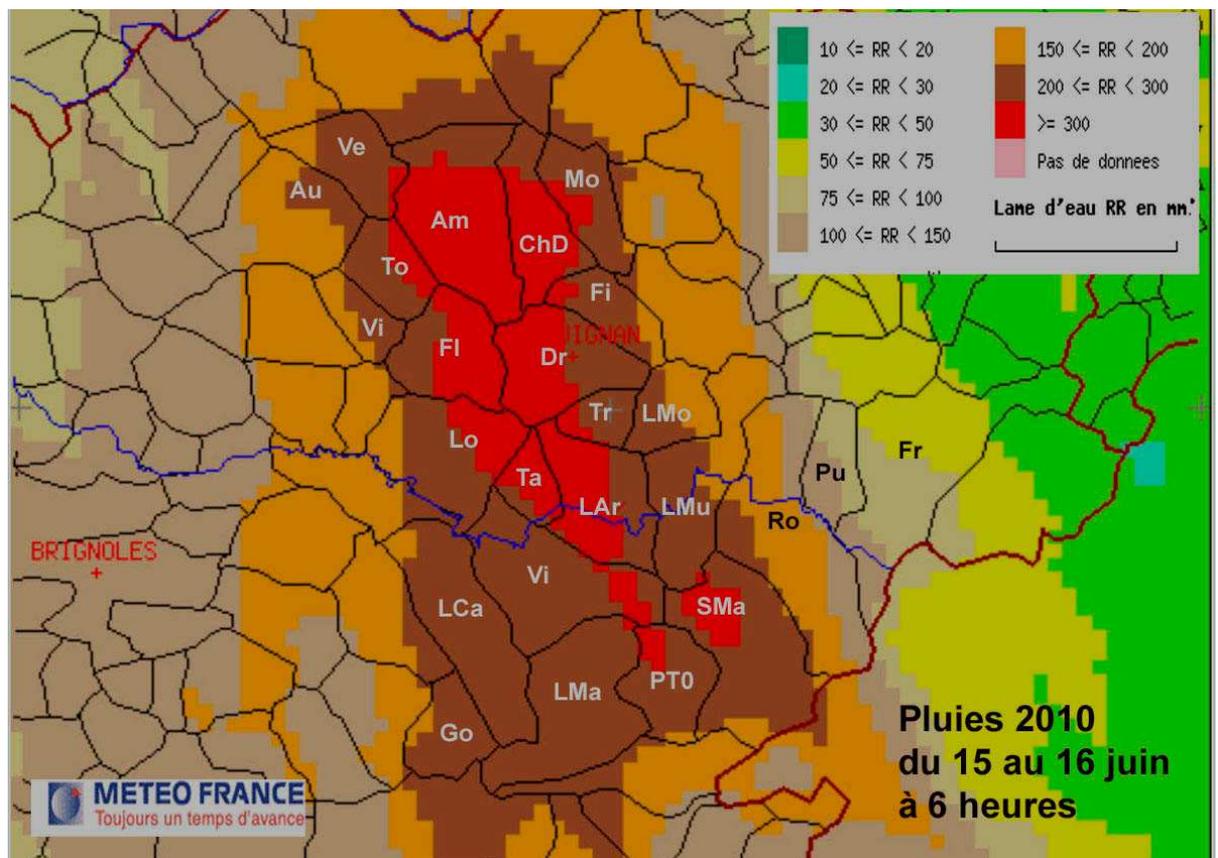
Figure 3 : Pluviométrie radar sur 24 heures - source Météo France

Météo France a communiqué les images permettant d'apprécier la répartition des précipitations dans l'espace à partir du radar de Collobrières sur un fond de plan représentant les limites communales et le cours de l'Argens.

Cette image est bien corroborée par les données recueillies par Météo France et des observateurs entre le 15 juin et le 16 juin à 8 heures légales sont rassemblés dans le tableau page suivante.

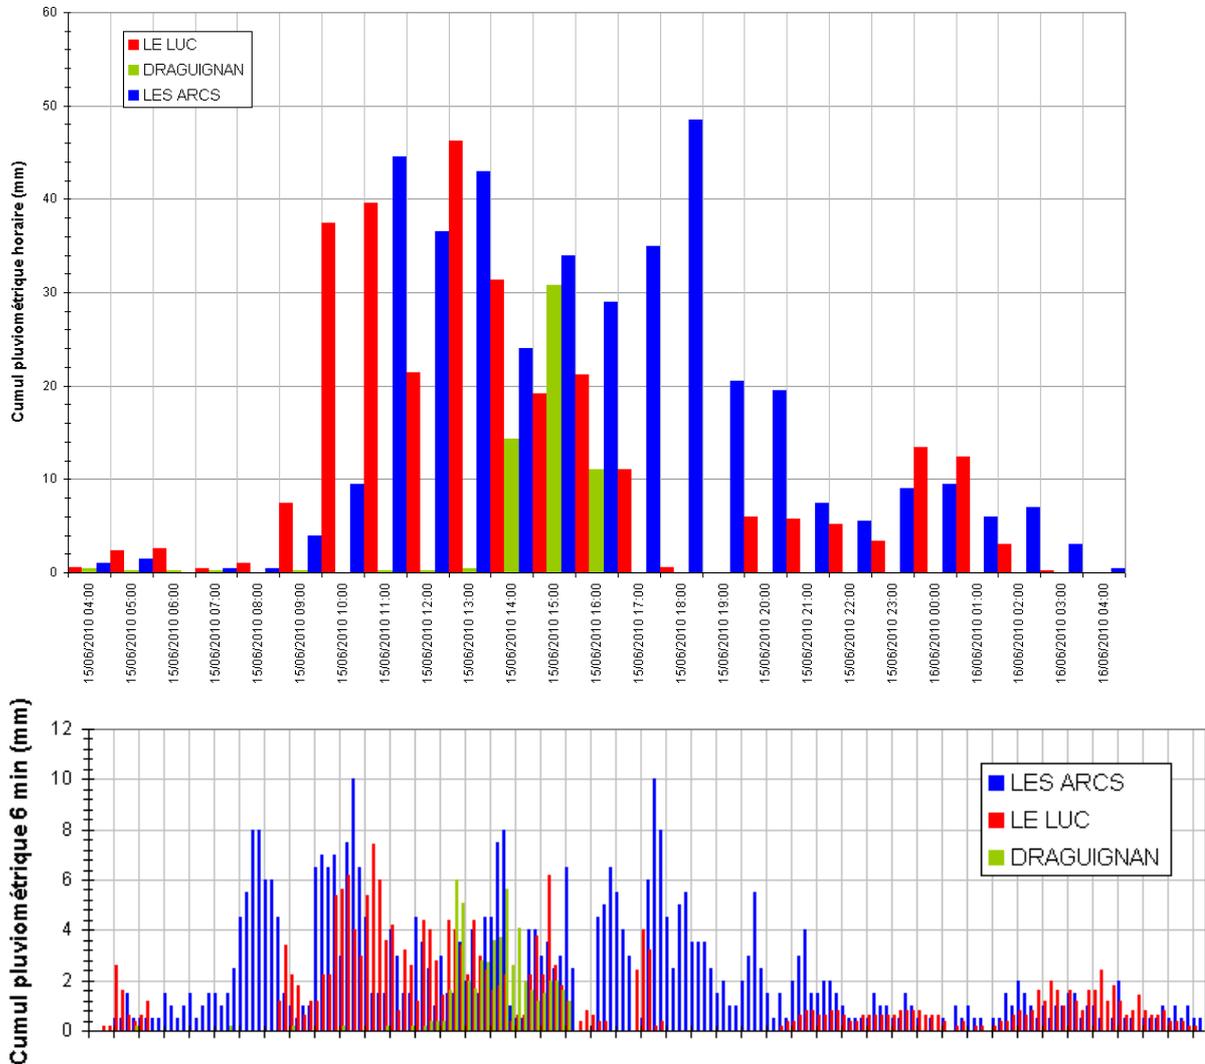
Figure 5 : Hyétoigrammes enregistrés au pas de temps 1h et 6 min (Météo France).

Les graphiques suivants présentent les données disponibles.

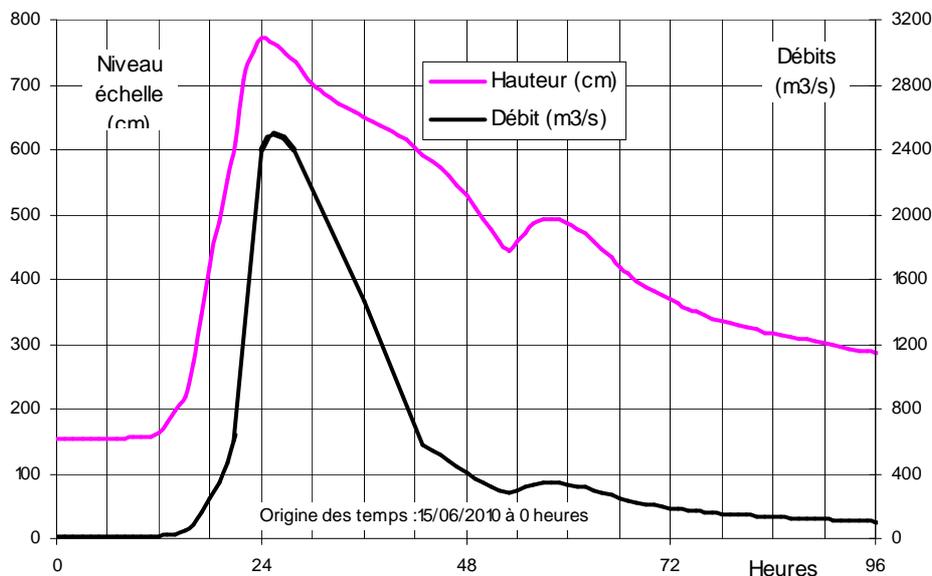
Figure 7 : Hauteur à l'échelle de Roquebrune les 15 et 16 juin – débits hypothétiques (courbe de tarage – source DREAL)

Les services techniques de la ville estiment que le maximum a été observé à 2 heures. Cette simultanéité dans les événements alors que la distance entre les 2 points est de 8 km peut avoir quatre causes:

- La décrue de l'Endre, rivière offrant peu de zones inondables et donc en avance sur les autres.
- Le décalage entre niveau maximum et débit à Roquebrune est inverse du précédent (débit maximum postérieur au niveau maximum, en raison des ruptures de digues en rive droite et surtout en rive gauche, du côté du lac de l'Arena). Les brèches dans la digue du domaine de **Palayson** (digue Bourne) se seraient abaissées progressivement, ce qui aurait plus que compensé la croissance du débit, ralenti alors près du maximum. Si cette dernière hypothèse est exacte, il a pu en résulter l'addition à un débit croissant du débit provenant de la vidange du **lac de l'Arena**, ce qui a accéléré la montée en aval rive gauche.

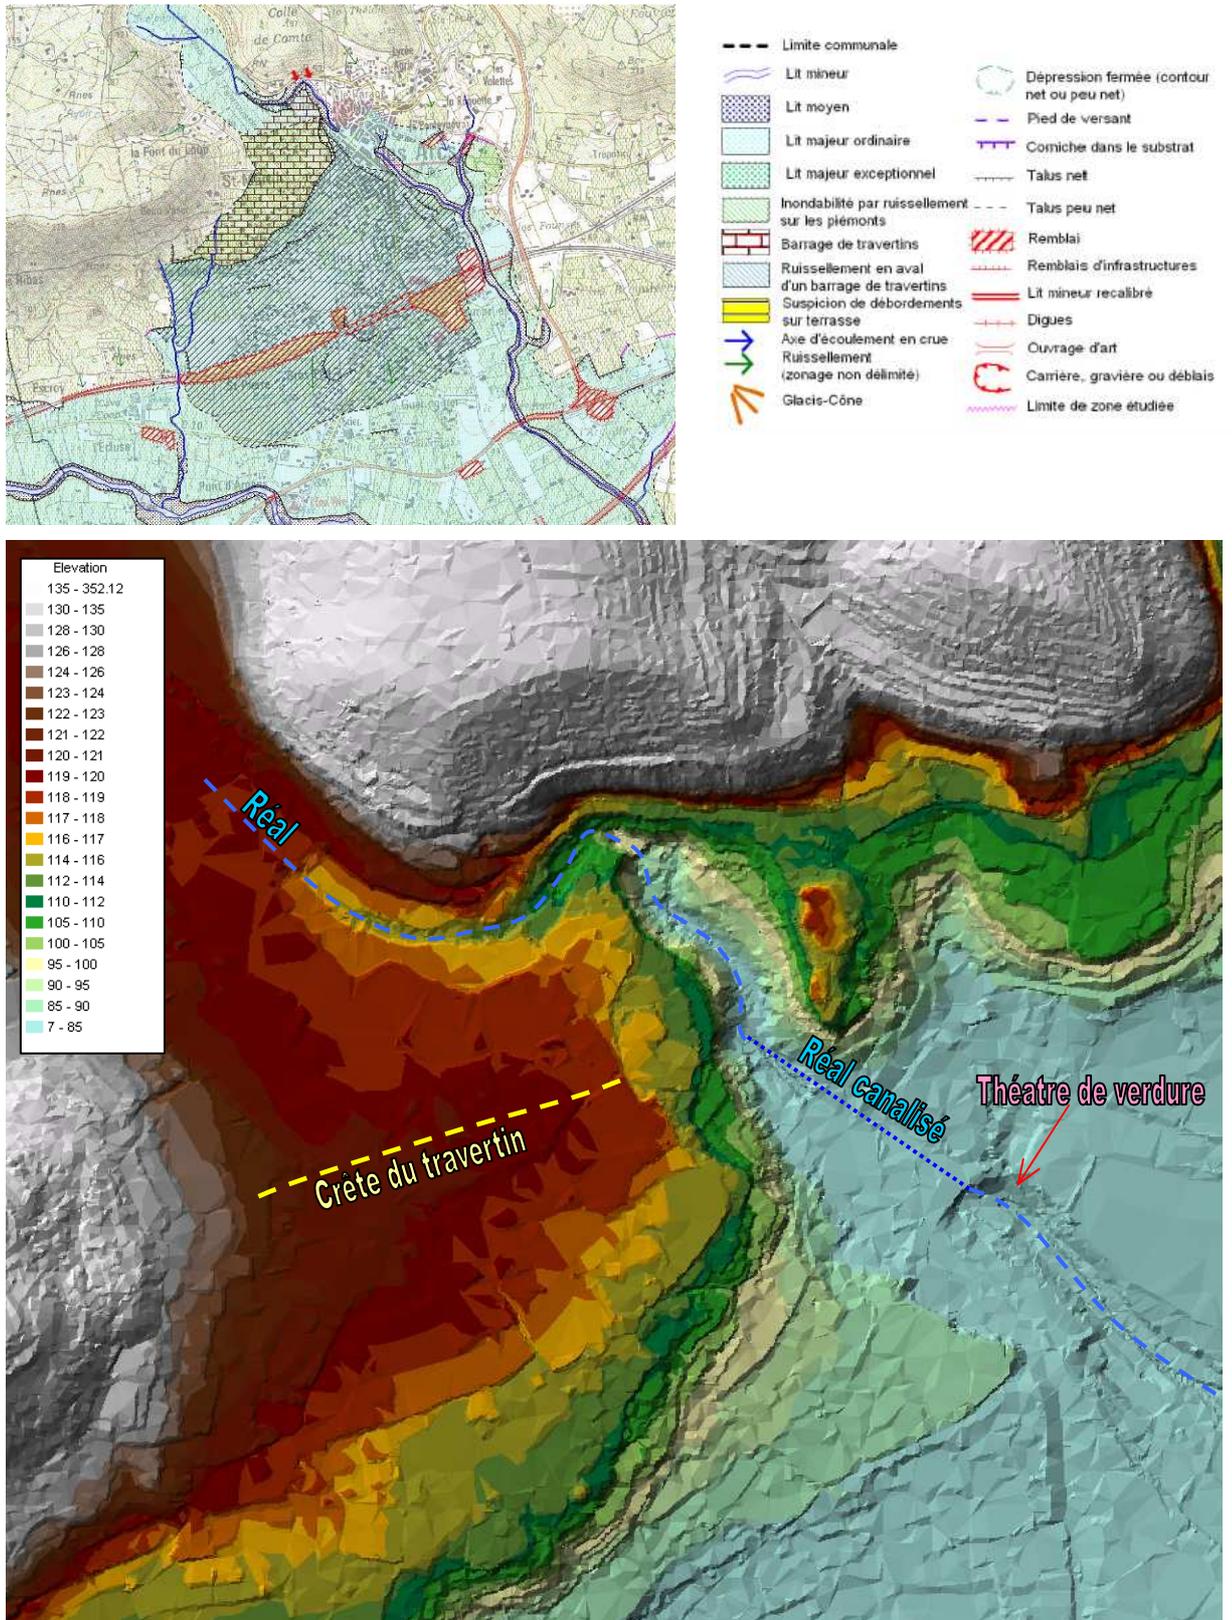
Figure 8 : Travertin des Arcs sur Argens – Vues hydrogéomorphologique et topographique

La géométrie en crête du Travertin montre que les éventuelles eaux de débordement du Réal n'auront pas tendance à surverser sur la crête du travertin. Les eaux de débordement seront dirigées dans la même direction que le lit du Réal.

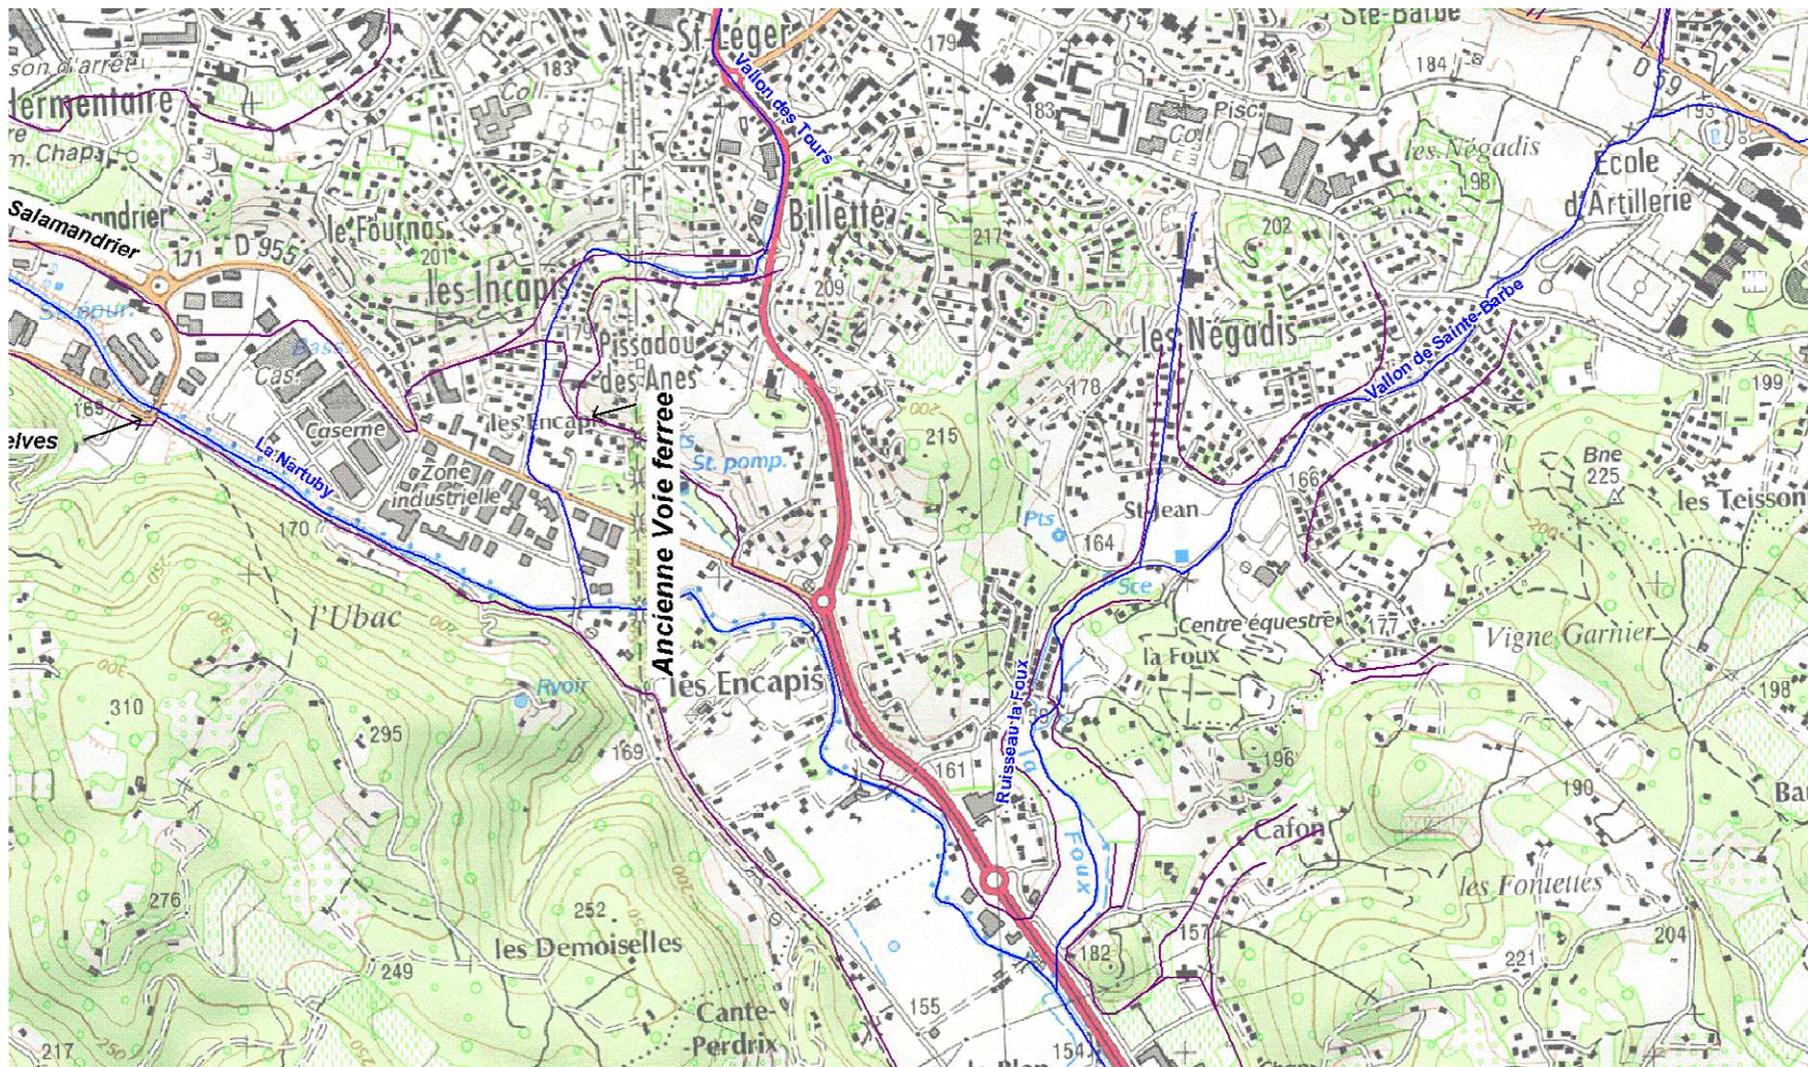
Le profil en long du lit représenté ci après montre bien la faible profondeur d'écoulement dans le tronçon de la rivière compris entre la voie ferrée et le confluent avec la Foux.

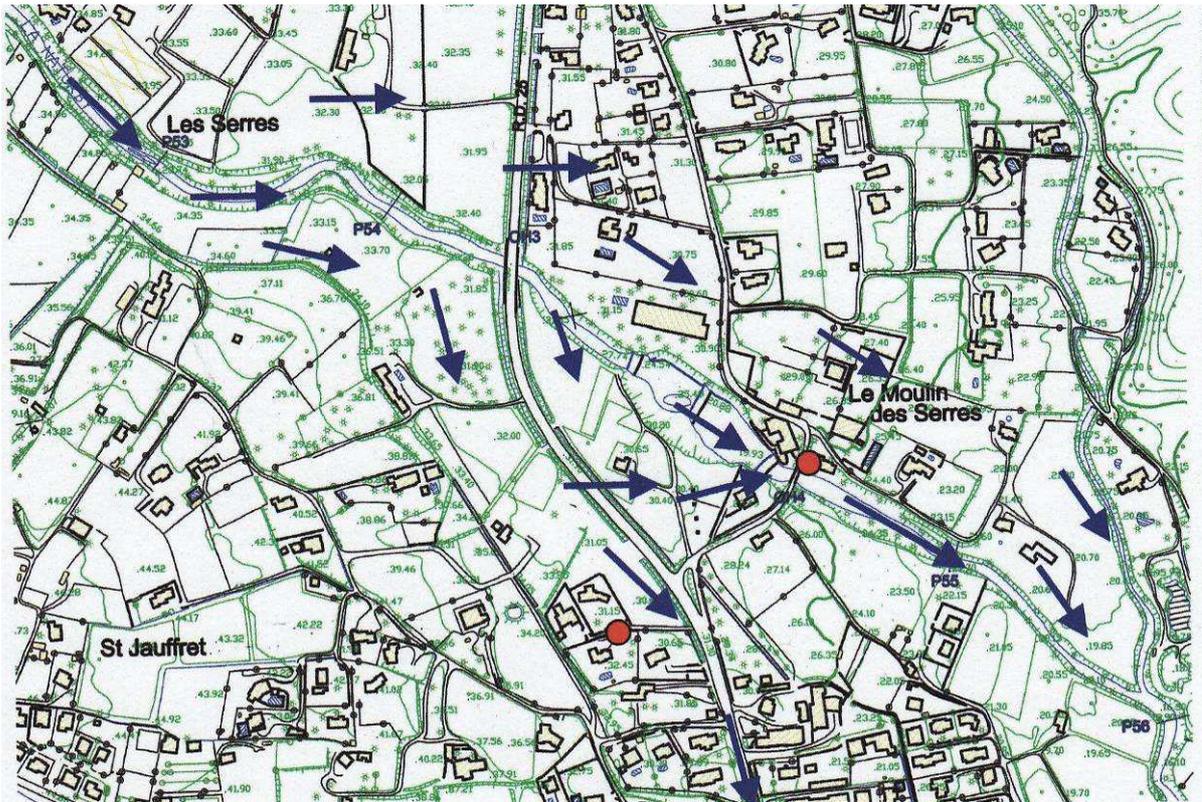
Figure 12 : Schéma des écoulements maxima les 15-16 juin 2010 autour du Moulin des Serres – Sources expertise LEFORT

De façon plus détaillée, le pont du CD 25 sur la **Nartuby** s'est mis en charge : la route et le pont ont été submergés (voir figure ci dessous – source expertise LEFORT [34]) :

- **En rive gauche**, les eaux déversées ont envahi le **quartier des Serres** en suivant les cheminements possibles entre les habitats et les murs et ont rejoint la Nartuby dans la plaine inférieure au pied des cascades.
- **En rive droite**, les eaux ont d'abord cheminé entre la route et le canal d'irrigation, soit donc en amont de la route. Une partie du débit a déversé sur la route sur un point bas prévu à cet effet et s'est déversée entre les cascades et l'ancien pont par dessus la berge, ce qui est la cause de l'érosion de celle-ci. Au droit du vieux pont, la différence de niveau entre le carrefour de l'ancien et du nouveau **CD 25** a été de 5.77 m NGF au maximum de la crue (points rouges sur le schéma : cote 25.17 dans la Nartuby et 30.94 m NGF près du CD25).

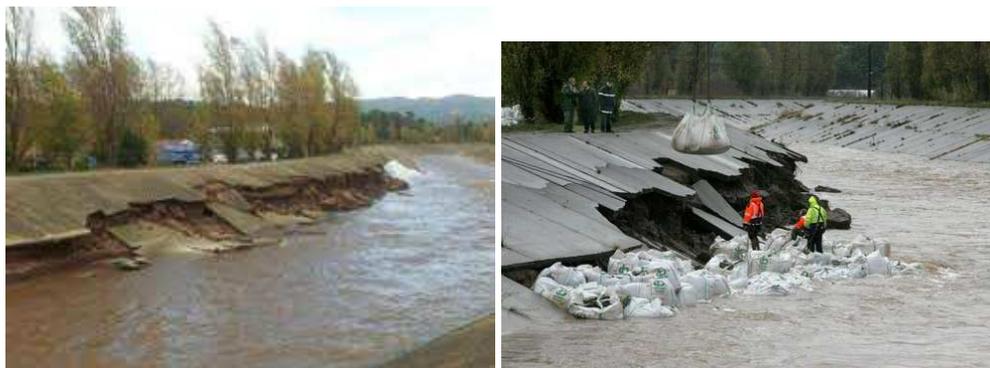
La crue d'octobre 2011, plus forte crue connue jusqu'à aujourd'hui, serait un événement de période de retour d'environ 50 ans. Il est à noter que des désordres ont été relevés lors de cette crue. En effet une partie des dalles béton composant la canalisation du Reyran a été emportée et a fragilisé la digue rive droite.

Désordres sur la digue rive droite du Reyran suite à la crue de 2011

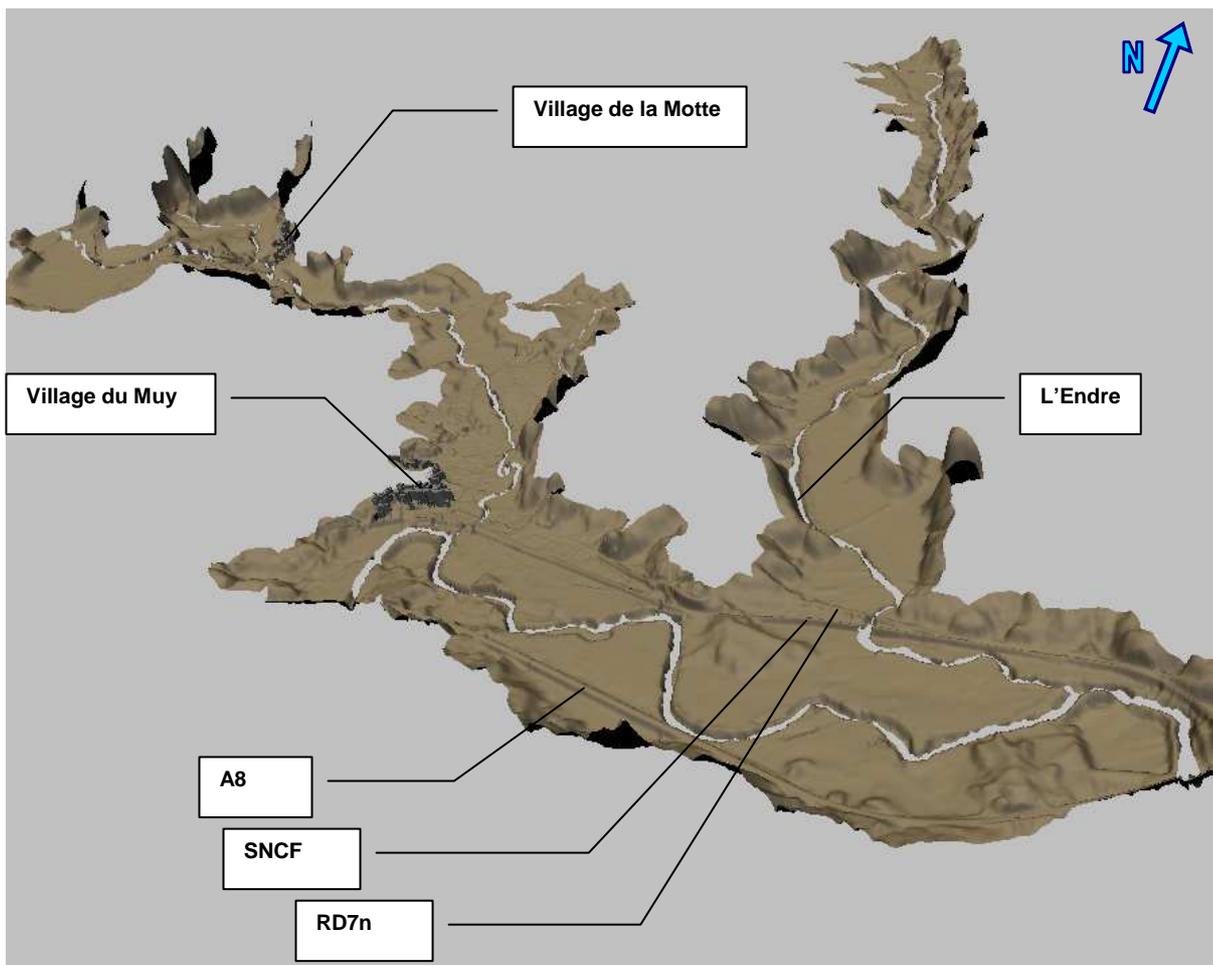
Vue globale du modèle de la Nartuby aval

MODELE DE LA NARTUBY AVAL	
Emprise	<ul style="list-style-type: none"> • l'Argens du pont de l'A8 au Muy au pont de l'A8 à Roquebrune sur Argens • La Nartuby de la limite communale de Trans en Provence et la Motte à la confluence avec la l'Argens
Affluents modélisés	<ul style="list-style-type: none"> • en rive gauche de la Nartuby : <ul style="list-style-type: none"> ○ Vallat de Prouit ○ Vallat le Gros • en rive gauche de l'Argens <ul style="list-style-type: none"> ○ L'Endre:
Nombre de maille du modèle	334 128
Taille des mailles	de 5 à 15m
Rugosité	<ul style="list-style-type: none"> • En lit mineur : de 20 à 30 • En lit majeur (2D) : de 5 à 30
Régime de la modélisation	Régime de la modélisation : Régime permanent
Remarque	Extrusion du bâti du centre urbain des villages de la Motte et du Muy

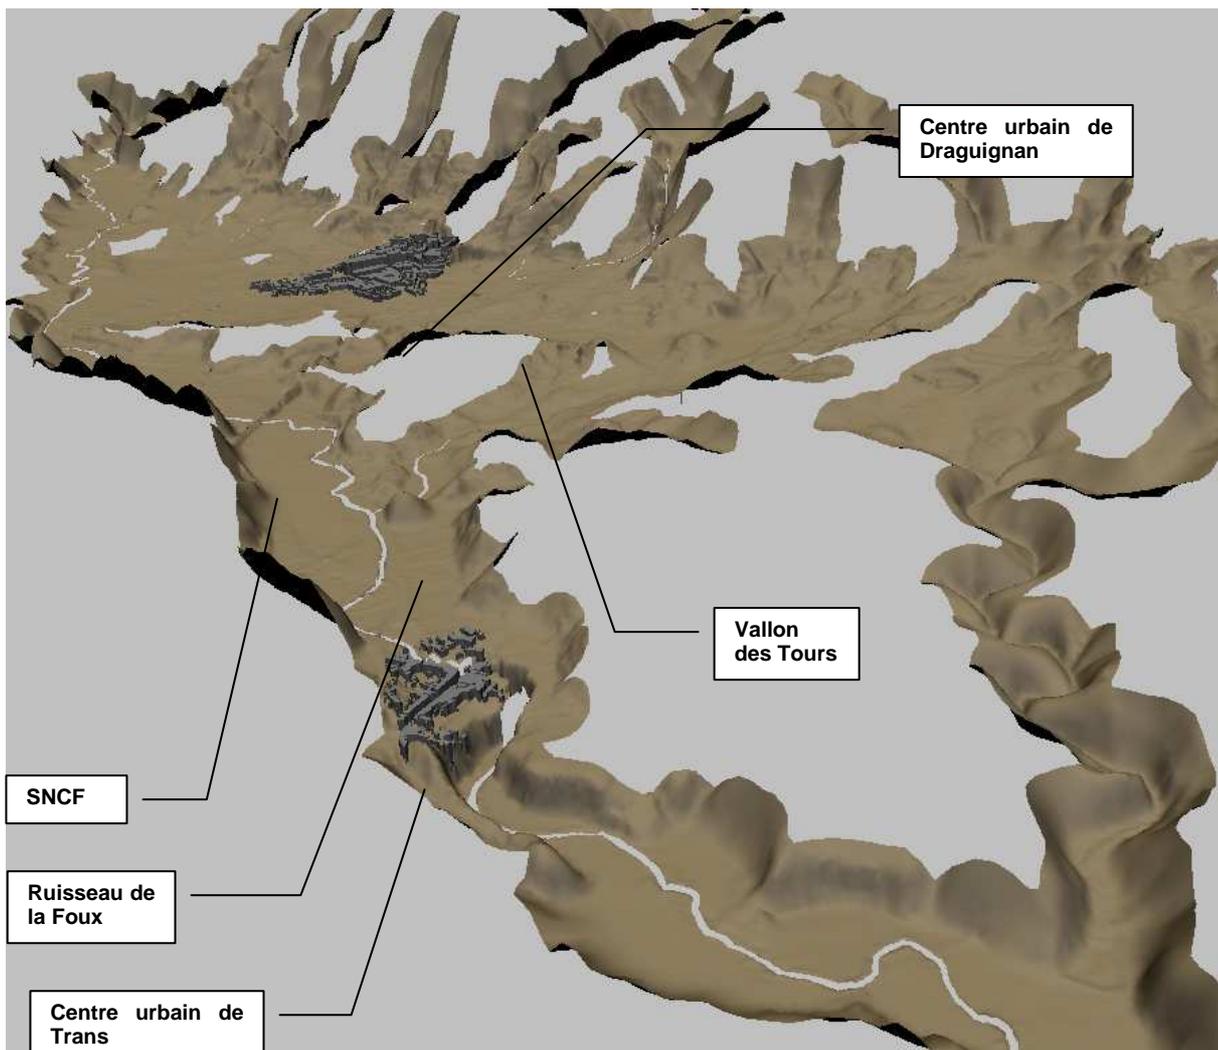
Vue globale du modèle de la Nartuby à Draguignan

MODELE DE LA NARTUBY AMONT	
Emprise	La Nartuby de Rebouillon à la limite communale de Trans en Provence et la Motte
Affluents modélisés	en rive gauche de la Nartuby : Vallon de Neiron Vallon de la Riaille Vallonb des Tours Le ruisseau de la Foux (et des affluents) Vallée de Gandhi
Nombre de maille du modèle	333 371
Taille des mailles	de 1 à 50 m
Rugosité	En lit mineur : de 20 à 30 En lit majeur (2D) : de 5 à 30
Régime de la modélisation	Régime permanent
Remarque	Extrusion du bâti du centre urbain de Draguignan et de Trans en Provence

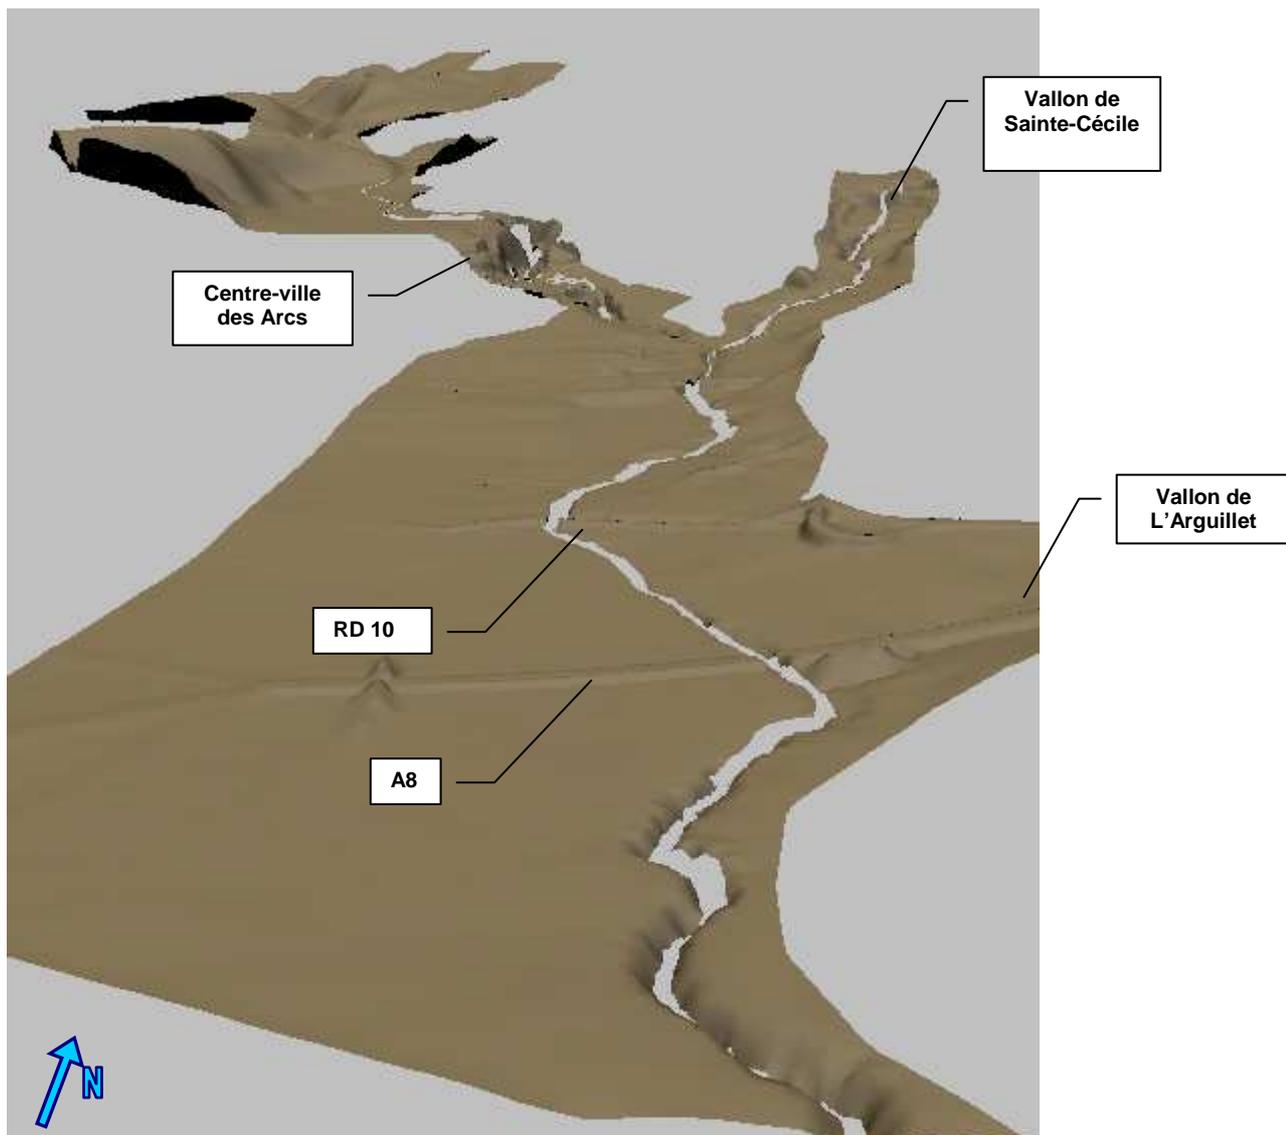
Vue du modèle du Réal

MODELE DU REAL	
Emprise	<ul style="list-style-type: none">• Limite amont : Selves de Transians• Limite aval : Confluence avec l'Argens
Affluents modélisés	<ul style="list-style-type: none">• en rive gauche<ul style="list-style-type: none">○ Sainte-Cécile
Nombre de maille du modèle	105 000
Taille des mailles	Entre 4 et 30m
Rugosité	<ul style="list-style-type: none">• En lit mineur : de 15 à 35• En lit majeur (2D) : de 20 à 40
Régime de la modélisation	Régime permanent

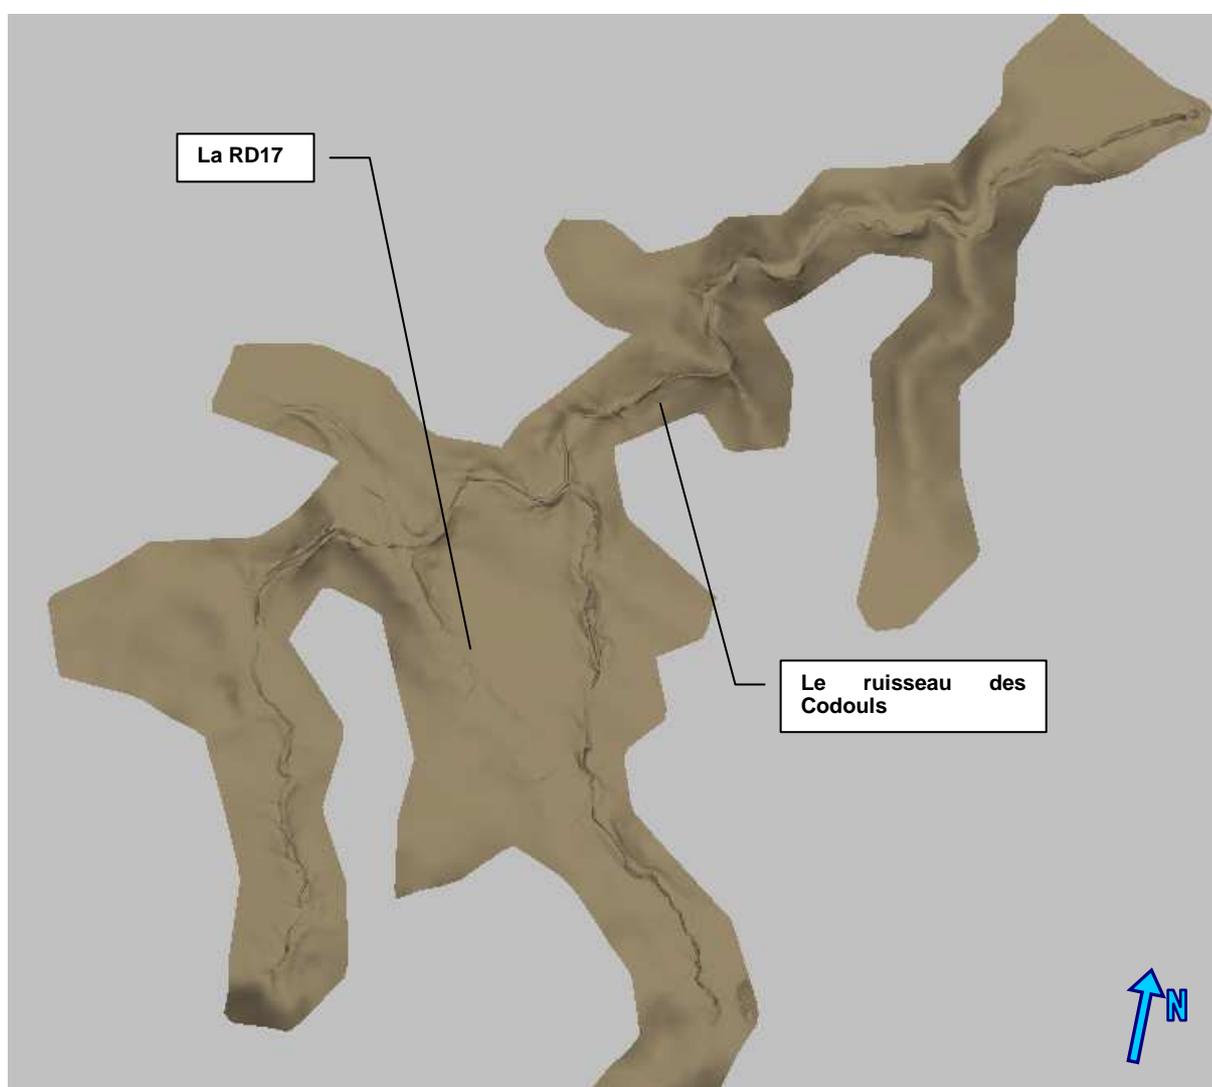
Vue du modèle du ruisseau de Codouls

MODELE DU CHEVELU DE LORGUES	
Emprise	<ul style="list-style-type: none"> Le ruisseau des Codouls sur la commune du Thoronet jusqu'à la confluence avec l'Argens.
Affluents modélisés	
Nombre de maille du modèle	165683
Taille des mailles	de 1 m à 30 m
Rugosité	de 15 à 30
Régime de la modélisation	Régime permanent

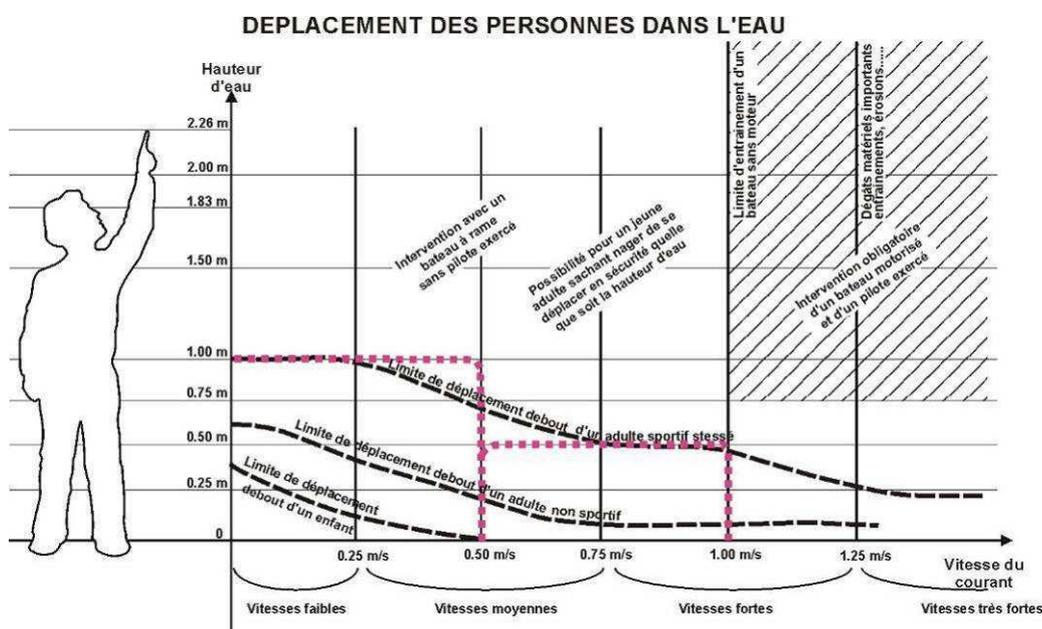
Figure 15 : Schéma des conditions de déplacement de personnes dans l'eau

Cette approche trouve son origine dans l'analyse conduite par des responsables de la sécurité civile sur les conditions d'écoulement susceptibles de mettre en danger les vies humaines (cf. graphique ci-dessous).
