André DAVID Architecte DPLG Urbaniste
5 avenue des Thermes BP 167 63408 CHAMALIÈRES CEDEX

DIRECTION RÉGIONALE DES AFFAIRES CULTURELLES D'Auvergne
SERVICE DÉPARTEMENTAL DE L'ARCHITECTURE ET DU PATRIMOINE DU CANTAL

AIRE DE MISE EN VALEUR DE
L'ARCHITECTURE ET DU PATRIMOINE

DIAGNOSTIC ARCHITECTURAL PATRIMONIAL ET ENVIRONNEMENTAL

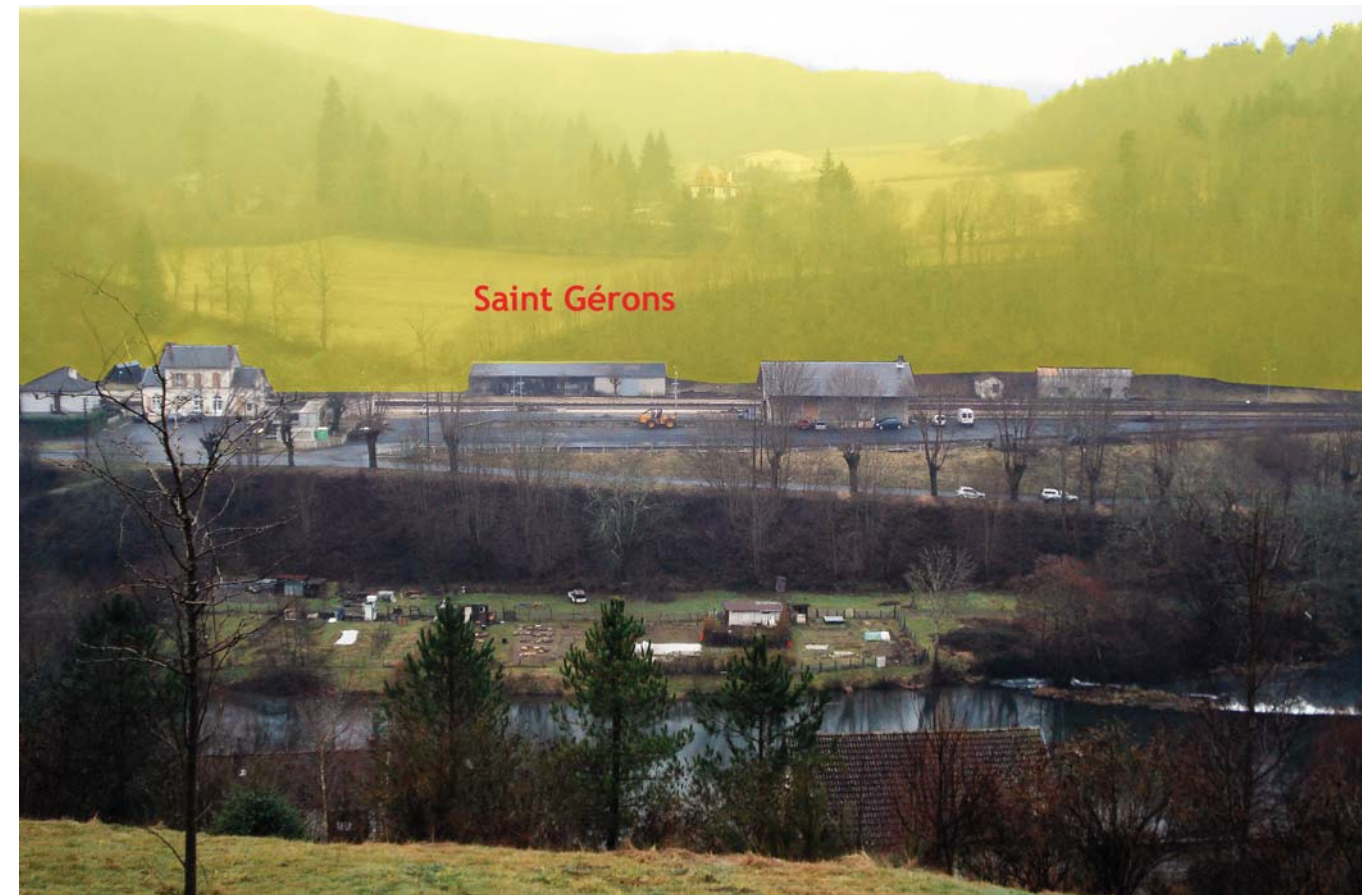
L'une des particularités du site est de ne pas être "propriétaire" de la totalité de son paysage... C'est le territoire situé derrière la gare qui se trouve le plus concerné. Le territoire d'une exploitation agricole se trouve en co-visibilité directe, surtout avec des parties bâties modernes de Laroquebrou (ici une vue depuis le lotissement du Calvaire).

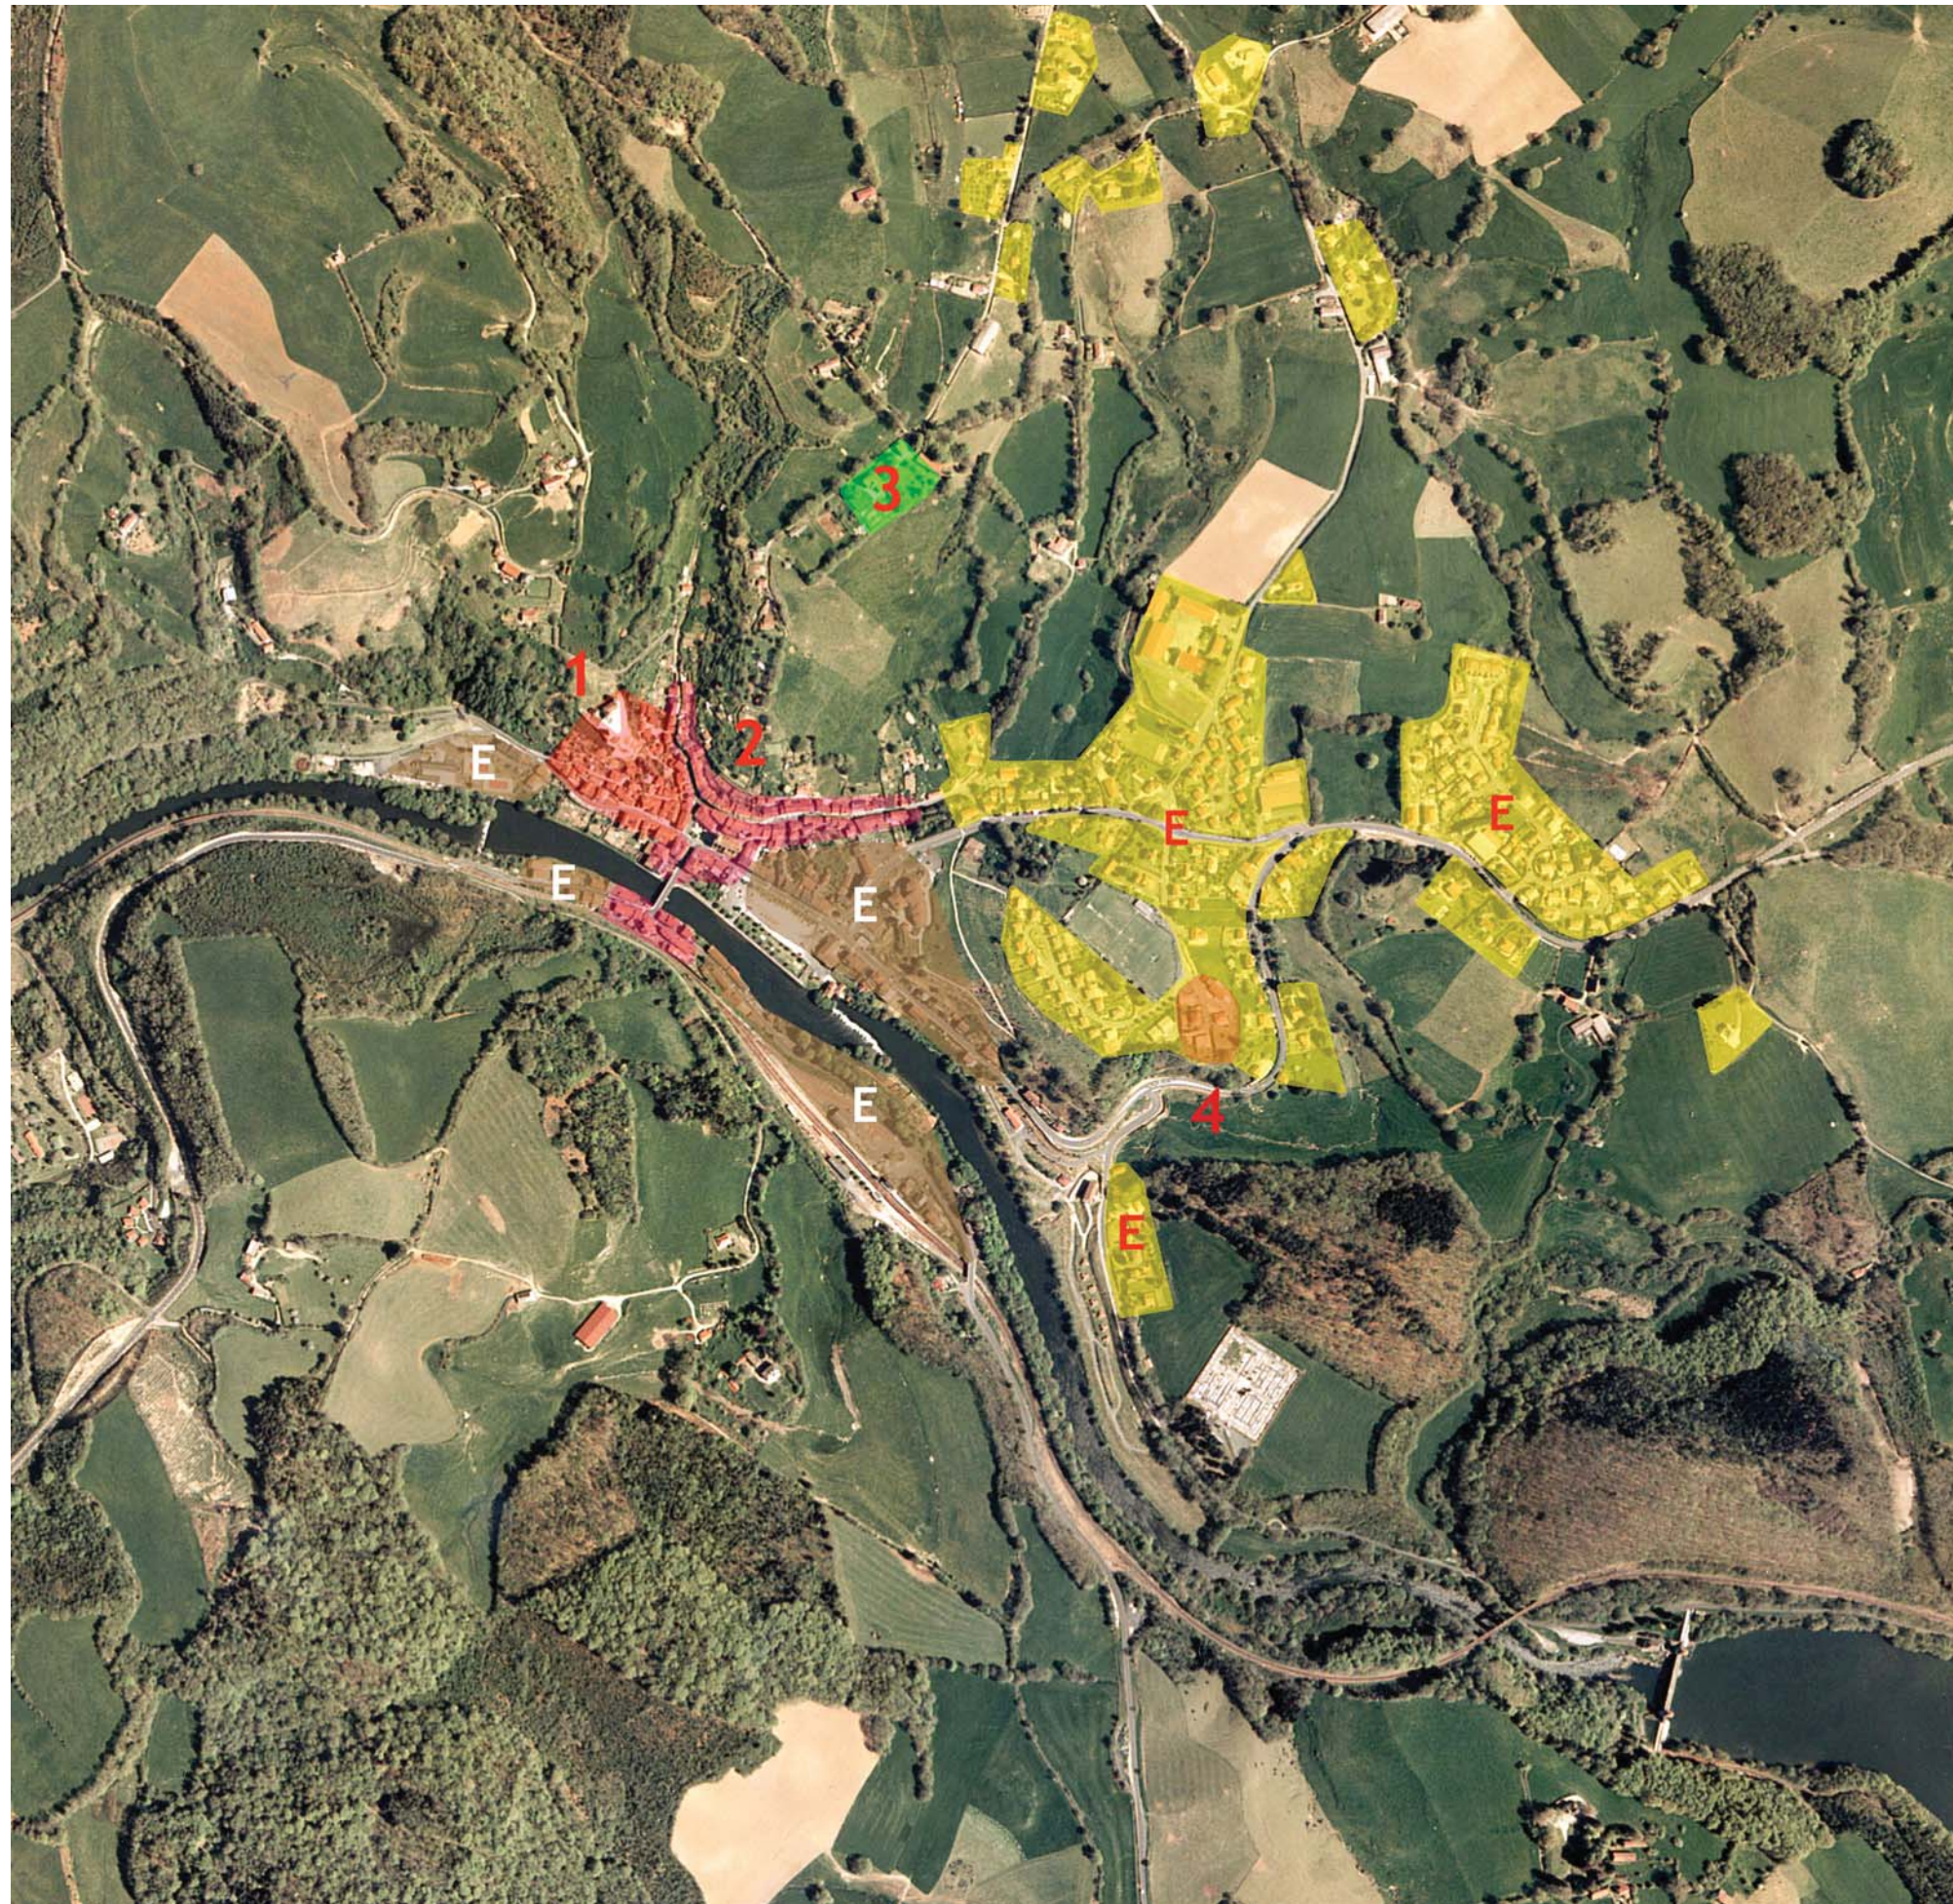
1. le château et sa basse-cour (noyau urbain d'origine)
2. extension de la ville du XIIIe siècle au XVIIIe siècle
3. le site de Messac
4. le site de Brou

E. extensions modernes (en ocre celles en continuité avec l'existant, en jaune celles en discontinuité)

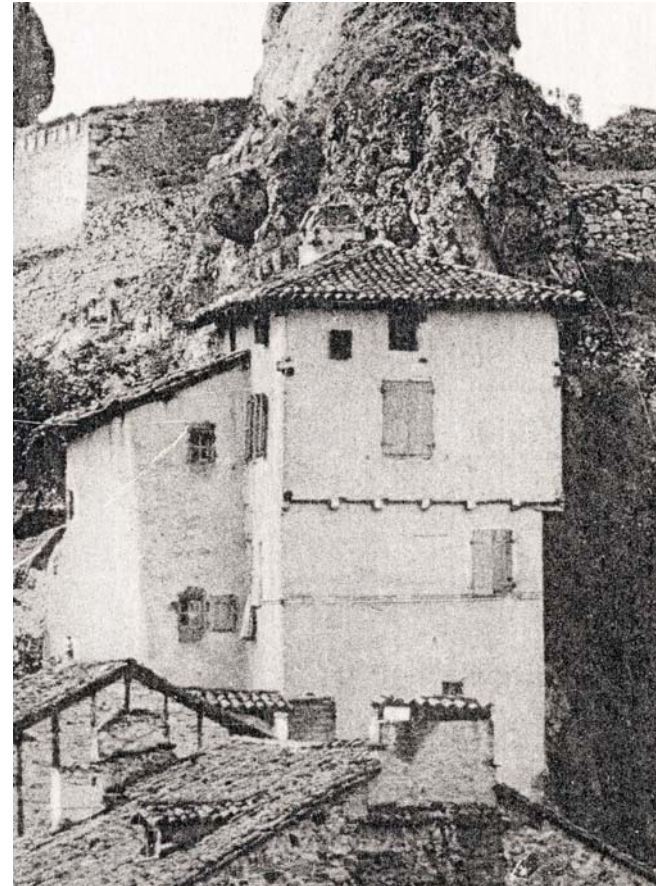
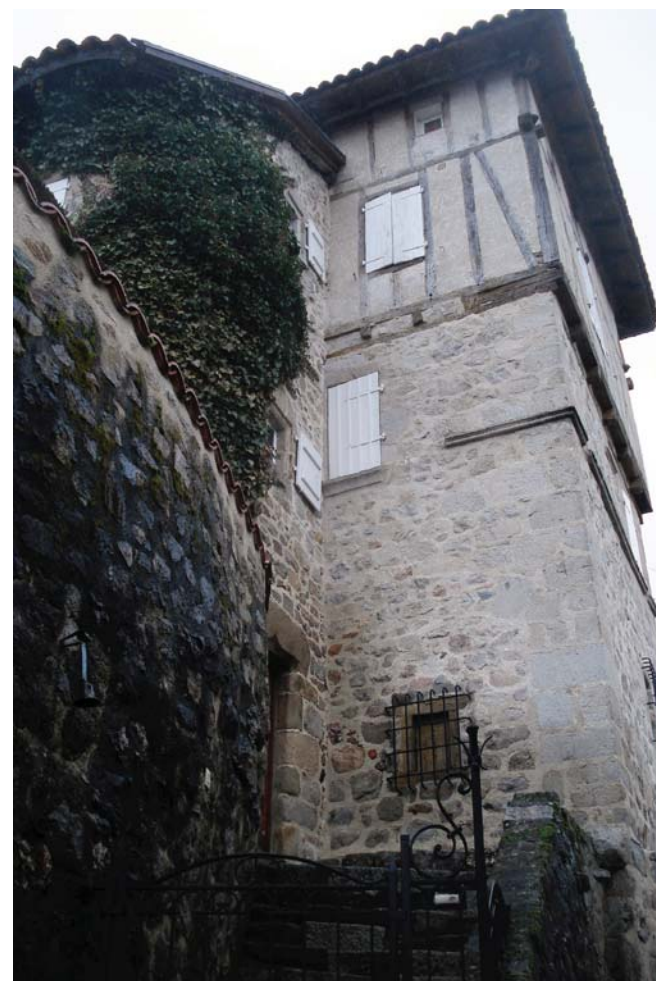
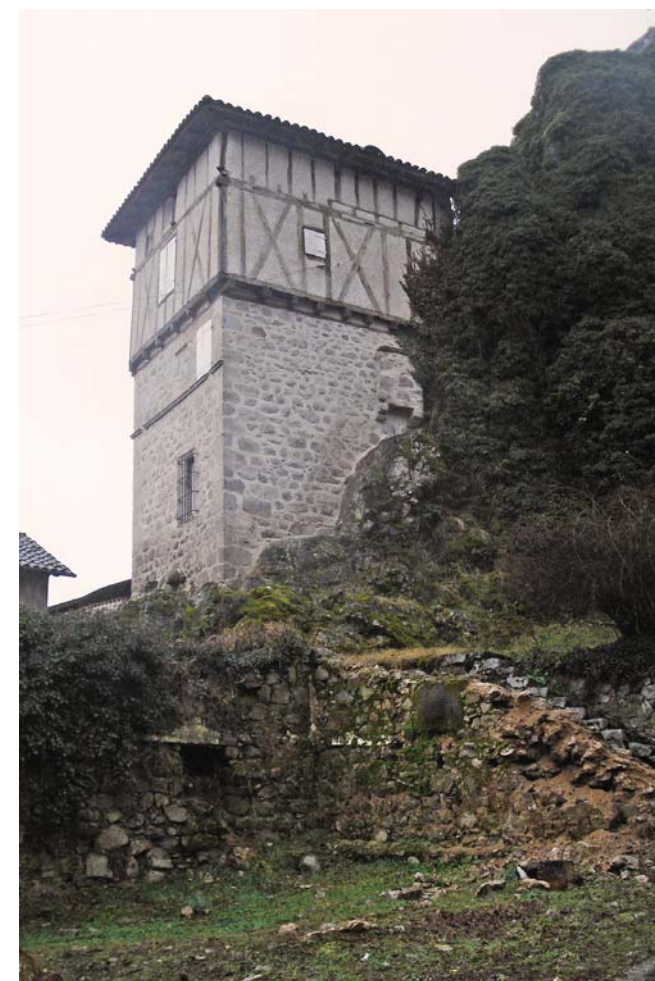
Clichés anciens de la maison-tour au pied du rocher de la Vierge (ou du "Moussou", c'est à dire le "seigneur"). (Années 1900, 1955)

Clichés actuels (2009). La restauration (qui a dégagé les pans de bois) remonte vraisemblablement aux années 1970.

Dans la basse cour, Bruno Phalip a identifié des "maisons-tour" bâties en pierre (qui rappellent un peu les tours des villes toscanes), dont une seule se présente dans une physionomie encore identifiable. Il s'agit de sortes de châteaux privés, qui peuvent se trouver agglomérés dans un petit espace, comme aux tours de Merle. La Trémolière a été bâtie à partir d'une de ces maisons-tour. Il est également vraisemblable que le château d'origine ait été une tour de plan carré.

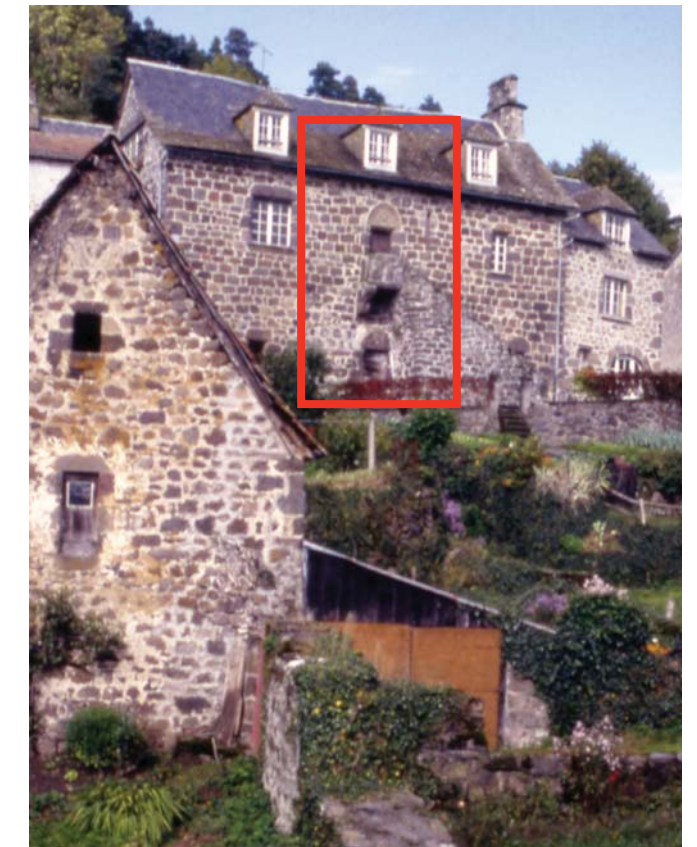
Tournemire (cliché 1993)

Dans cette même "basse-cour", on peut également identifier une "maison chevaleresque", toujours selon la typologie esquissée par Bruno Phalip. Quoique très altérée, elle rappelle, avec sa porte centrale en ogive, placée au premier niveau, des constructions analogues repérables à Tournemire (ci-dessous).

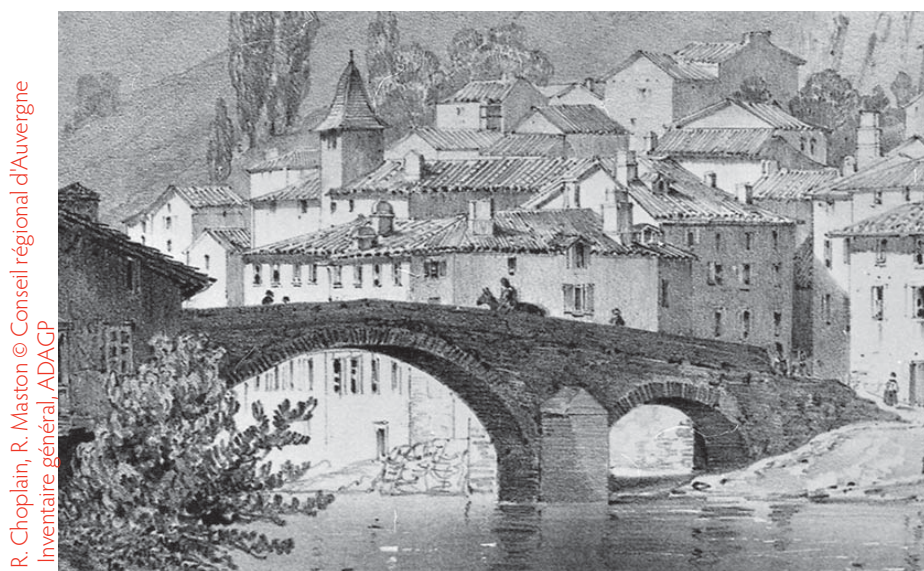
Le pont de Laroquebrou reste, au fil des siècles, un élément essentiel de la vie urbaine. Il est représenté ici (milieu XIX^e siècle) avec son ancien profil médiéval en dos d'âne, mais sans les constructions (dont une chapelle) qui ont pu exister dessus (extrait lithographie)..

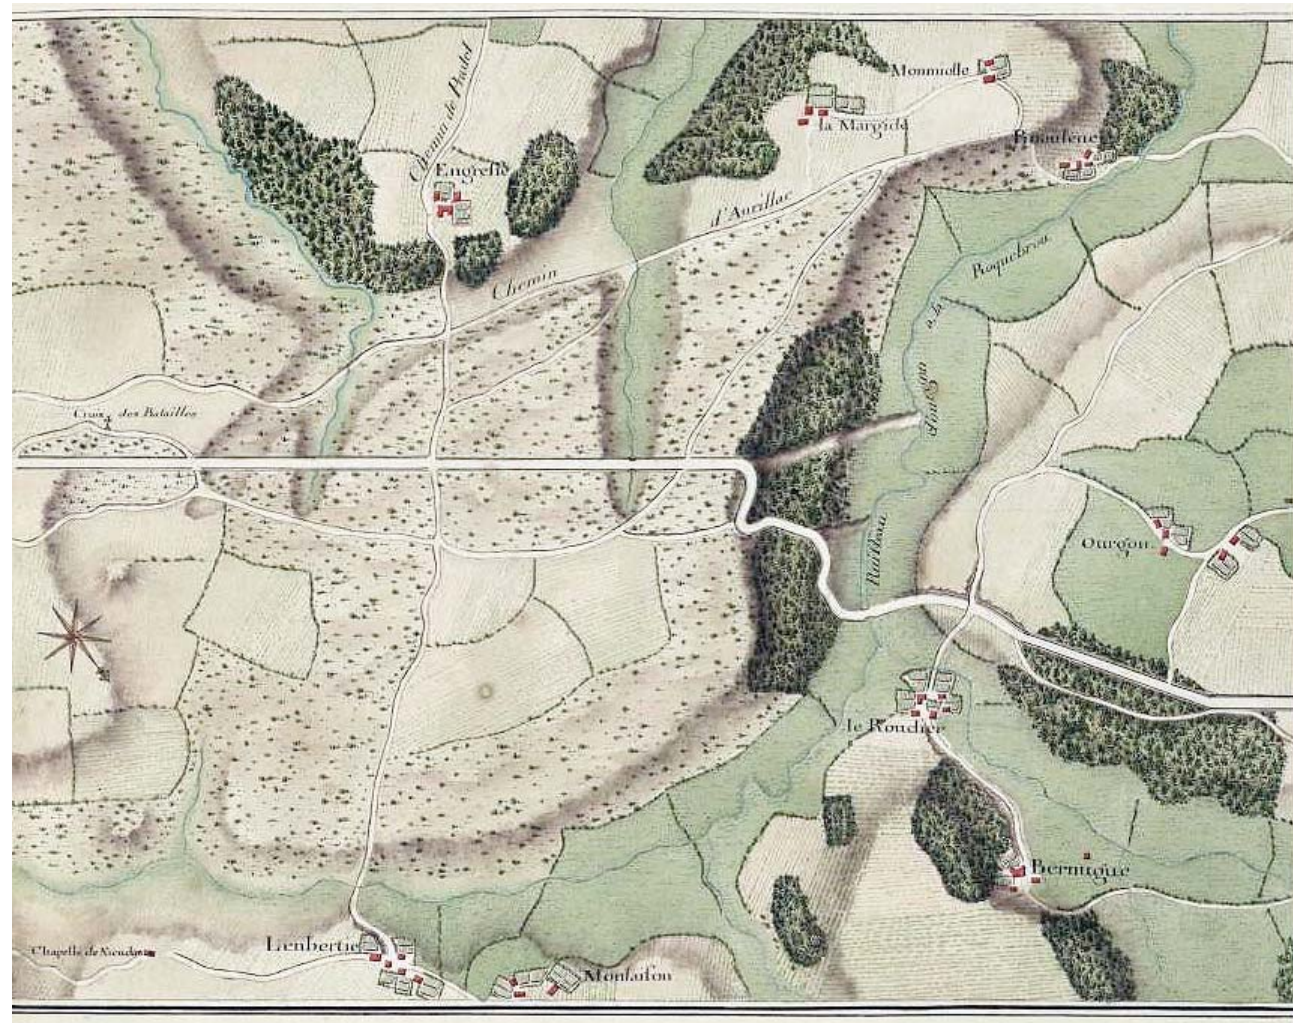
Documents extraits de l'Atlas des routes de Trudaine (deuxième moitié du XVIIIe siècle) : cet ouvrage mêle projets et réalisations sans qu'on sache bien faire la part des uns et des autres.

Les deux planches nous montrent le tracé de la route d'Aurillac à Tulle et Limoges (ex RN-120), de part et d'autre du pont d'Orgon (le nord est en bas). Il est curieux de constater qu'une amorce de tracé en direction de Laroquebrou a été grattée. Le tracé de cette route est resté quasiment inchangé jusqu'à aujourd'hui.

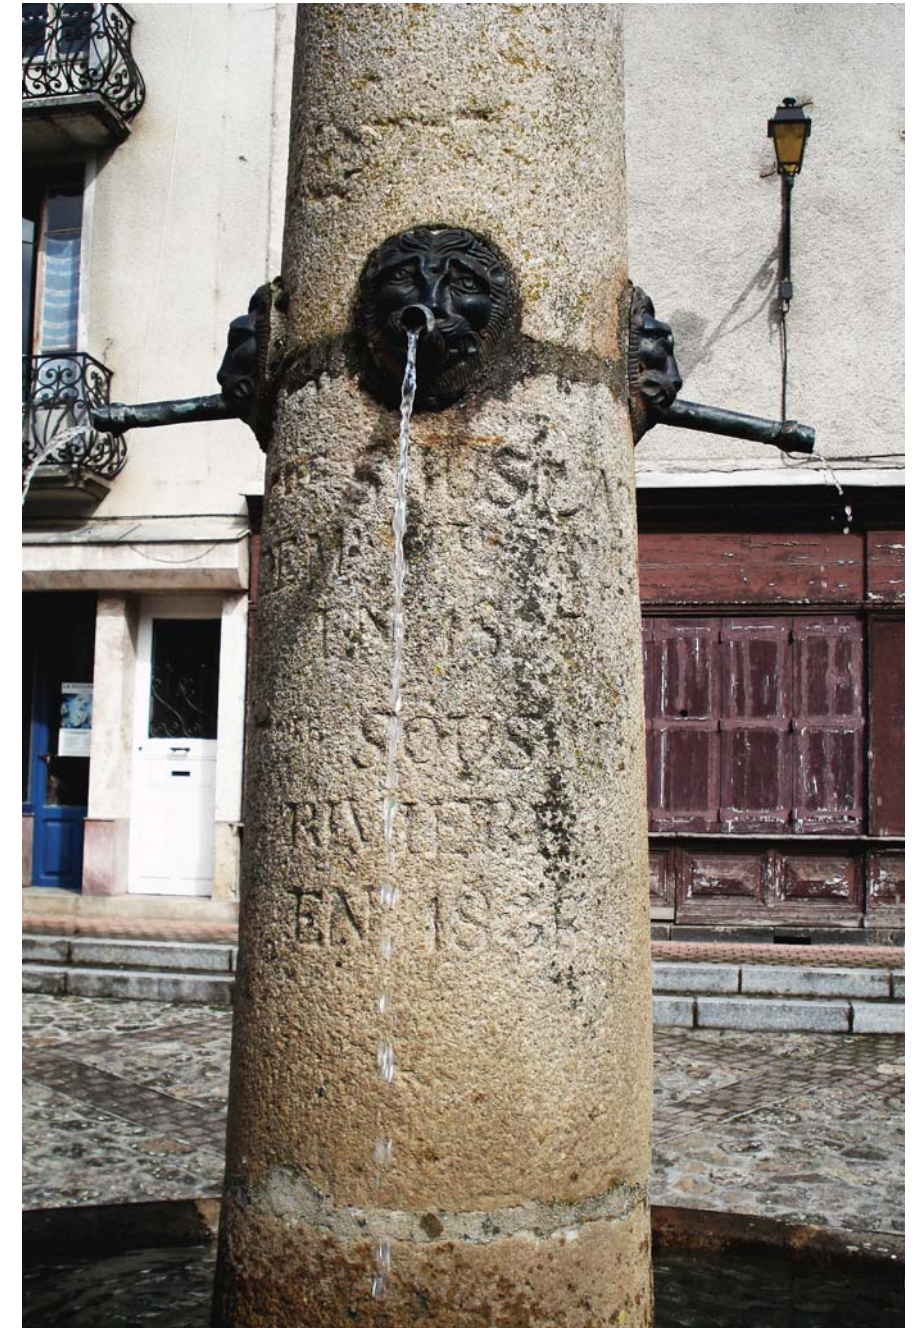
Ci-contre à gauche :

Projet de fontaine par Lacaze, architecte-voyer de la ville d'Aurillac, dossier conservé aux Archives Départementales du Cantal ((cote 5E60).

En 1836, on projette le nivellement de la place de l'Église (appelée parfois place du Terrier) pour y installer une fontaine. Le sol de la place est relevé, séparé de la rue par un mur de soutènement, axé sur le pont (qui n'est pas encore élargi). La fontaine est dessinée par Lacaze architecte voyer de la ville d'Aurillac qui y prévoit "une colonne d'ordre toscan..." qui pourra ou non servir de socle à une statue.

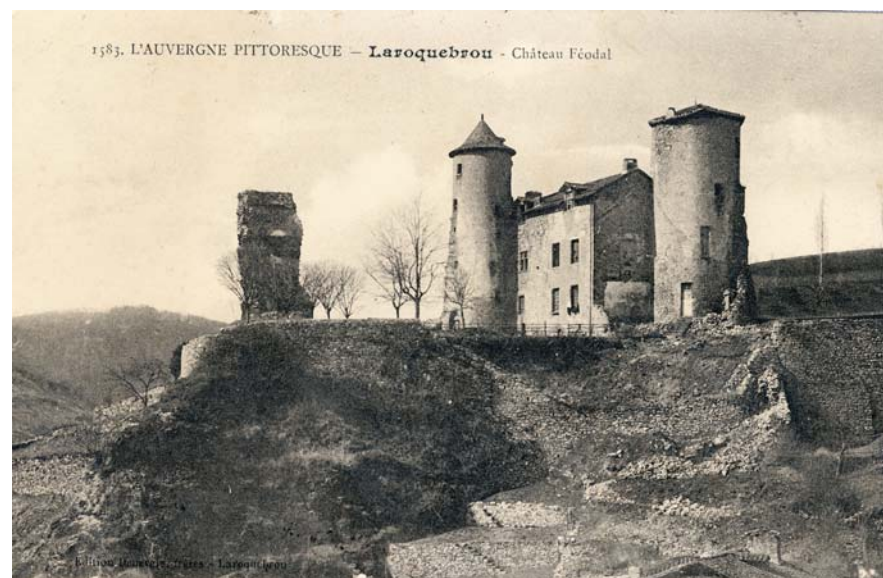
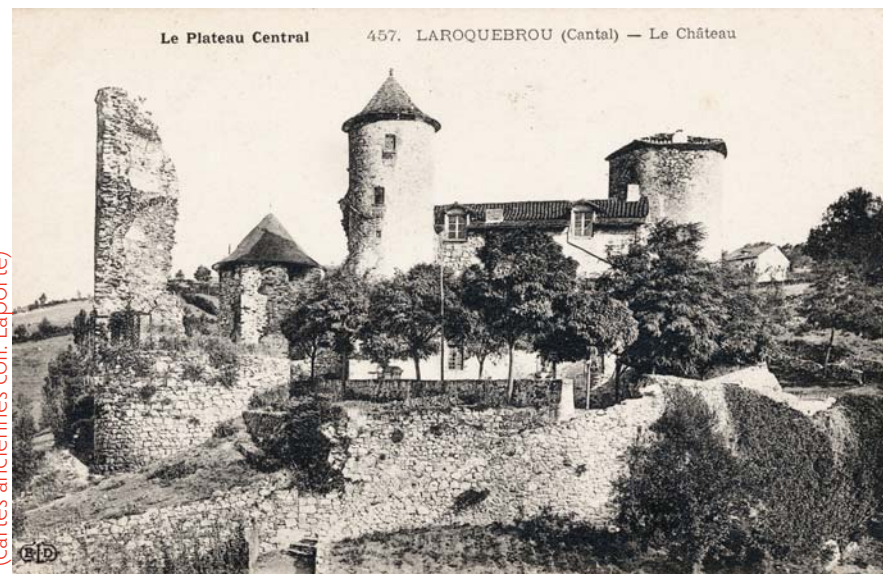
10 Le Château de LAROQUEBROU au temps des Seigneurs
Reproduction d'un plan de l'époque

1583. L'AUVERGNE PITTORESQUE - Laroquebrou - Château Féodal

Le Plateau Central 457. LAROQUEBROU (Cantal) - Le Château

Les démolitions du château ont en fait consisté à la suppression de l'aile principale du côté de la Cère, déstabilisant les deux tours qui la flanquaient de part et d'autre. Le dessin du haut, réalisé d'après un modèle (peinture ou croquis) non identifié, n'est sans doute pas exact, mais plausible. Un marronnier énorme ombrageait la cour, et a également disparu pendant la destruction.

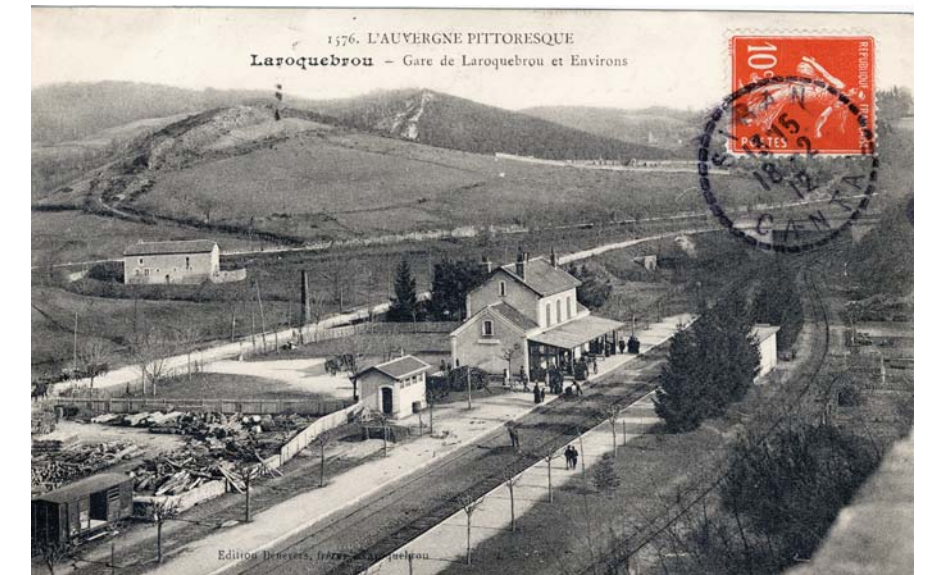
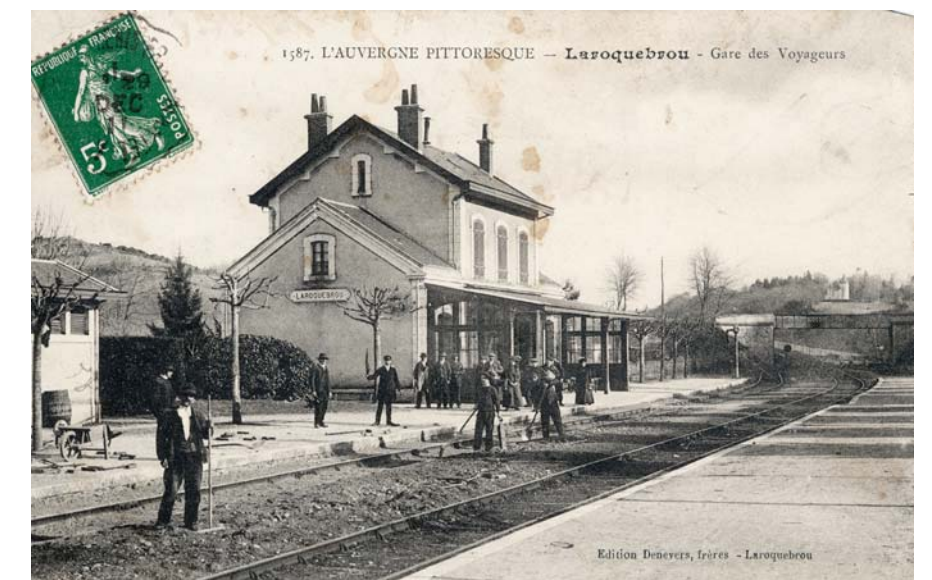
Le cadastre de 1828 (Arch. Dép. du Cantal, saisies d'écran).

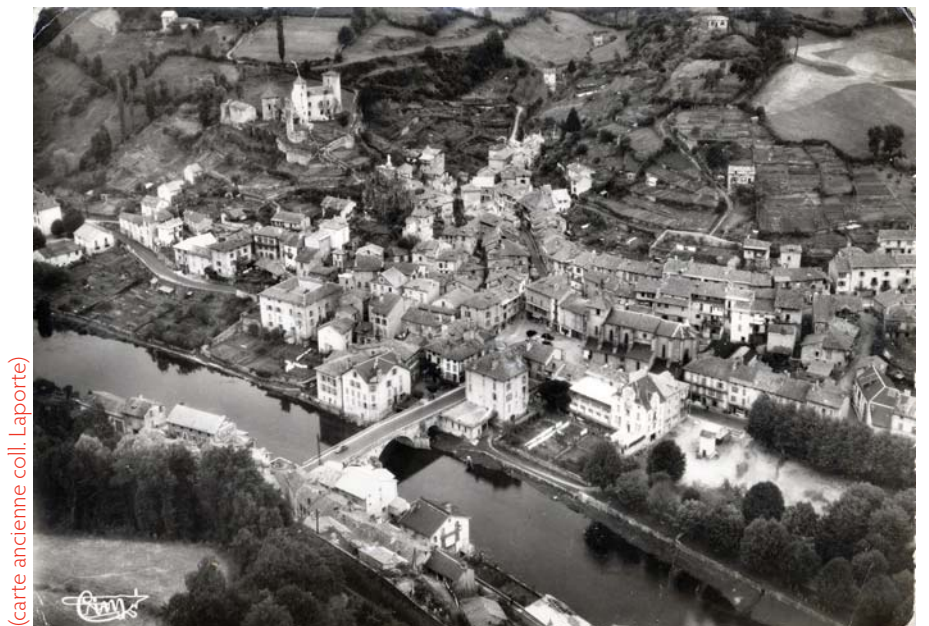
Vue aérienne des années 1950, qui montre bien l'articulation des diverses parties historiques du site.

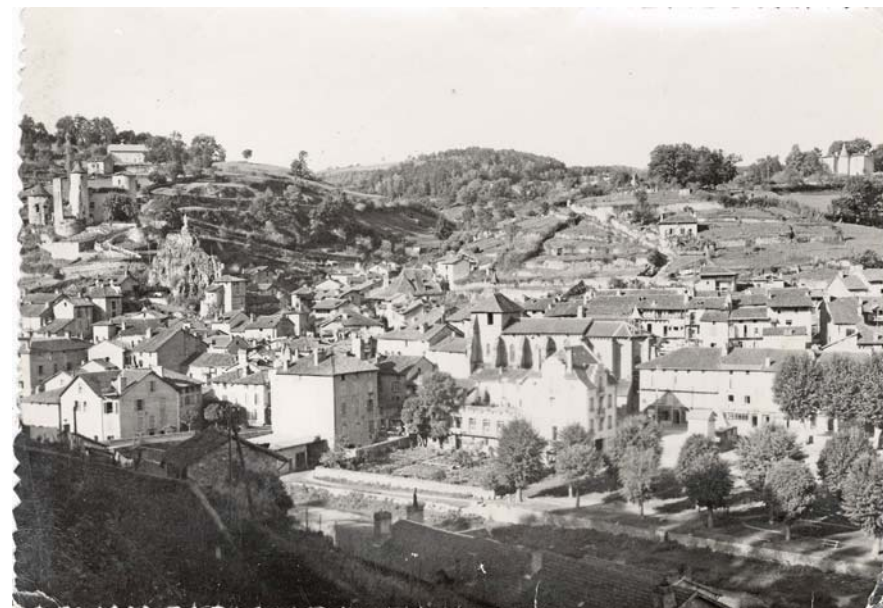
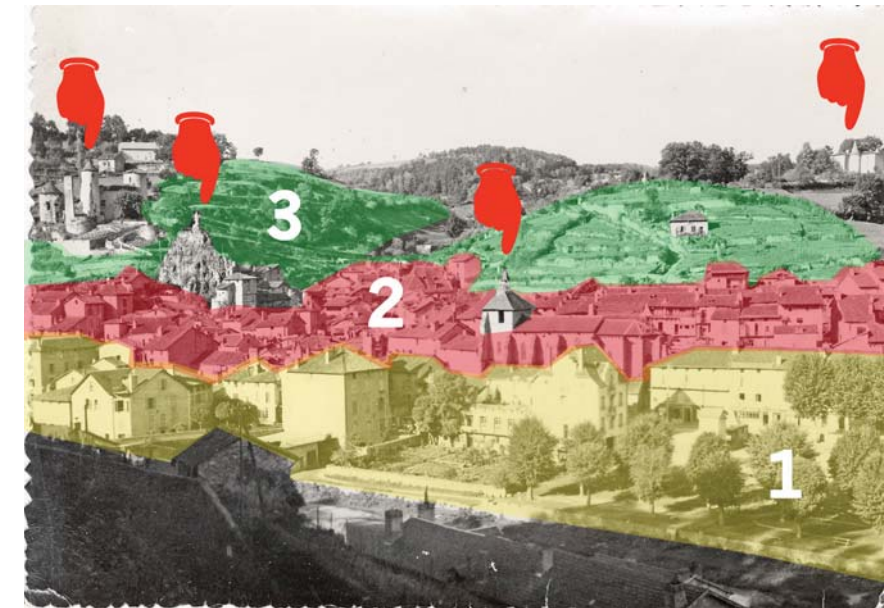
Le paysage urbain (ici apprécié depuis la rive gauche) s'organise selon trois strates bien définies où s'identifient avec netteté plusieurs points singuliers.

1. la ligne du bord de Cère, avec ses gros immeubles, qui ne sont pas toujours des éléments de patrimoine mais qui sont fortement perçus
2. la masse du bourg ancien, avec ses jeux de toiture
3. les zones de jardin, avec leurs murets, qui se présentent comme des extensions des structures bâties

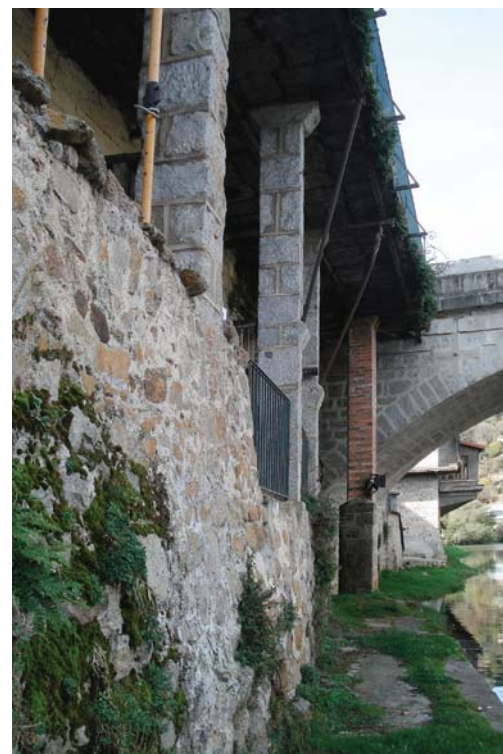
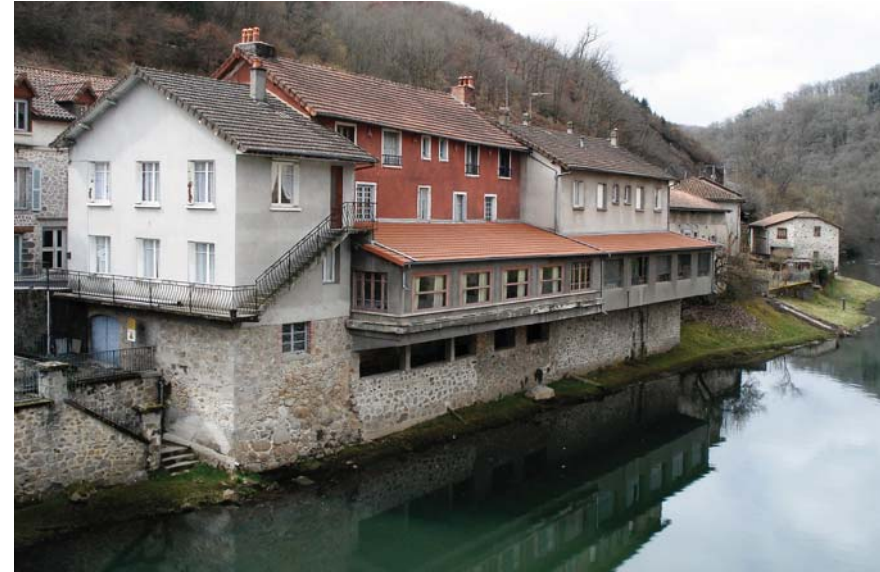
"Mal" exposée (surtout en hiver...) la rive gauche a développé une image de quartier plus "utilitaire". Néanmoins ce secteur avait tiré parti de la vue sur le site historique pour y implanter des terrasses panoramiques aujourd'hui désaffectées.

Les immeubles du "front de Cère" en rive droite prennent une importance visuelle très importante, qui dépasse leur seule valeur patrimoniale intrinsèque (parfois peu évidente).

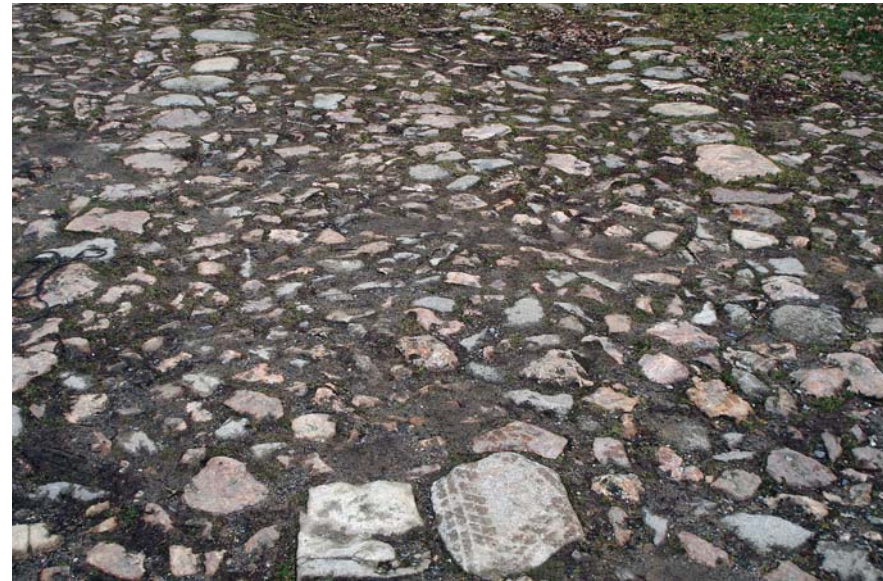
Sol traditionnel en milieu rural (matériaux granitiques)

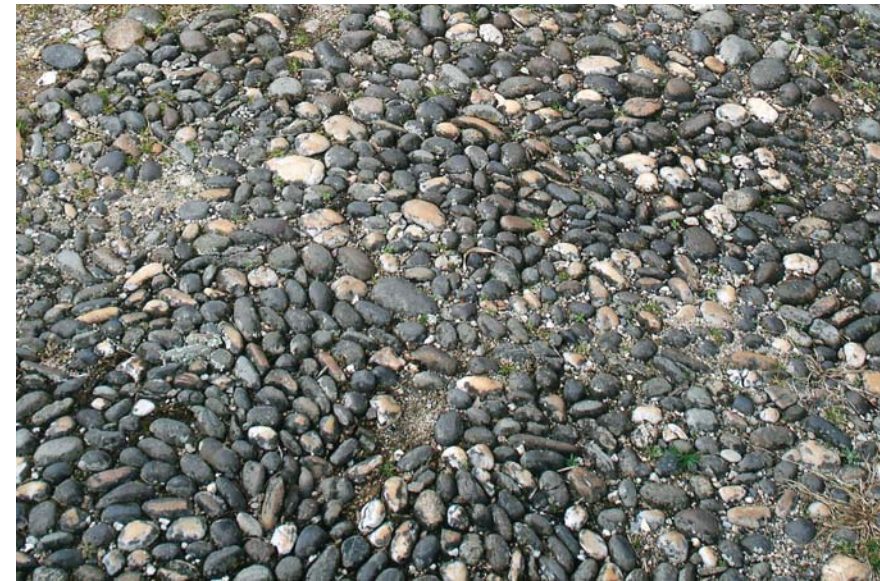
Sol traditionnel en milieu urbain (galets de la Cère)

Les sols d'origine ancienne ou traditionnelle sont rares sur la commune. Un pavement rustique en galets de rivière a survécu près de l'ancienne place du Sabathier. On peut penser que ce type de sol était répandu, du fait de la présence de la Cère, qui pouvait, avant sa régularisation par des barrages, rouler des bancs de galets. Les minéraux concernés sont en grande partie d'origine volcanique.

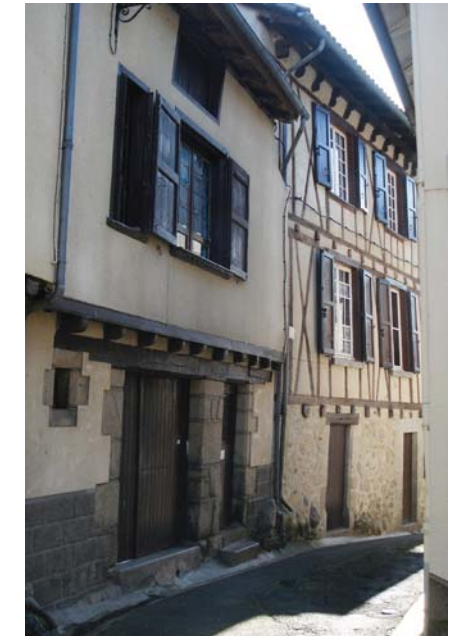
Immeuble à façade mixte, rez de chaussée maçonné et pan de bois (enduit ou dégagé). Leur datation est incertaine (postérieurs à la période médiévale ?)

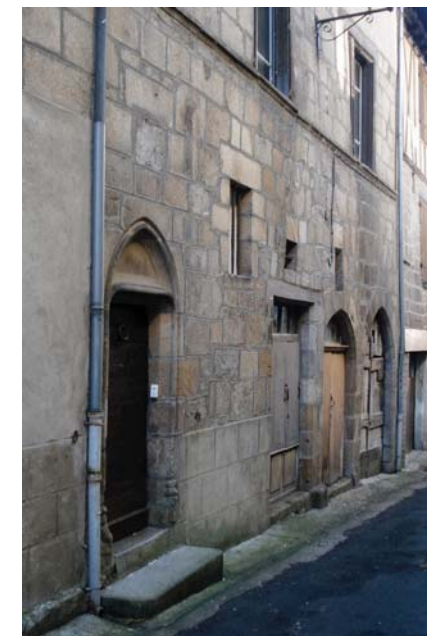
Immeubles à façade de pierre (d'origine médiévale)

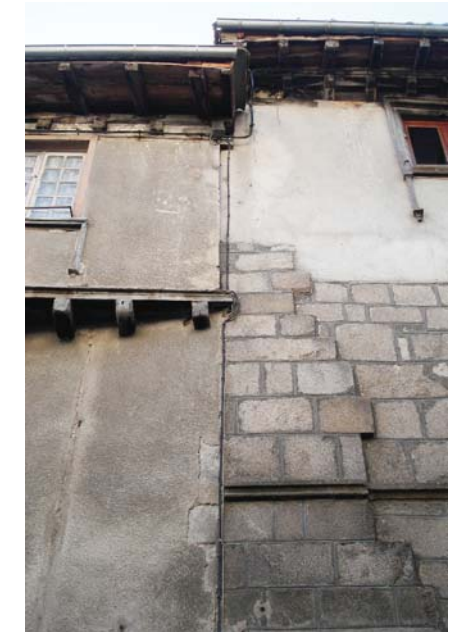
Un cas fréquent : cohabitation de parements en pierre, de maçonneries enduites, de pans de bois enduits.

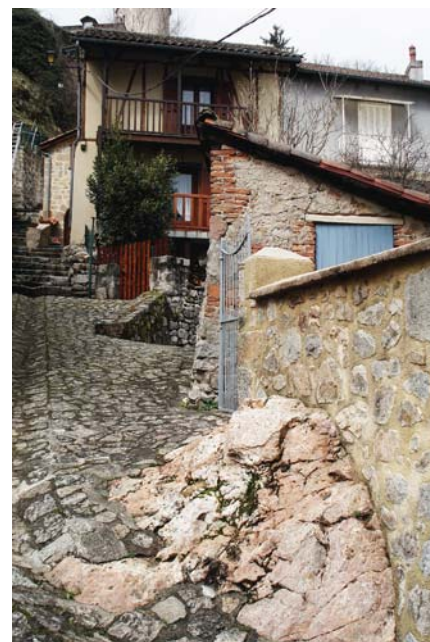
Fondée sur un rocher, la "Roque" le voit affleurer en de nombreux endroits.

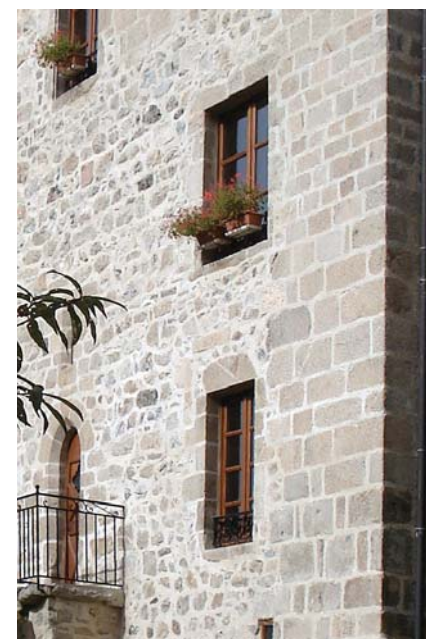
Une pratique moderne : le décrépissage, suivi de rejointoiement. Ici, la technique peut se justifier par la volonté "archéologique" de conserver un aspect ancien, de même que par la présence de parties en pierre appareillée.

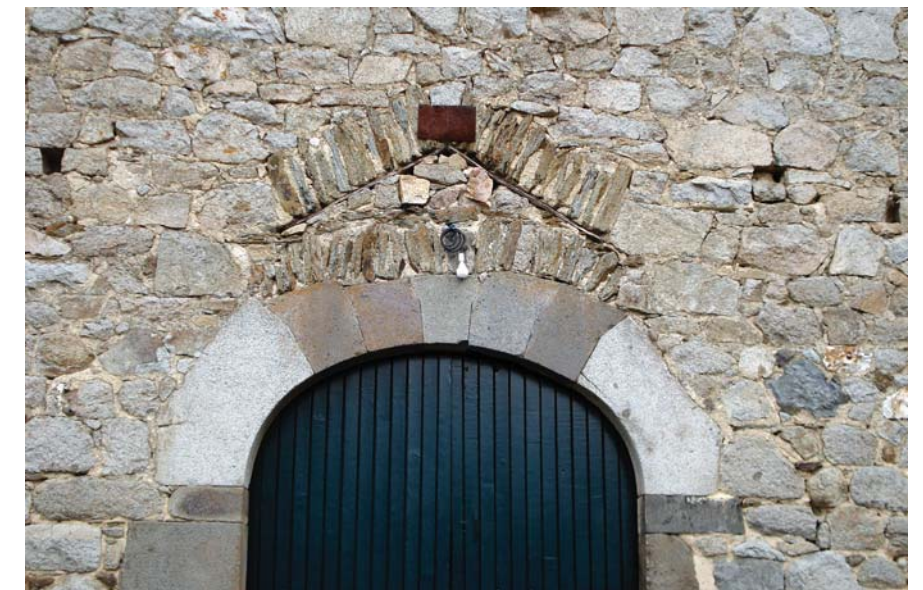
Minéraux hétérogènes en milieu rural. Il est probable que ce genre de parement était destiné à être enduit, mais ne l'a pas été, pour des raisons qui nous échappent.

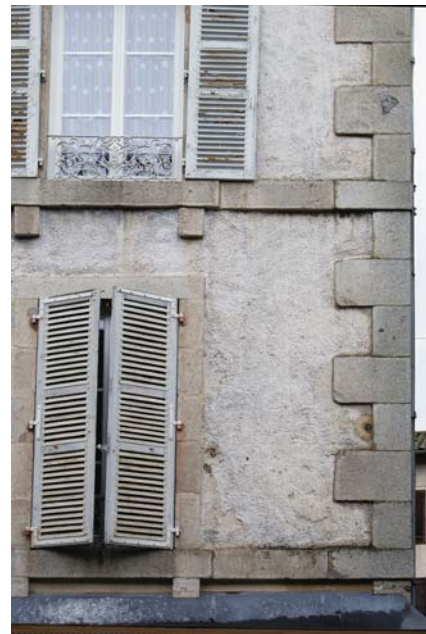
Un enduit de la fin du XIXe siècle, encore en bon état.

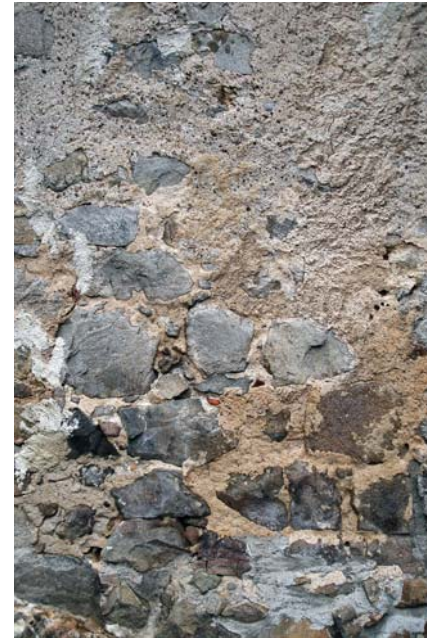
Maçonnerie ancienne érodée, dont l'enduit révèle les moellons. Noter le sable avec particules noires d'origine volcanique.

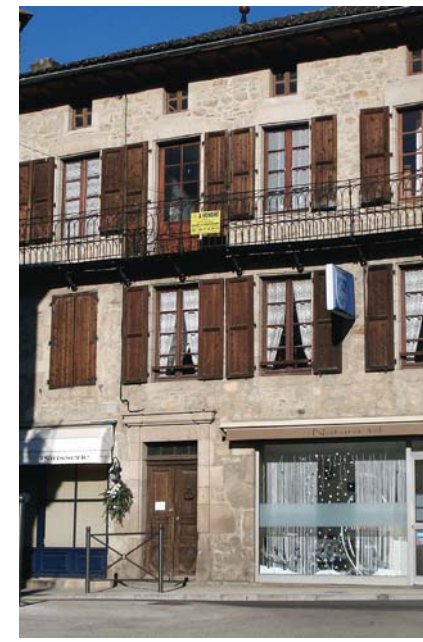
Décapage d'un bel immeuble néoclassique (postérieur à 1828) qui a effacé ses dispositions architecturales d'origine.

La période moderne a vu la systématisation des décrépiages (agrémentés de rejointoiements), pour des raisons avant tout sans fondement technique : alignement des restaurations sur le dogme du mouvement moderne en architecture ("la vérité des matériaux"), volonté de se caler sur une esthétique "d'ancienneté" (l'enduit érodé, au lieu d'être interprété comme un signe négatif de vétusté, étant au contraire un signe positif d'ancienneté), ou une volonté d'évoquer (plus ou moins à tort) l'aspect de l'architecture rurale, survalorisée à partir des années 1970. Comme on ne construit plus en pierre, celui qui a la "chance" d'en posséder est tenté de l'exhiber. De plus, on a l'impression d'œuvrer pour le patrimoine, en le "mettant en valeur" par cette opération de décapage : on se cale sur un aspect de référence (réel ou imaginé) de nombreux sites touristiques (une sorte de "Sud" rustique, resté à l'état de nature).

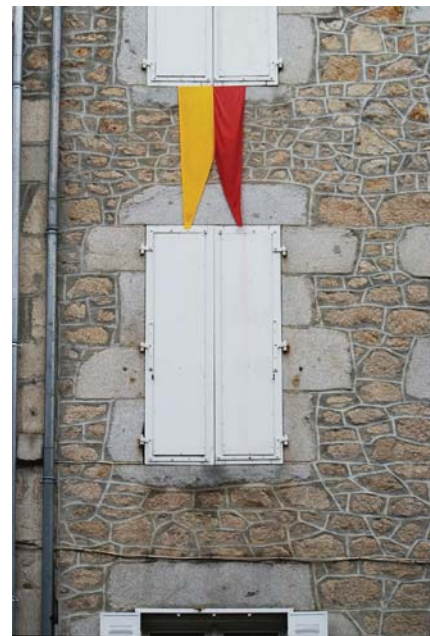
La pire des solutions, du point de vue technique comme du point de vue visuel, le rejointoiement au ciment. On risque ainsi d'entraîner des dégradations irréversibles.

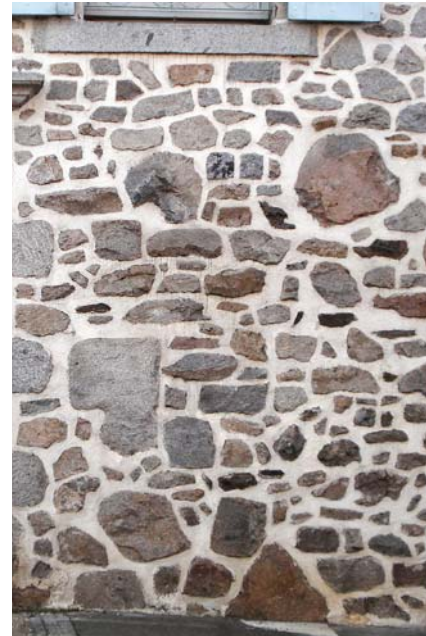
Sur cet immeuble de 1909, le décrépiage abusif a conduit à un aspect en "peau de lézard" caricatural, accentué par des matériaux différents.

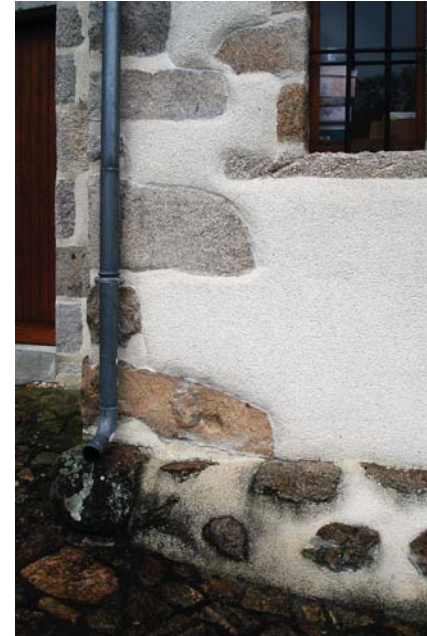
Le "retour" de l'enduit conduit souvent à une finition exagérément rustique, ou à des surépaisseurs gérées de manière parfois inopportune.

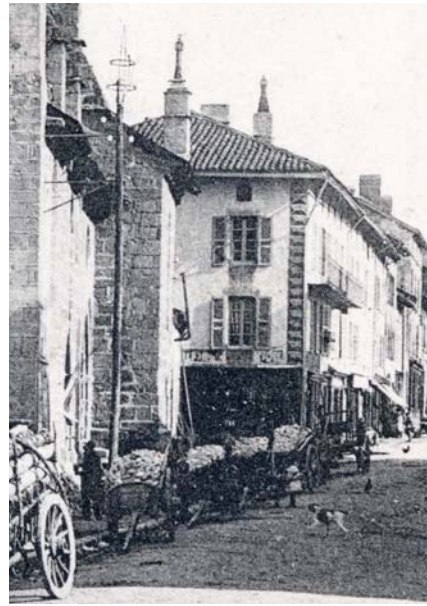
Les cartes anciennes nous révèlent une pratique disparue de badigeons, simples ou en trompe-l'œil. Ils existent encore dans les années 1950.

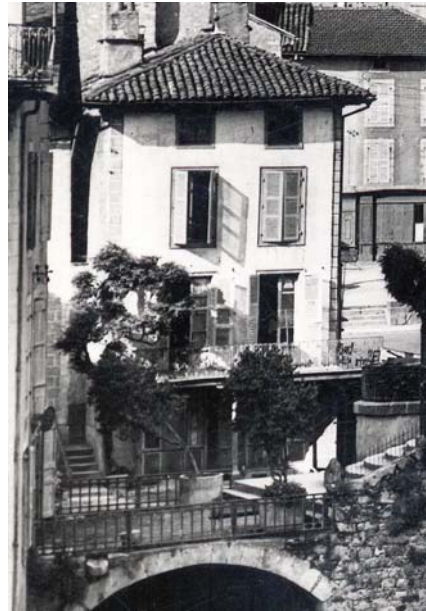
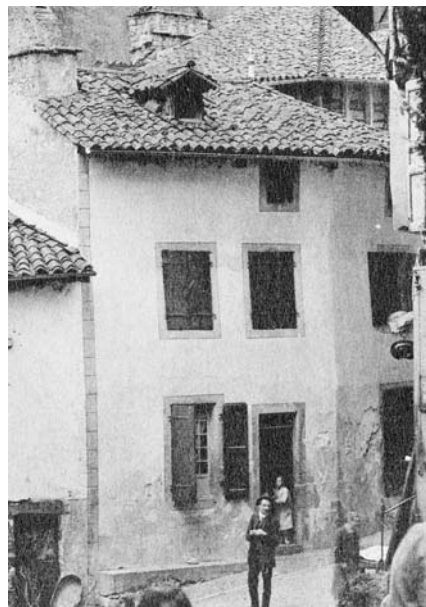
Décors, enduits "modernes" sur bâtiments anciens.

Les décapages récents ont fait disparaître (sous réserve de découverte encore à faire) la totalité des décors encore identifiables sur les cartes postales anciennes ou moins anciennes...
