André DAVID Architecte DPLG Urbaniste
5 avenue des Thermes BP 167 63408 CHAMALIÈRES CEDEX

DIRECTION RÉGIONALE DES AFFAIRES CULTURELLES D'Auvergne
SERVICE DÉPARTEMENTAL DE L'ARCHITECTURE ET DU PATRIMOINE DU CANTAL

AIRE DE MISE EN VALEUR DE
L'ARCHITECTURE ET DU PATRIMOINE

DIAGNOSTIC ARCHITECTURAL PATRIMONIAL ET ENVIRONNEMENTAL

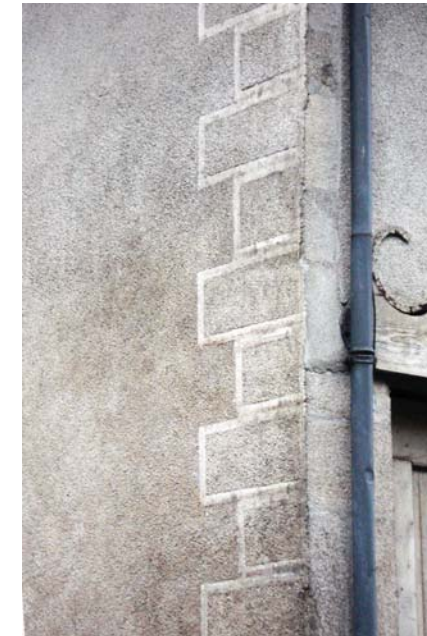
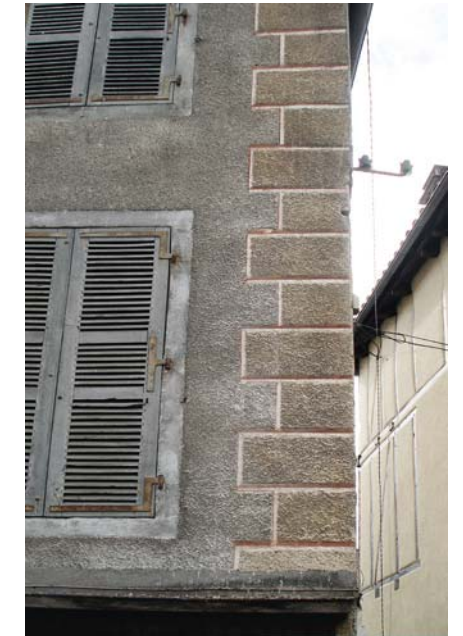
Les décors, réalisés à l'aide d'oppositions de texture et non plus de peinture cherchent encore à évoquer l'architecture classique, avec des faux-appareils et des simulations de chaînes d'angle.

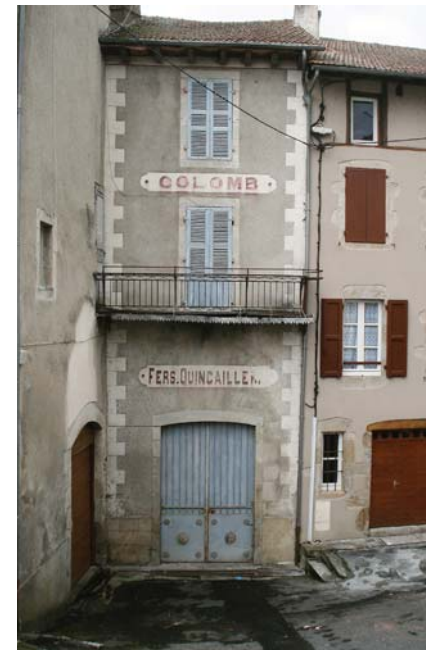
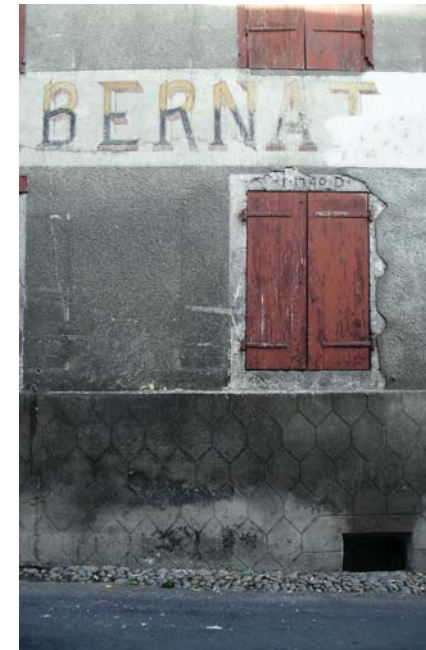
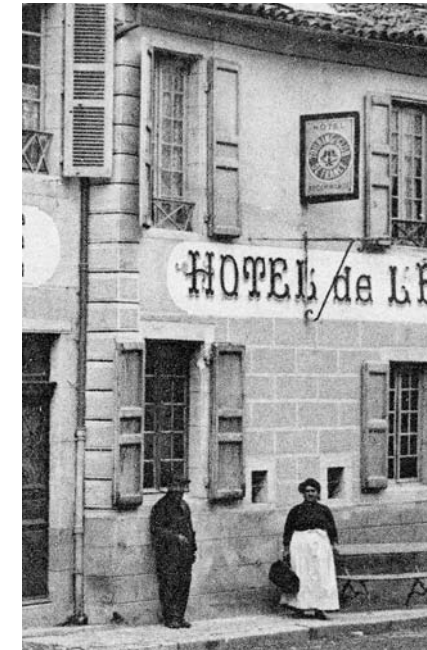
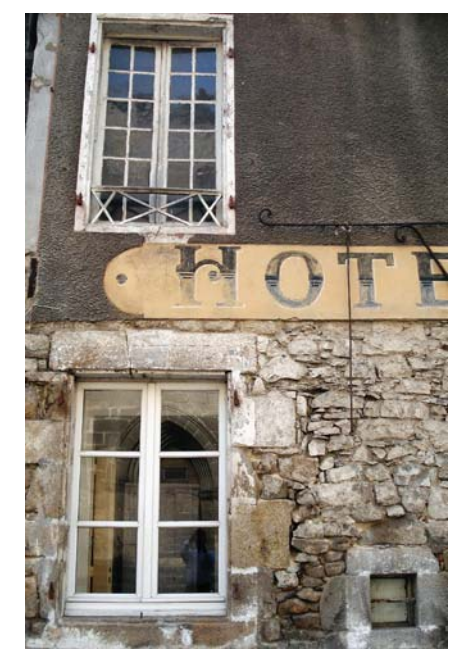
Plusieurs immeubles, parfois anciens (comme l'hôtel de la Terrasse, en grande partie du milieu XVIIIe, daté 1740), ont été recrépis dans les années 1890/1900 selon les techniques de l'époque. Certains de ces décors sont aujourd'hui dégradés, mais d'autres ont été conservés et portent aujourd'hui témoignage de leur époque.

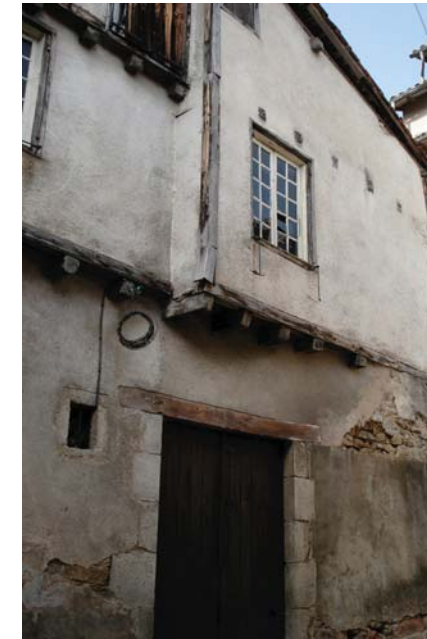
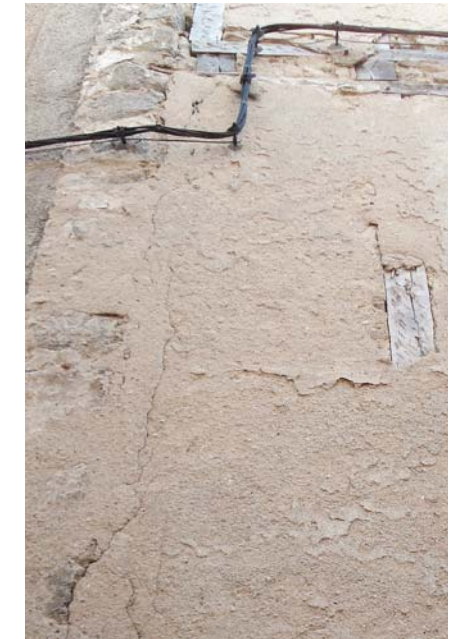
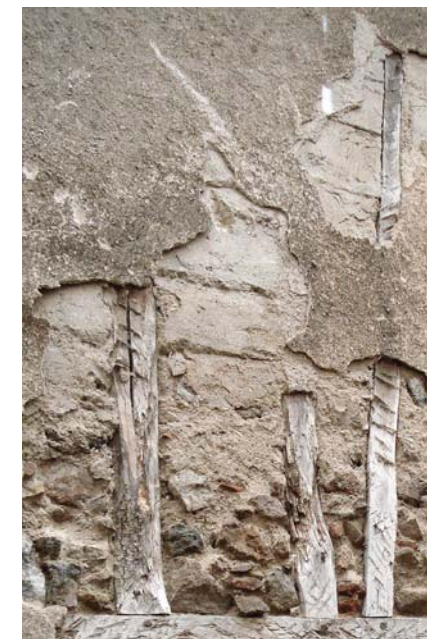
Il reste encore quelques structures en pan de bois dans leur état d'origine, qui permettent d'apprécier l'aspect de l'enduit, et souvent, lorsqu'il n'a pas été réenduit, la nature du remplissage. Il s'agit en général d'une maçonnerie grossière, conservant les traces de banches.

D'un point de vue strictement technique, il est sans doute imprudent de laisser ces matériaux à l'air libre...

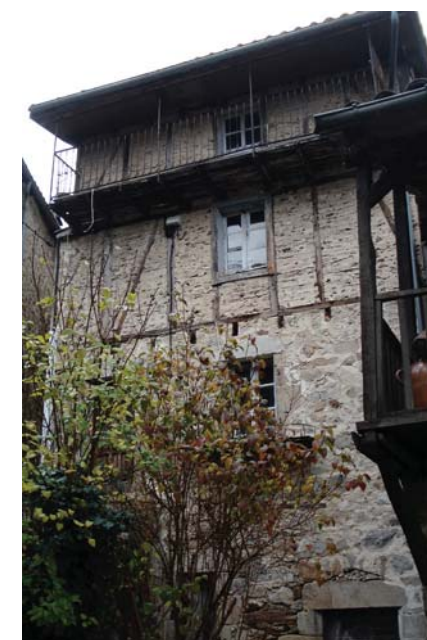
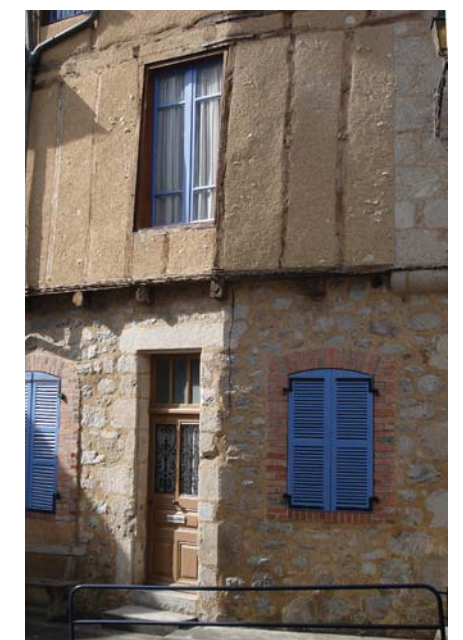
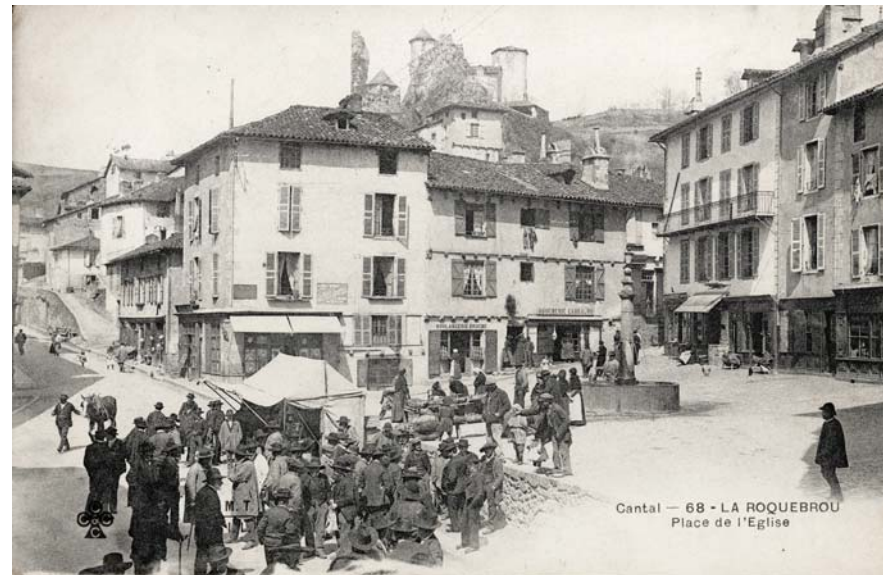
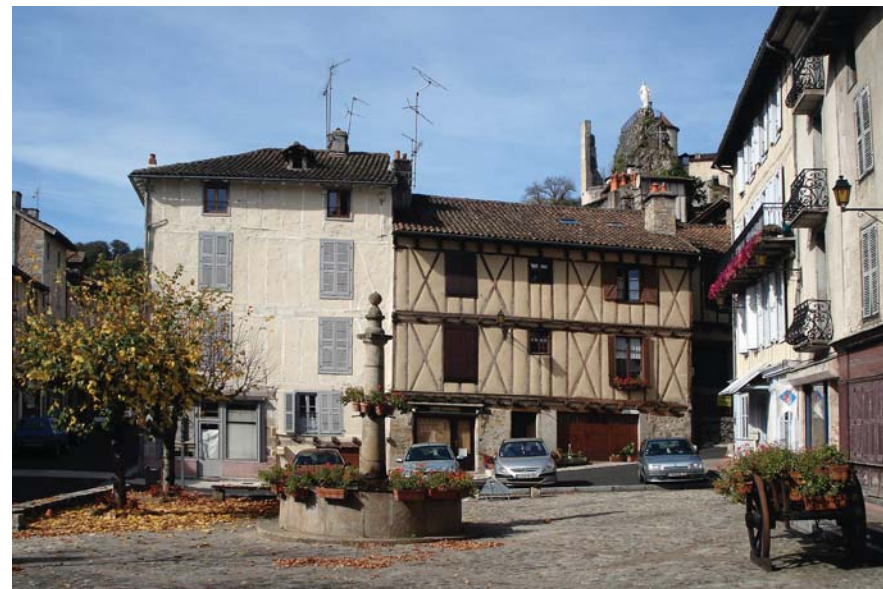
En un demi-siècle, l'aspect "maçonné" de la place, qui reposait sur l'emploi d'enduits eux-mêmes porteurs d'un décor, s'est métamorphosé en un ensemble "rustique", aux bois parfois plus ou moins décolorés.

On ne peut que s'interroger sur le vieillissement futur de ces structures. Une seule construction pourrait remonter à une période ancienne, les autres, avec leurs assemblages très simples, étant visiblement modernes (avec parfois des vestiges anciens résiduels).

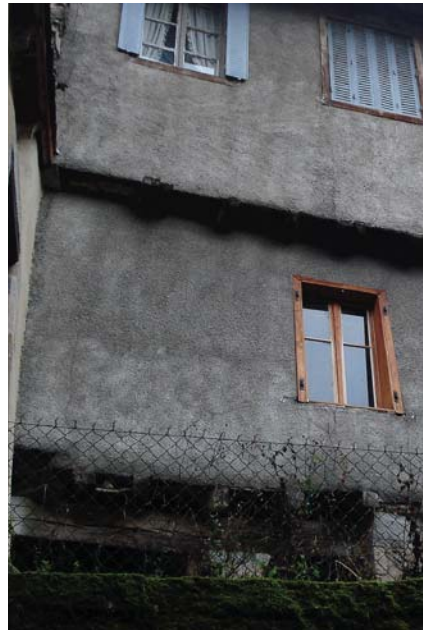
C'est l'aspect actuel assez peu engageant de certains immeubles qu'on suppose être en pan de bois, qui incite parfois à en dégager les structures. De plus, ce type de parement contient souvent du ciment, ce qui contribue à la dégradation des bois.

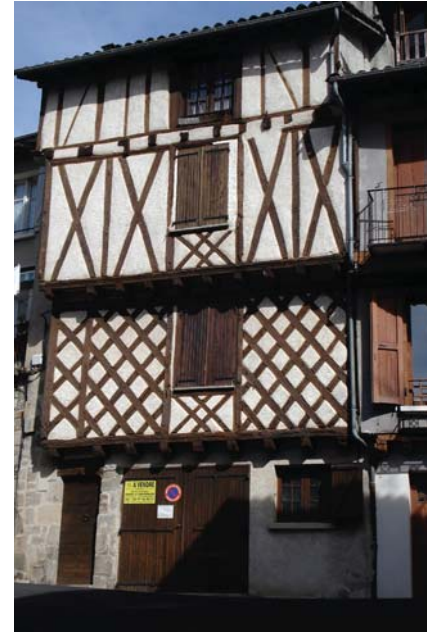
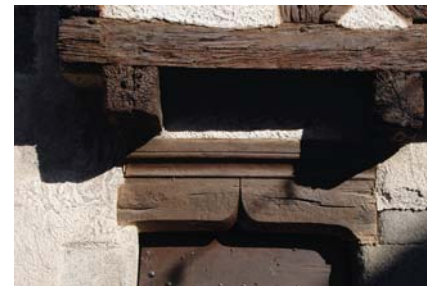
Cette maison est à la fois l'une des rares qu'on peut dater de la fin de la période médiévale (grâce à quelques détails comme l'arc en accolade du linteau), et l'une des deux ou trois dont le réseau de bois a peut-être été conçu pour rester apparent.

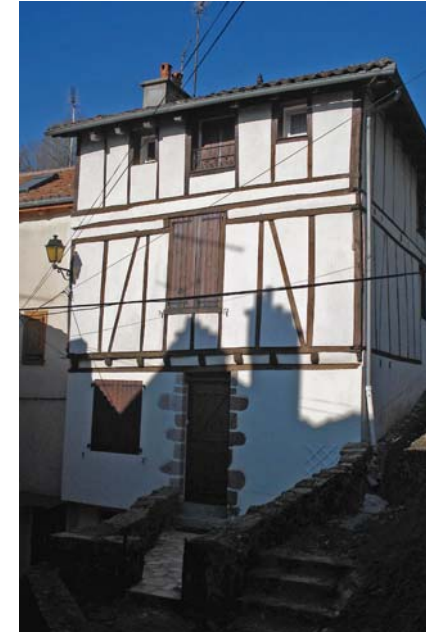
Pour d'autres, bien que le dessin des bois soit à peu près symétrique, on peut s'interroger. Il est vraisemblable qu'il s'agit là d'un assemblage purement technique, sans visée esthétique, destiné à être recouvert.

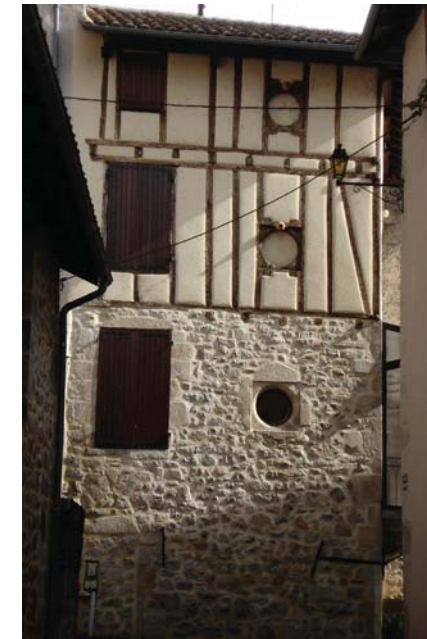
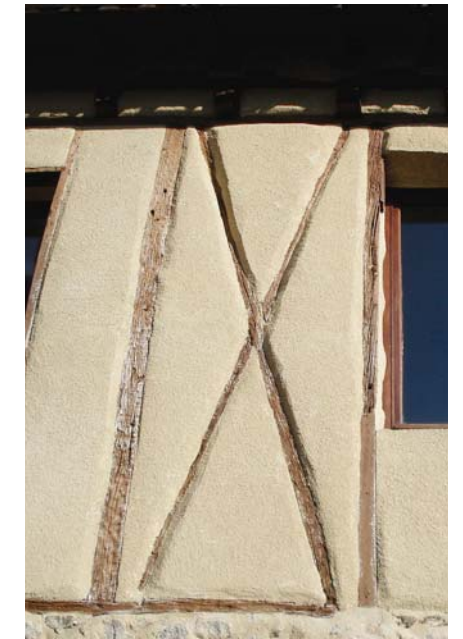
Il est fréquent que l'enduit présente une surépaisseur par rapport aux bois, et qu'au bout du compte, on obtienne une paroi en relief, au vieillissement incertain.

Le gain esthétique qu'on attendait du dégagement du bois est ainsi fréquemment annulé par ces difficultés.

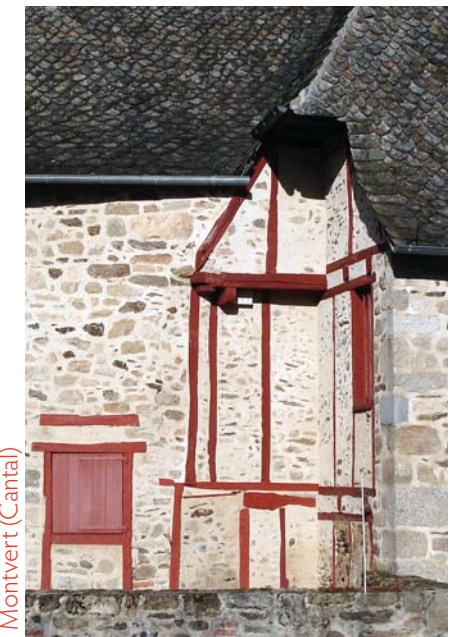
Montvert (Cantal)

Une pratique venue de Corrèze consiste à traiter tout ce qui est en bois en le peignant d'une teinte vive, mais n'a pas encore concerné le site.

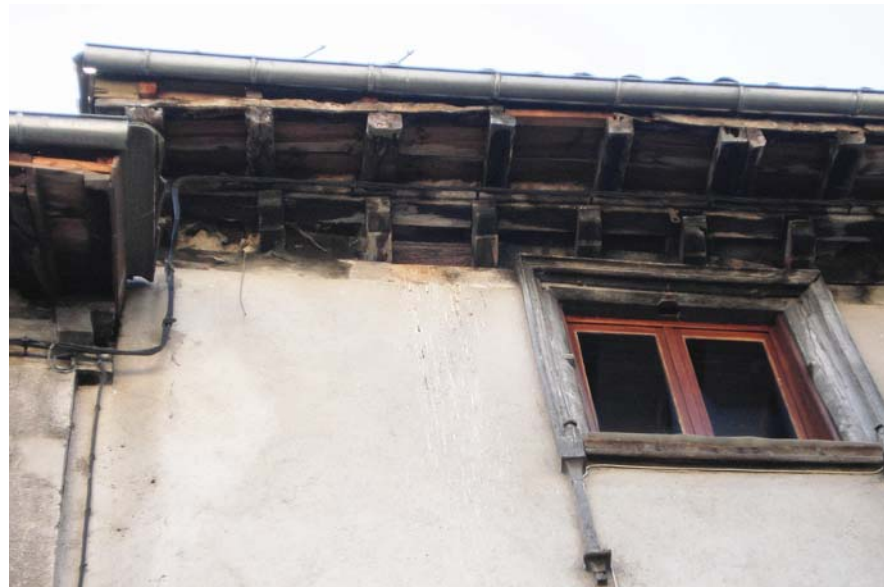
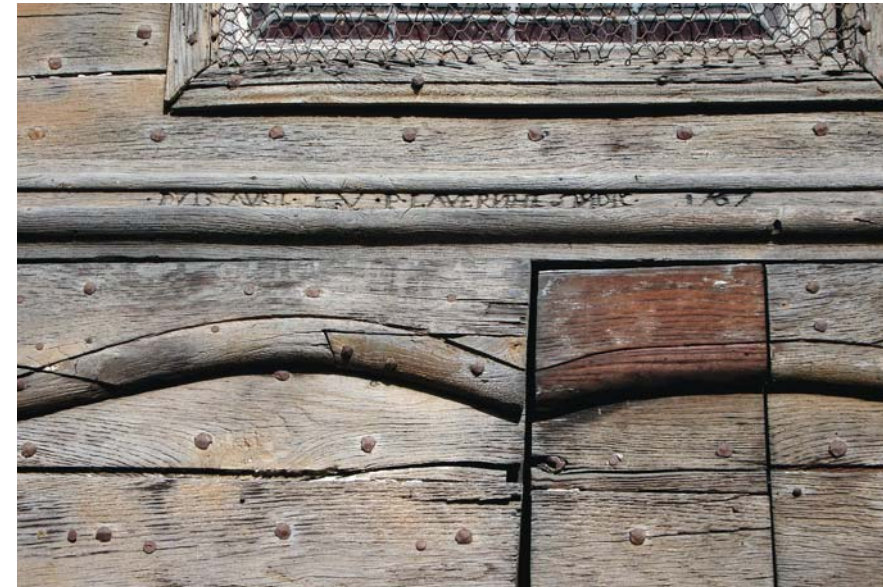
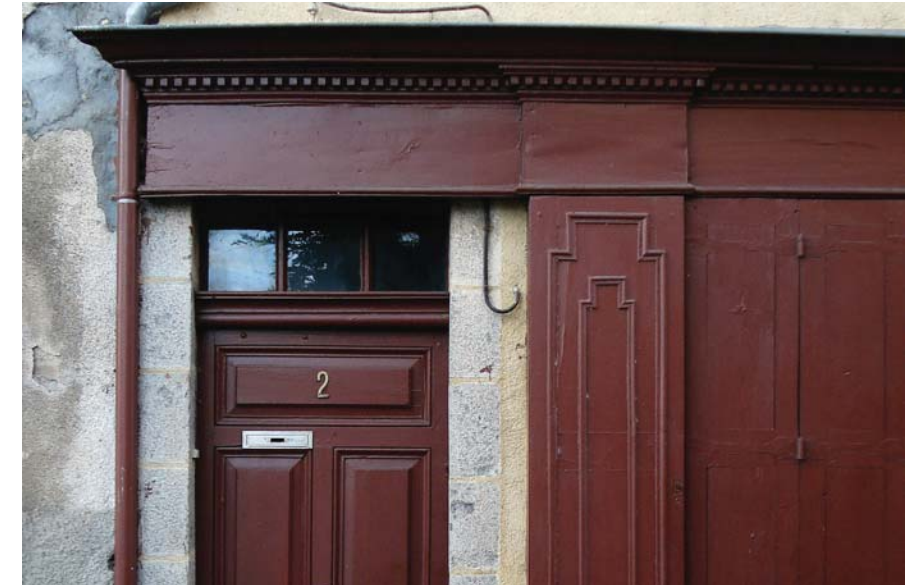
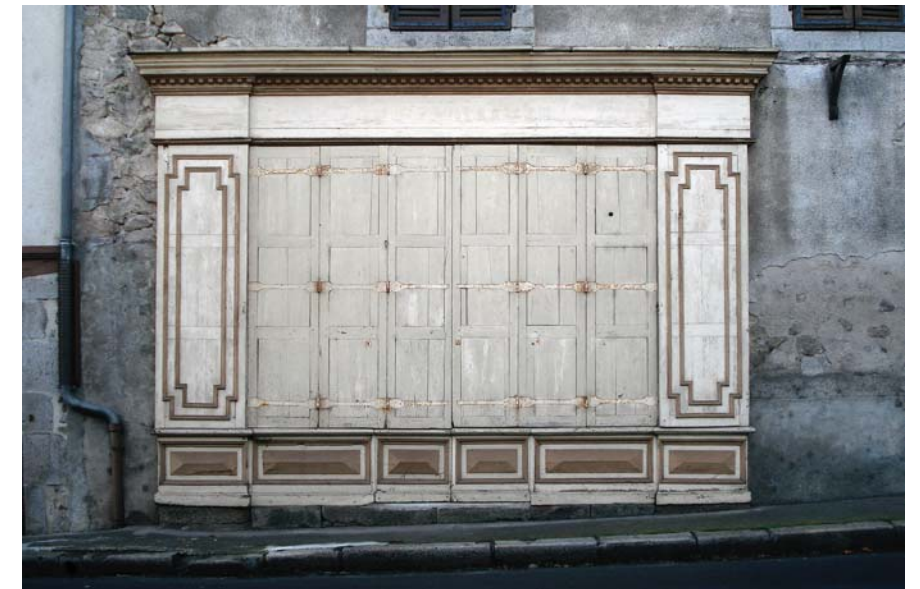
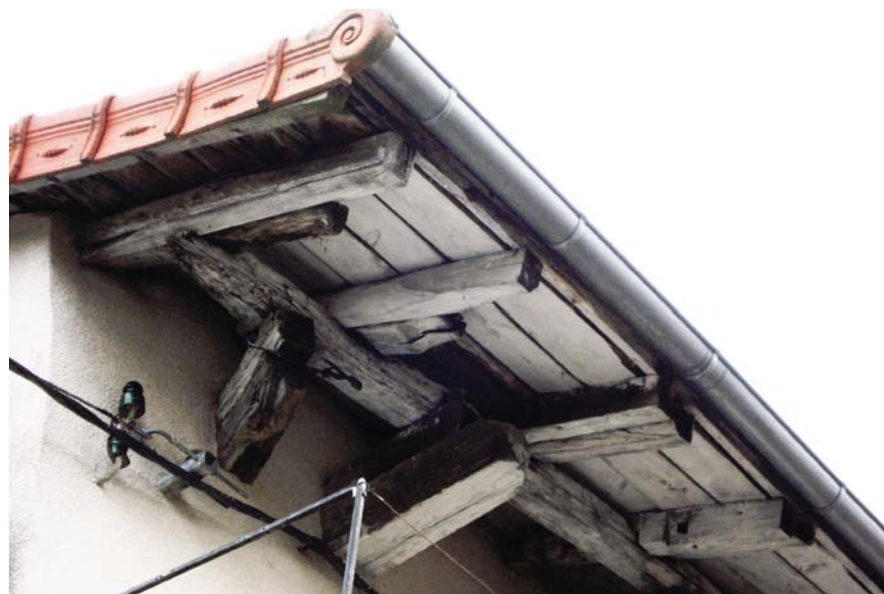
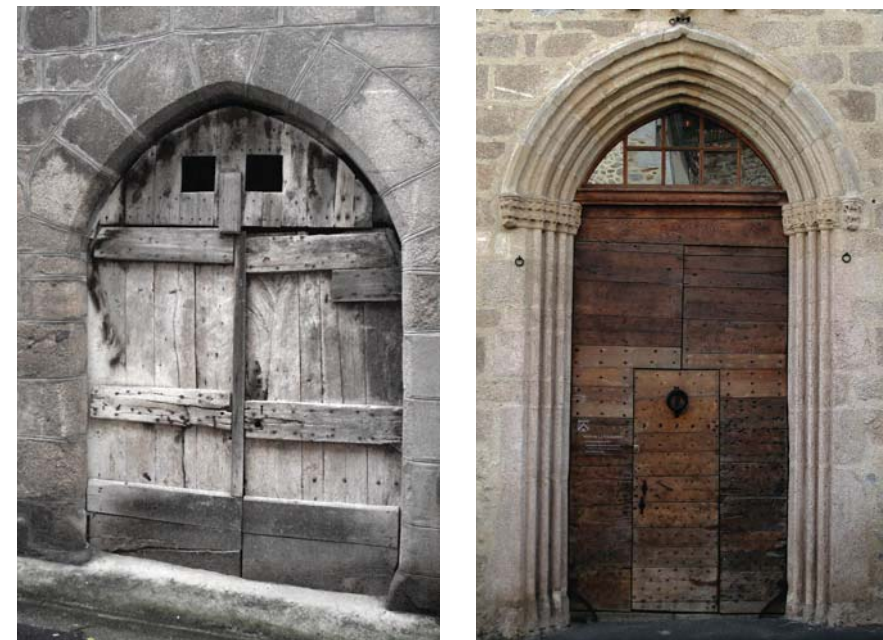
Plusieurs immeubles présentent des charpentes d'origine ancienne (peut-être des charpentes "lourdes", à l'origine couvertes de lauzes ?), avec des débords assez larges.

Beaucoup de menuiseries sont encore d'origine ancienne, avec des bois parfois relativement bien conservés. La porte de l'église est datée de 1767, sous la mandature d'un "syndic" (maire) nommé Lavernhe.

Le centre du bourg a conservé plusieurs devantures en "applique", réalisées en bois, selon des dessins néoclassiques soignés, et le plus souvent peintes.

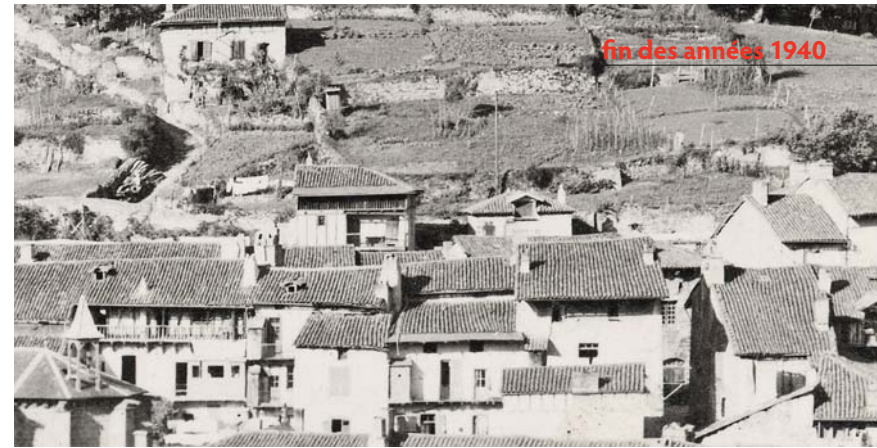
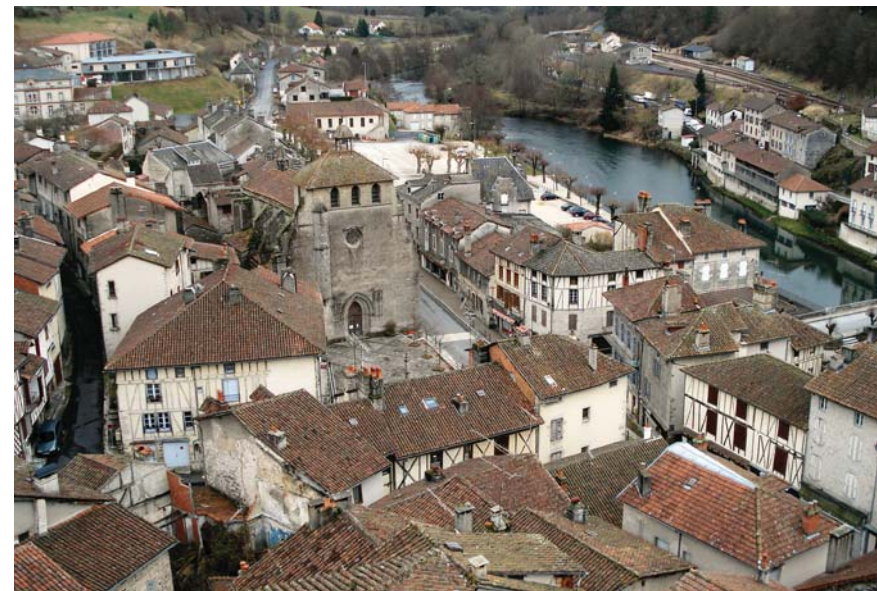
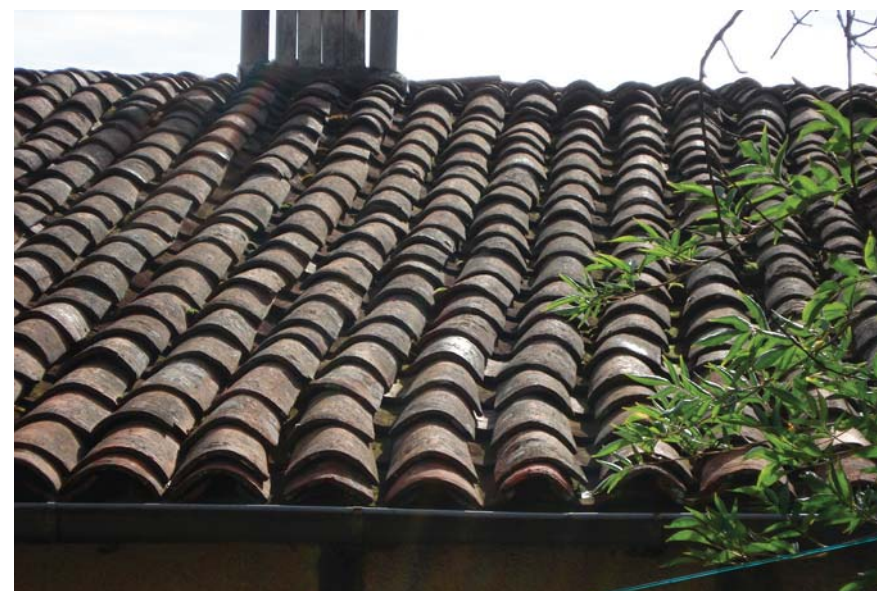
1. lauze sur très forte pente
2. tuile canal sur faible pente.

L'ensemble urbain de Laroquebrou n'en paraît que plus homogène. Noter toutefois que la tuile canal en milieu rural est d'un aspect plus "rose" qu'en ville.

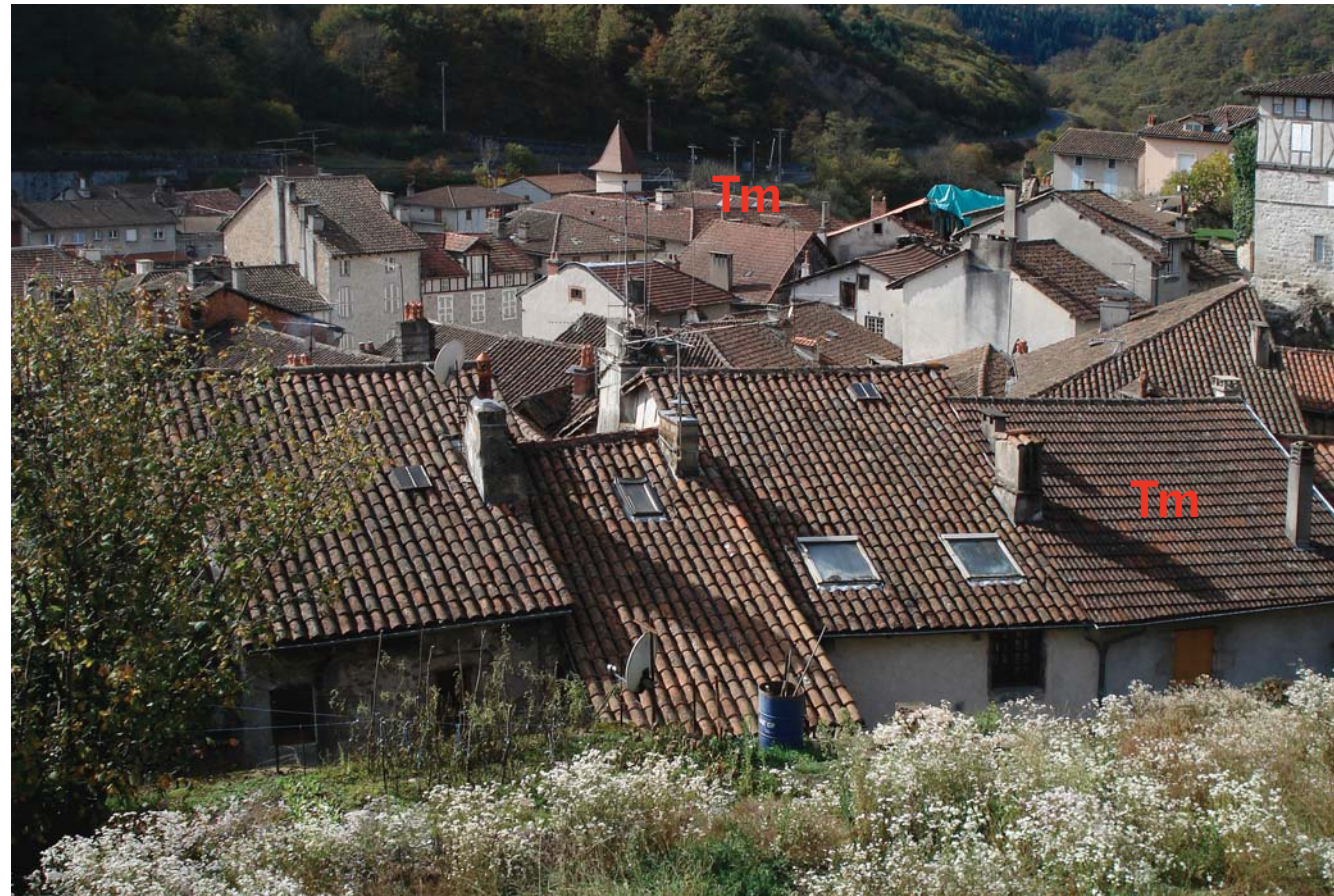
Les toits, qui mêlent tuile "canal" et tuile "mécanique", sont très vus. Si la pente moyenne reste faible, adaptée à la tuile creuse, on note cependant que certains toits sont plus pentus (du fait de l'utilisation de tuile mécanique grand moule) ou ont parfois été relevés pour en optimiser l'utilisation (repérés Tm). Il est important de bien opérer cette distinction, qui va avoir une influence sur les restaurations.

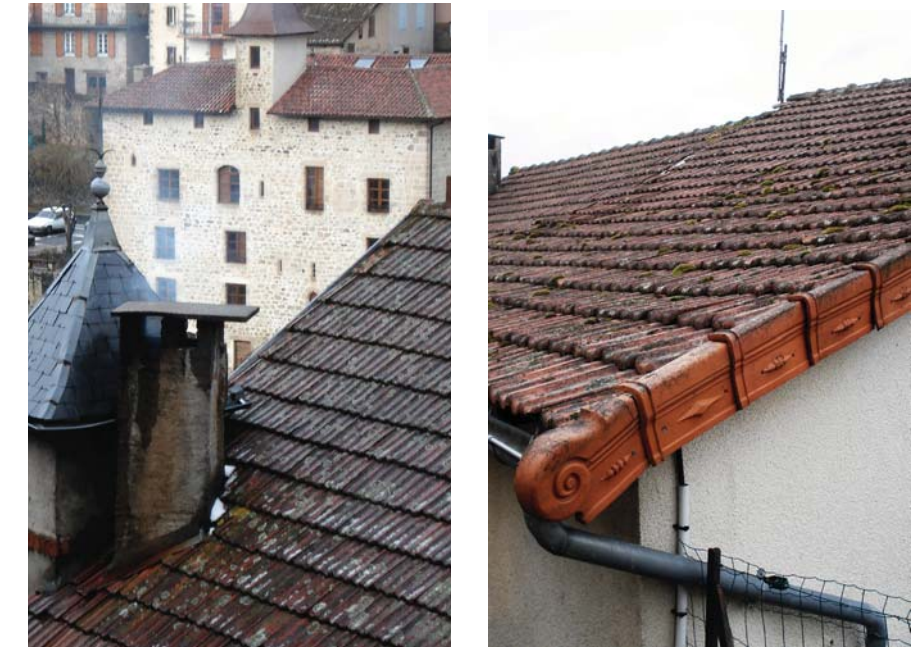
La tuile mécanique grand moule s'accompagne parfois d'accessoires, comme la tuile à rabat, qui ont amené la disparition des pratiques traditionnelles, en matière de rives par exemple.

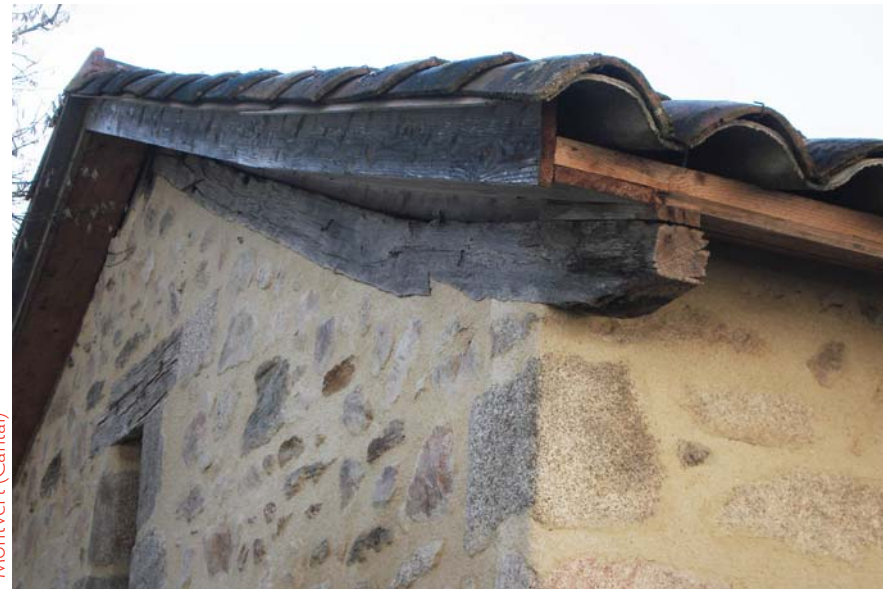
Pose de tuiles anciennes sur forme ondulée (on distingue la forme plus claire sous la tuile): l'illusion est presque totale. Il existe plusieurs toitures de ce type à Laroquebrou, peu facile à détecter.

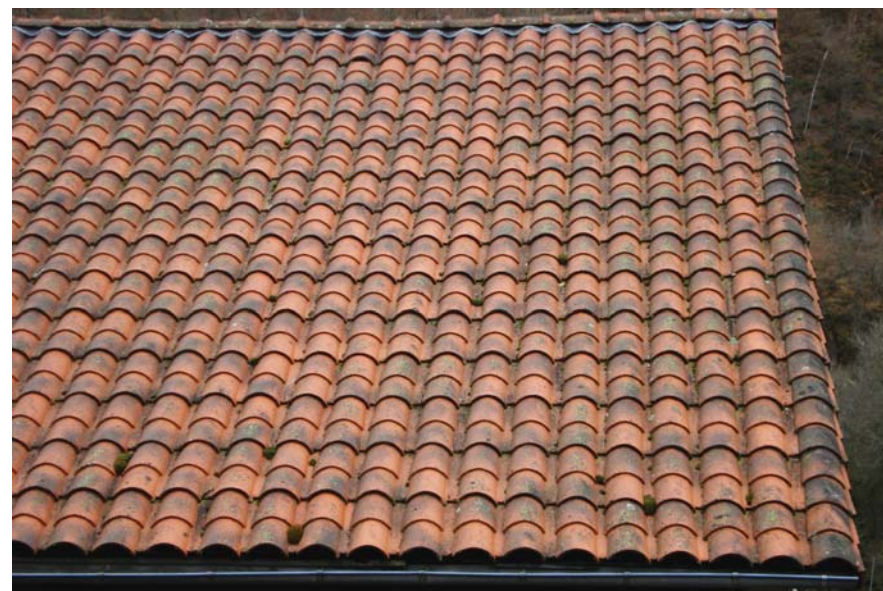
La tuile "romane" est en fait une tuile mécanique présentant (de manière plus ou moins convaincante) l'aspect de la tuile canal ou creuse traditionnelle.

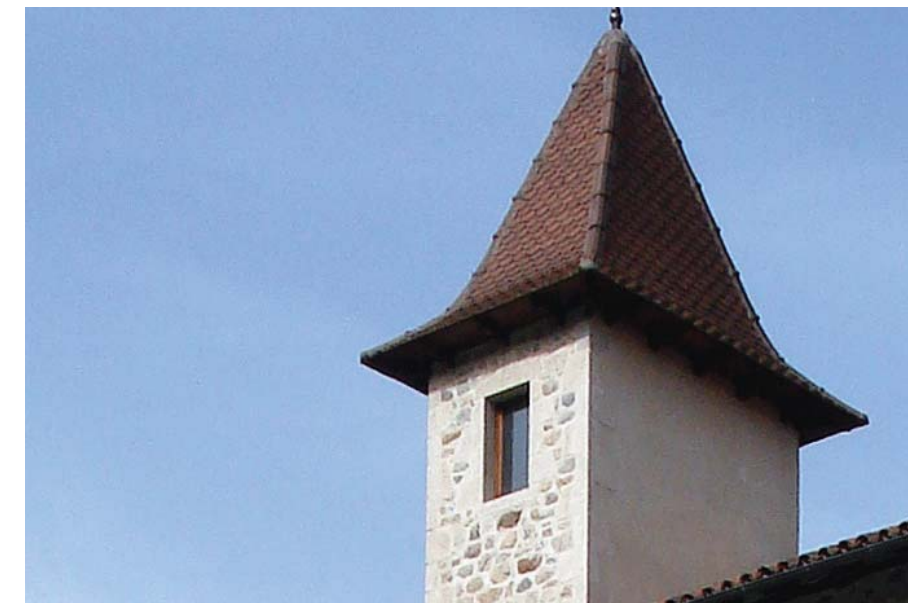
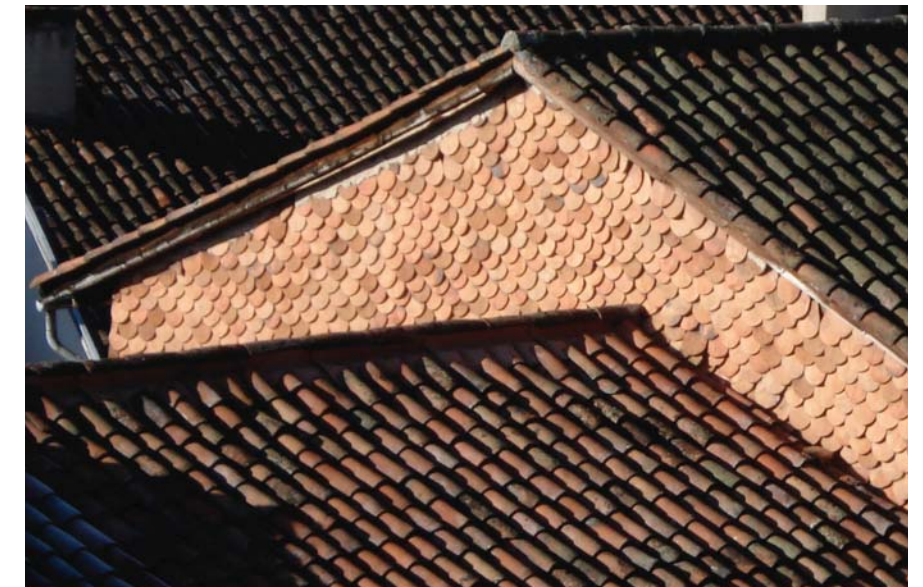
La tuile "écaille" est utilisée en toiture pentue, ou en revêtement mural. Elle est encore fabriquée localement (échantillons du STAP Cantal).

Ce type de tuile pointue ou en forme d'écaille de poisson est typique du Sud-Ouest du Cantal, souvent en association avec la lauze : elles sont en effet clouées ou chevillées comme des lauzes. Divers modèles sont encore fabriqués localement.

Son apparition semble récente (clocher de l'église, clocheton de l'hôtel de ville), mais des tuiles anciennes de ce type existent dans toute la vallée de la Cère. On en repère également comme bardage de mur (attestée depuis au moins les années 1950) ou sur des jouées de lucarnes, comme à l'ancien hôpital. Il s'agit d'une fabrication locale et des tuileries très proches du site existent encore. Celles signalées dans la vallée de la Cère près d'Arpajon ne sont plus actives.

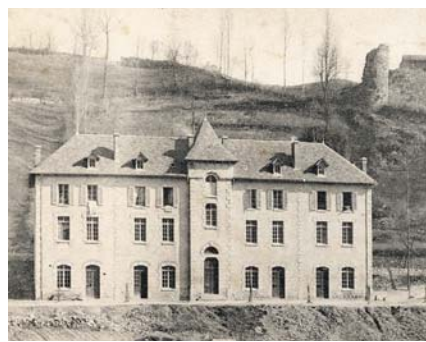
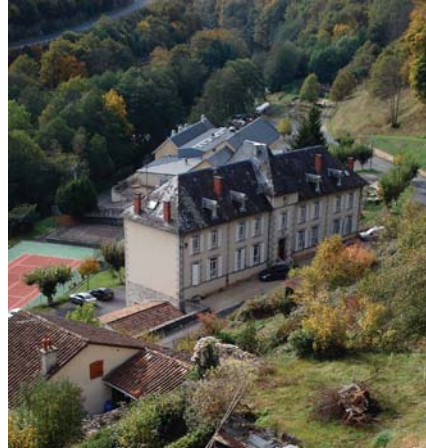
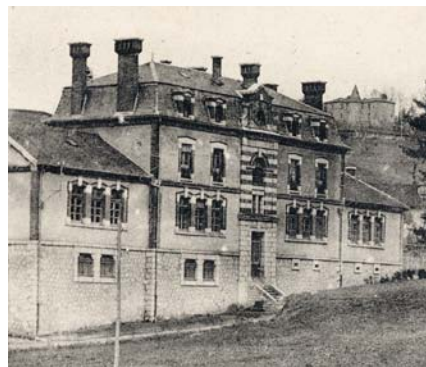
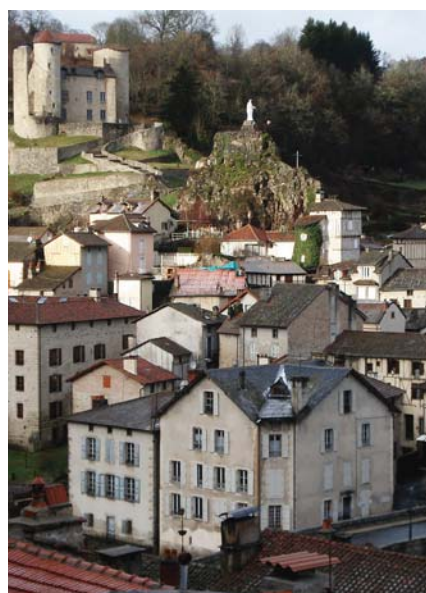
La lauze ou l'ardoise

La lauze est aujourd'hui marginale sur le territoire communal, de même que l'ardoise "écaille" de Corrèze. Les cartes anciennes attestent de la disparition de constructions rurales ainsi couvertes.

L'ardoise, assez rare, semble réservée à des programmes qui se voulaient "représentatifs" : écoles, maisons de notables, hôtel (non représenté).

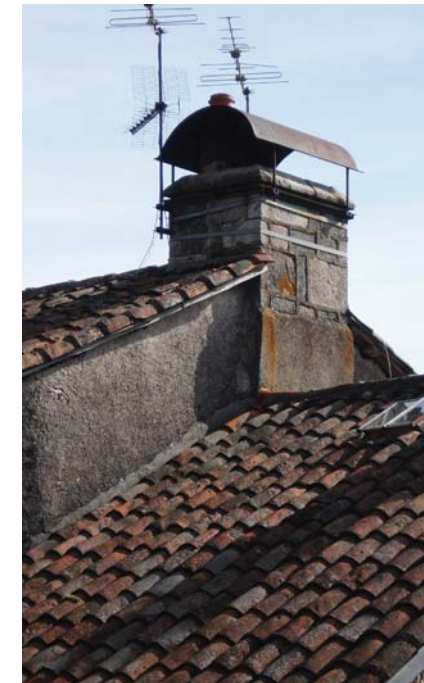
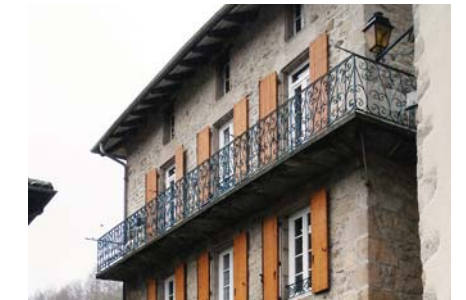
Le balcon est en général un élément symbolique de "distinction architecturale" plutôt qu'un élément strictement fonctionnel : son utilité pratique est proche de zéro, avant la période moderne qui en fait un débarras, ou un support à pots de fleurs.

Les ferronneries des garde-corps de la fin XIXe déclinent des dessins très voisins. Il s'agit sans doute d'une production locale.

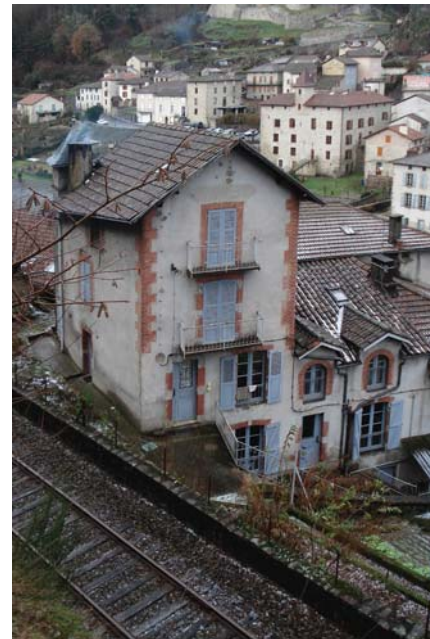
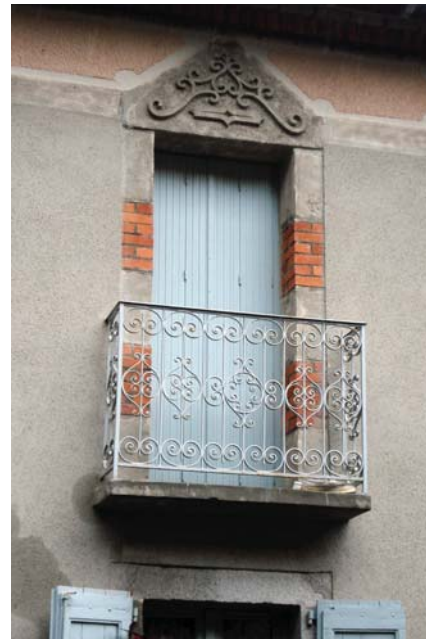
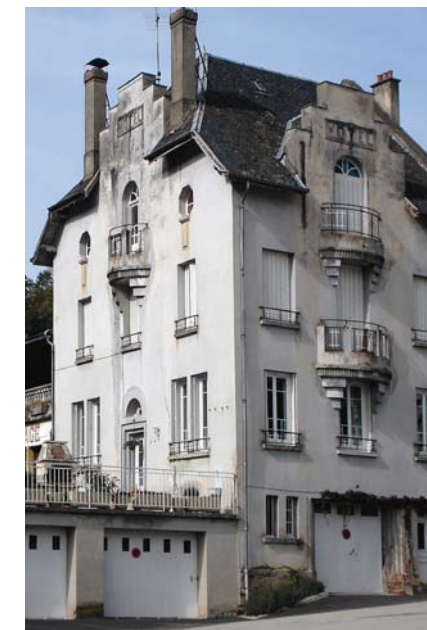
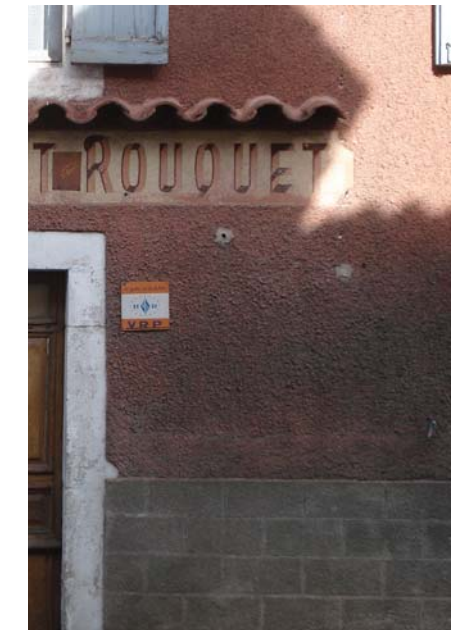
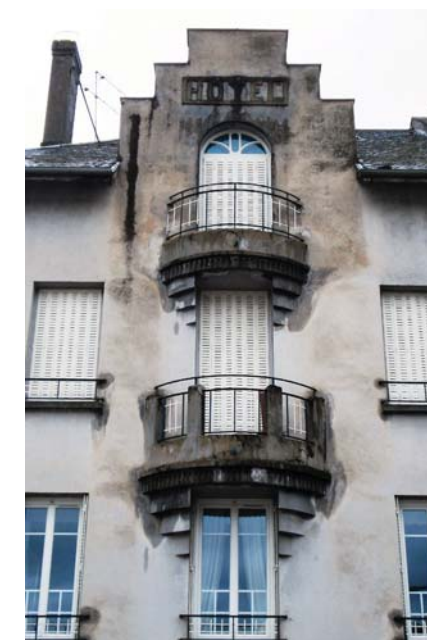
Les années 1920 voient également l'apparition d'une tendance encore mal évaluée : le goût des finitions colorées. Sous la triple influence de l'immigration de maçons venus de pays "colorés" comme l'Italie, du rejet du "gris" bourgeois du XIXe siècle après la première guerre mondiale et du développement du tourisme vers les côtes méditerranéennes et leurs architectures colorées, on teinte de plus en plus fréquemment les enduits (en général par une peinture) de couleurs chaudes : ocre jaune, rose.... De très nombreux contresens en découlent dans les plans couleur parfois mis en œuvre : on considère trop souvent ces mises en couleur comme plus "historiques" qu'elles ne le sont. Localement, quelques rares façades (comme celle d'un ancien hôtel) relèvent de cette pratique.

"Blanc" ou couleur ? Des années 1920 aux années 1950, la palette des finitions perd tout rapport avec le contexte bâti existant. Les mises en couleurs se calquent sur des modes passagères

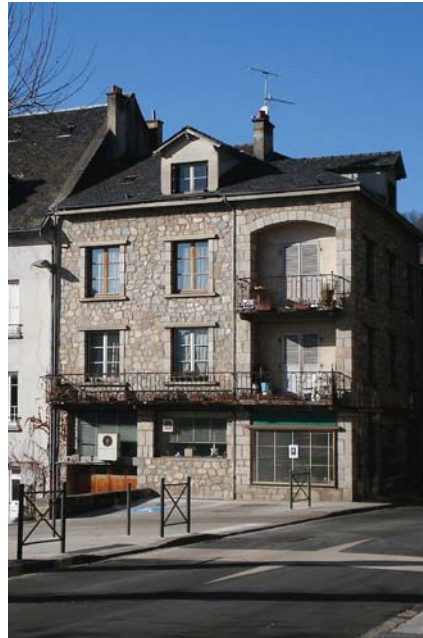
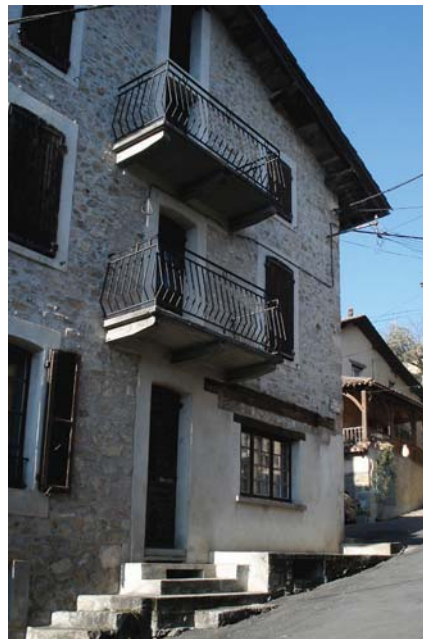
Pierre : un faux retour

L'aspect pierre (caractéristique de la période moderne autour des années 1950) a laissé quelques témoignages, soit en construction neuve, soit en aménagement de façade existante.

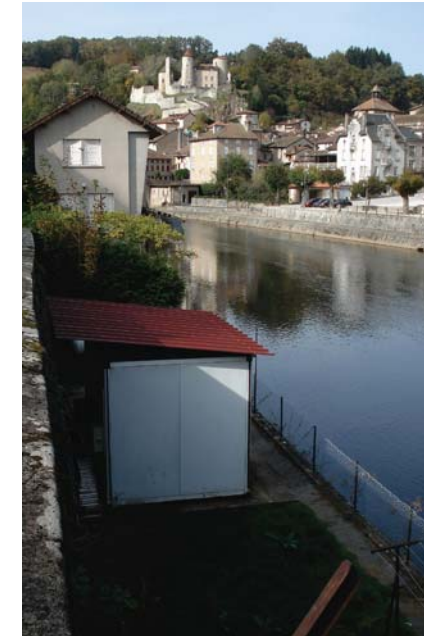
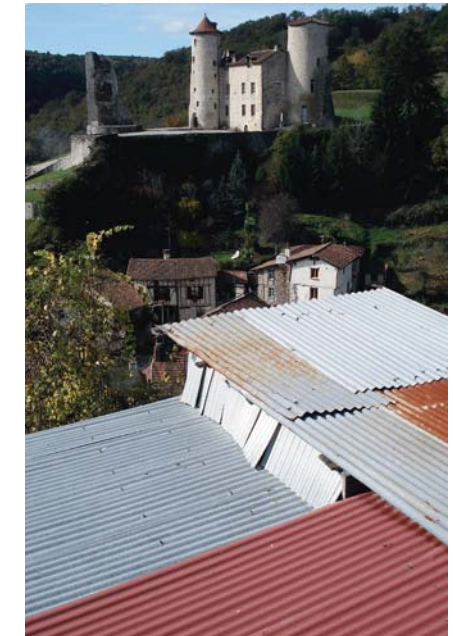
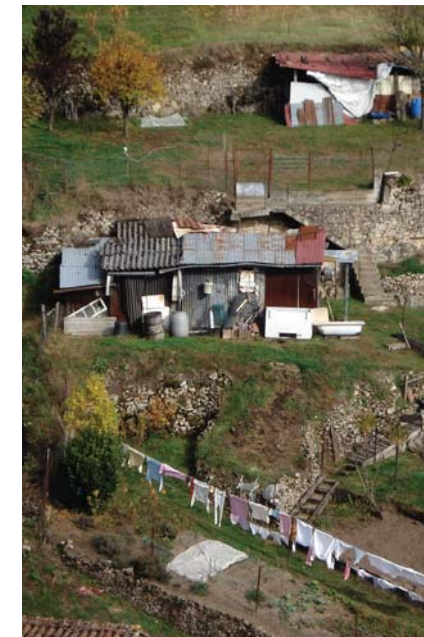
La multiplication des matériaux précaires ou de récupération, pour des interventions portant sur des annexes, ou de petites constructions "sans importance" ne doit pas faire négliger leur impact visuel, souvent disproportionné...

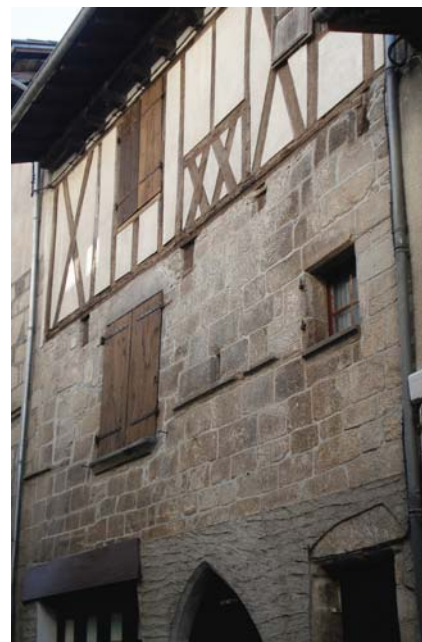
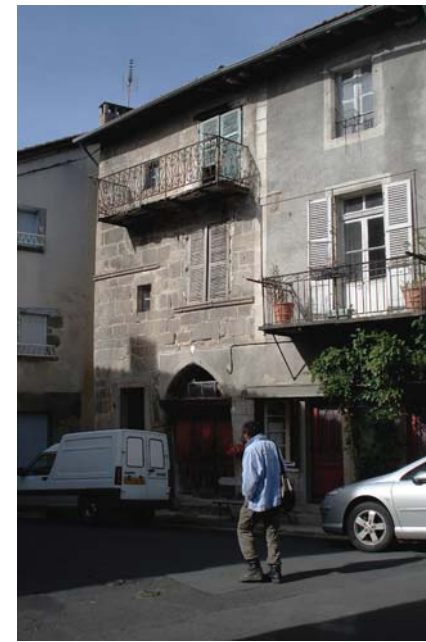
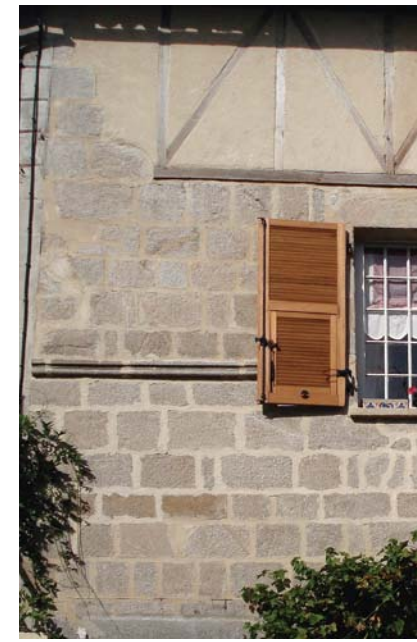
À partir du XV^e siècle, les ouvertures sont chanfreinées, ou moulurées et les baies redivisées par des traverses ou des meneaux. La plupart de ceux-ci ont disparu par la suite. Il s'agit souvent de modifications de percements plus anciens sur des façades pré-existantes. Le granite local (utilisé pour les éléments "durs" de la construction) ne permet pas une décoration très fine et n'incite donc pas à la décoration. Les éléments décorés sont de ce fait assez rares.

La césure entre construction de pierre et construction de bois n'est pas établie nettement, ces deux modes s'étant combinés ultérieurement, mais le rez de chaussée étant toujours maçonné, d'une manière constante.

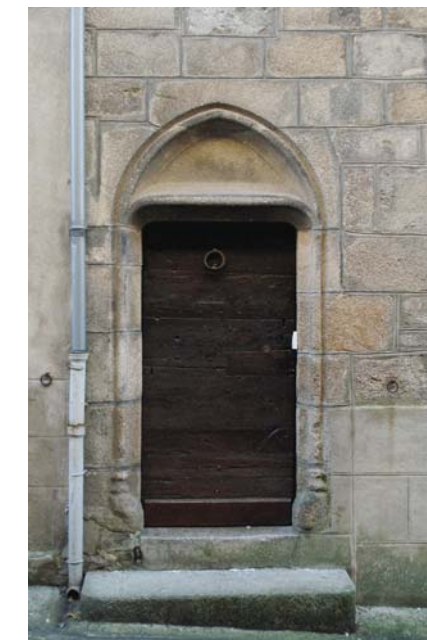
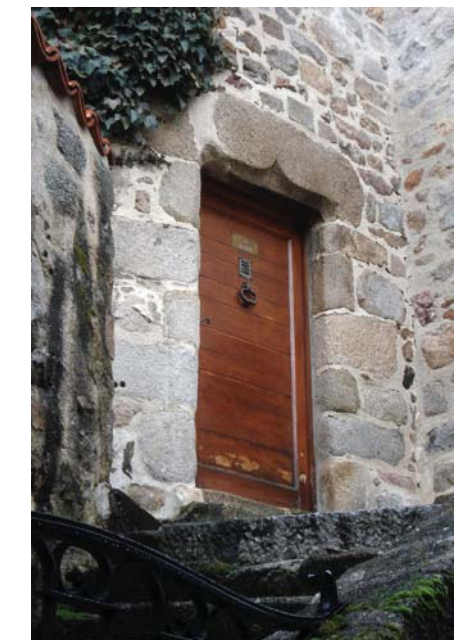
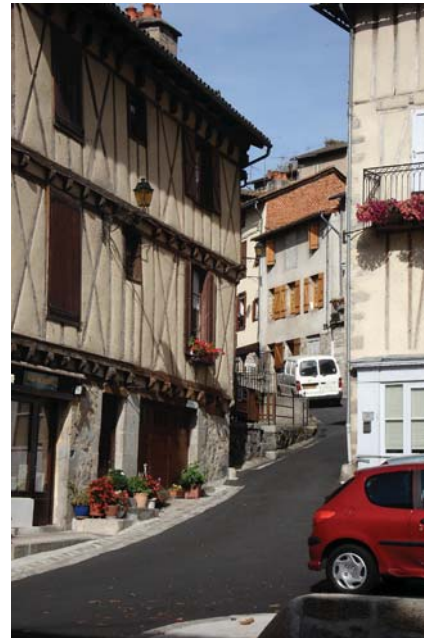
La rue Damont conserve un certain nombre de témoignages de constructions en pierre, appareillée sommairement et jointée. Si certains joints semblent s'être dégradés, on note des rejointoiement au ciment, dont les effets ultérieurs peuvent être négatifs sur la conservation des maçonneries.

Les immeubles en pierre ont gardé des traces d'anciennes dispositions comme les cordons au dessus desquels les fenêtres aujourd'hui disparues étaient disposées.

Des portes anciennes ont également été conservées, permettant de dater approximativement ces constructions.
