André DAVID Architecte DPLG Urbaniste
5 avenue des Thermes BP 167 63408 CHAMALIÈRES CEDEX

DIRECTION RÉGIONALE DES AFFAIRES CULTURELLES D'Auvergne
SERVICE DÉPARTEMENTAL DE L'ARCHITECTURE ET DU PATRIMOINE DU CANTAL

AIRE DE MISE EN VALEUR DE
L'ARCHITECTURE ET DU PATRIMOINE

DIAGNOSTIC ARCHITECTURAL PATRIMONIAL ET ENVIRONNEMENTAL

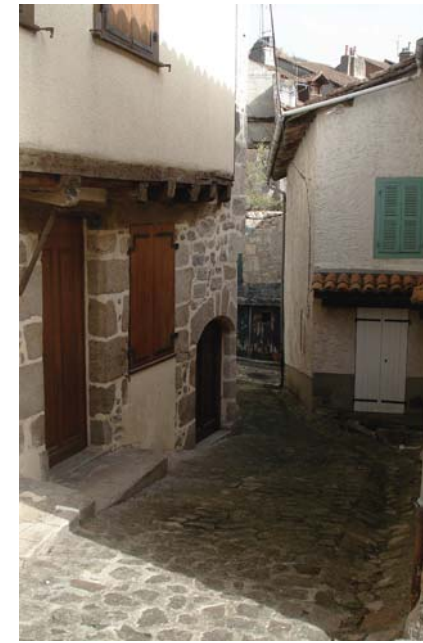
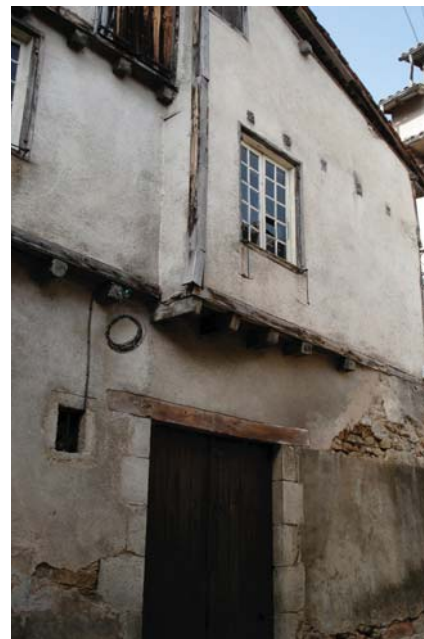
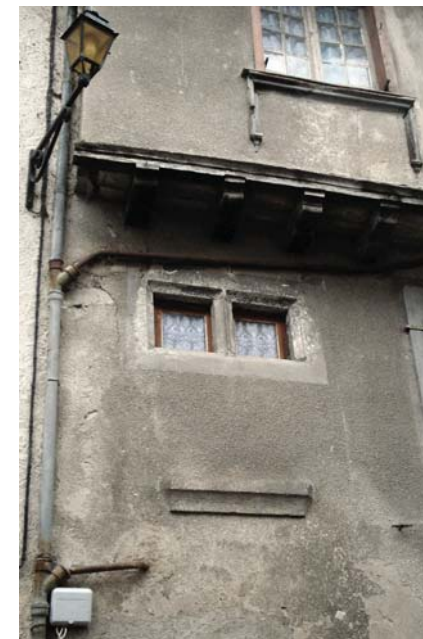
Les pans de bois sont aujourd'hui presque toujours systématiquement dégagés (à de rares exceptions) ce qui crée une confusion entre immeubles anciens et immeubles plus récents (tous finissant par passer pour "médiévaux").

En particulier, les immeubles dépourvus de décors ou de détails caractéristiques sont plus difficiles à dater que ceux comportant des fragments anciens. Faut-il dégager ou pas les quelques exemples de pans de bois enduit existant? Cette question revêt à La Roquebrou une grande importance, compte-tenu des pratiques. Mais chaque cas risque d'être particulier.

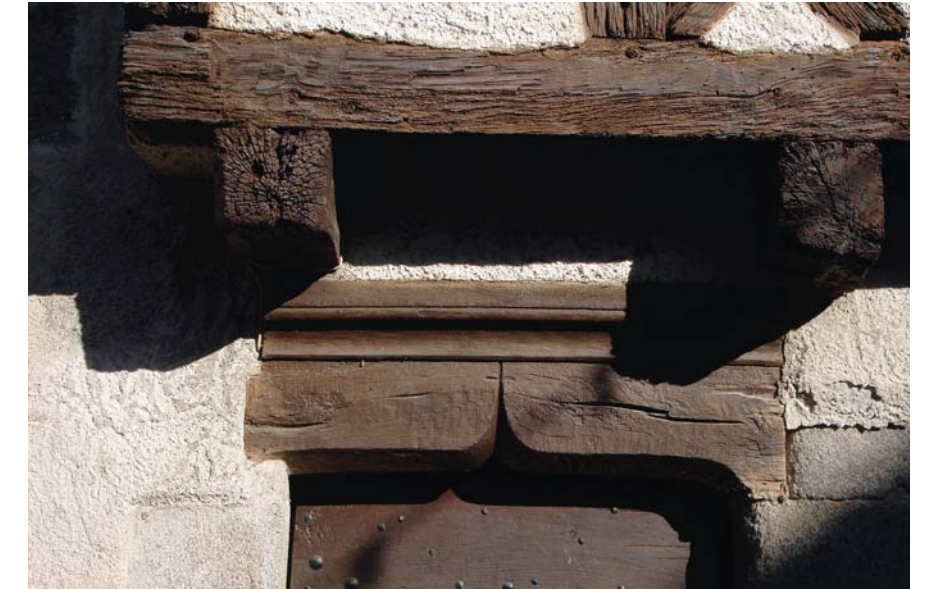
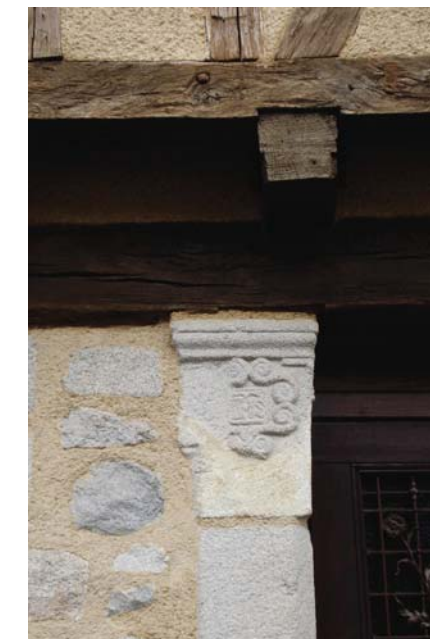
À partir du XVe siècle également apparaissent les structures en pans de bois, techniques qui en se maintenant longtemps sur le site, vont brouiller les critères d'évaluation de nombreux immeubles. Aucune façade ancienne en pan de bois ne nous est parvenue dans un état permettant d'apprécier ce que pouvait être son état originel.

Certaines parmi les plus anciennes (milieu XVe ?) ont pu être conçues pour conserver leurs bois apparents, la plupart de celles édifiées plus tard ont pu être enduites. L'enduit devenant systématique au XVIIe siècle pour des questions de sécurité, et ayant été supprimé au XXe de manière non moins systématique, on est réduit à des conjectures sur l'aspect "originel" des parois en pan de bois.

Seuls de rares éléments permettent de dater les pans de bois réellement anciens, avec toutes les incertitudes engendrées par la pratique constante des réemplois au cours des siècles.

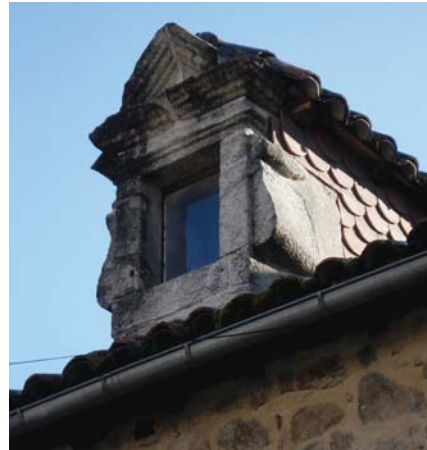
Un rare exemple de "classicisme" un peu naïf (ancien Hôpital).

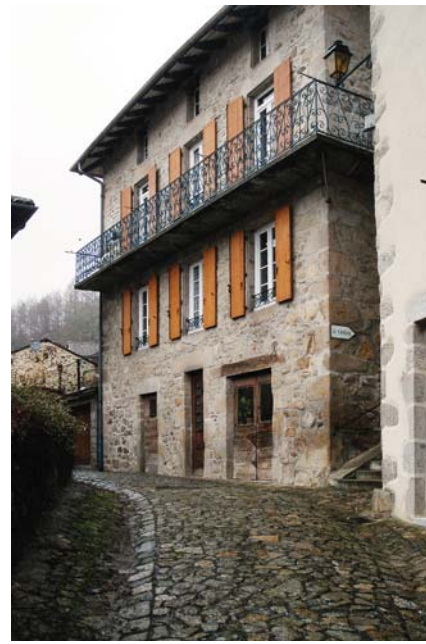
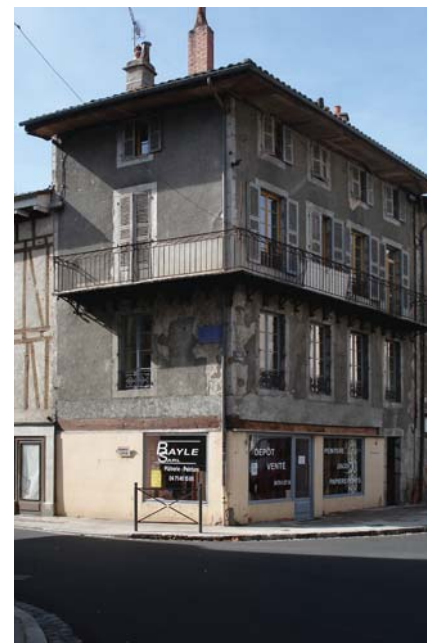
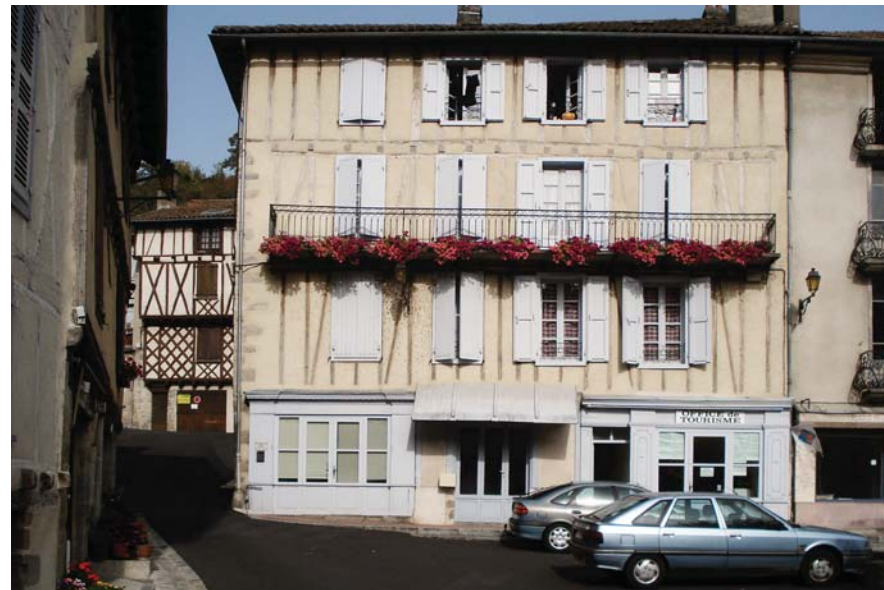
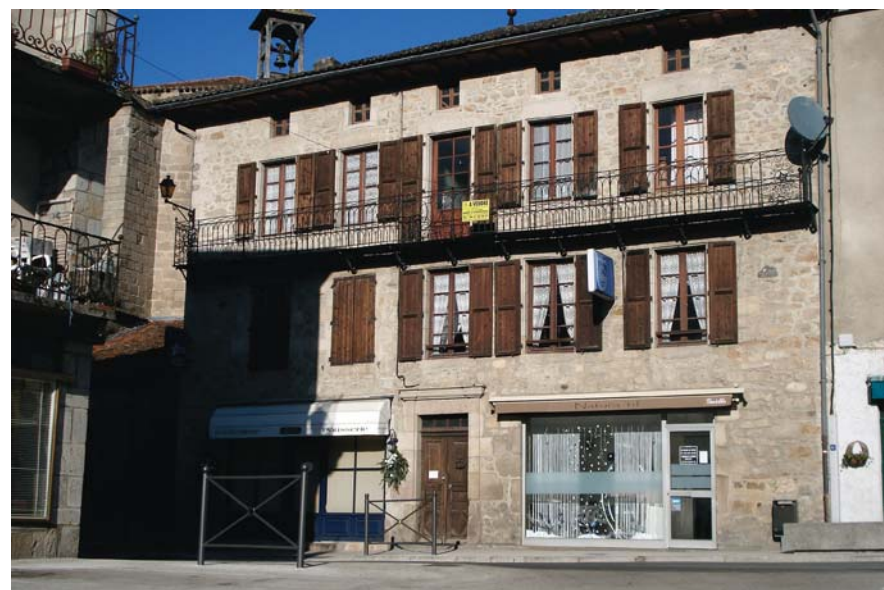
Les demeures de notables du milieu XIXe sont d'un type constant, à symétrie plus ou moins axiale, et balcon filant au 2e étage. Toutefois les matériaux peuvent en être différents (ce qui était à l'époque dissimulé par l'enduit).

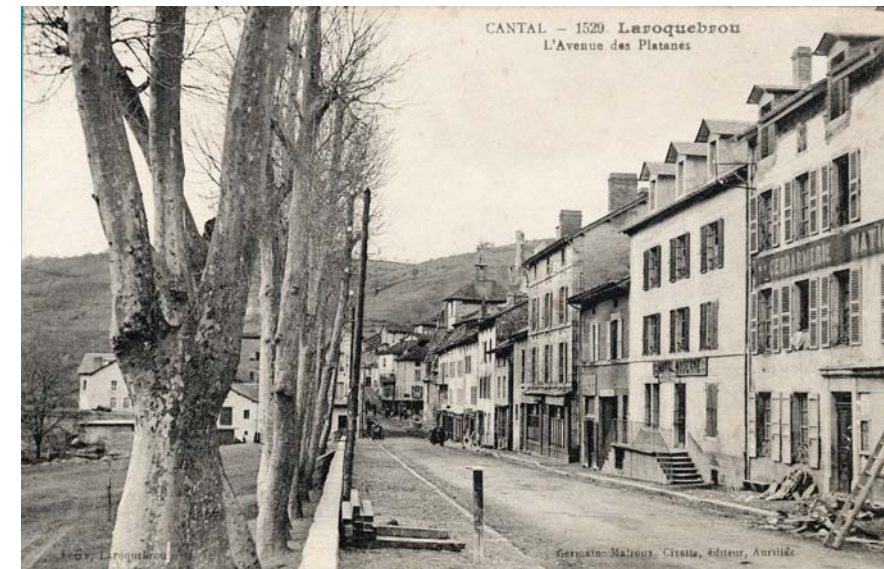
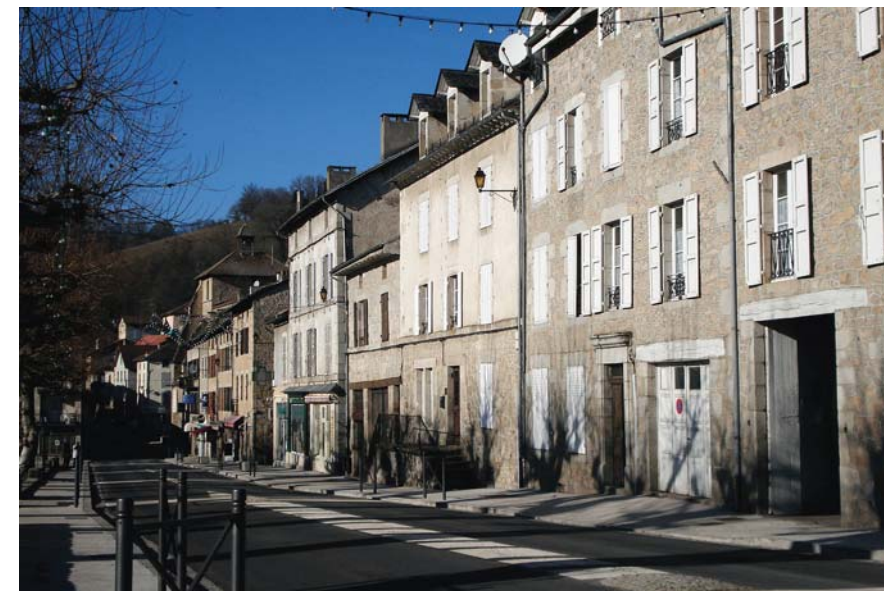
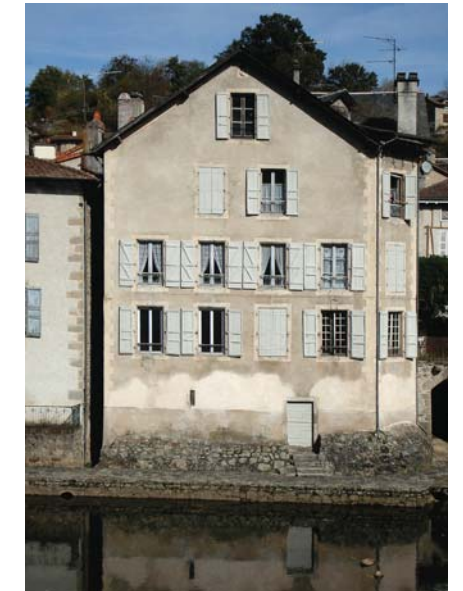
La transition néoclassicisme/éclectisme (fin XIXe-début XXe) n'a produit que des immeubles de type courant, à façade ordonnée mais sans décors. Les décrépisages récents, banalisant leur aspect, et supprimant leurs "codes visuels", ne contribuent pas à mettre en valeur ces témoignages un peu austères.

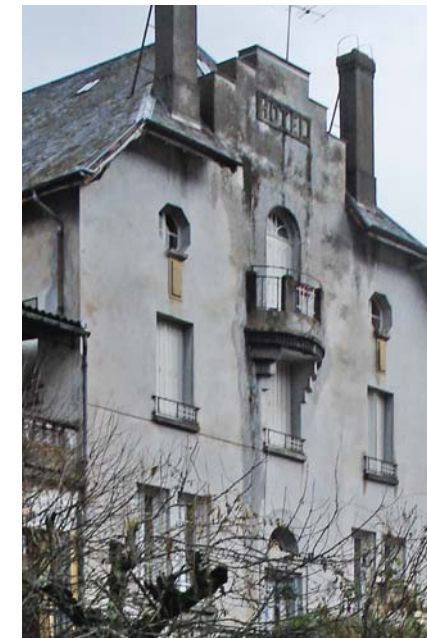
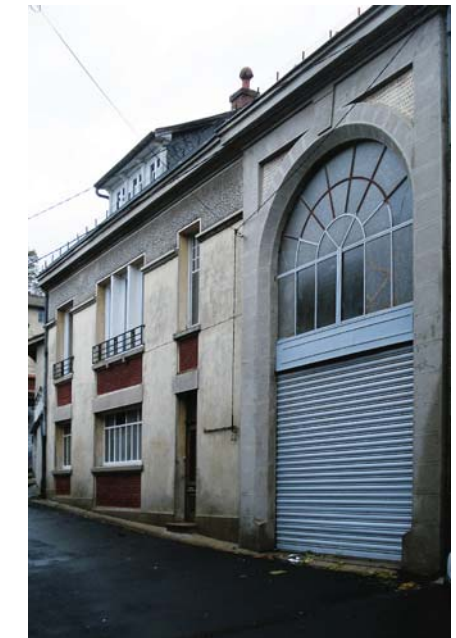
On peut identifier des influences Art-Déco, qui manifestent à leur manière l'entrée dans la modernité, tout en revendiquant parfois une certaine "accroche" régionale (années 1930 à 1940).

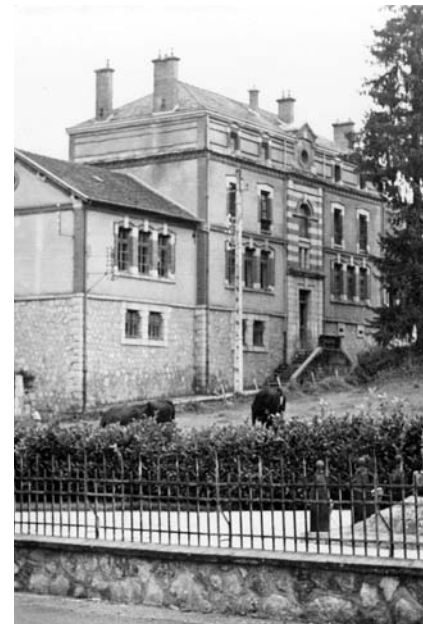
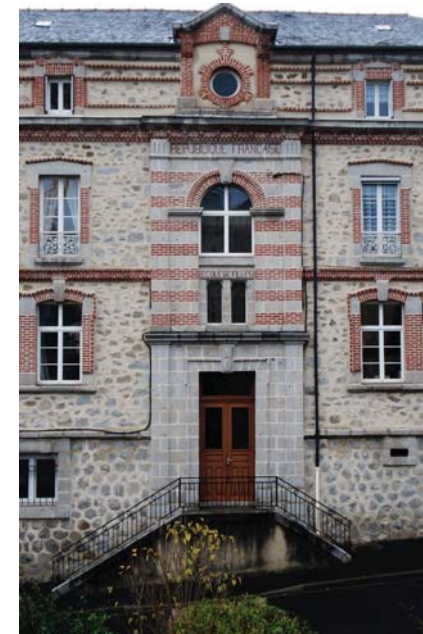
Le "rationalisme", inspiré de l'architecture de l'industrie, préfigure le mouvement moderne dès les années 1880, en apportant un soin extrême aux oppositions de matériaux, le lisse et le rugueux, le naturel (la pierre) et l'artificiel (la brique).

Le rationalisme offre un témoignage de grande qualité avec l'école de filles, et son opposition savamment répartie de matériaux bruts et d'enduit fin (aujourd'hui déstabilisée par une restauration ruralisante). L'éclectisme historiciste, l'art nouveau, n'ont guère eu d'influence à Laroquebrou...

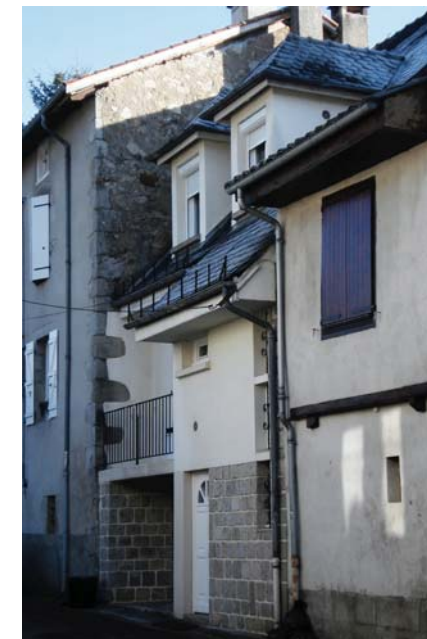
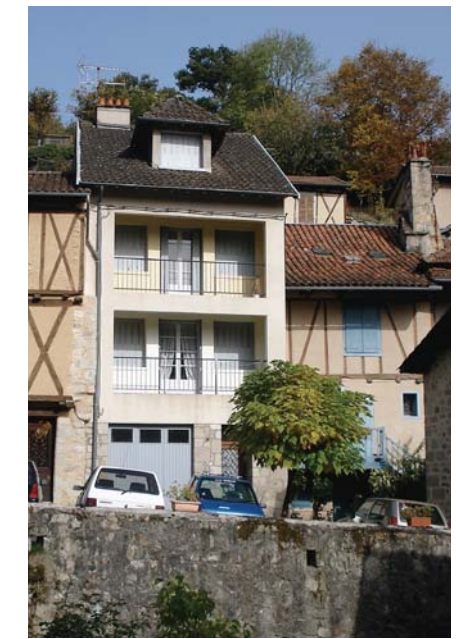
Le XXe siècle peut s'identifier au "style pavillonnaire" qui entre dans le bourg, et aux lignes horizontales, qui rompent l'unité de l'architecture traditionnelle.

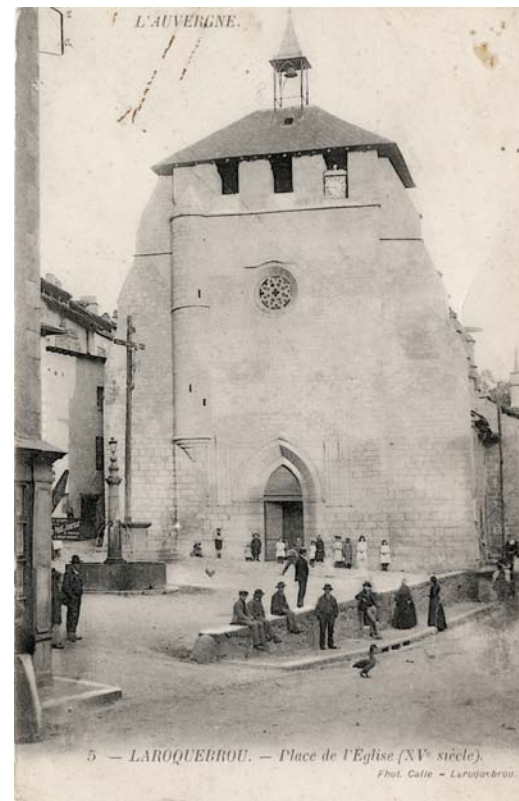
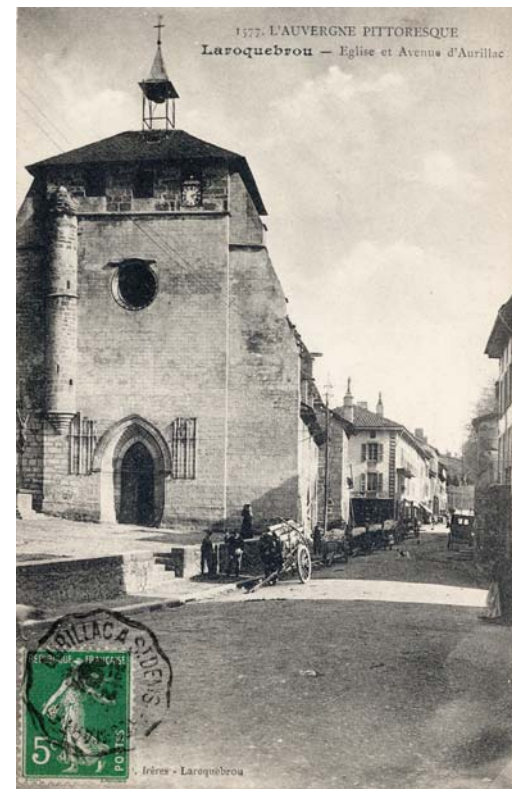
Plusieurs clichés anciens de l'église, antérieurs ou contemporains de sa protection. La plus ancienne des vues (avant 1902) pourrait être celle ci-dessus : on y voit assez nettement l'état de dégradation du contrefort Sud et de la façade Ouest, qui apparaît plus "propre" sur les autres clichés.

On distingue plus ou moins nettement la ligne électrique apposée sur la façade Sud de l'église, qui sera déposée à la demande des "Beaux-Arts" dans les années 1930.

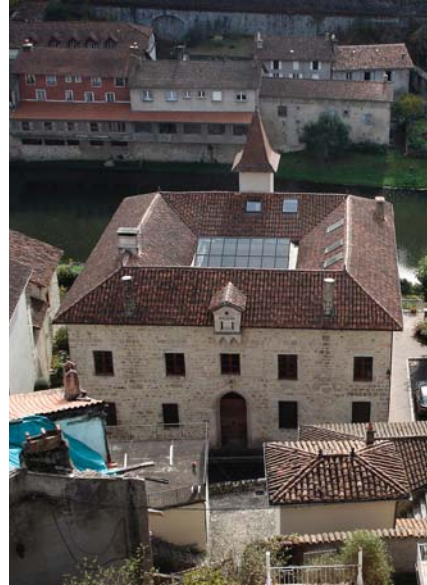
a1. Partie de parcelle 77
rue de la Trémolière

Parties non protégées de l'hôtel de la Trémolière. La protection MH a conduit à dissocier artificiellement cet immeuble en plusieurs sous éléments, alors qu'il forme une seule entité très identifiée.

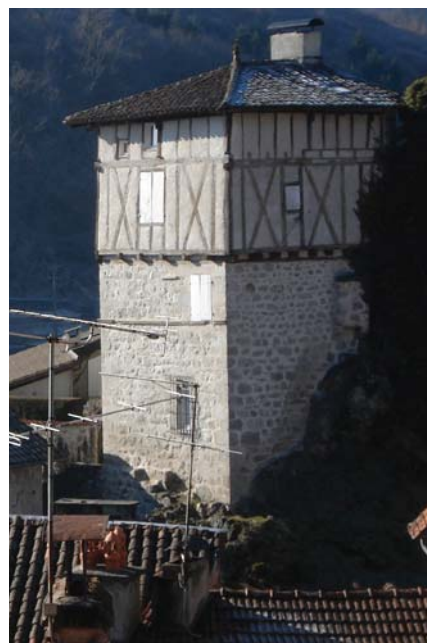
a2. Partie de parcelle 61
rue Jean-Baptiste Briuede

Ancienne "maison-tour" seigneuriale, d'origine XIIIe (?) refaite au XIVe (arc en accolade), située au bas de l'arête rocheuse correspondant au château. Parties annexes non vues (modernes ?). Maçonnerie pierre, pans de bois, tuile canal. Décapée (années 70 ou 80 ?). Forte présence visuelle dans le paysage.

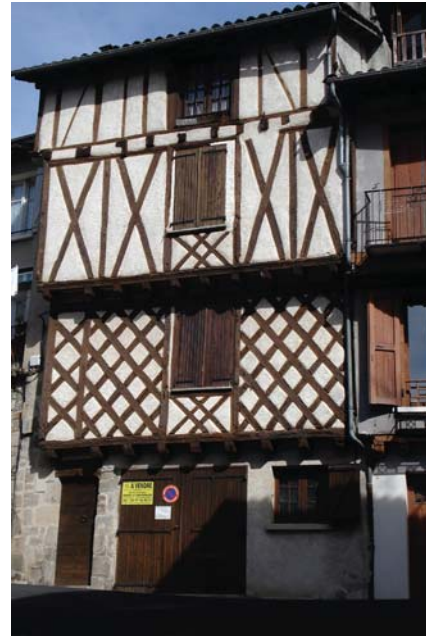
a3. Parcelle 247
rue ou place de la Barrière

Maison en pan de bois, origine fin XIVe. Rare exemple d'assemblages sans doute décoratifs. Restaurée de manière correcte, mais banale. Assez forte présence visuelle.

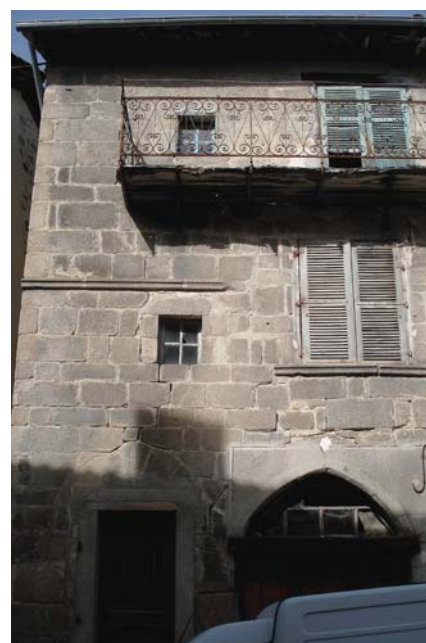
a4. Parcelle 263
rue Damont ou place "du Coq Roquet"

Maison médiévale à façade pierre grand appareil, avec ajouts XIXe (balcon), porte avec arc en tiers-point (mutilé) et arcade de boutique. En attente d'une restauration.

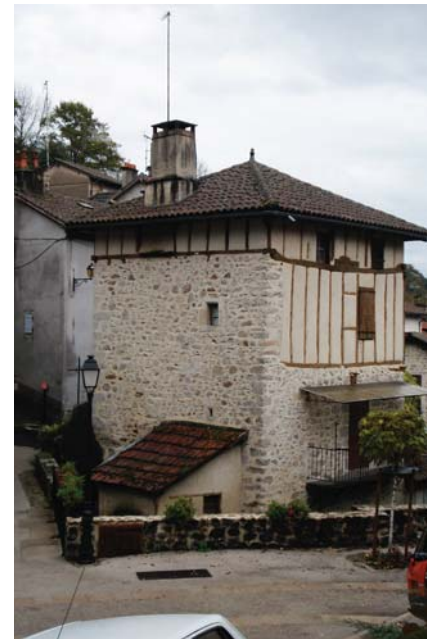
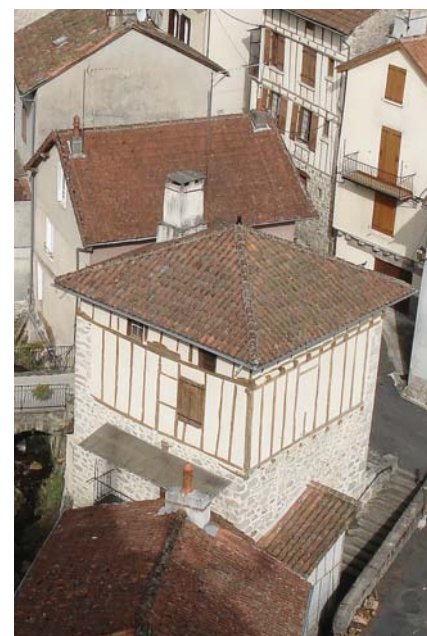
b1. Parcelle 102
rue du Nègrerieu

Maison peut-être d'origine médiévale, peut-être plus tard ancien tribunal du marquisat. Datée 1667. Pierre, dernier niveau pan de bois, tuile canal, souche de cheminée. Décapée, adjonctions côté ruisseau peu qualitatives ("onduline"). Assez forte présence visuelle.

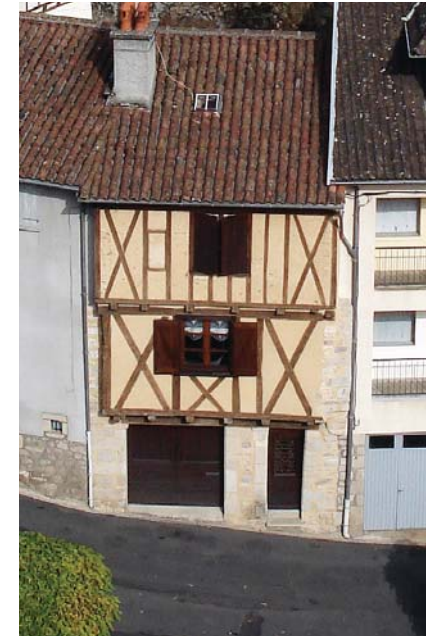
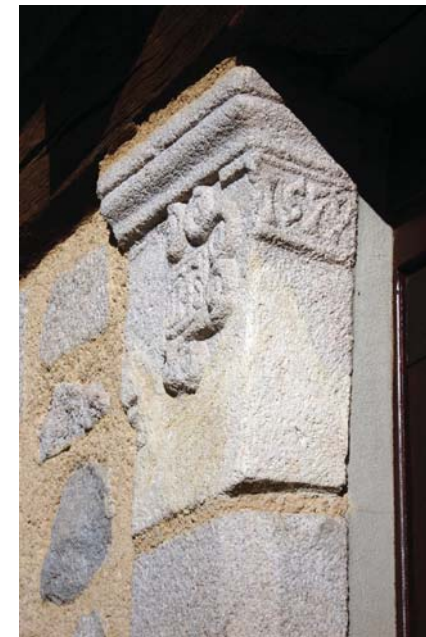
b2. Parcelle 112
rue du Nègrerieu

Maison assez simple, sans doute ancienne, datée 1579, rez de chaussée maçonné, niveaux en pans de bois (encorbellements). Rare élément de décor en pierre. Décapé.

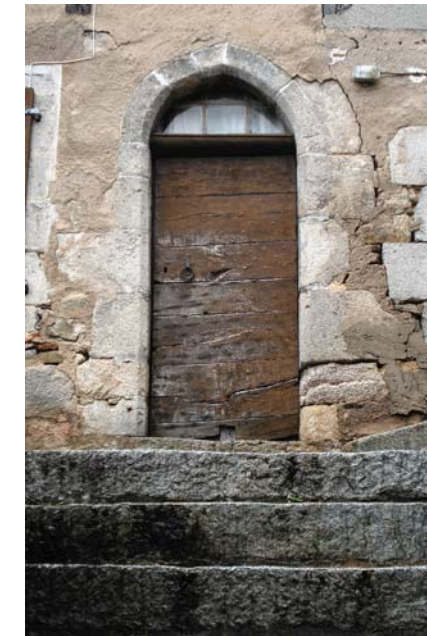
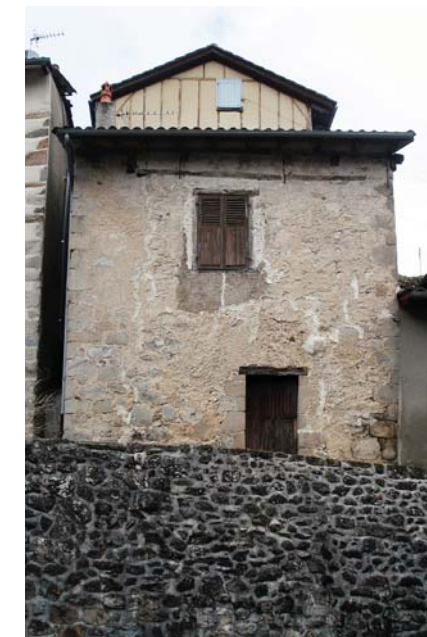
b3. Partie de parcelle 60
rue de la Trémolière

Vestiges d'une ancienne maison-tour, porte avec arc en tiers-point (XIIIe ?). Grande valeur archéologique. État douteux, mise en valeur à faire. Peu vu, mais face à la Trémolière.

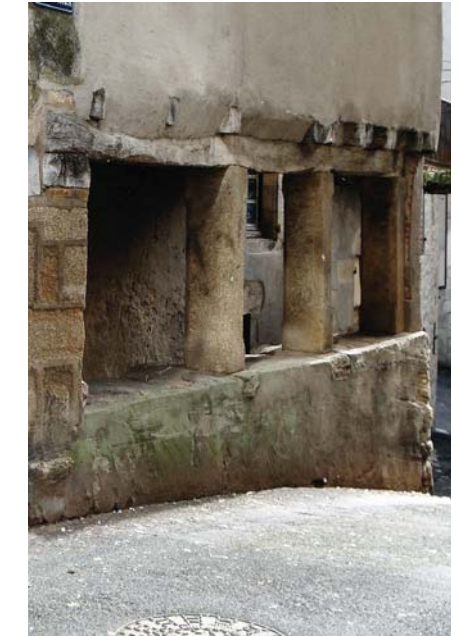
b4. Partie de parcelle 33
rue de la Trémolière (angle Sabbathier)

Partie d'immeuble ancien (presbytère jusqu'au XIXe siècle) formant passage couvert sous piliers, ancien. Intérêt archéologique. Vestiges d'une maison à arcade ou d'une halle ?

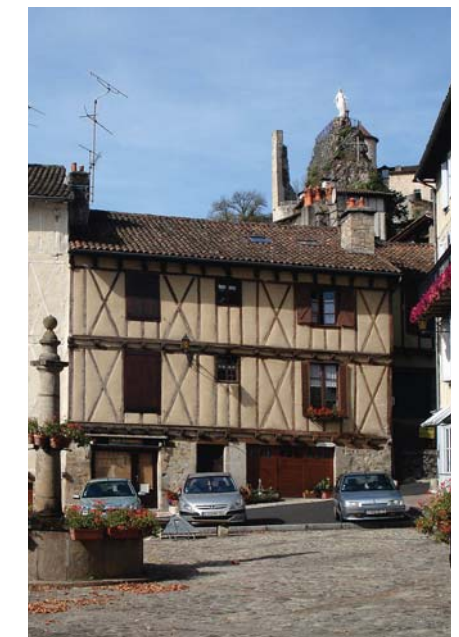
b5. Parcelles 42 et 44
Place de l'Église

Maison d'origine médiévale, rez de chaussée maçonné, niveaux en pans de bois. Décapée. Forte présence visuelle. En partie bâtie sur le ruisseau du Nègrerieu.

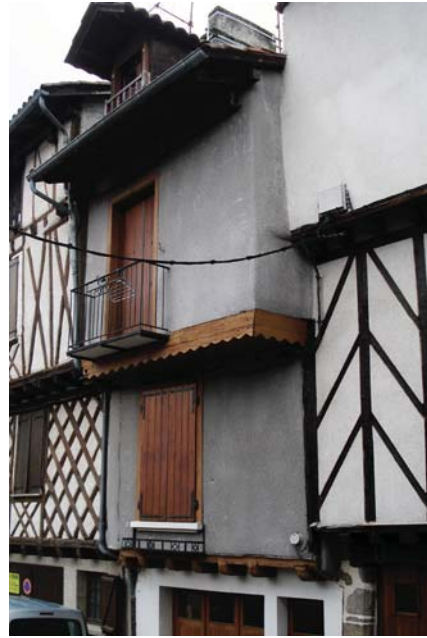
b6. Parcelle 248
rue Damont

Maison médiévale (?) à pans de bois, encore enduite, avec finitions genre XIXe (lambrequin bois années 1900 ?, balcon). Présence possible de ciment (enduit très gris), encorbellements. (Enchaînée avec la référence a3 et la réf. b7).

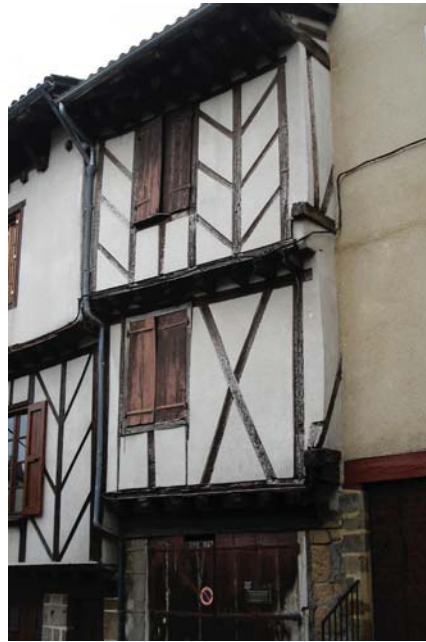
b8. Parcelle 252
rue Damont

Maison sans doute médiévale (?) à pans de bois (assemblages en arêtes de poisson), encorbellements. Décapée. (Enchaînée avec la référence b7).

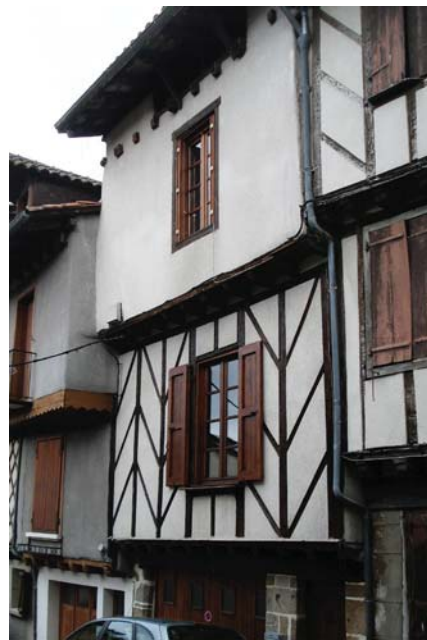
b7. Parcelle 258
rue Damont

Maison médiévale à pans de bois encorbellements, en partie décapée (assemblage des bois en arêtes de poisson, destinés à être vus?) (Enchaînée avec la référence b7 et la réf. b8).

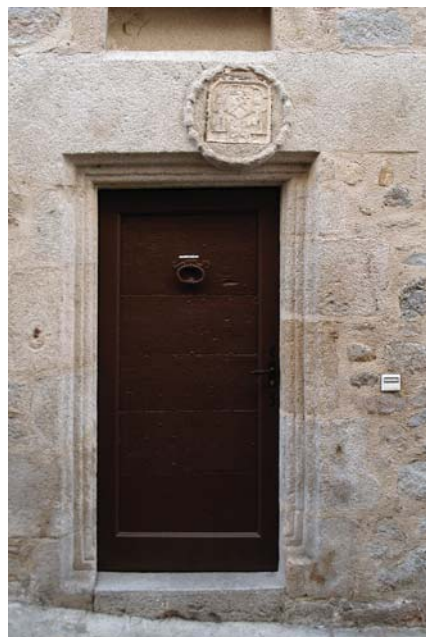
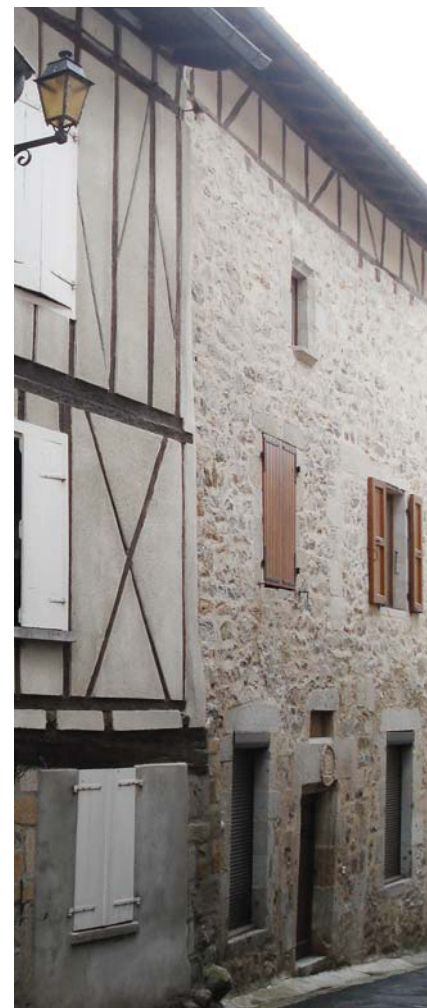
b9. Parcelle 374
rue Damont

Maison d'origine renaissance dite "maison Briges", en maçonnerie de pierre, très décapée, datée 1595. Galetas en pan de bois (dernier niveau).

Porte curieuse (décor décentré). Menuiseries (volets roulants) calamineuses à rez-de-chaussée.

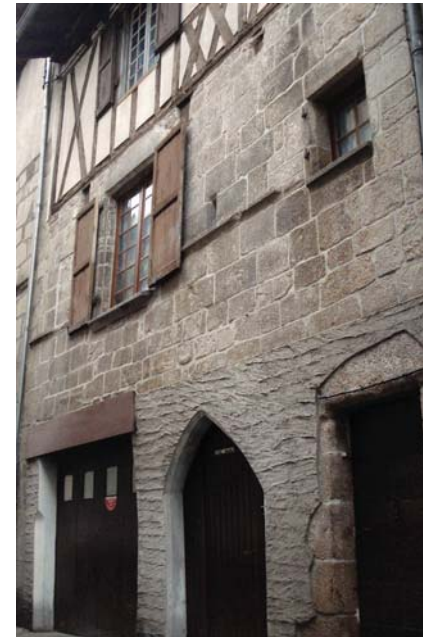
b10. Parcelle 483
rue Damont

Maison d'origine médiévale, deux niveaux pierre (cordon pierre au 1er), un niveau pan de bois sans encorbellement (moderne?). Fenêtres renaissance (meneaux et traverses disparus).

Bricolage au ciment des ouvertures du rez-de-chaussée.

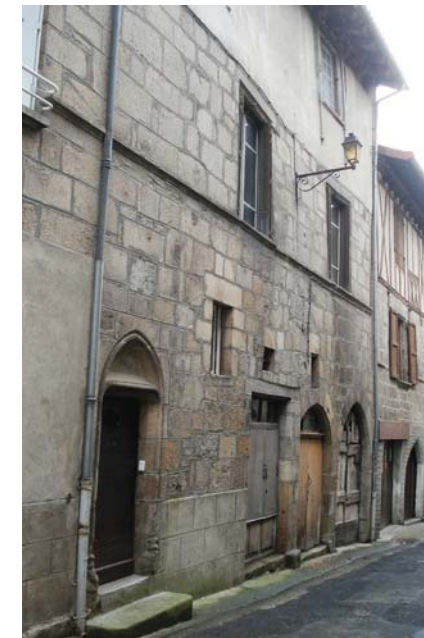
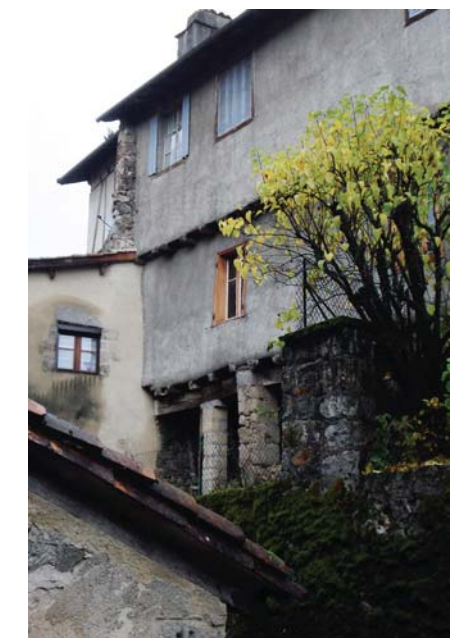
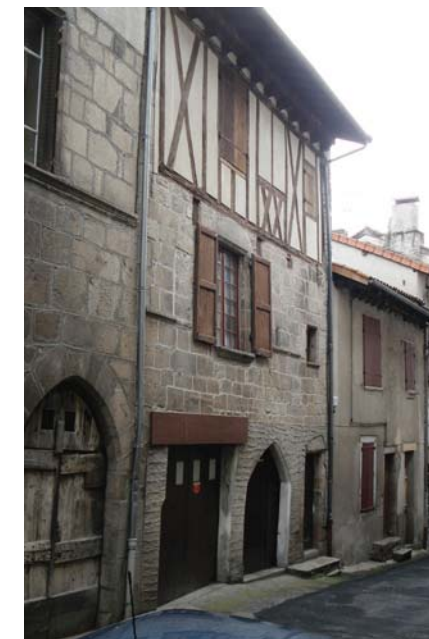
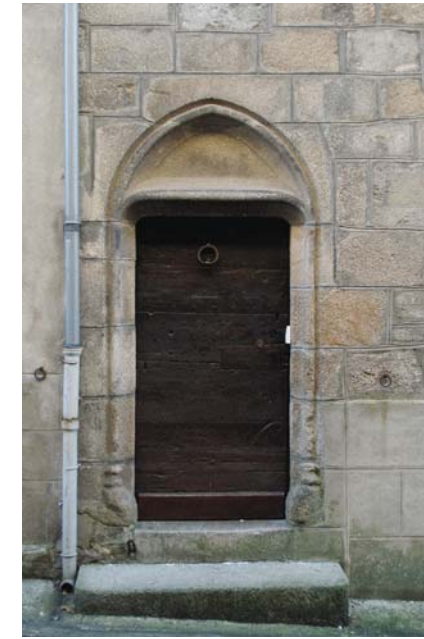
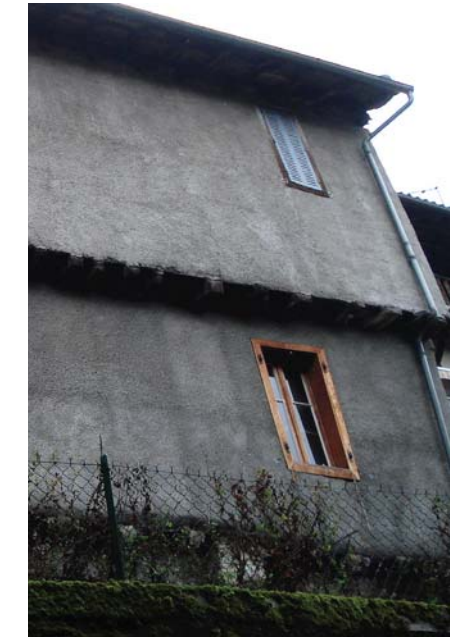
b11. Parcelle 369
rue Damont

Maison d'origine médiévale et renaissance. Deux niveaux pierre, un niveau enduit (pan de bois sans encorbellement?) avec encadrement bois anciens. Grande valeur archéologique. Ouvertures anciennes (gothiques) à rez de chaussée.

Façade arrière (côté église) à encorbellement (pan de bois enduit). Soupçon de ciment ?

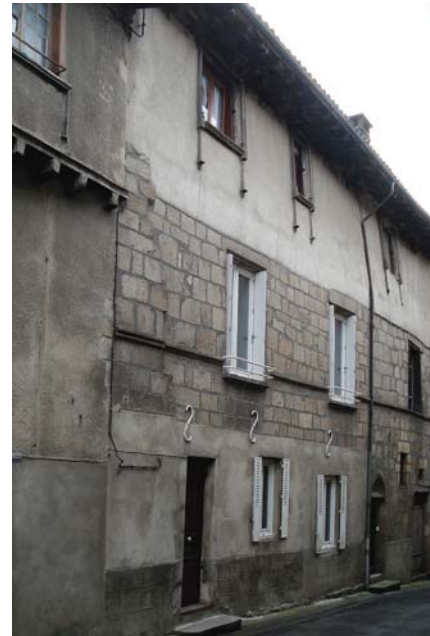
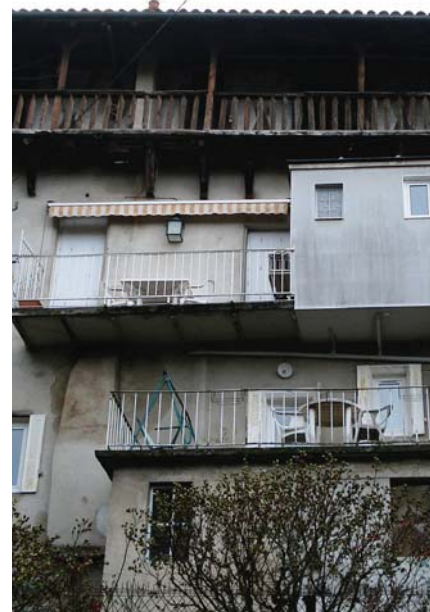
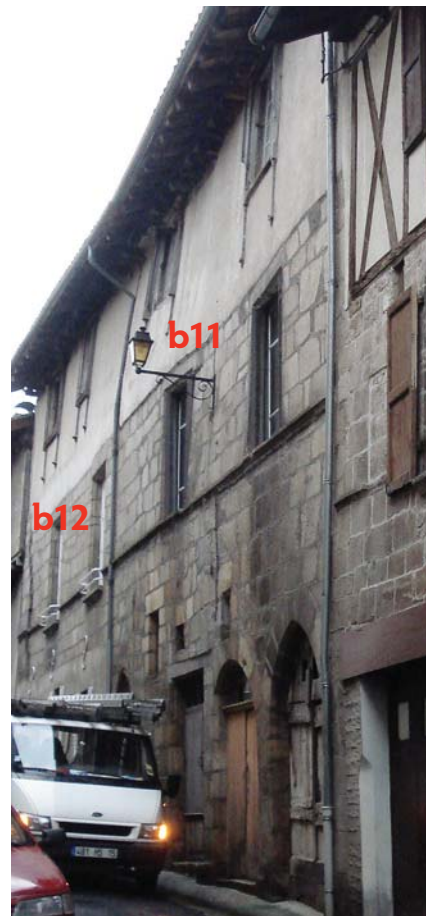
b12. Parcelle 368
rue Damont

Maison d'origine médiévale et renaissance. Élévation analogue à la référence b11 avec altérations modernes (deux niveaux pierre, un niveau enduit avec présence de bois, cimentage à rez de chaussée). Toitures en continuité côté rue.

Façade arrière (côté église) avec galeries bois et excroissances modernes.

Les deux immeubles références b11 et b12 sont non seulement enchaînés mais de typologie architecturale identique.

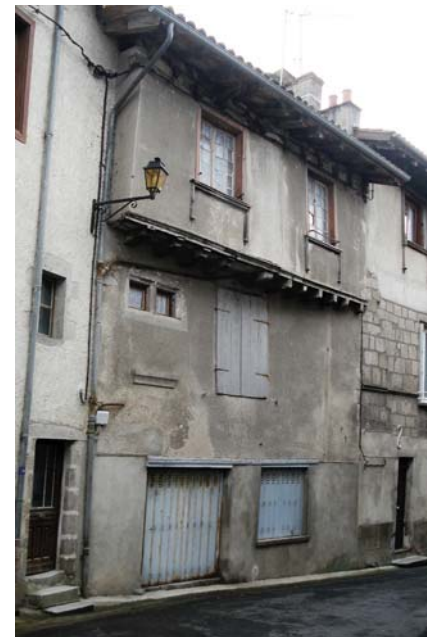
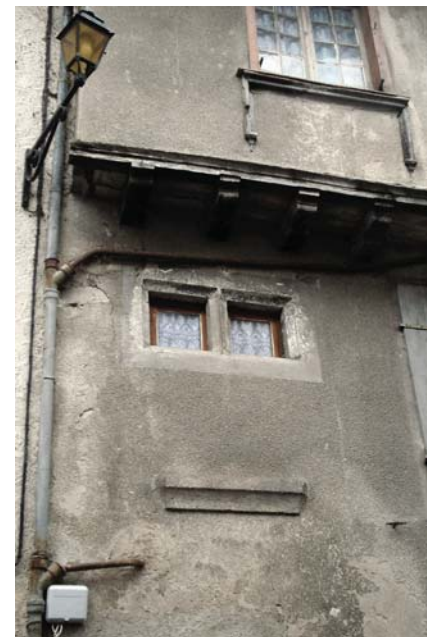
b13. Parcelles 366-367
rue Damont

Maison d'origine médiévale et renaissance, enduite, avec encorbellement en saillie au dernier niveau. Grand intérêt archéologique (ouvertures renaissance).-

Façade arrière modernisée.

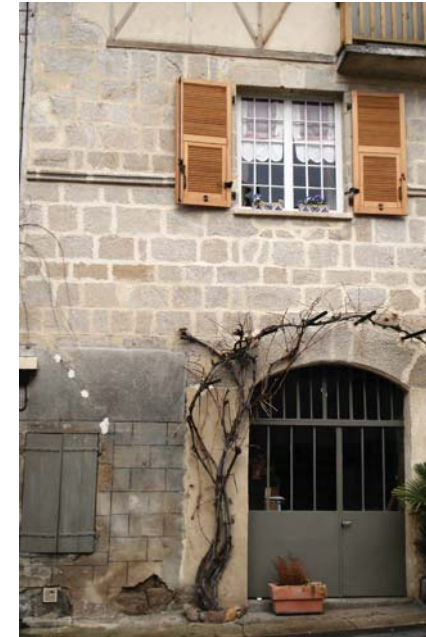
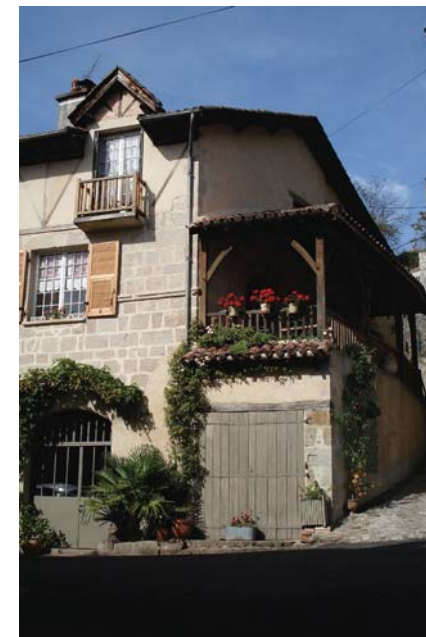
b14. Parcelle 265
Rue Damont
(ou place du Coq Roquet)

Maison d'origine ancienne (renaissance ?) altérée à la période moderne. Présence d'un bolet traditionnel. Pierre appareillée avec partie en pan de bois. Tuile canal.

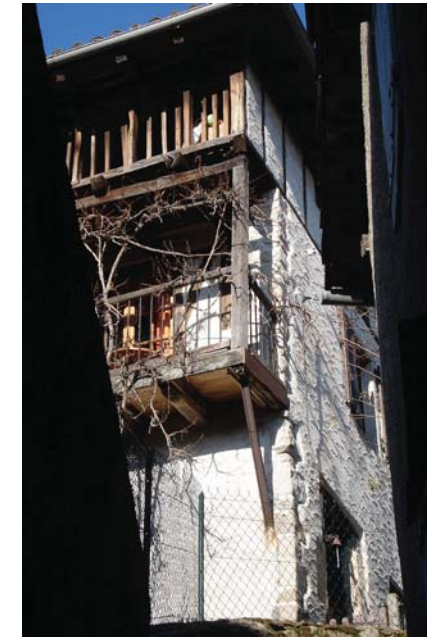
b15. Sur parcelle 260

Maison de typologie traditionnelle, à base ancienne. Balcons bois et galeries. Restauration un peu "grasse" des parties maçonnées (enduits épais).

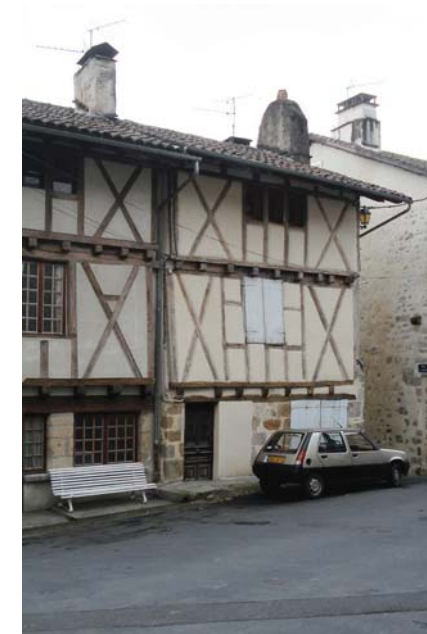
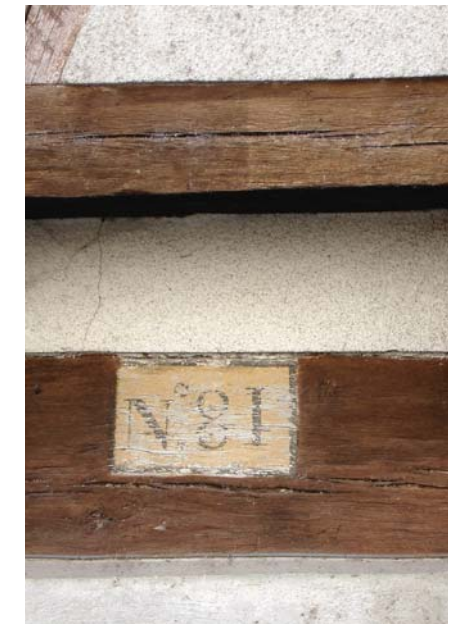
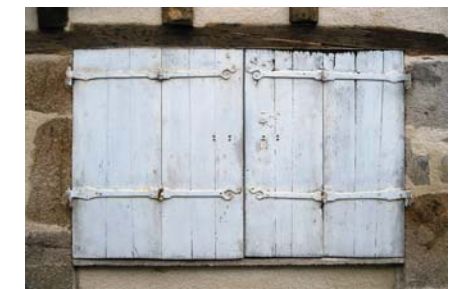
b16. Parcelle 351
rue Damont

Immeuble ancien d'origine médiévale ou renaissance, rez-de-chaussée maçonné, niveau pans de bois (encorbellement) vestige d'une ancienne numérotation peinte (après 1768). Évents d'une ancienne boutique ?

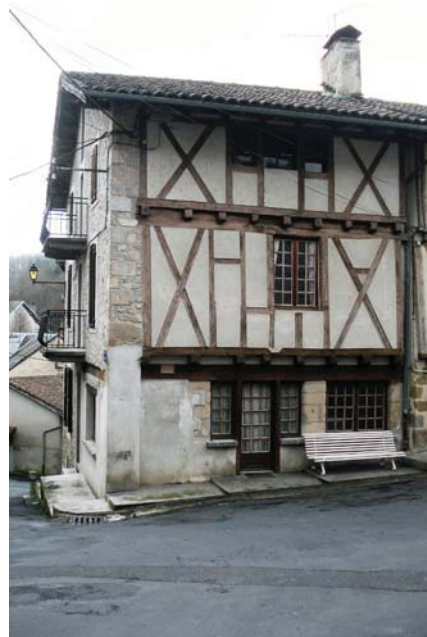
b17. Parcelles 349-350
rue Damont
(angle rue Pierre Hébrard)

Immeuble ancien d'origine médiévale ou renaissance. Parties en pans de bois (façade latérale modernisée un peu brutalement). *Enchaîné avec la référence b16, typologie presque identique.*

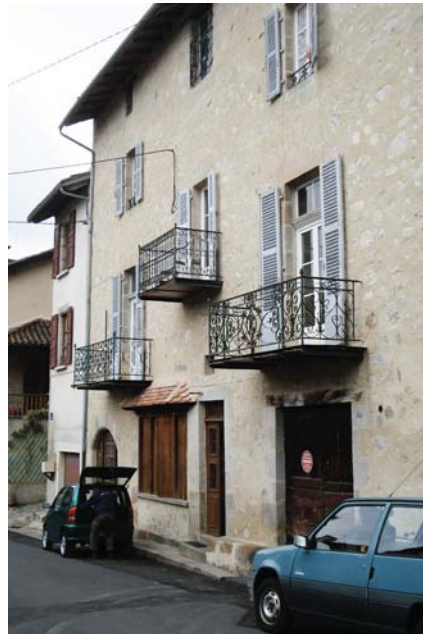
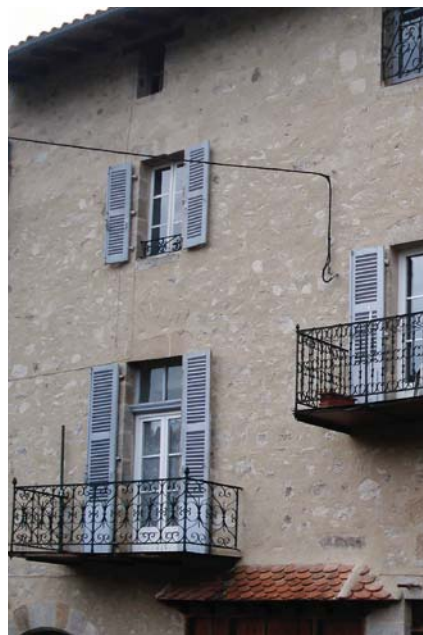
b18. Parcelle 286 (partie Ouest)
rue Damont
(place du Coq Rocquais ?)

Ensemble probablement plus ancien refait fin XIXe (date 1876) avec disposition symétrique des ouvertures. Maçonnerie enduite, tuile canal. Ferronneries de balcon. Décapé récemment. Menuiseries plastiques.

La partie centrale de la parcelle est divisée à l'horizontale entre deux immeubles, un niveau haut renaissance se rattachant à l'immeuble Est.

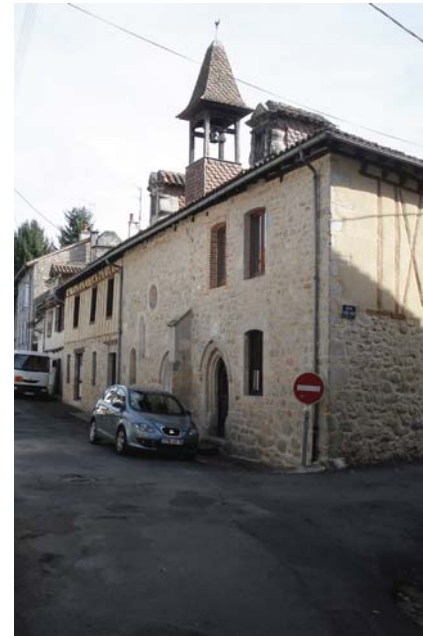
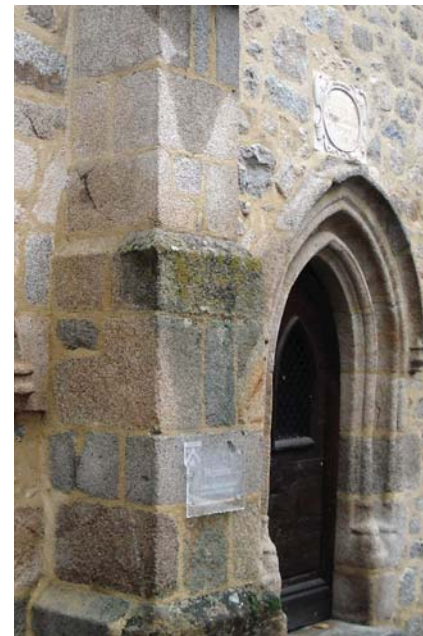
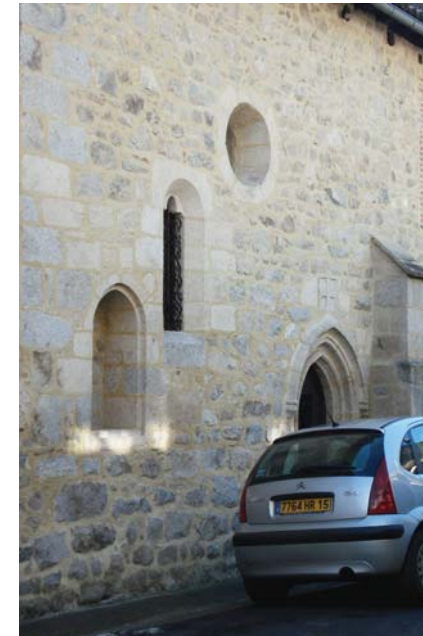
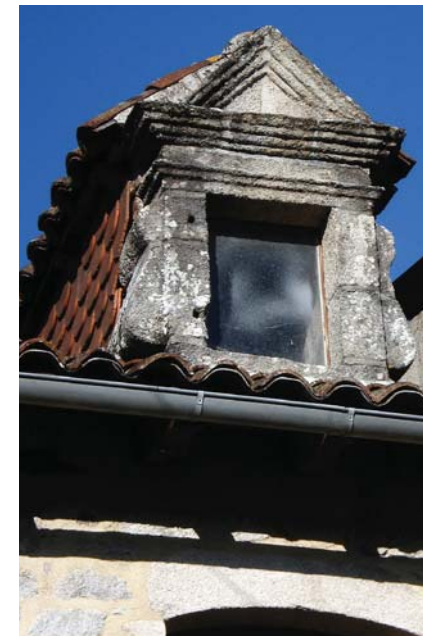
b19. Parcelle 322
rue Damont
(angle rue Étienne Fargue)

Ancien hôpital médiéval (fondation 1300), refait période classique (1730). Maçonnerie pierre, parties en pan de bois, toitures tuile canal, clochetons tuile écaïlle. Restes d'ouvertures médiévales. Converti bibliothèque. Très décapé. Mise en valeur moyenne (atelier en face, stationnement, lignes EDF).

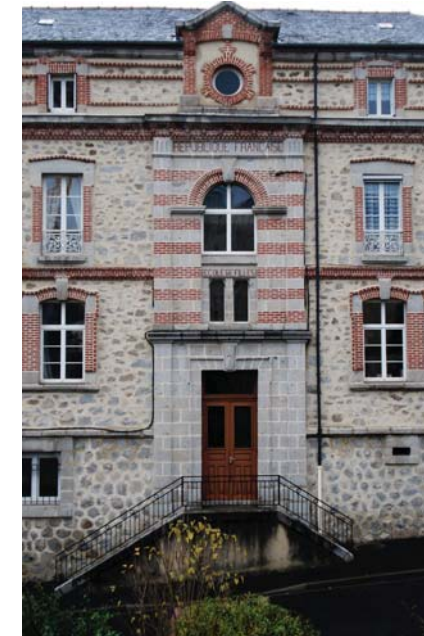
b20. Parcelle 339 (partie)
rue Émile Dumas

École de filles, de typologie rationaliste (brique-pierre-enduit) fin XIXe (années 1880). Toiture ardoise pente faible. Suppression du comble Mansart au XXe siècle. Décapée (ailes *)

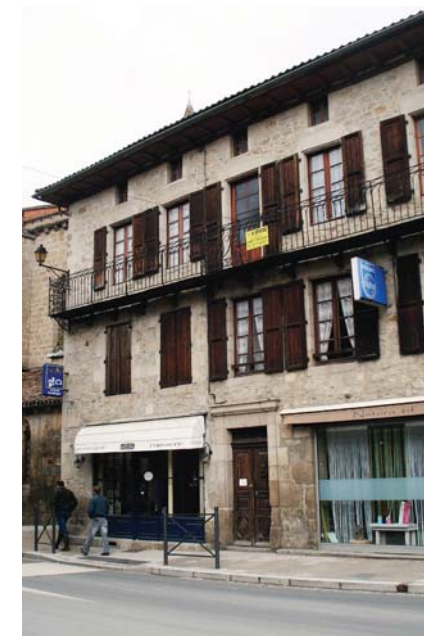
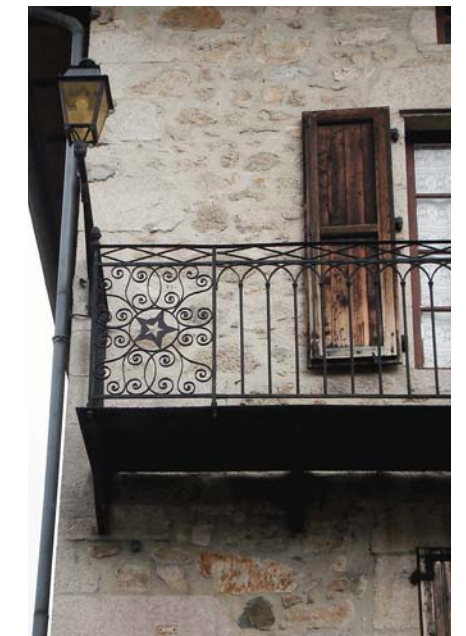
b21. Parcelle 361 (partie Sud)
Avenue des Platanes (angle rue de la Davalade)

Maison néoclassique (post. 1828), avec commerces modernes, façade axée, maçonnerie pierre (décapée) toiture tuile canal, belle ferronnerie au second niveau.

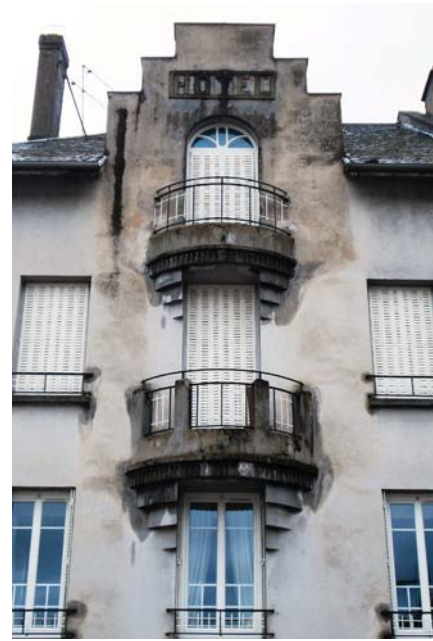
b22. Parcelle 391 (partie)
Place du Foirail

Immeuble (ancien hôtel) de type Art-Déco (décor moulé, pignons, enseigne) toiture ardoise à pente forte. Très forte visibilité. Dégradé.

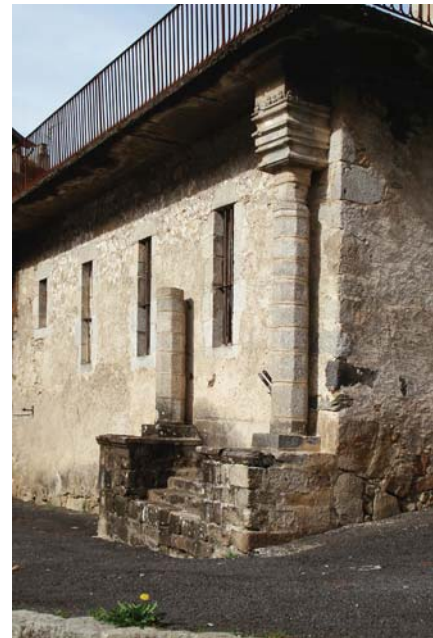
b23. sur parcelle 389
(quai de la Cère)

Vestiges lapidaires sur la maison Calle (niveau du quai) d'allure médiévale. Récupération du château des Montal ? Provenance de Montvert ?
