André DAVID Architecte DPLG Urbaniste
5 avenue des Thermes BP 167 63408 CHAMALIÈRES CEDEX

DIRECTION RÉGIONALE DES AFFAIRES CULTURELLES D'Auvergne
SERVICE DÉPARTEMENTAL DE L'ARCHITECTURE ET DU PATRIMOINE DU CANTAL

AIRE DE MISE EN VALEUR DE
L'ARCHITECTURE ET DU PATRIMOINE

DIAGNOSTIC ARCHITECTURAL PATRIMONIAL ET ENVIRONNEMENTAL

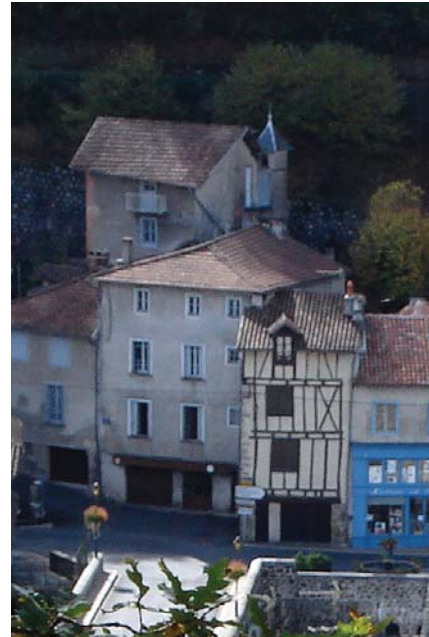
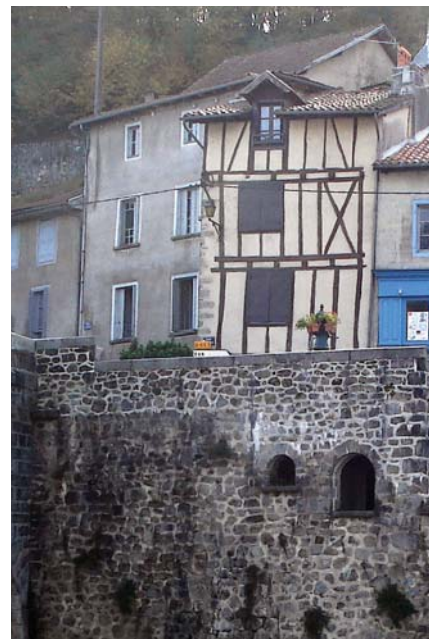
b24. Parcelle 423
rue de la Gare (?)

Immeuble d'origine ancienne. Presque entièrement en pan de bois. Toiture tuile canal avec lucarne.

Fortement perçu. Décapé.

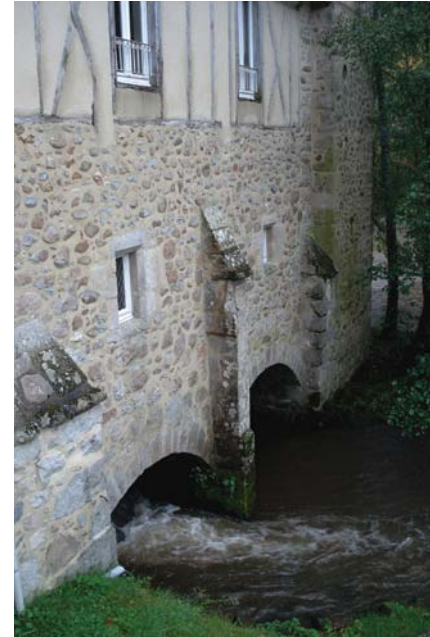
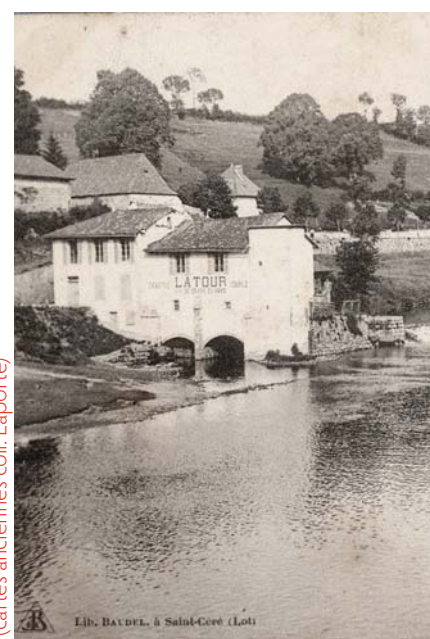
b25. Parcelle 308 (partie)

Ancien moulin, puis manufacture de toiles ("moulin Latour"). Parties anciennes (ouvertures moulurées, pans de bois). Origine médiévale? Maçonnerie pierre avec parties en pan de bois. Tuiles canal. Décapé. (aile *)

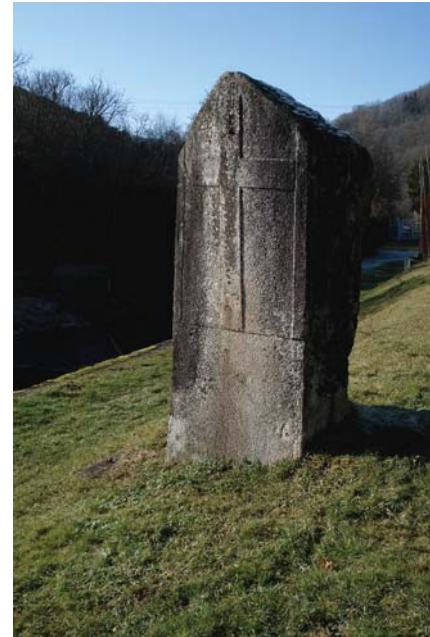
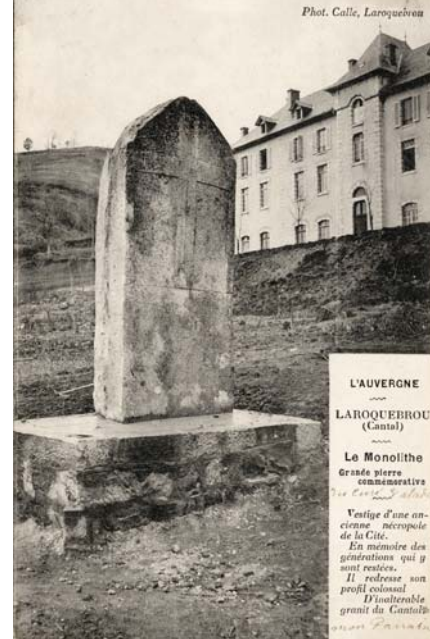
b26. sur parcelle 11

Stèle en pierre, portant une croix sculptée. A perdu son socle encore visible début XXe. Origine et fonction inconnues. Peut-être ancien mégalithe christianisé ?

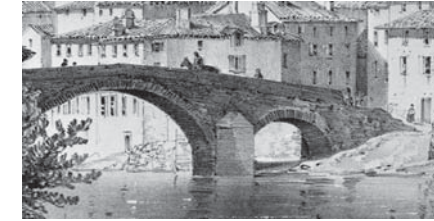
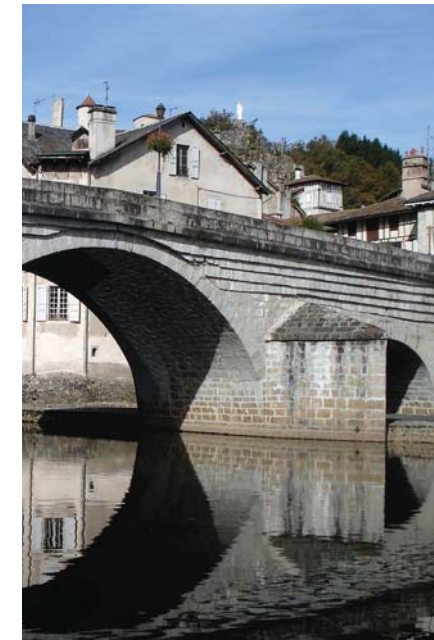
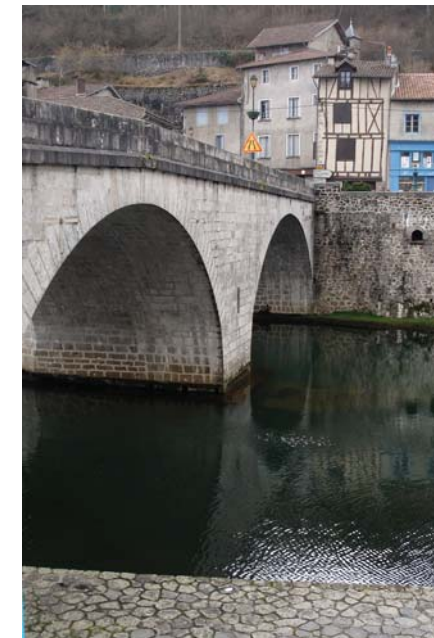
b27. domaine public (département du Cantal ?)

Ancien pont, avec partie médiévale incorporée dans l'ouvrage au milieu du XIXe siècle.

Partie ancienne en amont, moderne en aval.

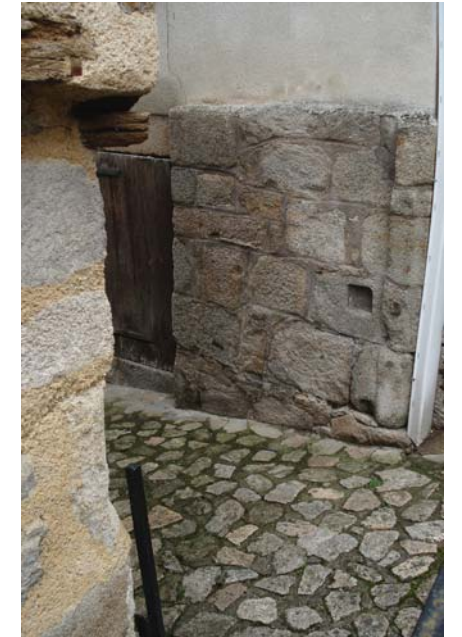
b28. parcelle 92
Rue des Tanneurs

Vestige probable de l'ancienne porte de la Barrière (antérieur 1300 ?) Pierre de grand appareil. Voir aussi référence **c20**.

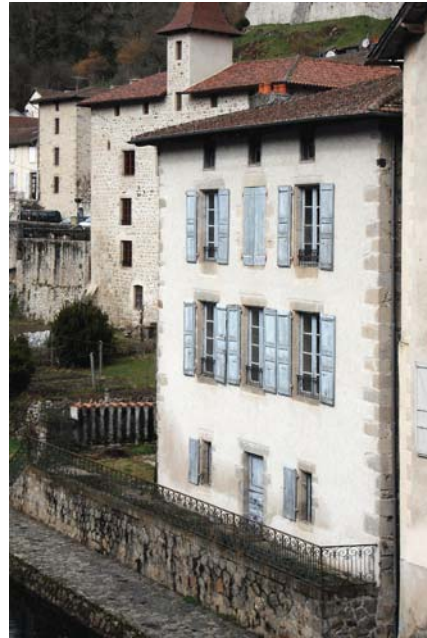
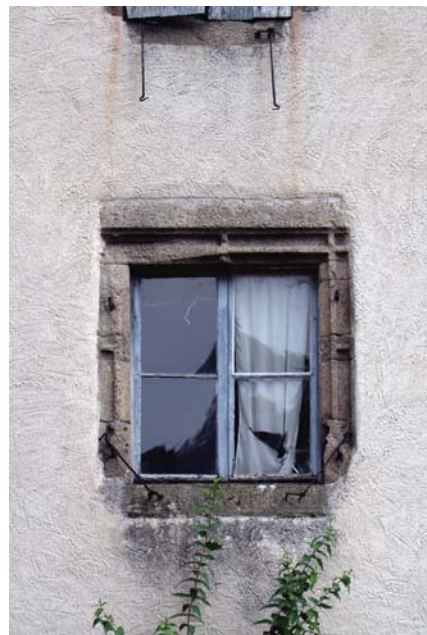
b29. parcelle 26

Maison ancienne dite "Colomb, ou Valuech de Salvanhac" (avec traces renaissance), sur le quai de Cère, refaite fin XVIIIe début XIXe Éléante grille de ferronnerie à rez de chaussée.

Très vue.

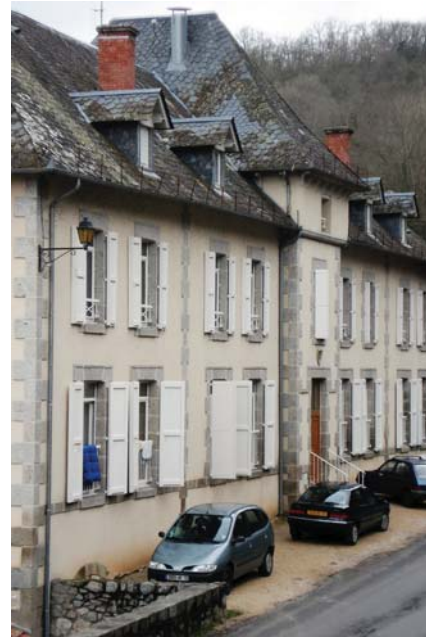
c1. Parcelle 10
rue de la Trémolière

Ancienne école de garçons (1906) arch. Croizet. Composition symétrique. Toit d'ardoise avec lucarnes, maçonnerie enduite avec modénature granit (?) en saillie.

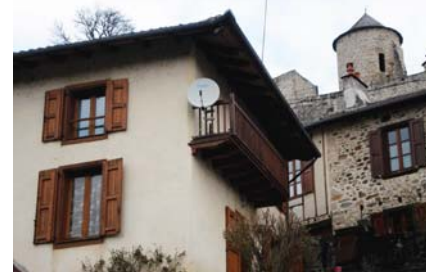
c2. Parcelle 66
rue de la Trémolière

Immeuble traditionnel avec traces anciennes (fragment de moulure gothique en basalte)

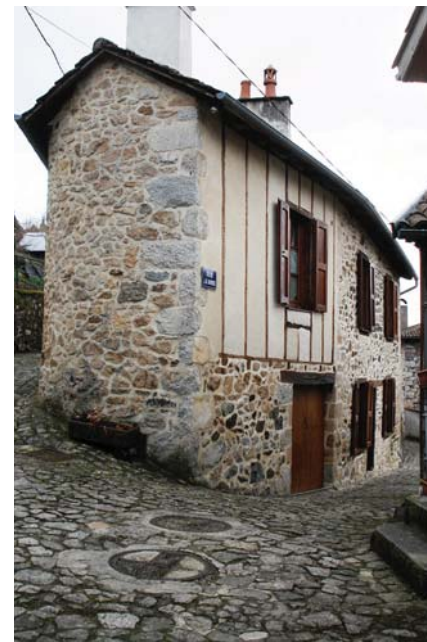
c3. Parcelle 70
rues de la Frugière et J.B. Breude

Immeuble traditionnel décapé. Situation en proue, assez vu.

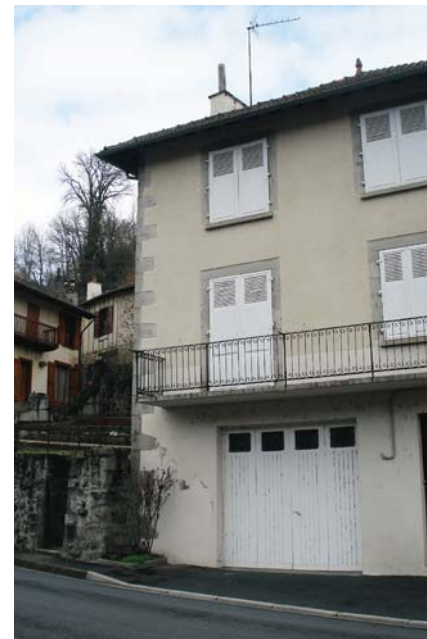
c4. Parcelle 457
rue de la Trémolière

Immeuble néoclassique, un peu altéré (bassoirs, porte de garage), avec balcon en ferronnerie simple.

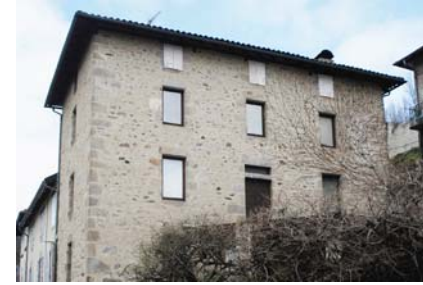
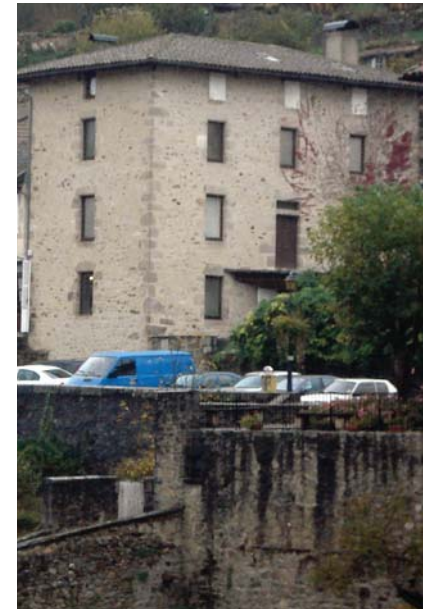
c5. Parcelle 65
rue de la Trémolière

Bel immeuble néoclassique et traditionnel (milieu XIXe), enduits décapés façon années 1970, dispositions anciennes détruites (menuiseries, volets pleins) ou "bricolées" (porte d'entrée).

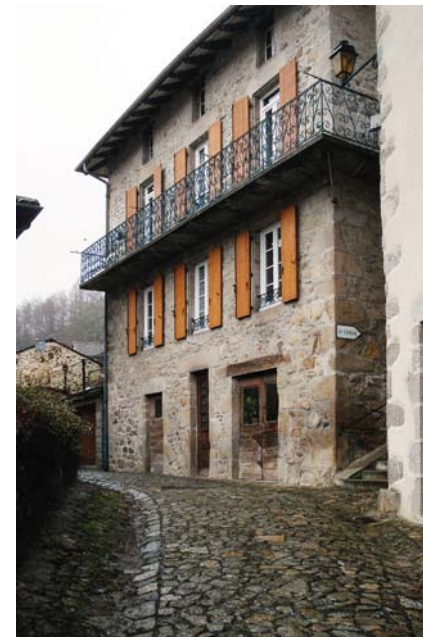
c6. Parcelle 73
rues de la Frugière et J.B. Breude

Bel immeuble néoclassique et traditionnel, enduits décapés. Présence de balcons XIXe.

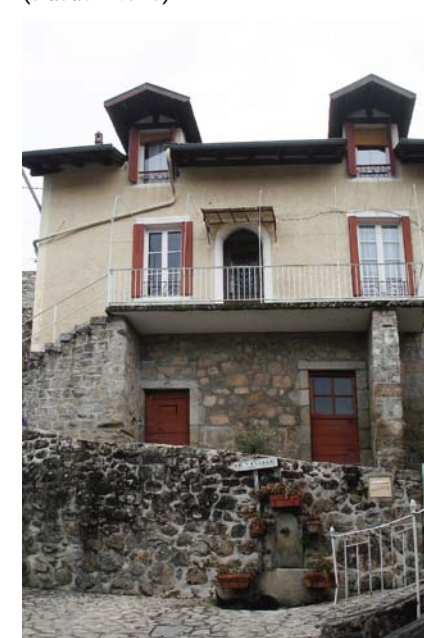
c7. Parcelle 76
place de la Frugière

Ancienne maison de typologie "chevaleresque" ou partie de tour seigneuriale, assez altérée. Porte ogivale. (travaux 2010)

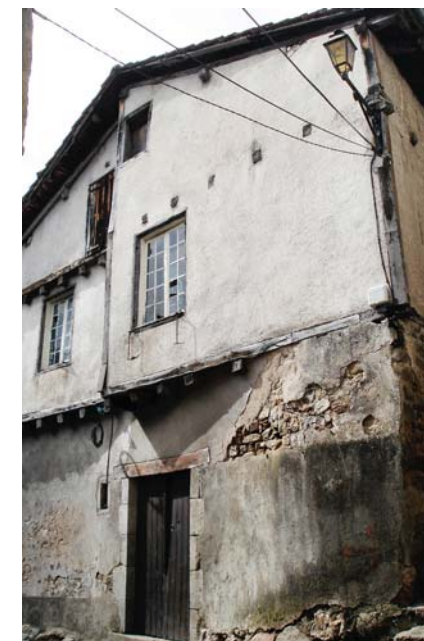
c8. Parcelle 540
rues de la Frugière et des Tanneurs

Ensemble (deux immeubles) ancien d'architecture ancienne et traditionnelle, à base médiévale. Encore peu altéré, mauvais état.

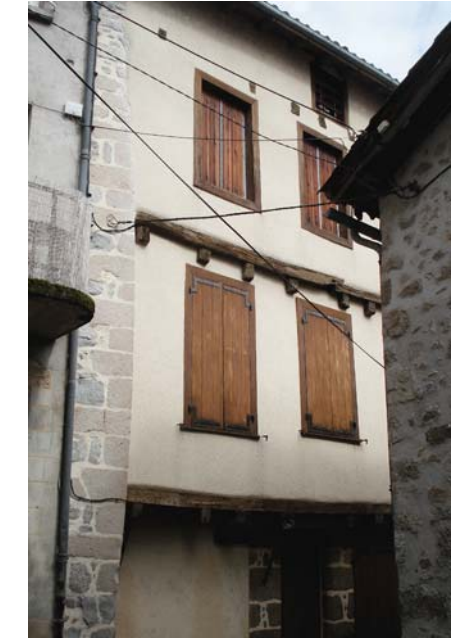
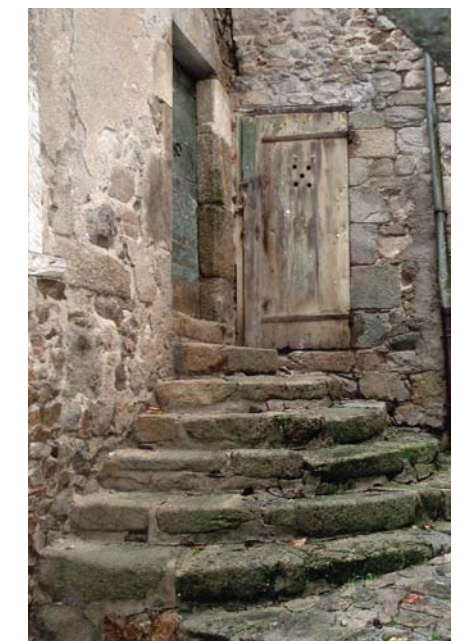
c9. Parcelle 83
rue des Tanneurs

Immeuble ancien, d'architecture traditionnelle, à base médiévale ("retapé").

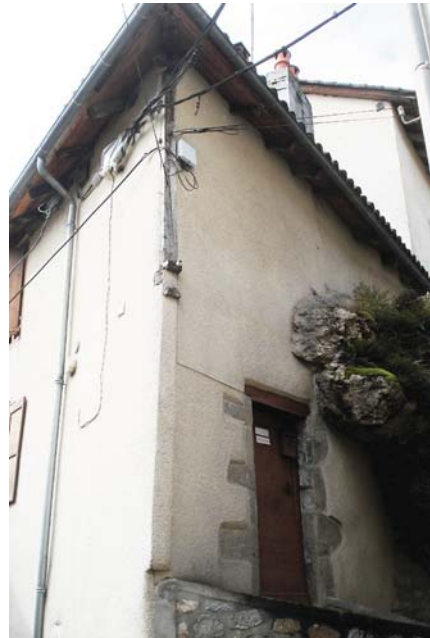
c10. Parcelle 84
rues des Tanneurs et du Fort (angle)

Immeuble d'architecture traditionnelle, altéré, englobant une partie du rocher du château.

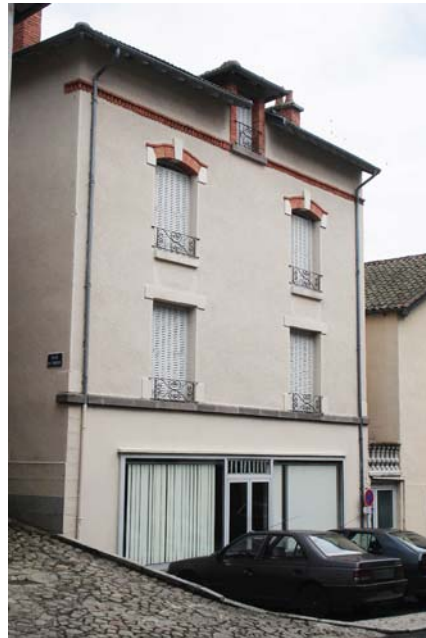
c12. Parcelle 57
rue de la Trémolière

Immeuble moderne XXe (reconstruction suite à alignement) Façade régulière et soignée, linteaux pierre et brique.

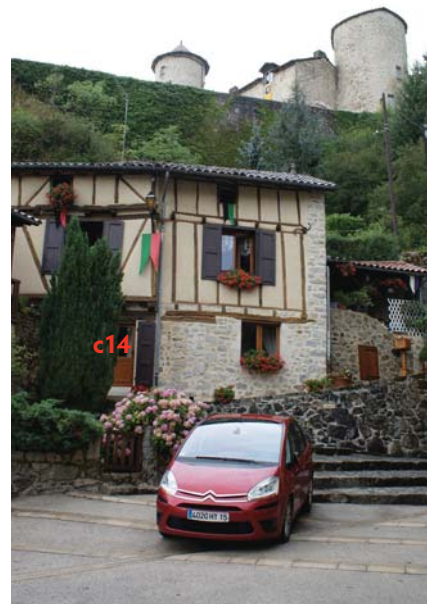
c14. Parcelle 147
place du Merle (ouest)

Immeuble ancien (en plusieurs parties distinctes), d'architecture traditionnelle XIXe à base ancienne? Parties en pan de bois.

Restauré de manière impersonnelle.

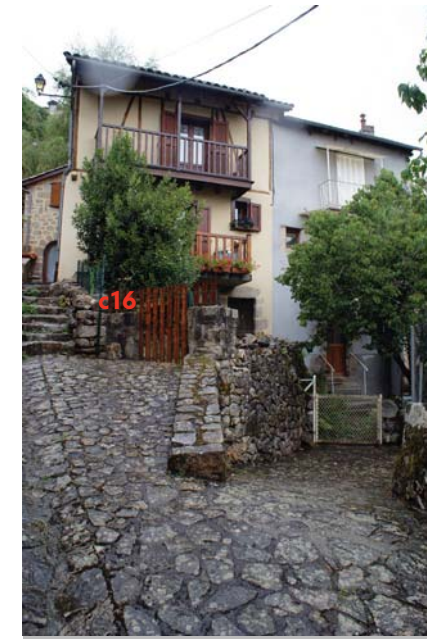
c16. Parcelle 99
rue du Fort

Immeuble d'architecture traditionnelle, à base ancienne.

Restauration banale.

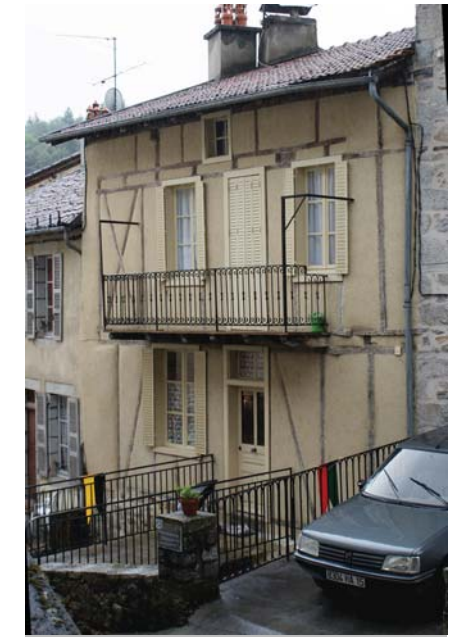
c18. Parcelle 96
rues du Fort et du Négrerieu

Immeuble ancien, d'architecture traditionnelle.

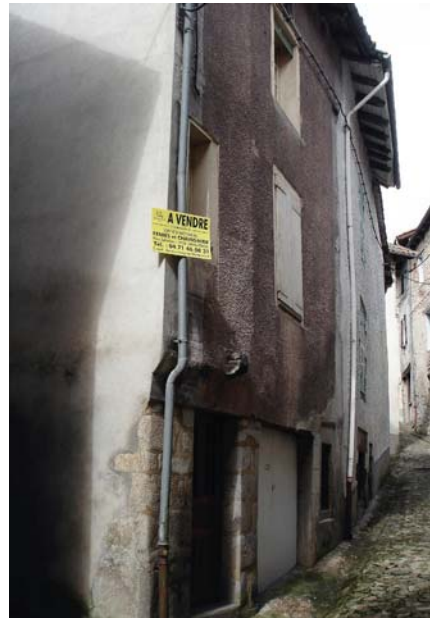
c11. Parcelle 54
rue du Fort

Immeuble ancien, d'architecture traditionnelle, à base médiévale (?). Encorbellement peu marqué, façade cimentée.

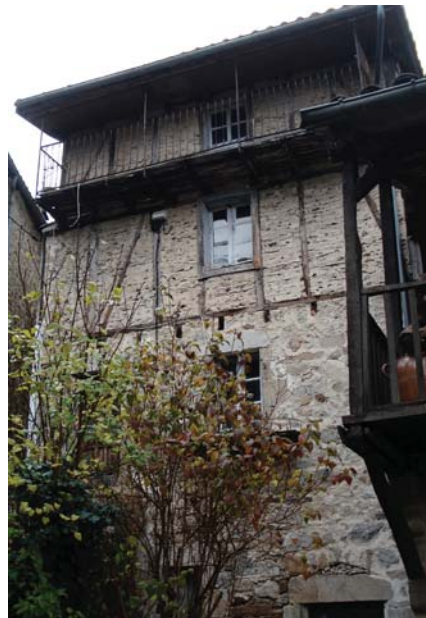
c13. Parcelle 141
place du Merle (nord)

Immeuble ancien, d'architecture traditionnelle, XIXe à base ancienne? Origine artisanale (tannerie ?). Pan de bois.

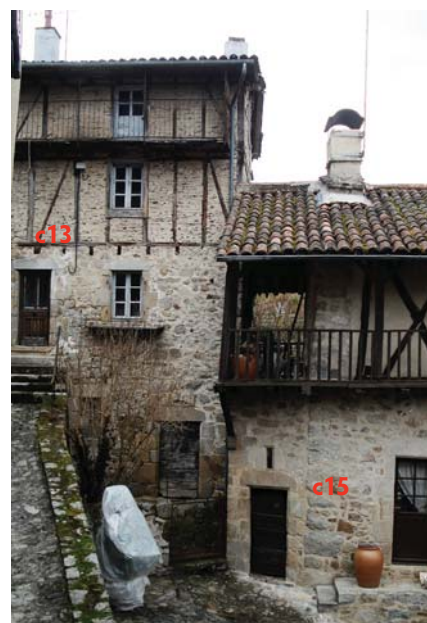
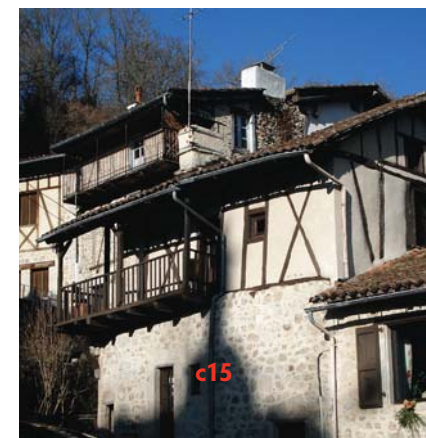
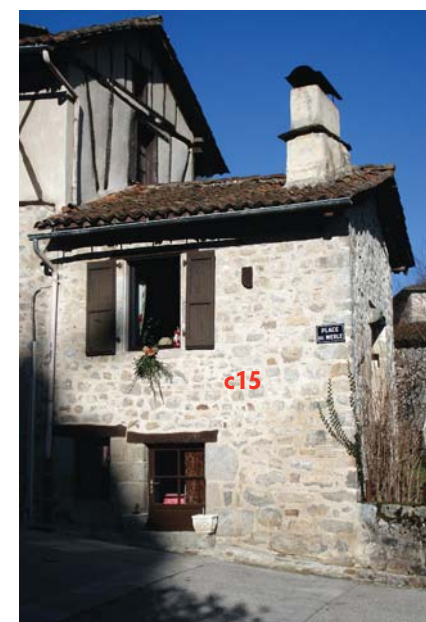
c15. Parcelle 138
place du Merle (est)

Ensemble ancien, d'architecture traditionnelle, rurale (anciens immeubles artisanaux ?) Partie en pan de bois. Détails (souches de cheminées, balcons bois...)

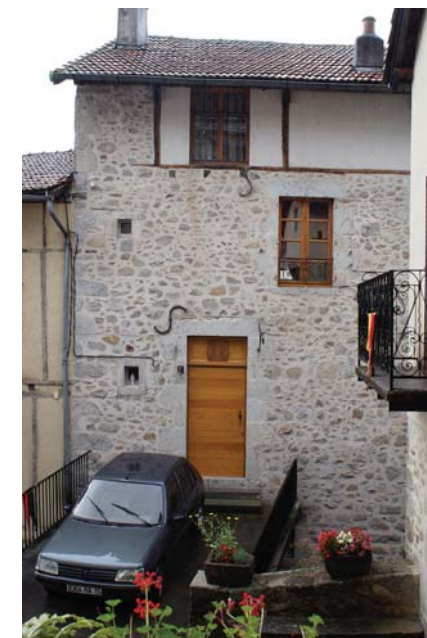
c17. Parcelle 97
rues du Fort et du Négrerieu

Immeuble ancien, d'architecture traditionnelle, à base médiévale (?).

Restauré avec rudesse.

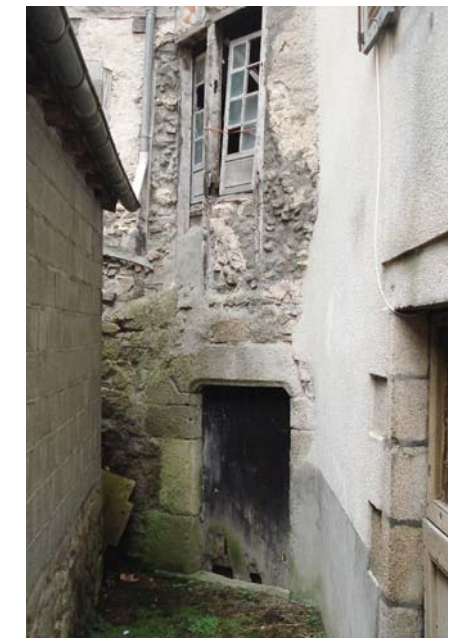
c19. Parcelle 90
rues du Fort et du Négrerieu

Petit immeuble ancien (dégradé) avec porte gothique côté Négrerieu (en partie masquée par garage en parpaings)

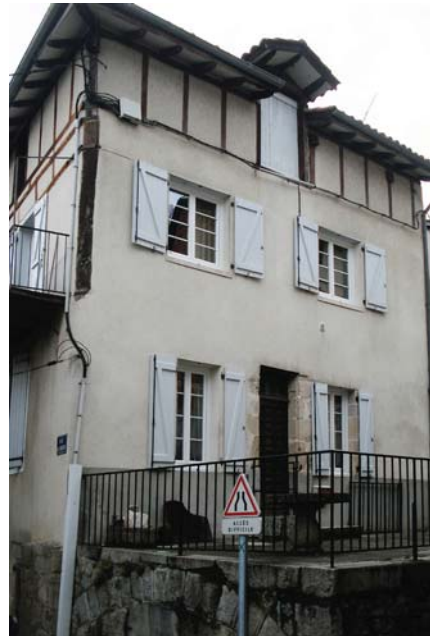
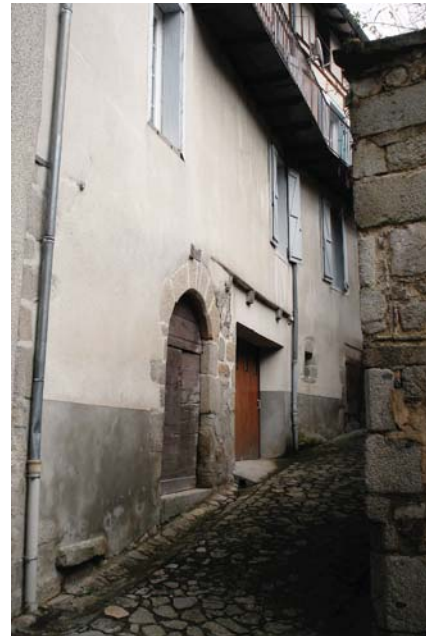
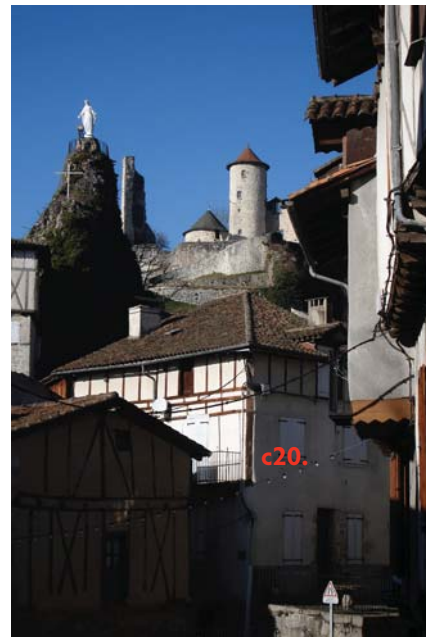
c21. Parcelle 48
rues des Tanneurs et de la Barrière

Immeuble traditionnel à base ancienne, en pan de bois, décapé. Rez de chaussée sur ancien ruisseau altéré. Dégradation future probable des éléments bois.

Élément très vu.

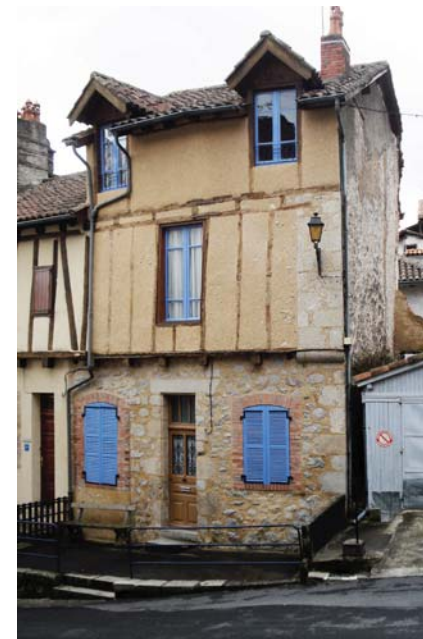
c22. Parcelle 46
rues du Fort et du Nègrerieu

Immeuble traditionnel à base ancienne, avec parties pan de bois, décapé. Évolution future négative (dégradation probable)

Partie sur rue du Fort également ancienne encore enduite (ciment ?) avec encorbellement et déformation de façade;

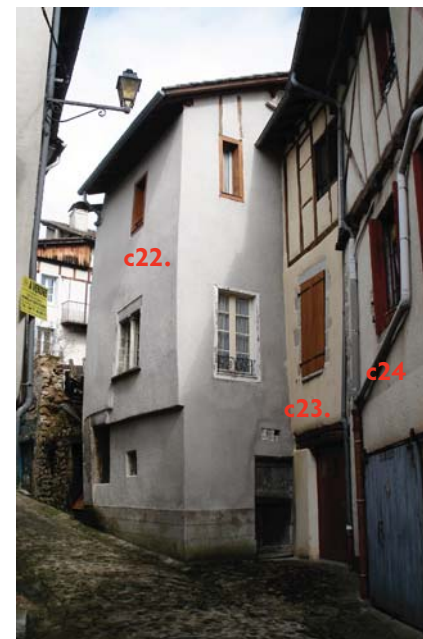
c23. Parcelle 45
rues du Fort et du Nègrerieu

Petite maison d'origine ancienne avec partie en pan de bois (décapé).

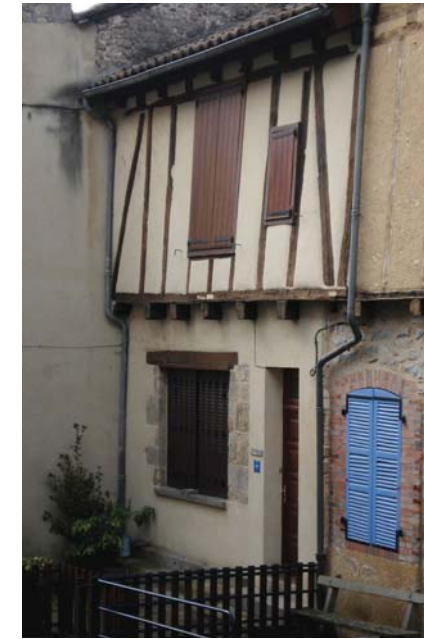
c24. Parcelles 42+43
rues du Fort et du Nègrerieu (arrière de la réf. **b5**)

Deux maisons anciennes d'origine médiévale (?) avec encorbellement partiel, dernier niveau en pans de bois (déagés).

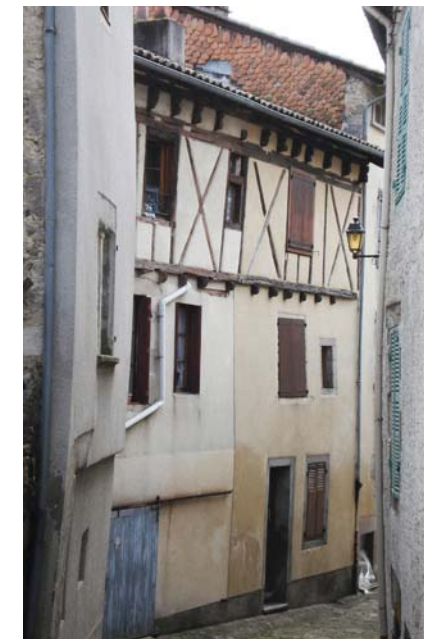
c25. Parcelles 39+40
place de l'Église

Immeuble d'angle XIXe avec façade pan de bois non destiné à être vu (décapé). Dégradation en cours. Anciennes boutiques mutilées.

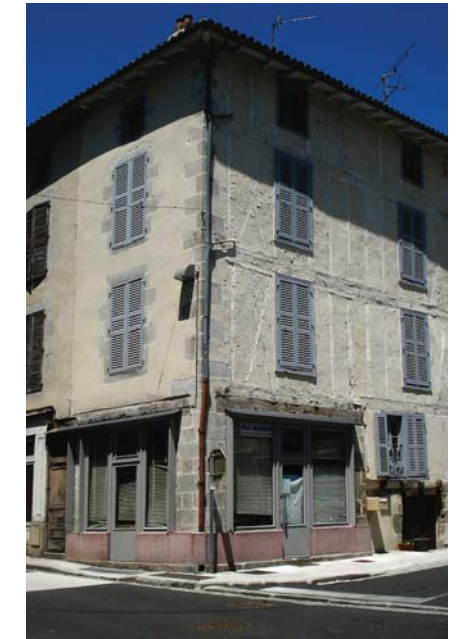
Très vu

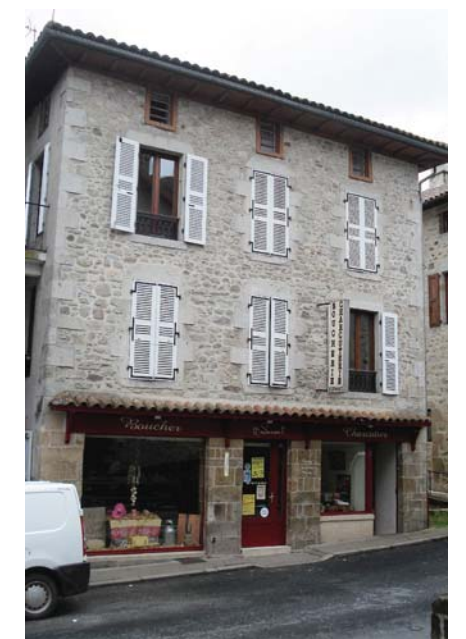
c27. Parcelle 22
rue Sabathier

Immeuble traditionnel d'origine ancienne. Rez de chaussée maçonné, niveaux en pans de bois (décapés)

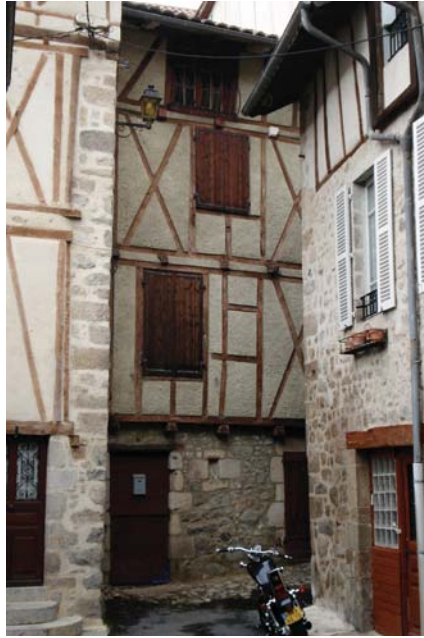
c28. Parcelle 23
rue Sabathier

Immeuble traditionnel d'origine ancienne. Rez de chaussée maçonné, niveaux en pans de bois (décapés)

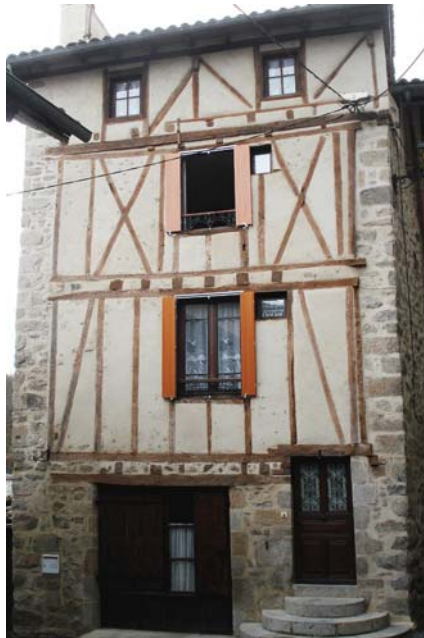
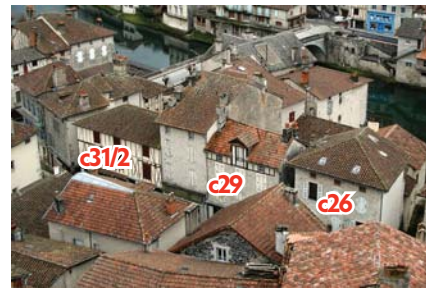
c29. Parcelle 38
rue de la Trémolière

Immeuble d'alignement XIXe de typologie traditionnelle (dernier niveau en pan de bois, lucarne centrale)

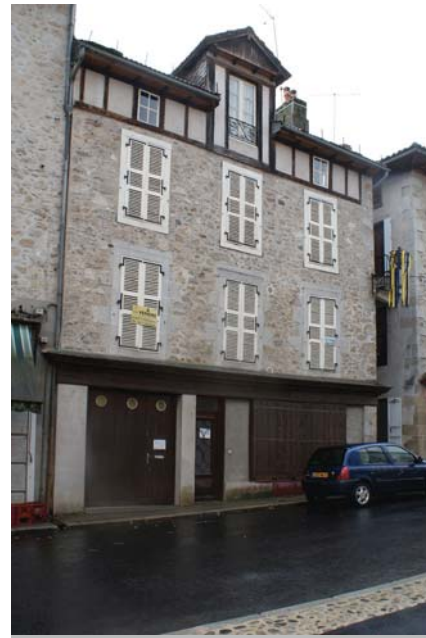
c30. Parcelle 37
rue Sabathier

Immeuble traditionnel (dernier niveau en pan de bois, lucarne centrale) traces anciennes.

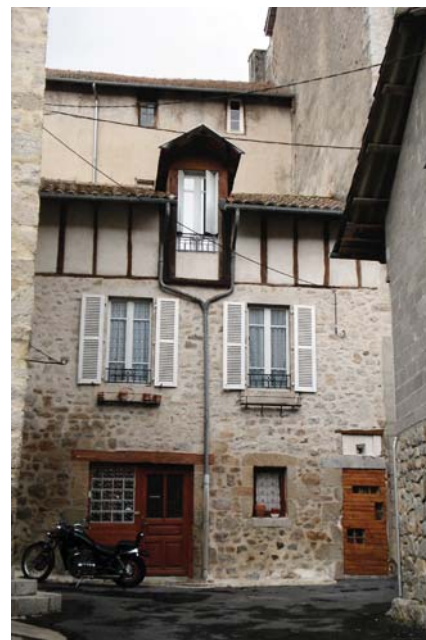
c31/c32. Parcelles 35+34 (avant)
rue de la Trémolière

Immeuble traditionnel en pan de bois (2 apports presque identiques solidarisés). Décapé.

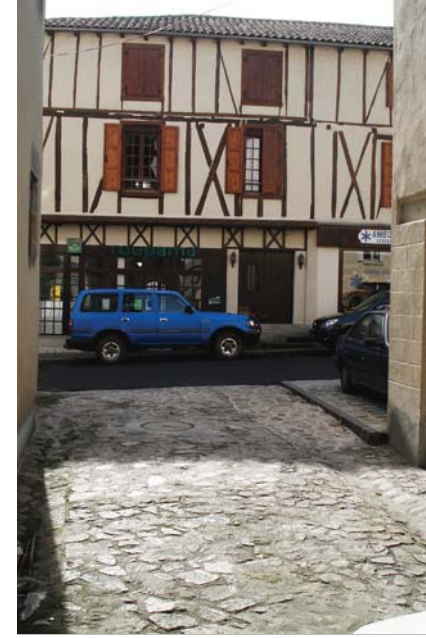
c33. Parcelle 29
place Sabathier

Grand immeuble de maçonnerie enduite, composition à symétrie axiale (vestige d'une porte surmontée d'un entablement droit)

Restauré avec rudesse.

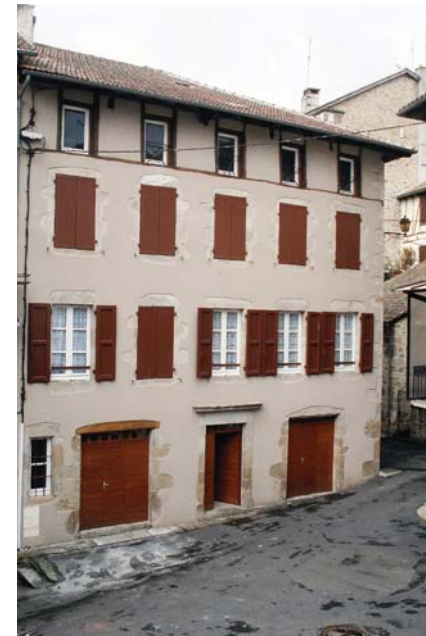
c34. Parcelle 26 (partie)
place Sabathier
voir aussi réf. **b29**

Immeuble d'alignement XIXe dans son état fin de siècle (enduits, typographies).

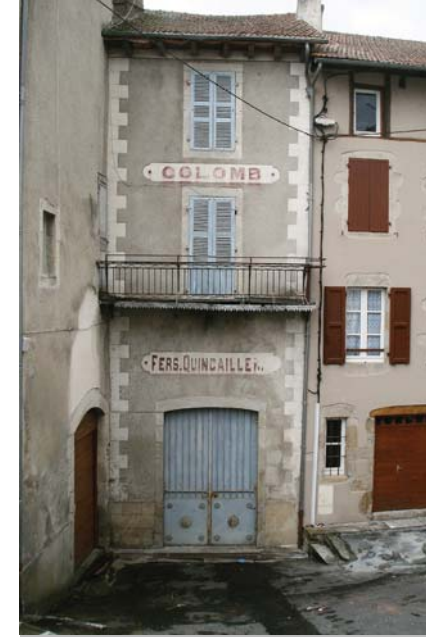
c35. Parcelle 27
place Sabathier (angle façade Cère)

Gros immeuble XIXe à base ancienne, dit "maison du Dr Four", en maçonnerie enduite, toit d'ardoise. Façade régulière sur la Cère avec menuiseries anciennes, sol de galets à l'avant.

Très vu.

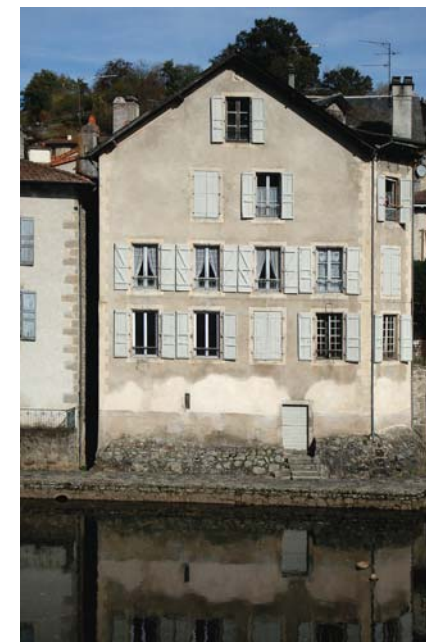
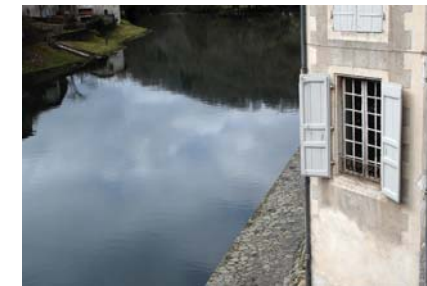
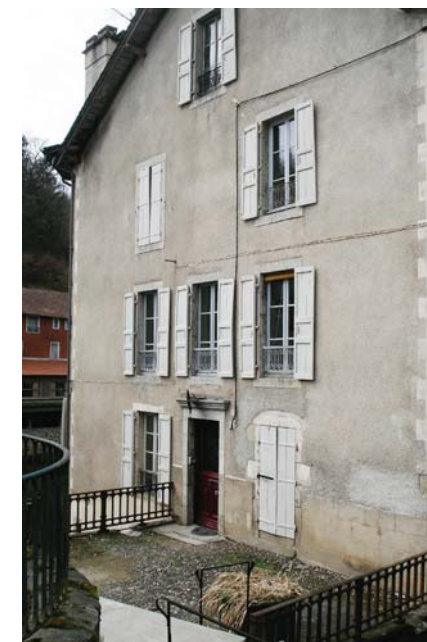
c36. Parcelle 29
place Sabathier

Immeuble refait au XIXe (1869) sur base ancienne. Soubassement maçonné, 2 niveaux pans de bois. Élegante ferronnerie avec monogramme "CC". Auvent disgracieux. Décapé.

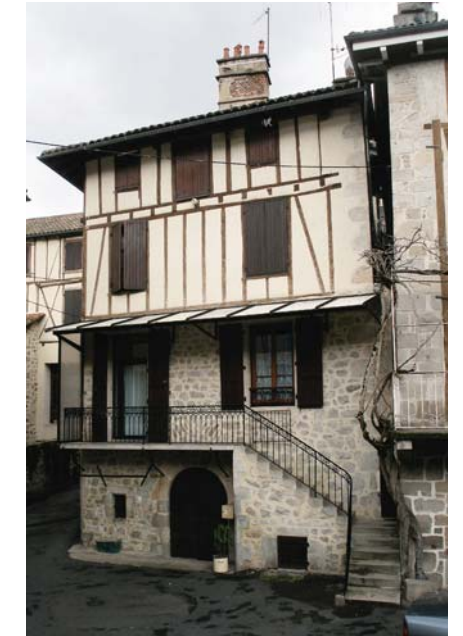
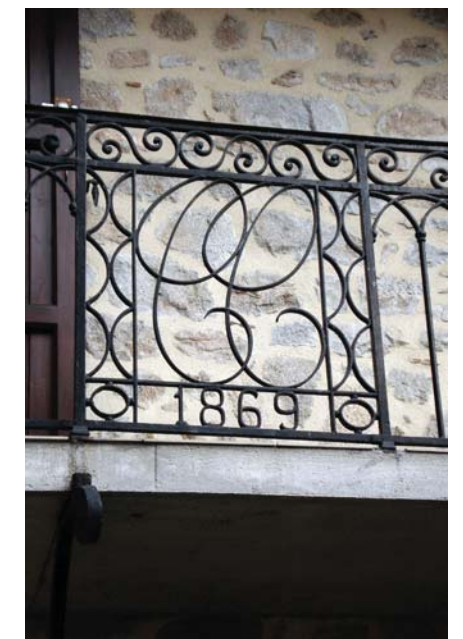
c37. Parcelle 32 (partie sud)
place Sabathier

Immeuble ancien en maçonnerie enduite, refait XIXe (balcon en ferronnerie)

En mauvais état (2009).

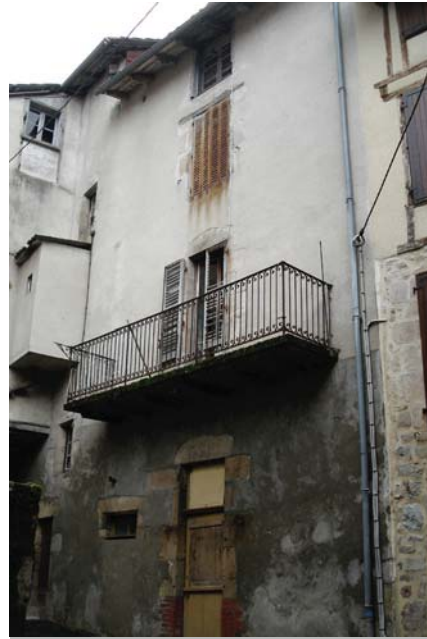
c38. Parcelle 32 (partie nord)
rue de la Trémolière
(voir aussi réf. **b4**)

Immeuble d'alignement dans son état fin XIXe (enduits avec appareillage simulé en harpe). Sans doute en pan de bois non destiné à être vu.

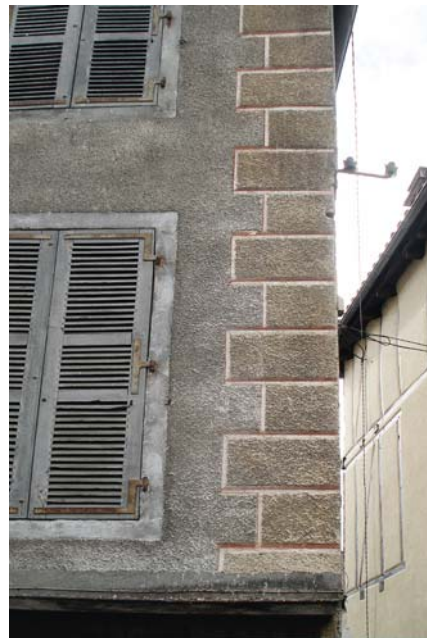
c39. Parcelle 31
rue de la Trémolière (angle rue du Pont)

Immeuble d'angle typologie maison de maître XIXe (balcon au 2e étage).

Restauré 2009 de manière correcte. Très vu.

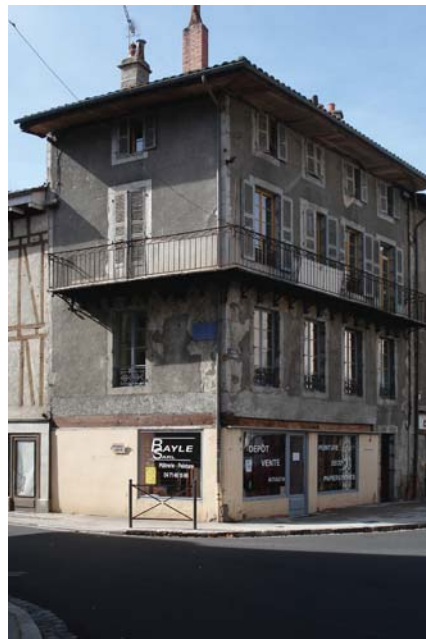
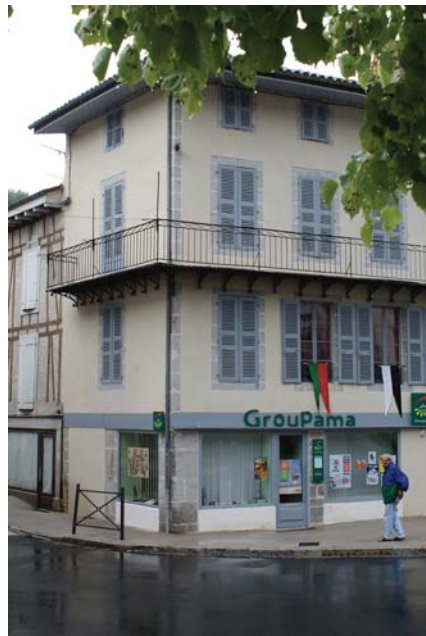
c40. Parcelle 30
rue du Pont

Immeuble (en fait 2 distincts solidarisés) d'alignement XIXe, en pan de bois non destiné à être vu (décapé). Boutiques anciennes plus ou moins bien retraitées.

Très vu depuis le pont.

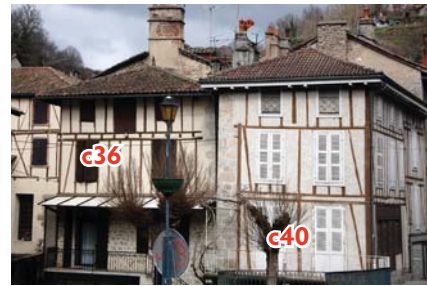
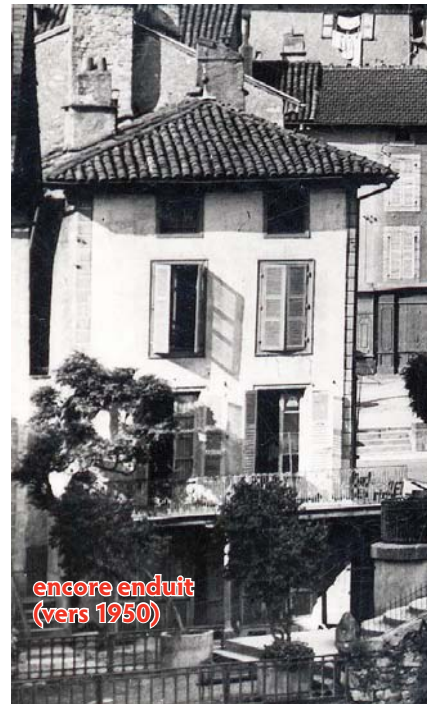
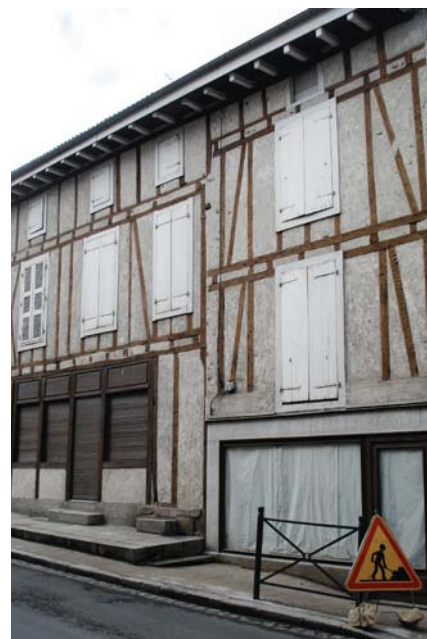
c41. Parcelle 288
rue du Pont

Immeuble Calle, refait XIXe sans doute sur base ancienne (néoclassique tardif). Façades régulières, mais d'aspect un peu cimenté. Boutiques en applique sur rue du Pont. Fragments lapidaires sur la terrasse.

Très vu depuis le pont et les rives de Cère.

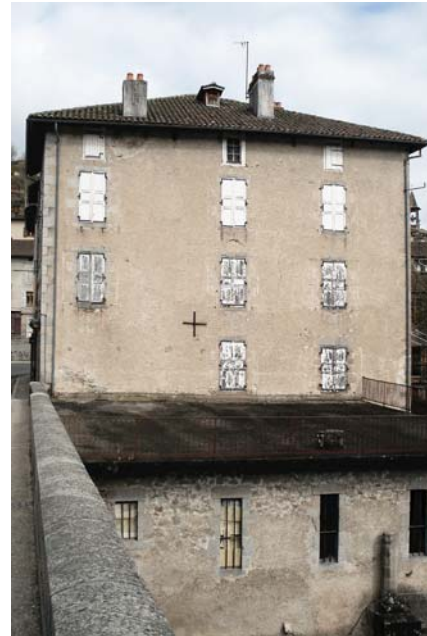
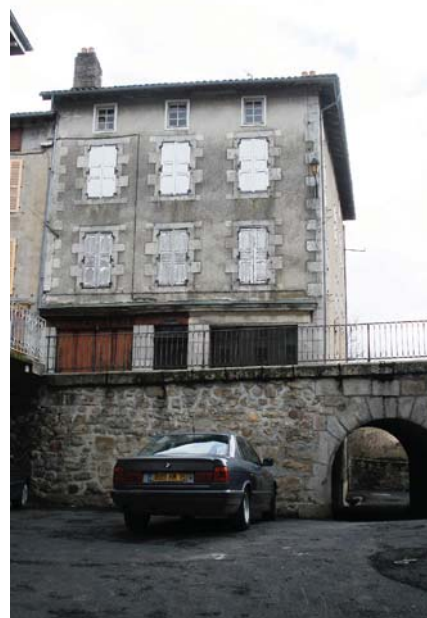
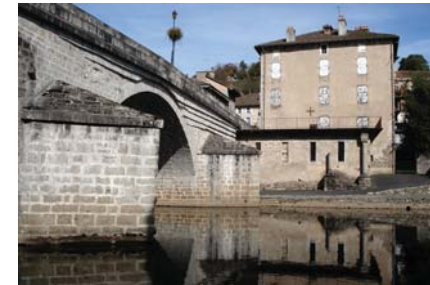
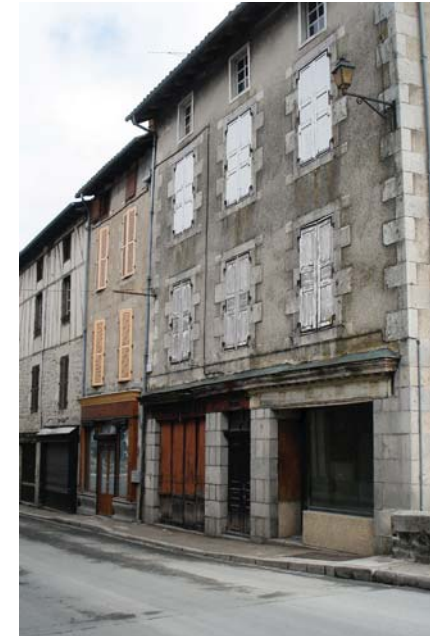
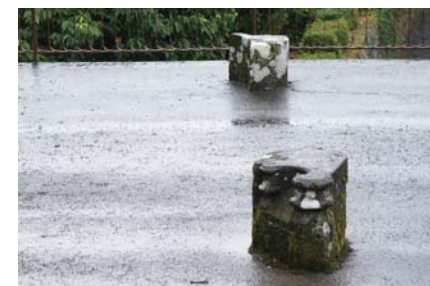
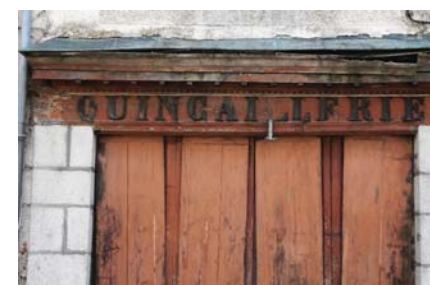
c42. Parcelle 334
rue du Pont, angle avenue des Platanes

Immeuble XIXe à base ancienne (?), deux niveaux maçonnés, deux niveaux pan de bois. Décapé.

Très vu

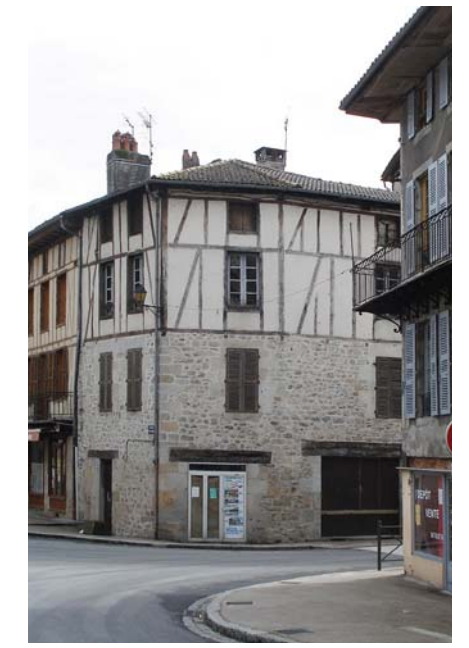
c43. Parcelle 384
avenue des Platanes

Immeuble d'alignement de type traditionnel, XIXe en pan de bois. Décapé.

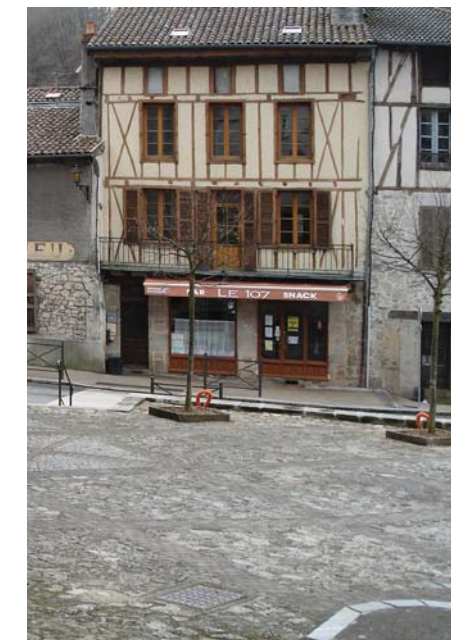
c44. Parcelle 391 (partie ouest)
rue du Pont

Partie de l'hôtel de l'Étoile : aile d'origine ancienne, refait début XXe (enduits, enseignes peintes).

Actuellement dégradé.

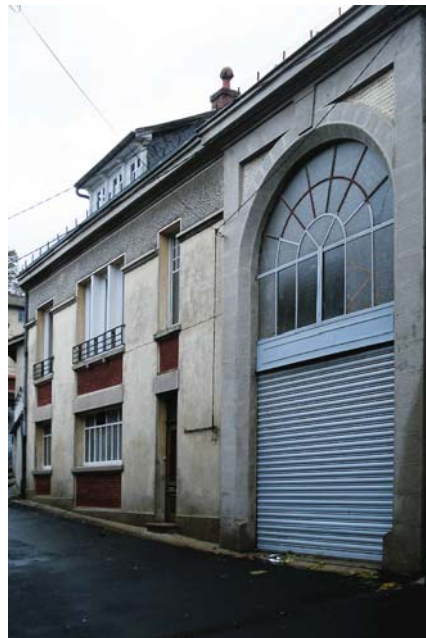
c47. Parcelle 343 (partie)
avenue des Platanes

Immeuble XIXe de type néoclassique tardif, surélevé début XXe. Ancienne gendarmerie.

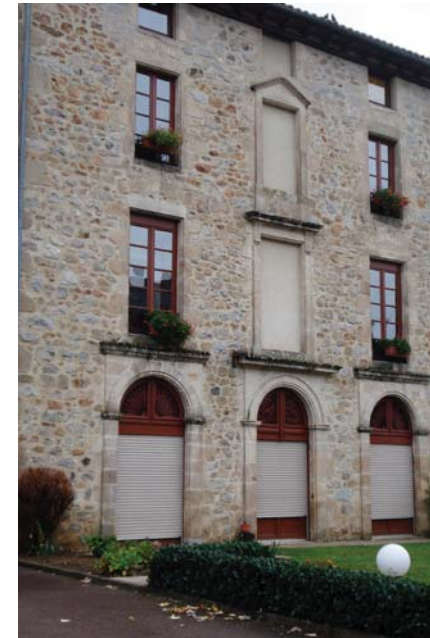
c50. Parcelle 317
rue Damont (est)

Petit immeuble traditionnel fin XVIIIe (1797)

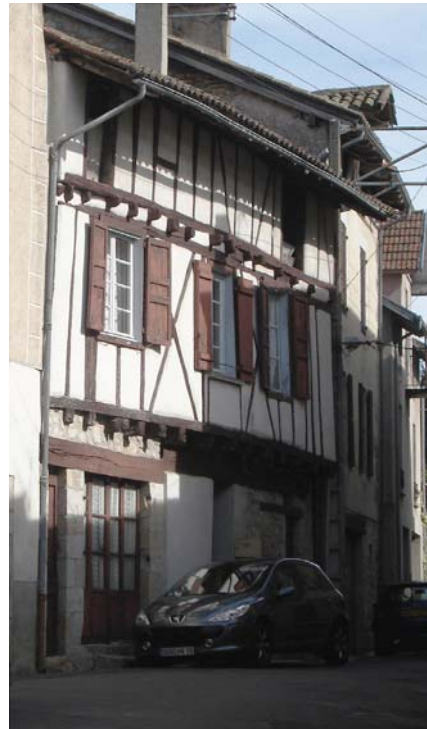
c52. Parcelle 533
rue de la Faïte

Maison de type traditionnel, à base
ancienne.

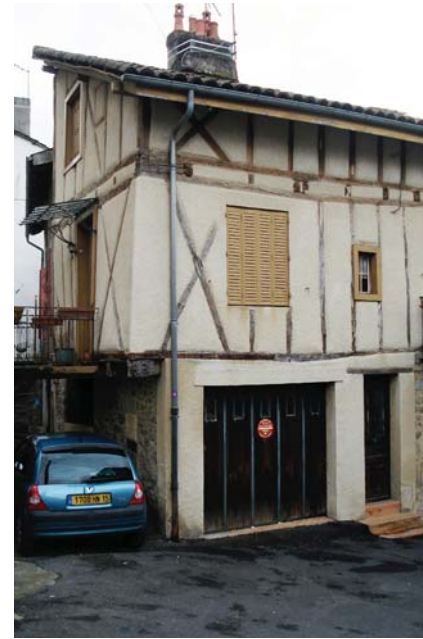
c58. Parcelle 364
rue Damont

Immeuble à base ancienne, soubassement
maçonné, niveaux enduits. Traces
d'encorbellements disparus en limite de
c59 (restauré)

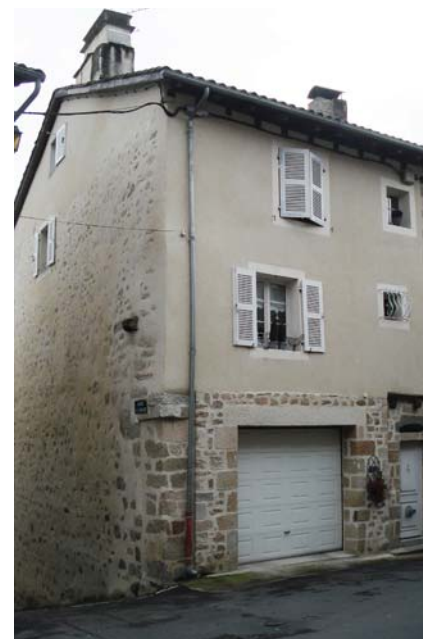
c59. Parcelle 365
rue Damont

Immeuble simple, refait XIXe, à base
ancienne (renaissance?).

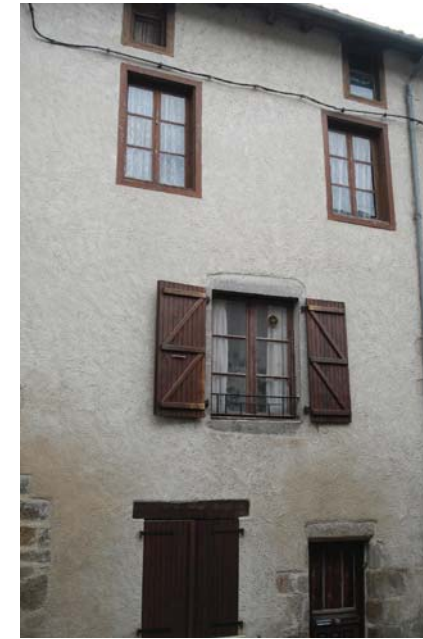
c60. Parcelle 351 (partie sud)
rue de la Davalade

Petit immeuble ancien daté 1600
Façade enduite, un peu bricolée de
manière récente.

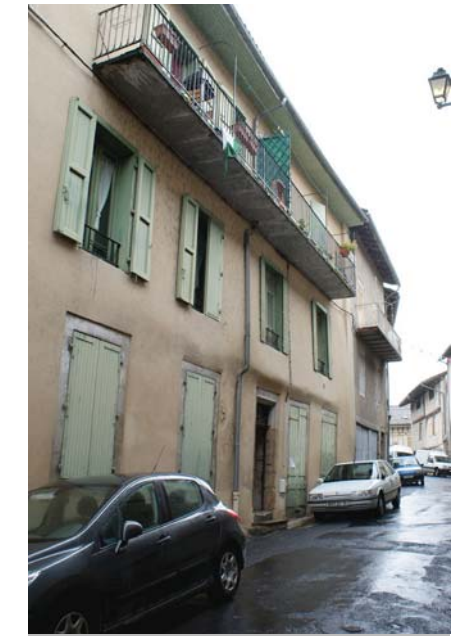
c64. Parcelle 257
rue Damont

Petit immeuble ancien, dernier niveau en
pan de bois.

Décapé
