André DAVID Architecte DPLG Urbaniste
5 avenue des Thermes BP 167 63408 CHAMALIÈRES CEDEX

DIRECTION RÉGIONALE DES AFFAIRES CULTURELLES D'Auvergne
SERVICE DÉPARTEMENTAL DE L'ARCHITECTURE ET DU PATRIMOINE DU CANTAL

AIRE DE MISE EN VALEUR DE
L'ARCHITECTURE ET DU PATRIMOINE

DIAGNOSTIC ARCHITECTURAL PATRIMONIAL ET ENVIRONNEMENTAL

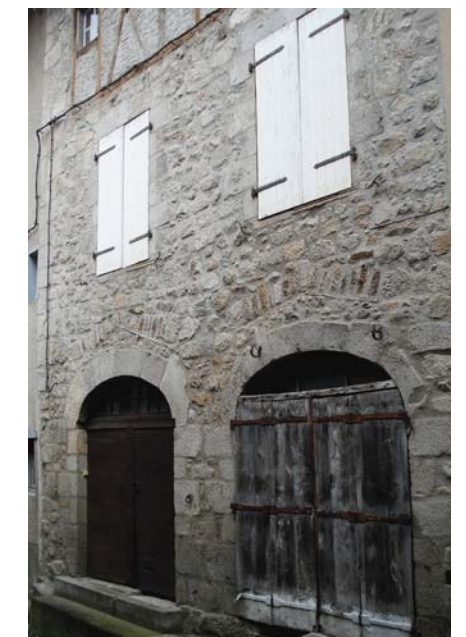
c65. Parcelle 255
rue Damont

Petit immeuble ancien, parties pan de bois. Vieille porte d'entrée.

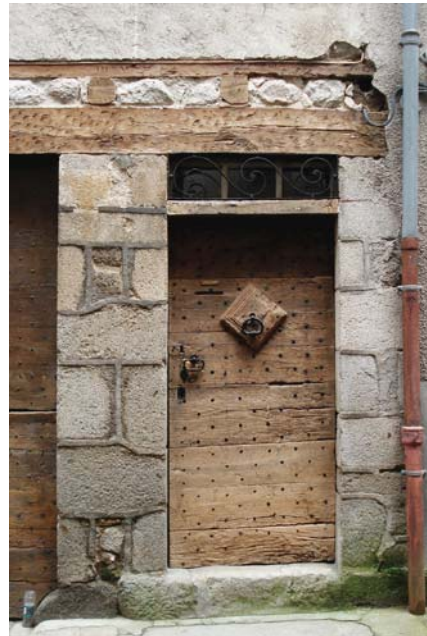
c68. Parcelle 373
rue Damont

Petit immeuble ancien en pan de bois, décapé avec rudesse.

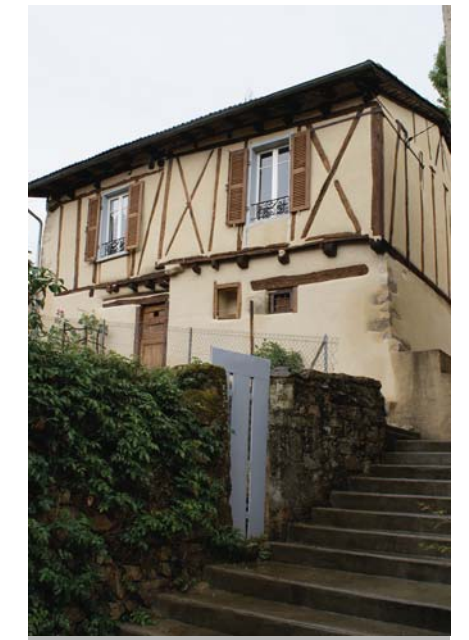
c66. Parcelle 253
rue Damont

Petit immeuble ancien à base médiévale, parties en pans de bois.

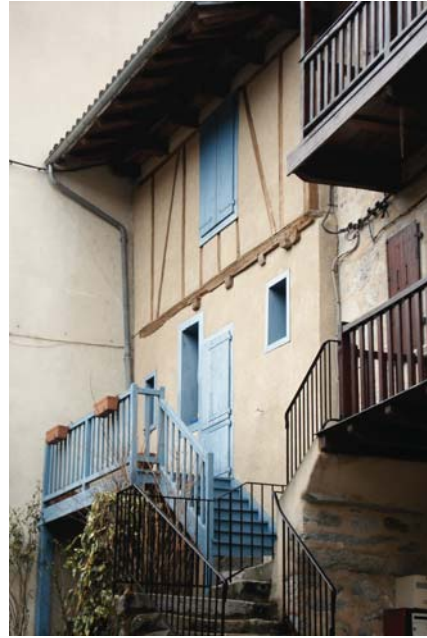
c76. Parcelle 115
(rue du Nègrerieu) ruelle

Petit immeuble traditionnel ancien, niveaux en pans de bois, décapé.

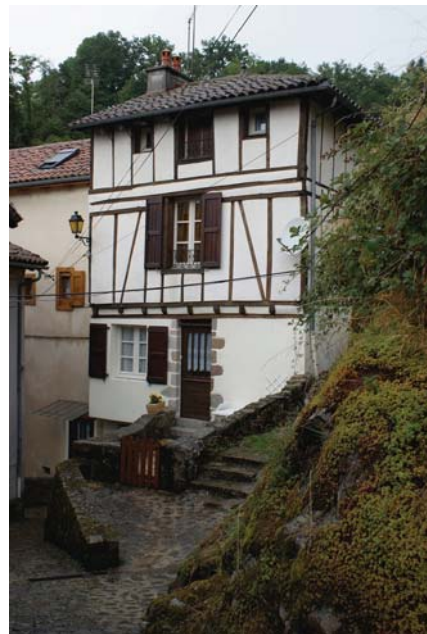
c77. Parcelle 114
rue Nègrerieu (angle ruelle)

Petit immeuble traditionnel sur base ancienne. En pas de bois enduit (encorbellement). restauration un peu raide.

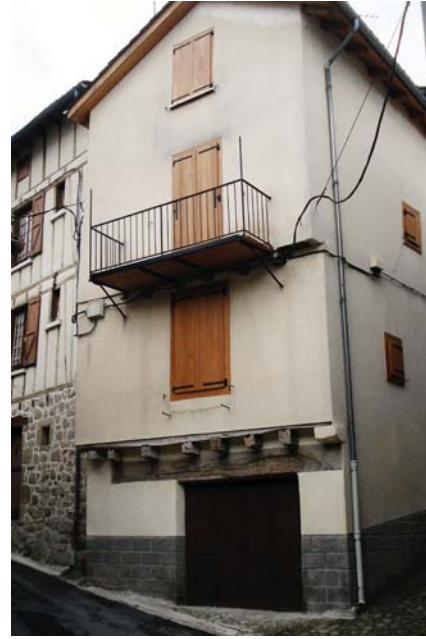
c78. Parcelle 116
rue du Nègrerieu
Daté 1802

Immeuble début XIXe en pan de bois, restauré de manière raide.

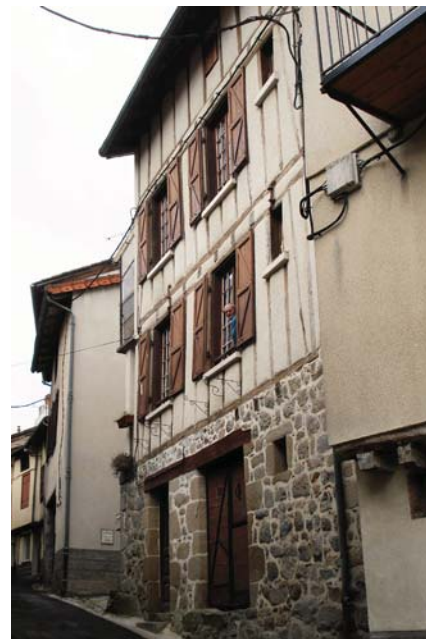
c79. Parcelle 119
rue du Nègrerieu

Petit immeuble début XIXe en pan de bois (presque identique à **c78**). Décapé de manière un peu rude.

Marques de charpentiers;

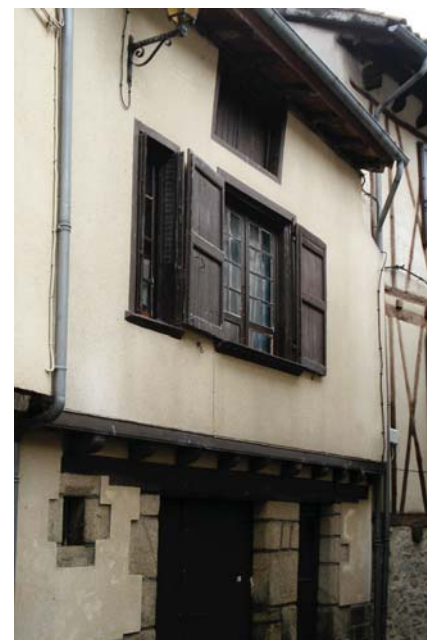
c81. Parcelle 121
rue du Nègrerieu

Deux petits immeuble sans doute anciens, en pans de bois enduit.

Restauration correcte mais menuiseries moyennes.

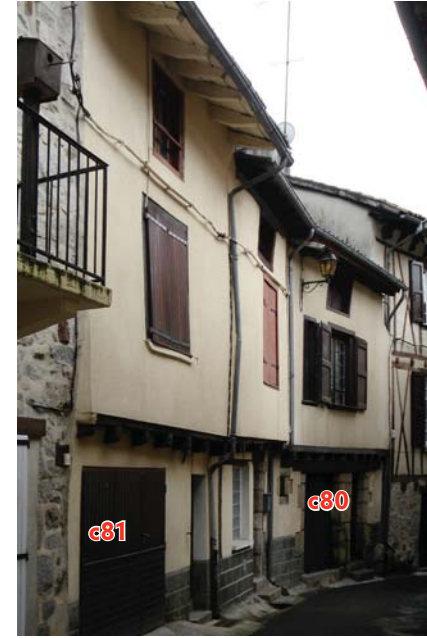
c82. Parcelle 1323
rue du Nègrerieu

Maison traditionnelle, sur base ancienne (entrée au premier, selon typologie seigneuriale) maçonnerie et pan de bois (très décapé).

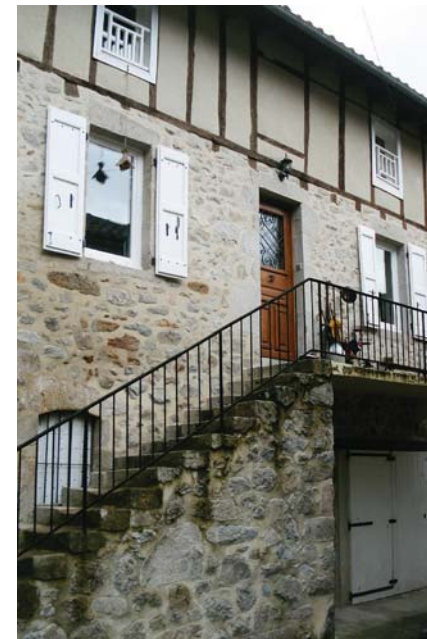
c83. Parcelles 130+131+132
rue du Nègrerieu

Ancien moulin ? Immeuble en état moyen, "dans son jus". Parties en pans de bois encore enduit.

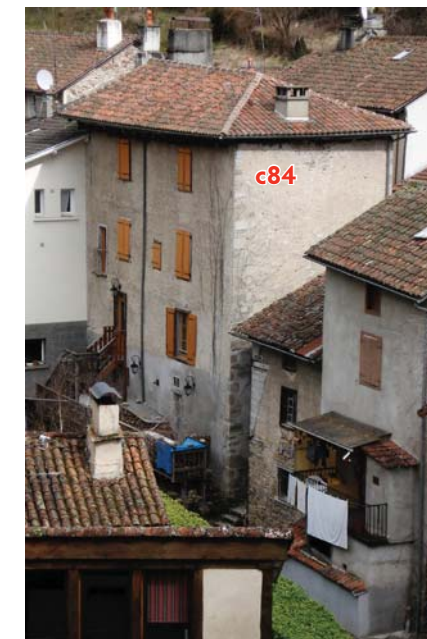
c84. Parcelle 134
rue du Nègrerieu

Immeuble ancien en maçonnerie de pierre avec traces renaissance (sur rue) (?).

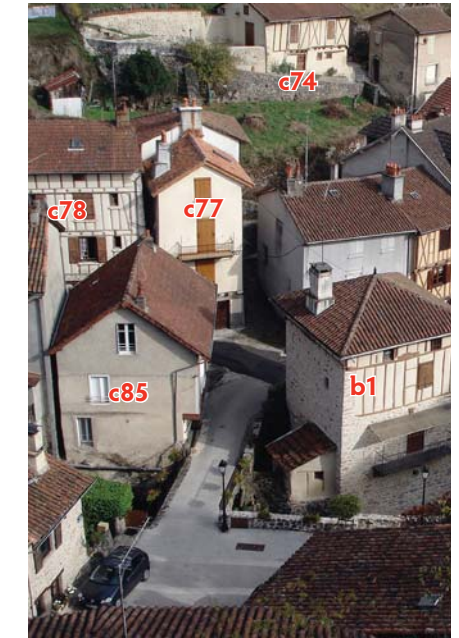
c85. Parcelle 137
rue du Nègrerieu (angle pont)

Immeuble modernisé XXe avec partie ancienne en encorbellement (pan de bois enduit ? cimenté ?)

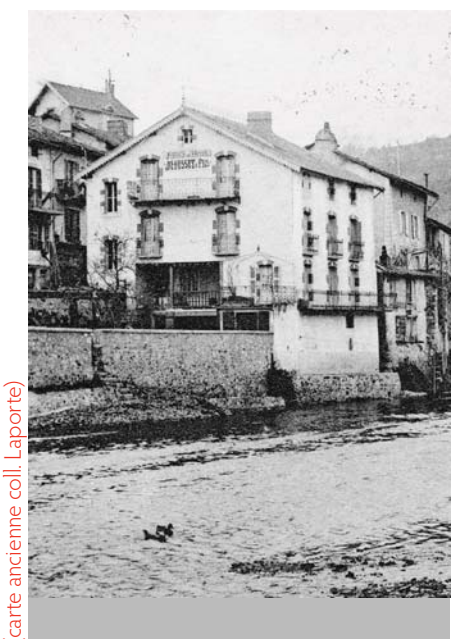
c86. Parcelle 401
rue de la Gare

Immeuble moderne fin XIXe avec détails (modénature pierre et brique) Assez vu.

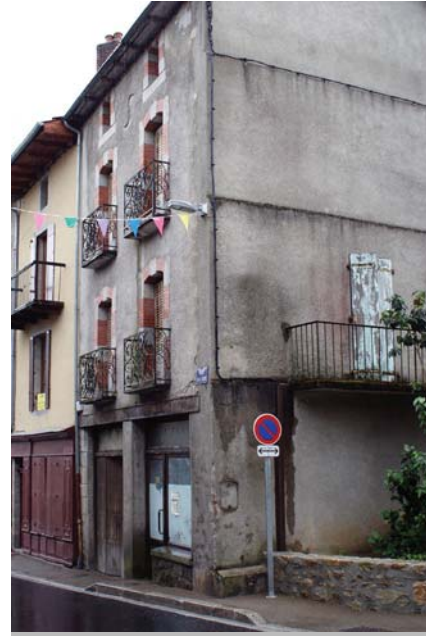
c87. Parcelle 421
rue de la Gare (angle rue de Toulouse)

Petit immeuble début XXe (typologie rationaliste, encadrements brique et pierre, balcons) en situation de mur aveugle

(un immeuble en sifflet a été démoli, dégageant un mur aveugle)

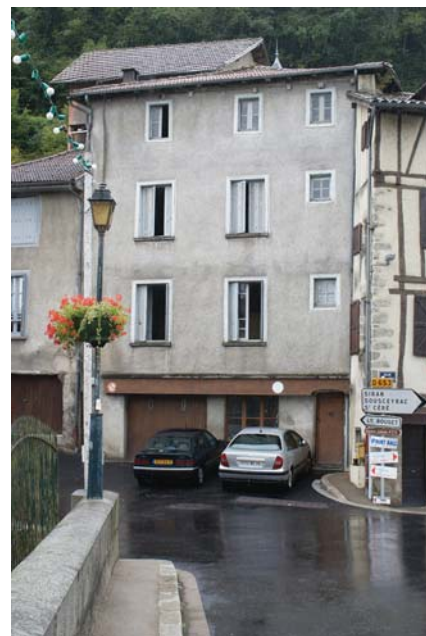
c88. Parcelle 424
rue de Toulouse

Maison "Traissac ou de Montal"
Immeuble à base ancienne, enduit.

En état moyen, très vu (en tête de pont)

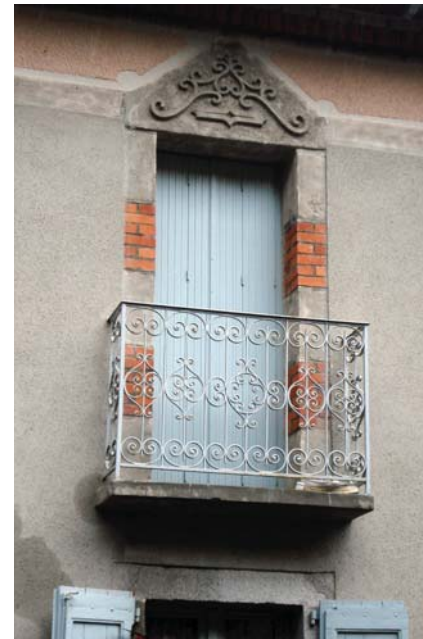
c90. Parcelle 546
rue de Montal

Immeuble début XXe avec détails de modénature (pierre/brique)

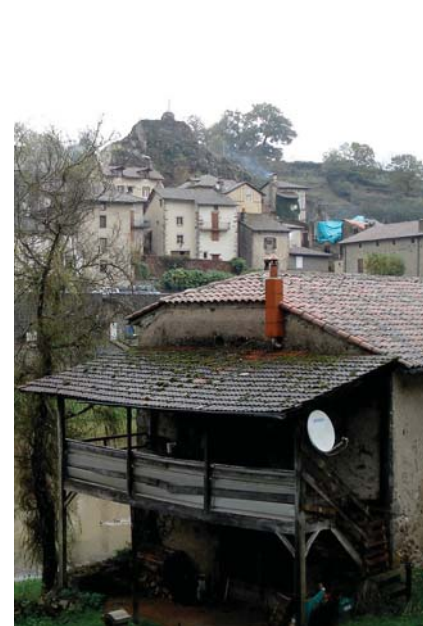
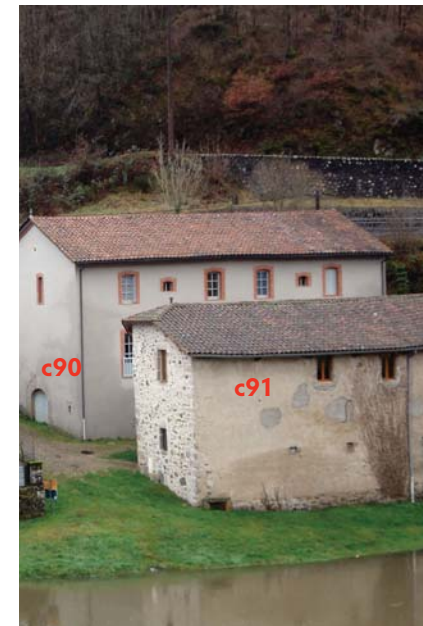
c91. Parcelle 545
rue de Montal (arrière)

Immeuble de type traditionnel, avec auvent en pignon.

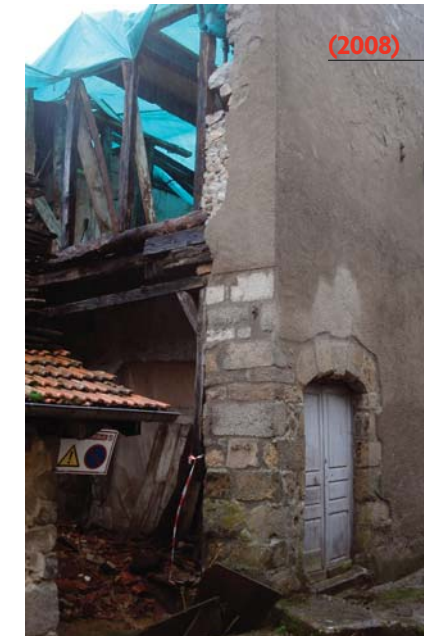
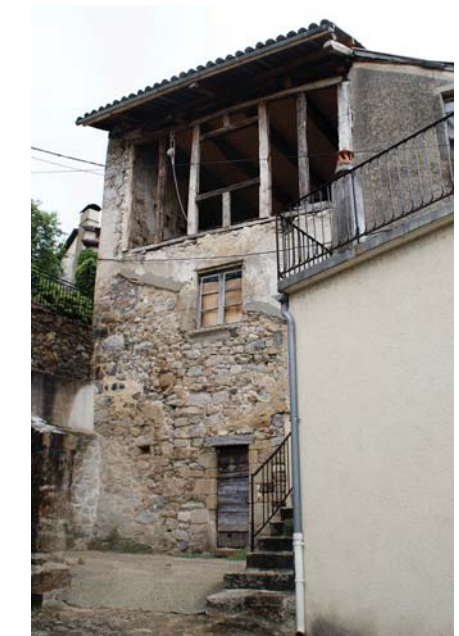
ruine n°1 Parcelle 59
rue de la Frugière

Immeuble ancien en état de péril.
Travaux en cours (été 2009).

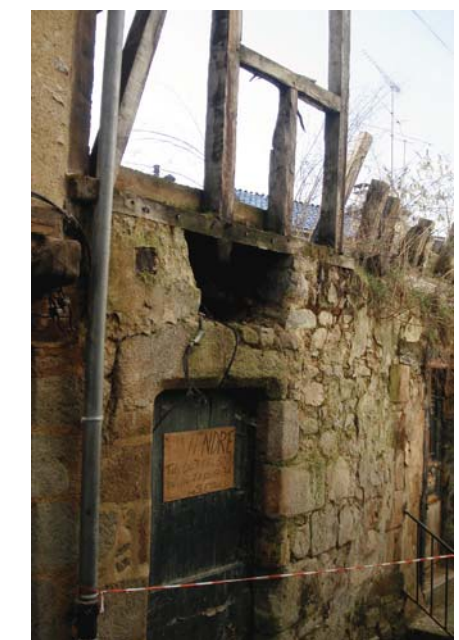
ruine n°2 Parcelle 49
rue des Tanneurs

Immeuble médiéval en ruines. État de péril, sans perspective de travaux.

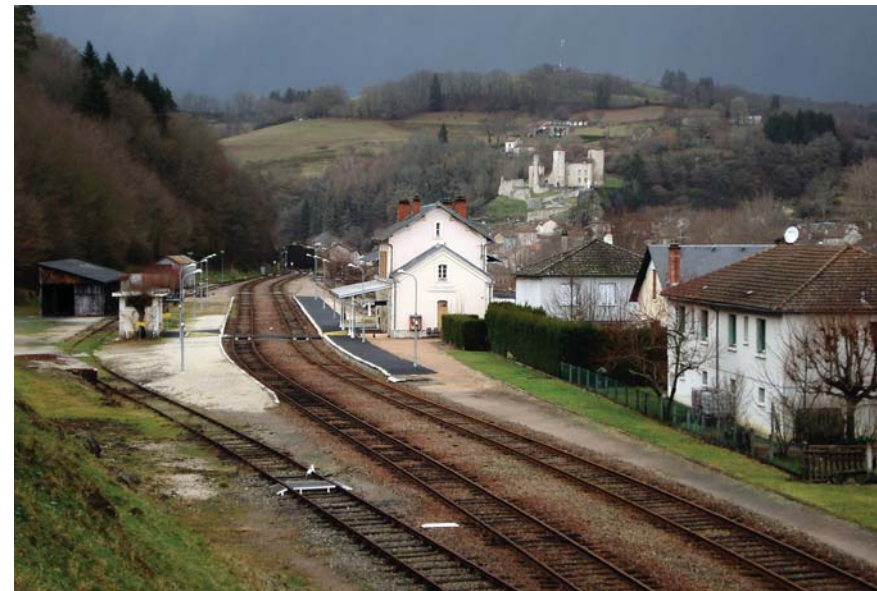
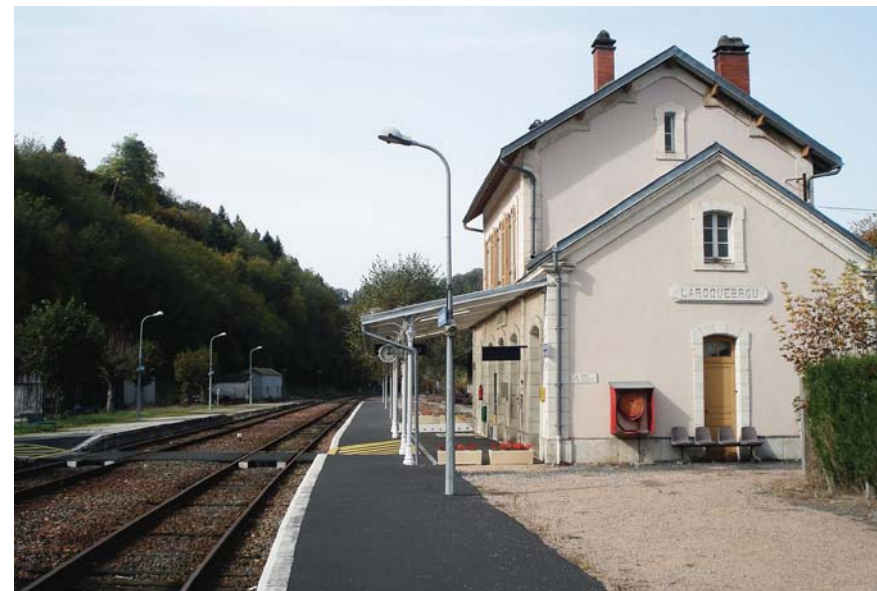
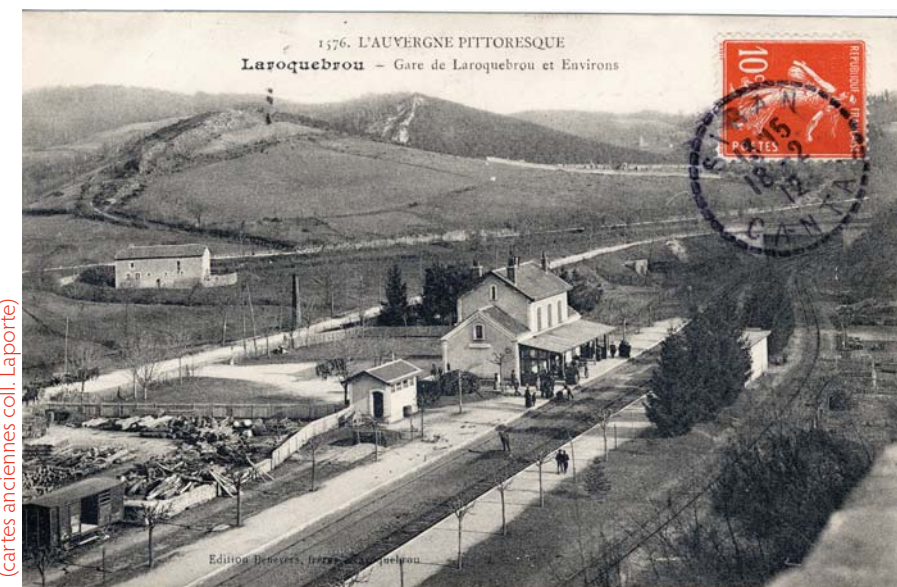
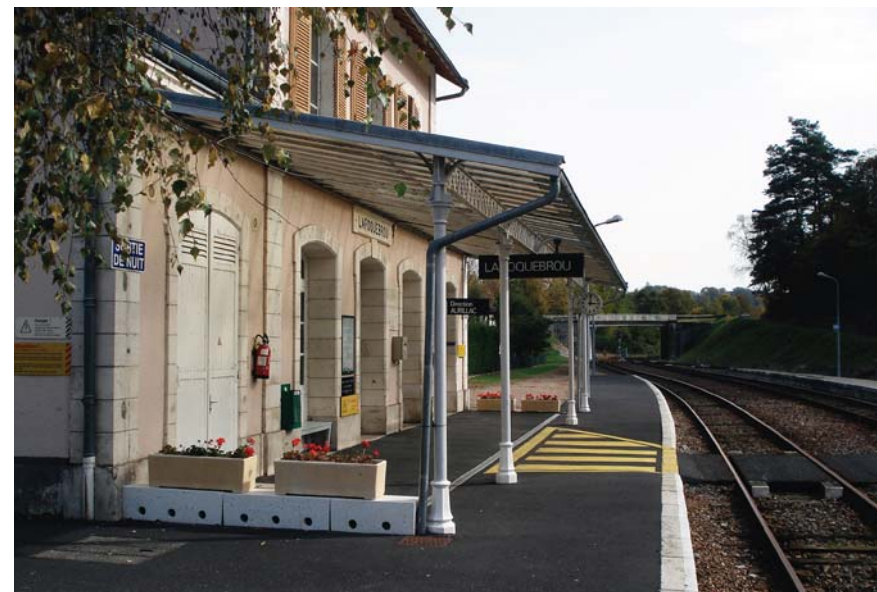
La Gare ferroviaire

Initialement prévue en rive droite au niveau du cimetière actuel, la gare a été construite un peu auparavant l'ouverture de la ligne. Elle reste aujourd'hui très proche de ses dispositions d'origine, sauf pour ce qui concerne la machine à vapeur servant à pomper de l'eau pour les locomotives, qui semble avoir disparu. Les éléments pare-vent de la marquise ont également disparu.

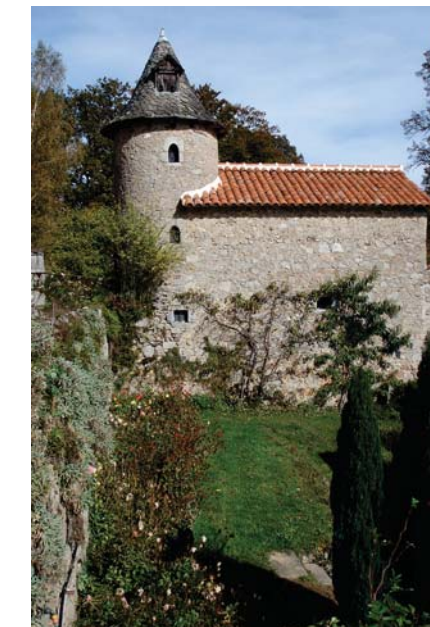
Parcelle 478
Messac

Communs du château dont une tour à usage de pigeonnier. Liés par murets aux terrasses des jardins.

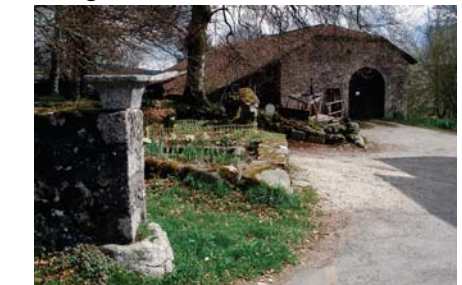
Parcelle 475
Messac

Grange du château.

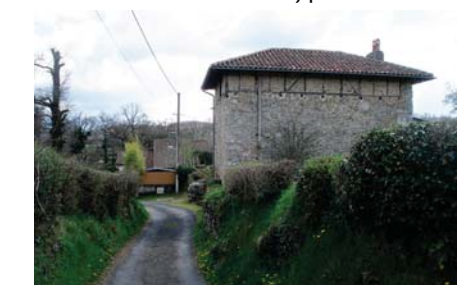
Parcelle 216
Messac

Maison traditionnelle de type rural

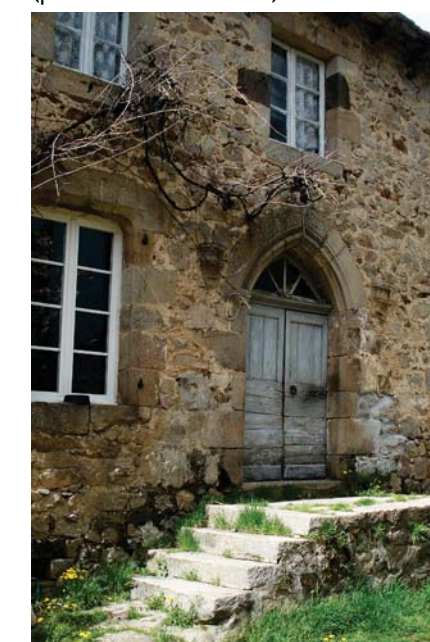
Parcelle 513 (partie)
Le Château

Bâtiment de ferme XIXe (1883) utilisant des éléments gothiques de récupération (provenance château ?)

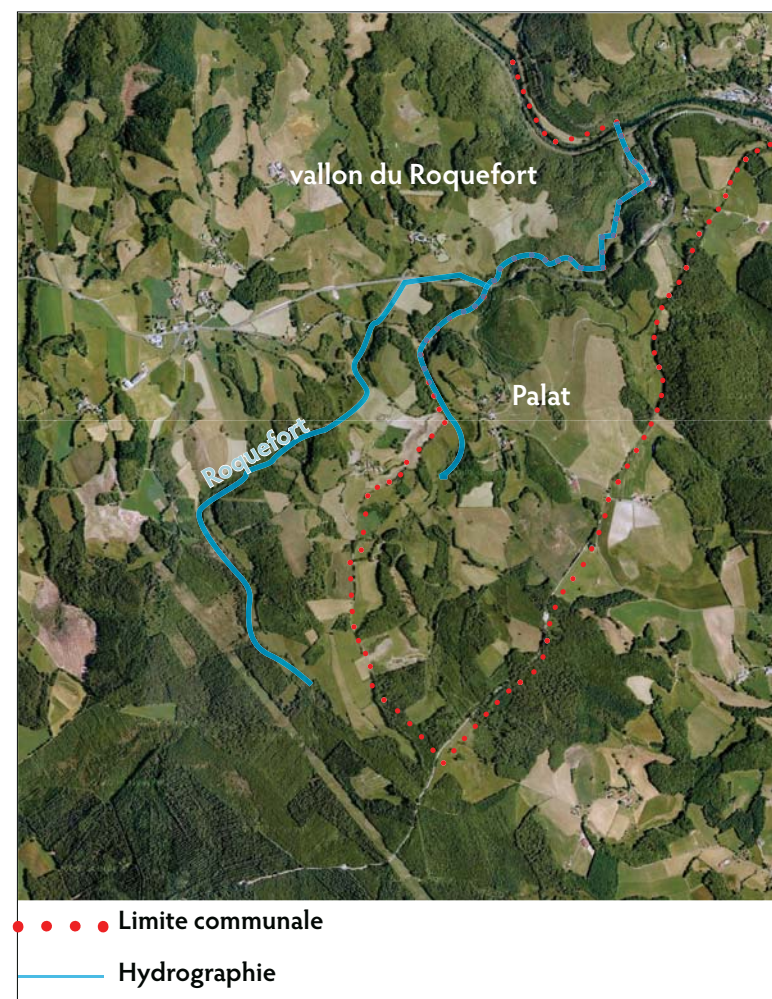
1. Vue depuis la RD 653, vers le bourg
2. Plateau de Palat
3. Chemin descendant, depuis Palat, vers la vallée de l'affluent du Roquefort

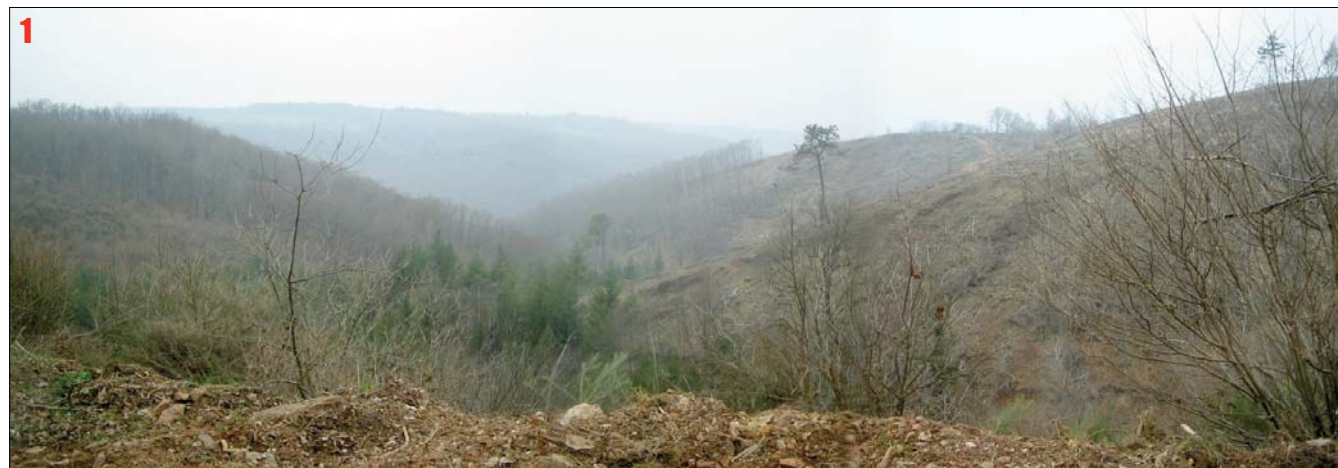
1. vue sur le bois de la Bouriotte, depuis la route en contre-bas du Puy du Château : des coupes à blanc sont observables, bien qu'il s'agisse d'éléments de déstructuration des paysages et favorisant l'érosion des sols.

2. Vue depuis la même route, sur la source captée. Des coupes à blanc sont également observables.

3. Vue depuis la même route, à la hauteur du lieu-dit Lachamp Bas : une vue plus lointaine s'offre soudain, limitée par la lisière du bois de Couderc

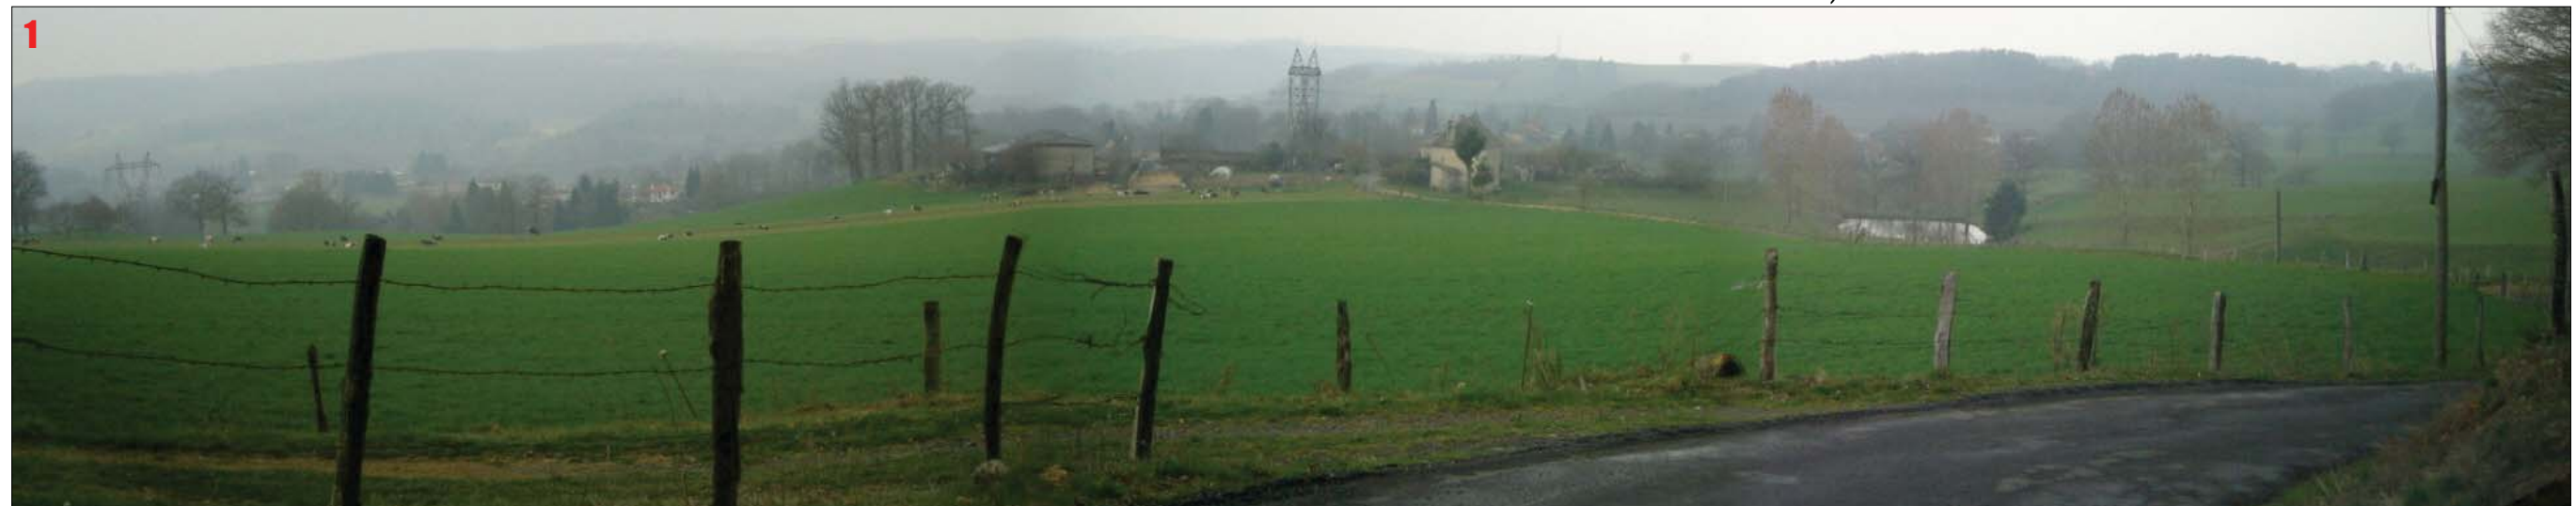
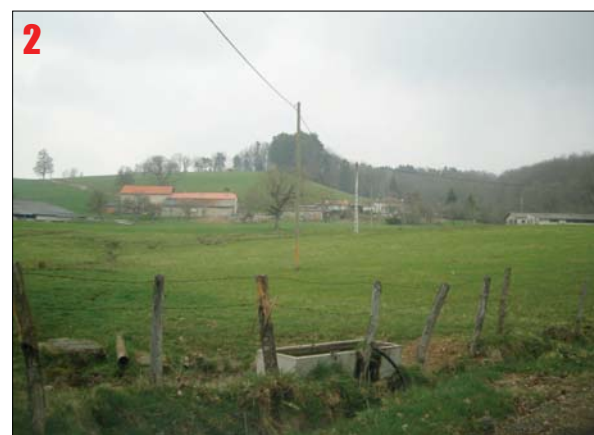
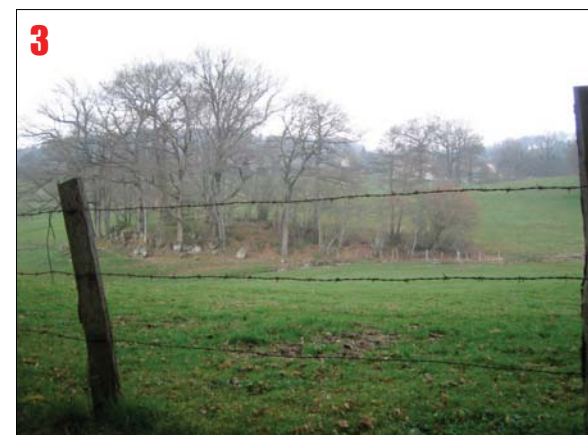
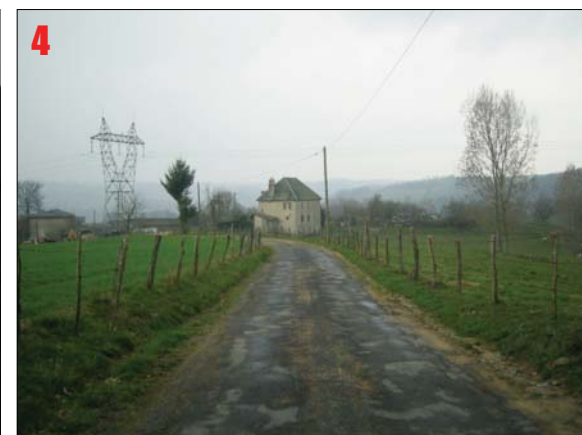
1. Vue sur le vallon, prise entre Caissiol et le Caire, en direction du sud : Caissiol au milieu de la photographie, à droite de Mestrigis ; à gauche de la photographie, les hauts de Messac, en fond, le versant de la Cère
2. Vers la Croix du Vernis
3. Structure végétale vers La Croix du Vernis
4. Arrivée sur Caissiol, en venant du Nord

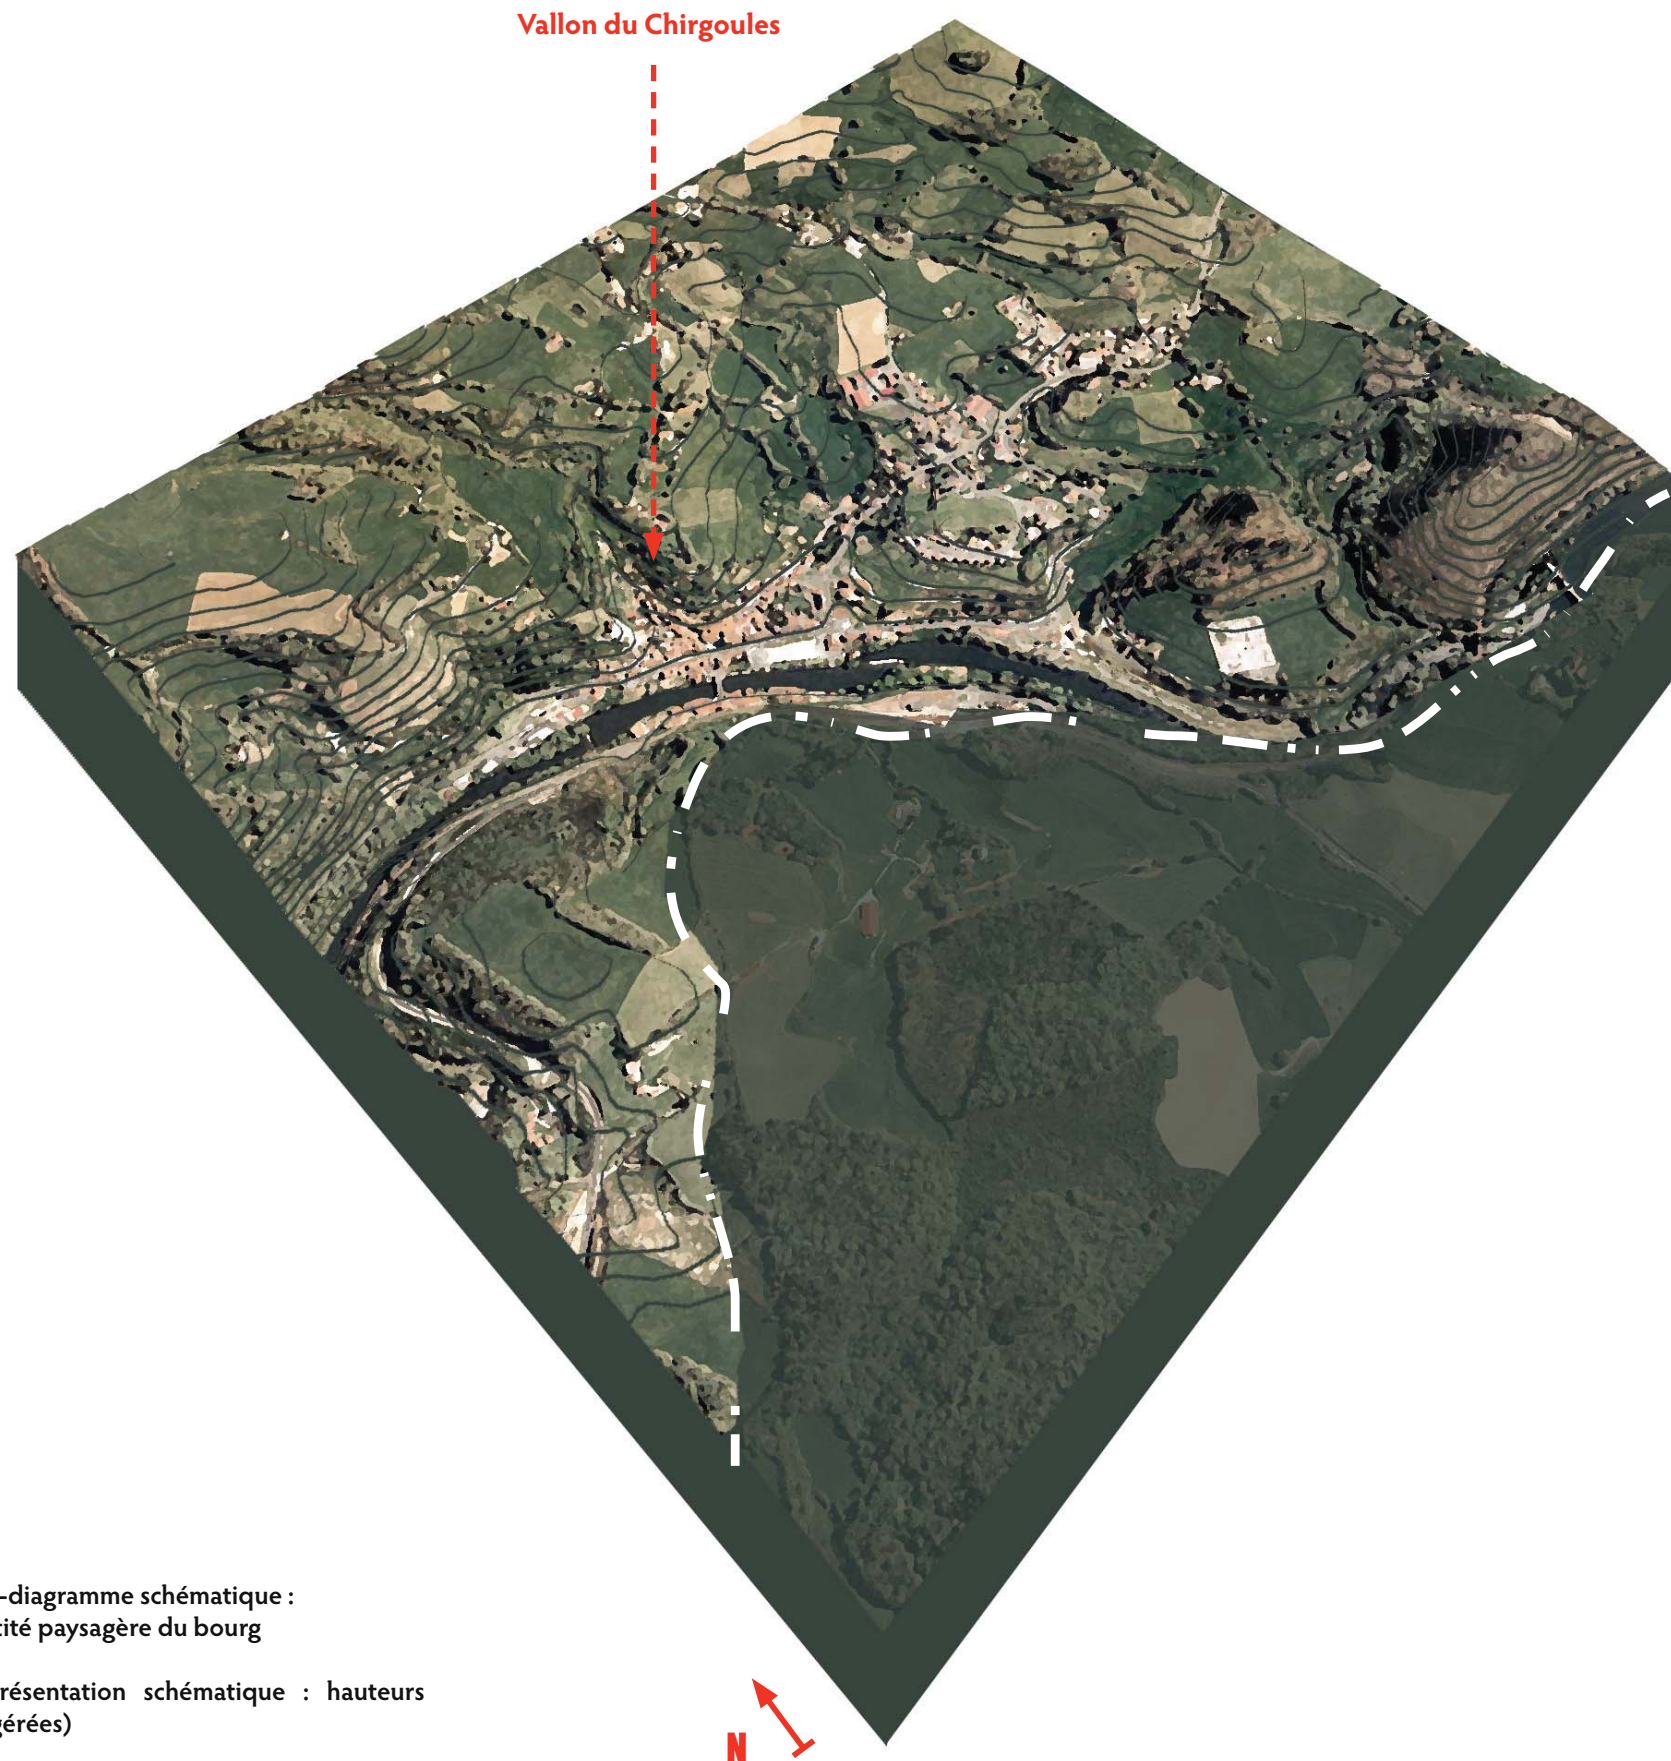
Bloc-diagramme schématique :
l'entité paysagère du bourg

(représentation schématique : hauteurs
exagérées)

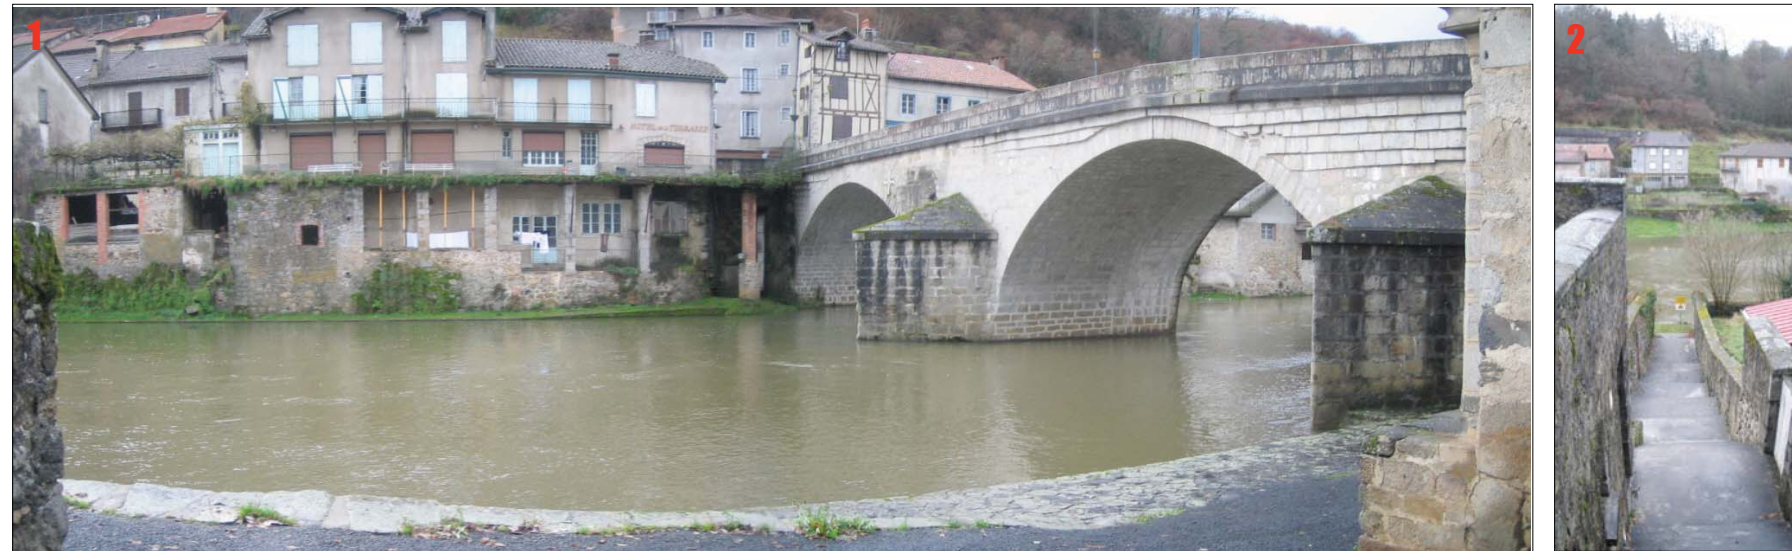
1. Vue depuis la rive nord de la Cère : le front bâti produit un paysage remarquable
 2. Les escaliers qui permettent d'accéder aux berges de la Cère sont des éléments urbains qui contribuent à la qualité du paysage de bord de cours d'eau

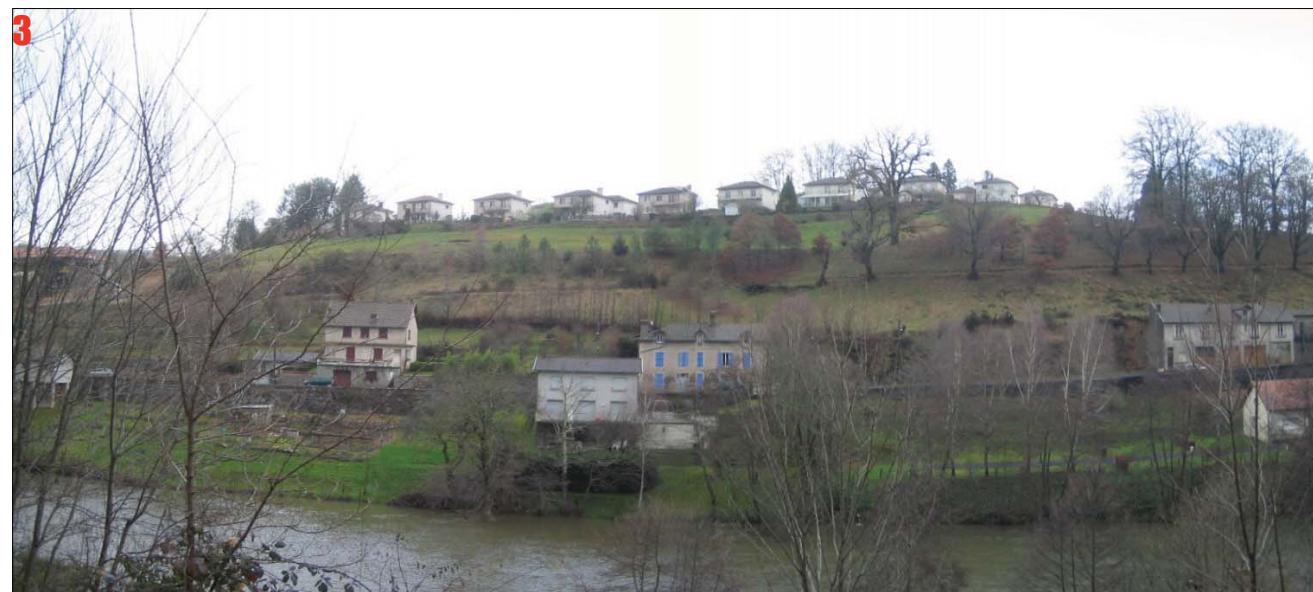
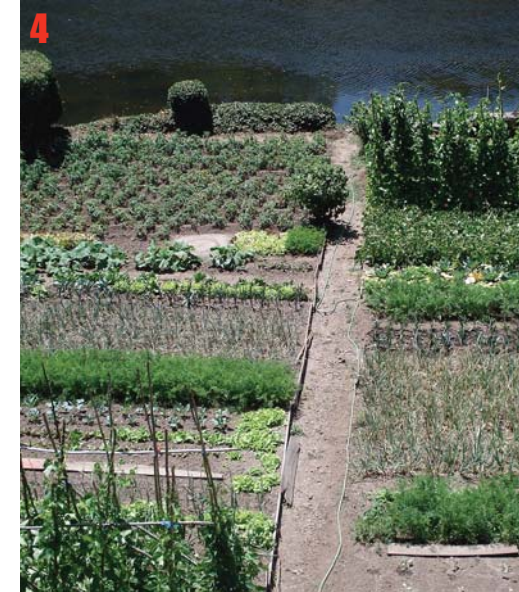
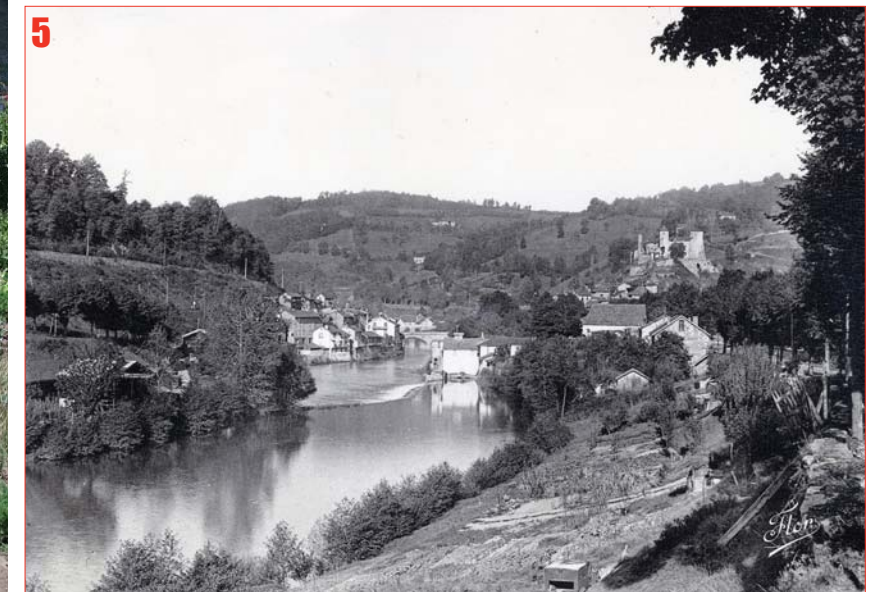
3. Vue depuis la rive sud de la Cère : le paysage de bord de Cère se distingue clairement du reste du paysage
 4. Potagers en bord de Cère, à l'ouest du bourg, rive droite.
 5. Carte postale ancienne : ambiance de bords de Cère, avec les potagers déjà présents (rive droite, à l'est du bourg)
 6. Vue sur le bourg depuis la rive gauche : l'esplanade dégagée en bord de Cère joue un rôle important dans le paysage, en dégagant des vues vers le centre bourg.

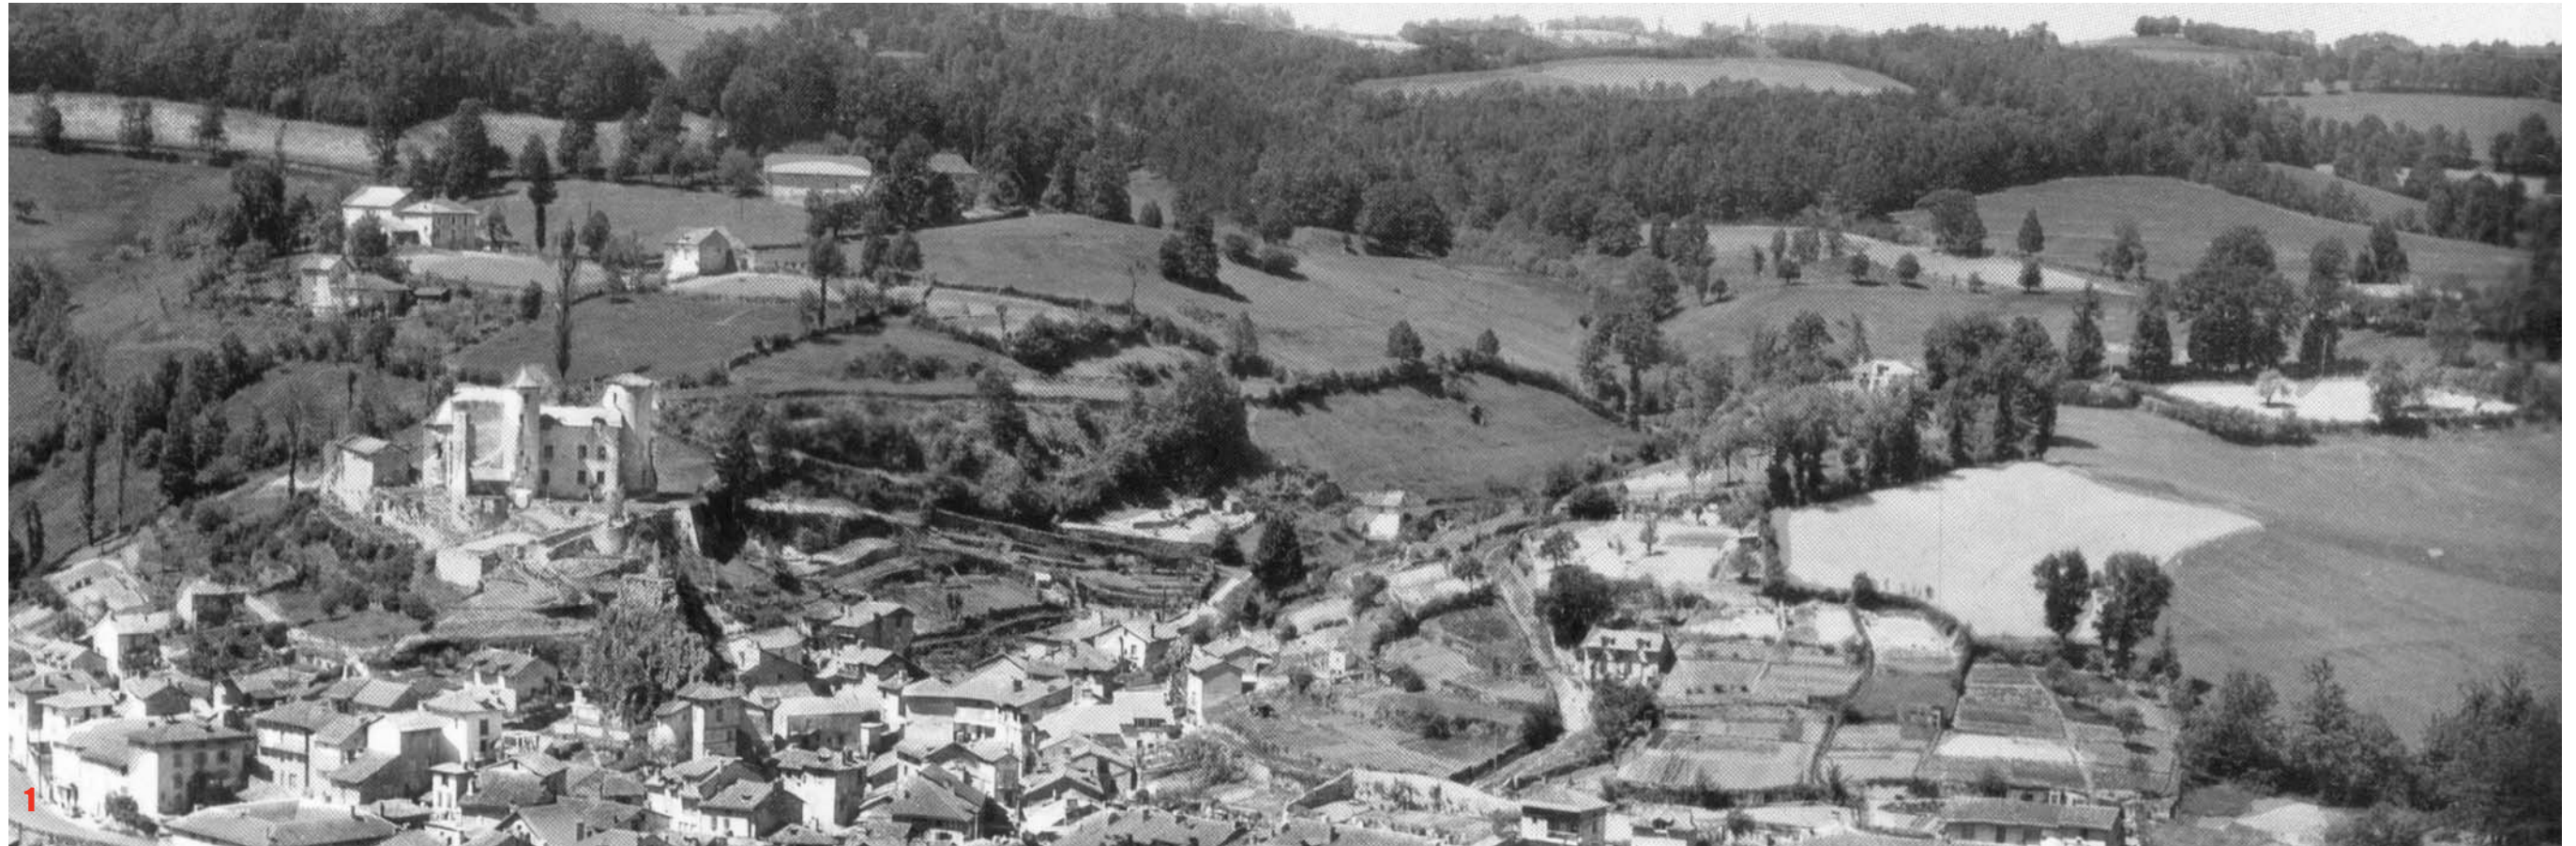
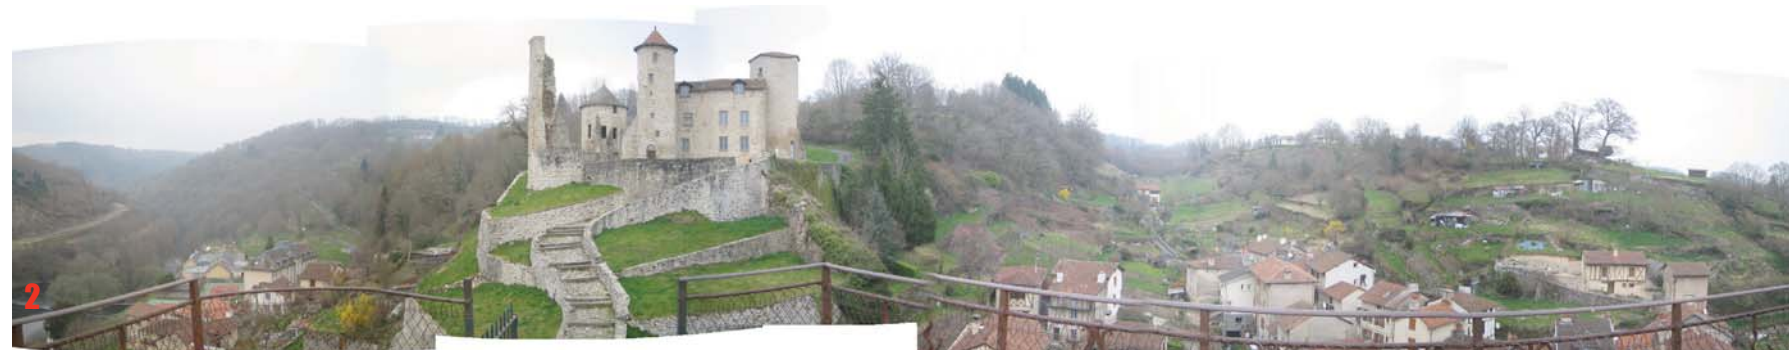
1. Carte postale ancienne : les potagers jouent un rôle structurant dans le paysage du bourg

2. Vue depuis le rocher de la Vierge : les potagers structurent le haut du versant et marquent l'entrée de la vallée du Chirgoules. Ils proposent une trame qui dialogue avec celle donnée par les terrasses en contre-bas du château.

3. Les potagers constituent un élément paysager intéressant mais fragile : des altérations sont observables, avec notamment la disparition de certains murets, et l'apparition de végétaux à connotation ornementale horticole, qui éloignent les parcelles de leur statut initial.

Des altérations sont également observables en ce qui concerne la structure de murets : leur nombre tend à diminuer, et on peut relever des traces d'anciens murets aujourd'hui disparus. De même, l'état de conservation des murets est inégale et certains d'entre eux présentent un aspect dégradé.

Par ailleurs, la qualité de ces jardins réside dans leur aspect rustique. L'introduction de plantes ornementales de type forsythia fait évoluer les potagers vers une banalisation. L'ajout de végétaux trop hauts, trop opaques, ou à la connotation horticole trop prononcée altère la qualité de cet élément paysager fort.
