André DAVID Architecte DPLG Urbaniste
5 avenue des Thermes BP 167 63408 CHAMALIÈRES CEDEX

DIRECTION RÉGIONALE DES AFFAIRES CULTURELLES D'Auvergne
SERVICE DÉPARTEMENTAL DE L'ARCHITECTURE ET DU PATRIMOINE DU CANTAL

AIRE DE MISE EN VALEUR DE
L'ARCHITECTURE ET DU PATRIMOINE

DIAGNOSTIC ARCHITECTURAL PATRIMONIAL ET ENVIRONNEMENTAL

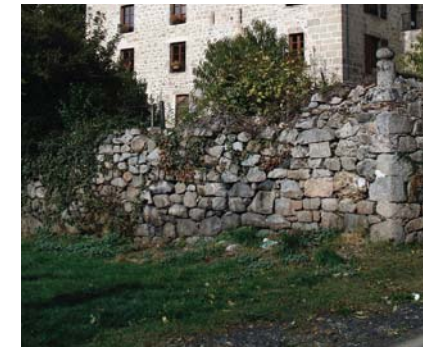
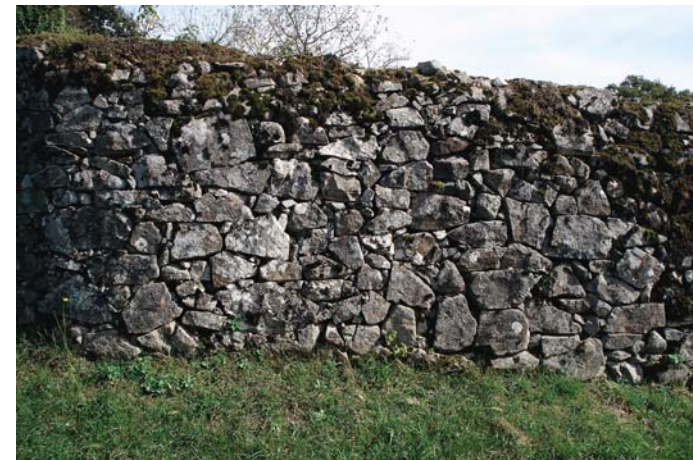
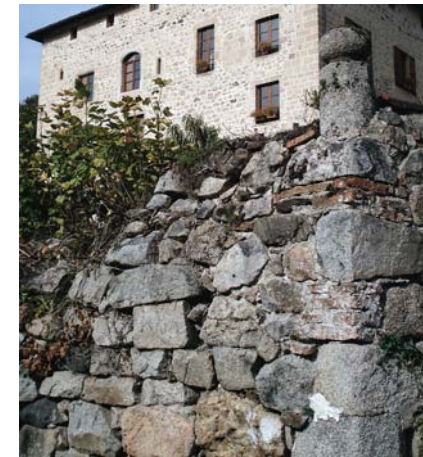
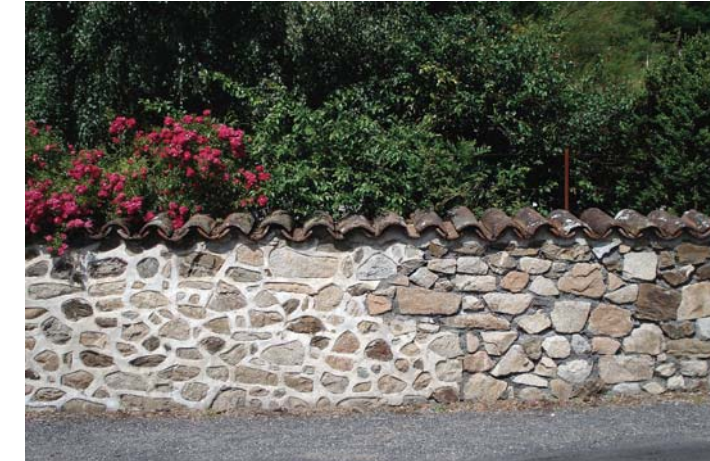
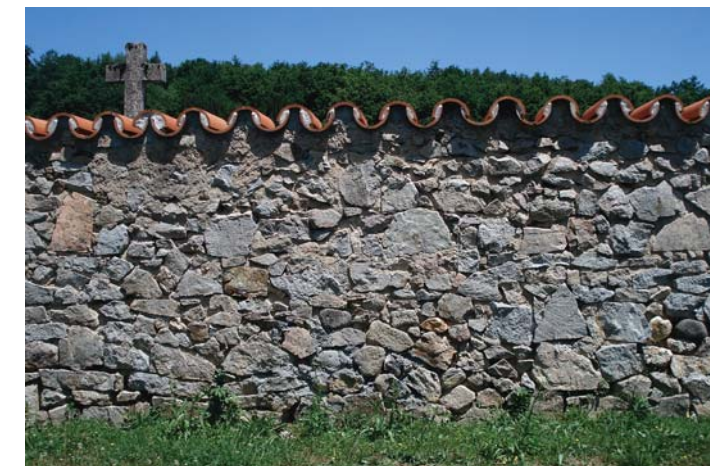
D'une manière générale, les clôtures dans le bourg et sur sa périphérie sont de type maçonné, en pierre jointoyée, dont on ne peut déterminer si elle a pu être enduite. Ces murs sont couronnés par des chaperons de profil arrondi également maçonnés (les angles sont parfois marqués par un élément décoratif, comme une boule de pierre taillée)

. Ces ouvrages sont souvent dégradés, faute d'avoir été entretenus. Ils existent en version d'apparence non maçonnée dans la zone des jardins (voir plus loin)

Il existe également localement un autre type de clôture maçonnée, également en pierre jointoyée, dont le sommet est protégé par une rangée de tuiles creuses ou "canal". Il semble que ce type d'ouvrage moderne puisse être la perpétuation d'un modèle traditionnel.

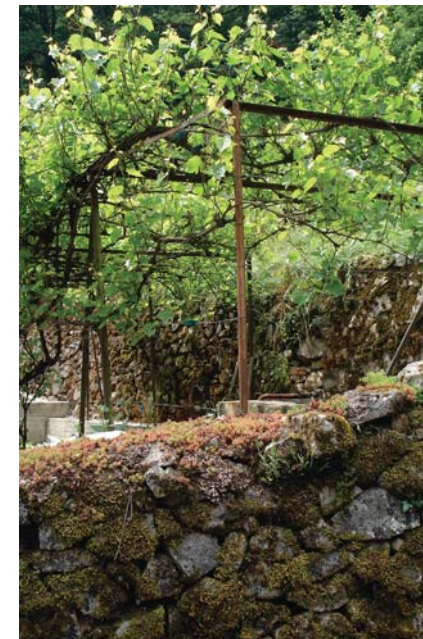
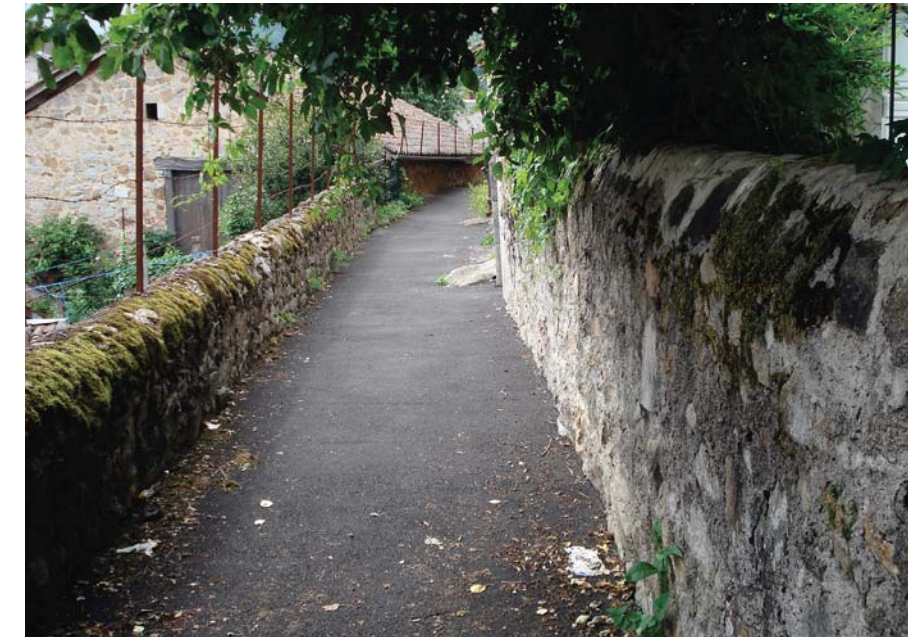
Lorsque la pente se fait plus forte, et que les terrains sont (ou ont été) utilisés comme jardins, apparaissent alors des murets de soutènement, d'apparence non maçonnée, mais qui ont pu l'être à l'origine (par exemple avec des mortiers de chaux aujourd'hui dégradés, faute de protection contre l'humidité). Ces ouvrages subdivisent les pentes, et recréent ainsi des parcelles exploitables pour la plantation (vignes, vergers, potagers...).

Ces ouvrages sont d'une grande importance visuelle et constituent une sorte de spécificité locale.

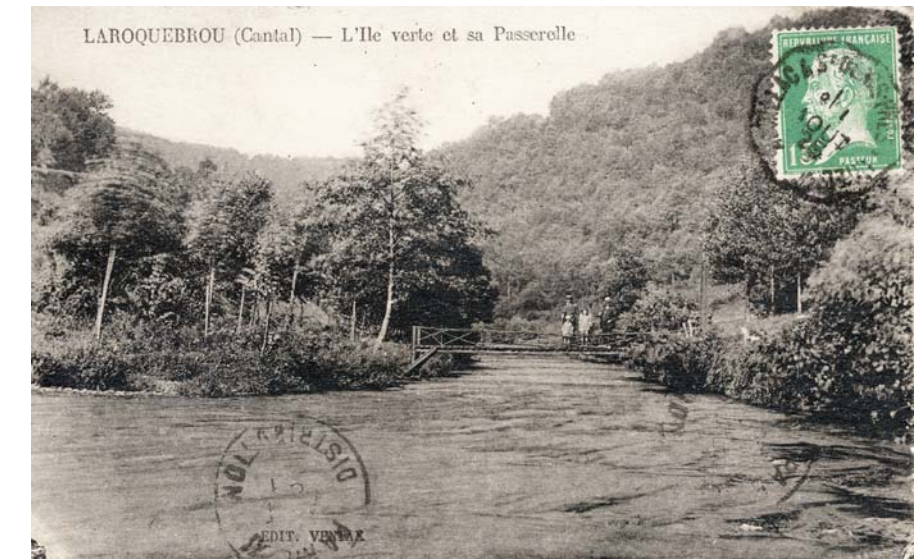
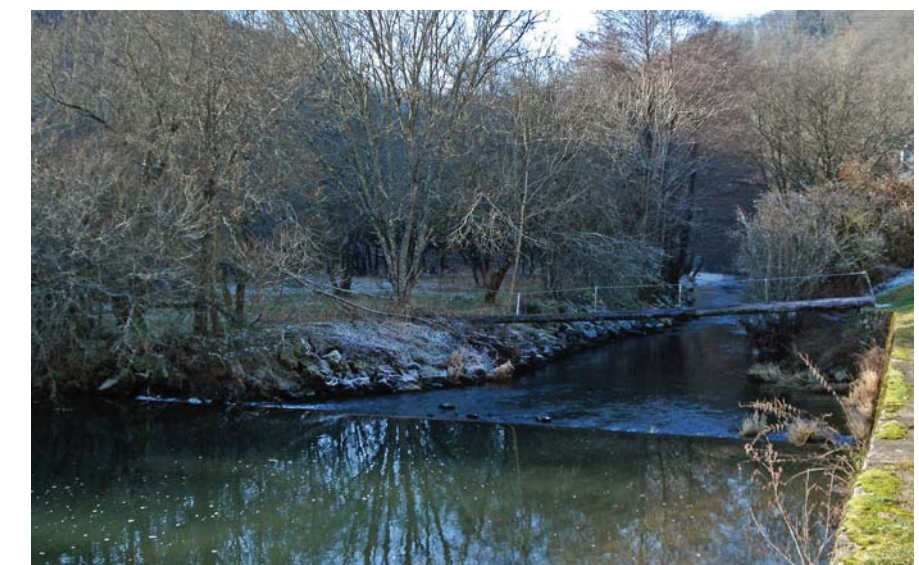
Ci-dessus, l'Île Verte et ses ripisylves, un milieu inchangé depuis un siècle

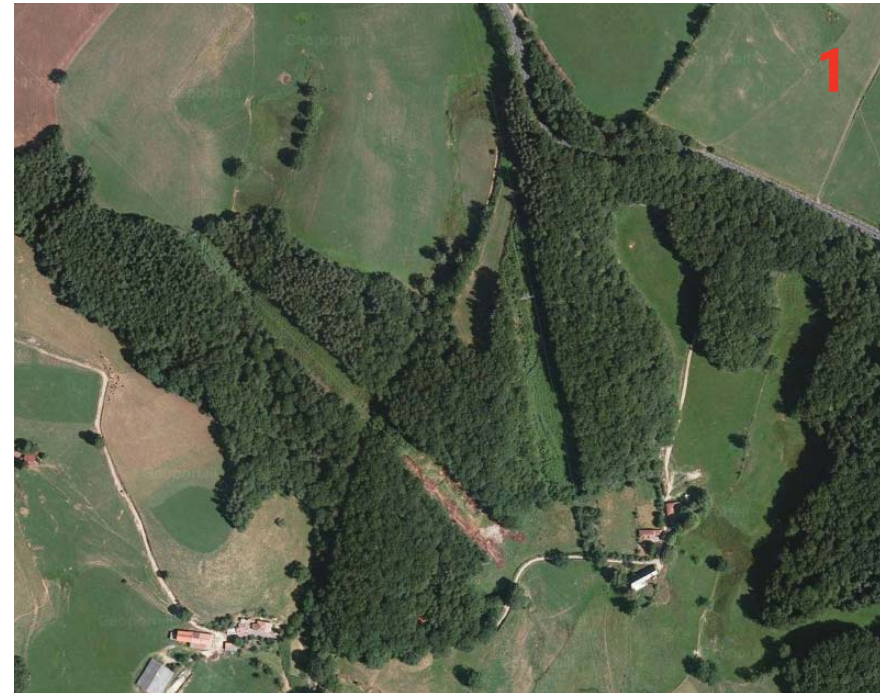
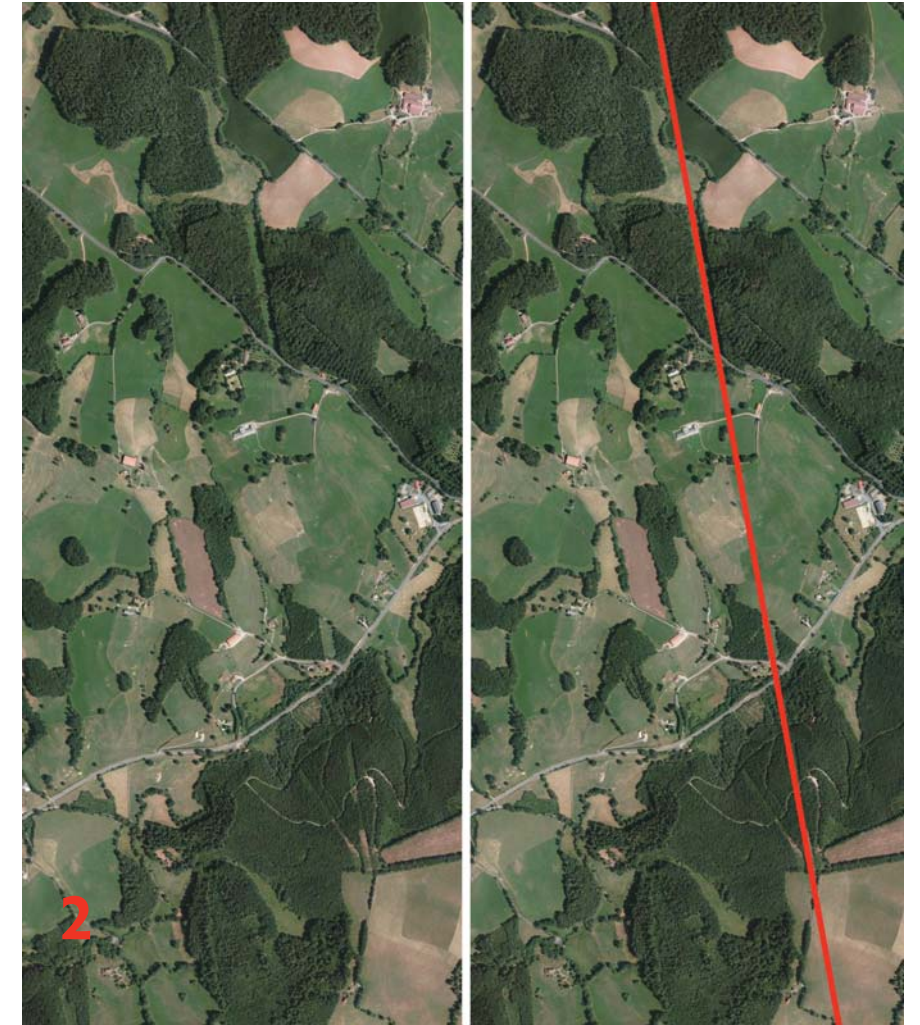
1. Un massif boisé tranché en V par deux lignes électriques divergentes.
2. Saignée rectiligne à l'Est de Laroquebrou
3. Détail sur Cavaroque : la parcelle a été tranchée en biais à sa pointe, l'allée d'arbres interrompue.

Conçues en un temps où la concertation sur leur tracé était sommaire, et la prise en compte de l'environnement presque inexistante, ces lignes courent donc au plus droit, tranchant forêts, haies, ou allées d'arbres. Le milieu naturel est donc parcouru de ces corridors géométriques, régulièrement déboisés, qui interrompent les massifs forestiers.

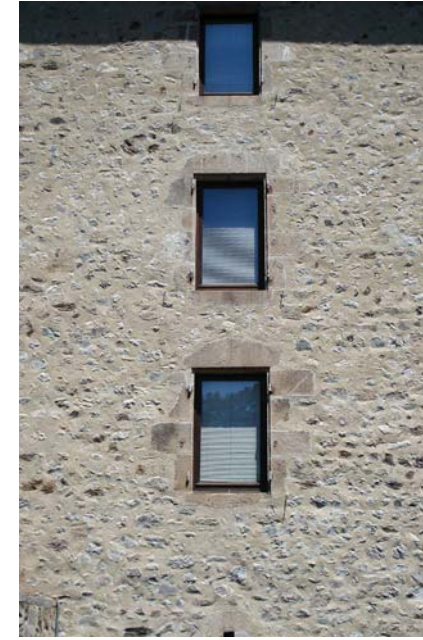
Les "fenêtres mortes" : en supprimant volets et châssis à la française, on élimine une "couche" essentielle du second-cœur de l'architecture ancienne ou traditionnelle, qui joue également un rôle visuel (que ce soit en créant une réticulation secondaire de façades généralement simples, et en supprimant une mise en couleurs possible).

Par ailleurs, on introduit ainsi des matériaux de synthèse, peu ou pas recyclables à l'issue de leur cycle de vie, ou bien des matériels métalliques, issus de filières très énergivores (comme l'aluminium).

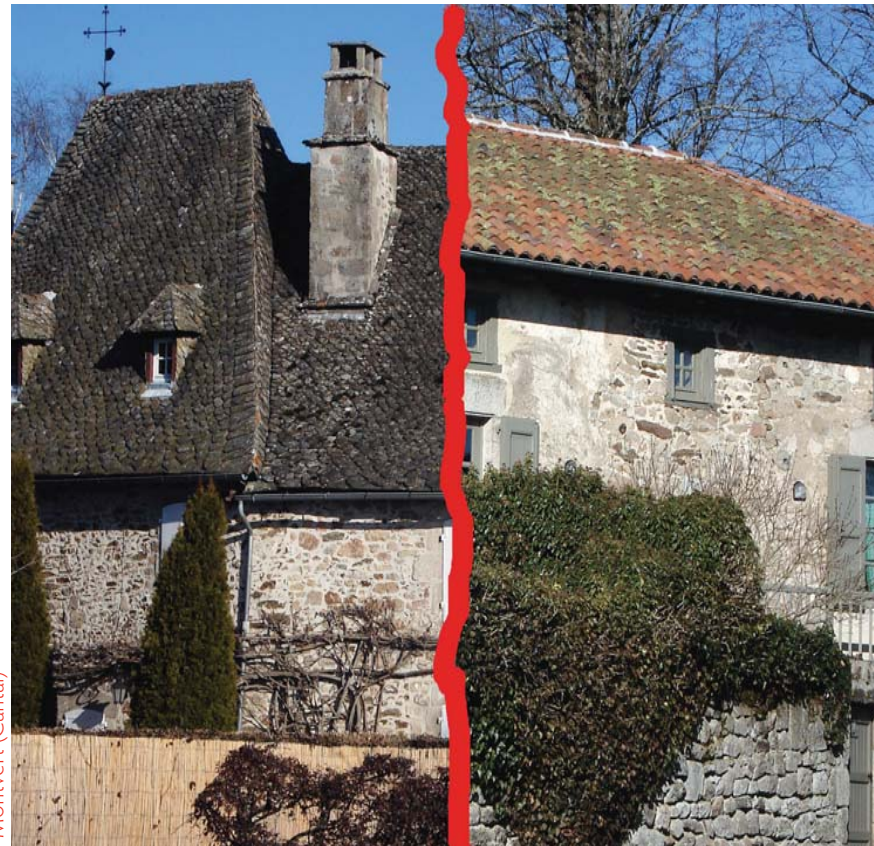
Montvert (Cantal)

Le contexte local est celui de la cohabitation de procédés constructifs différents. La lauze ou ardoise "corrézienne" cohabite avec la tuile canal "quercynoise".

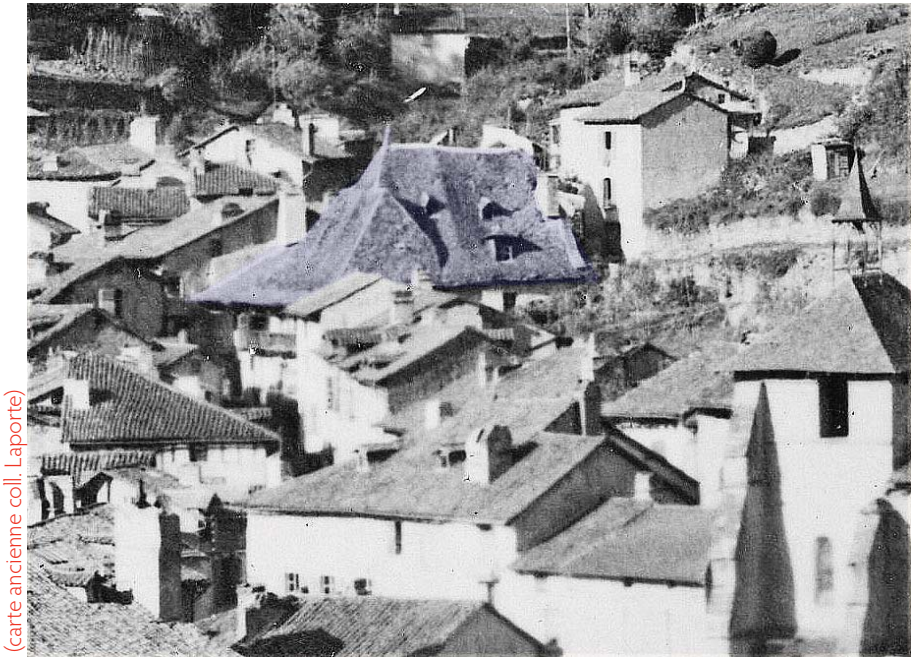
(carte ancienne coll. Laporte)

La cohabitation de toitures de différentes pentes et de différents matériaux, a existé à Laroquebrou intra muros jusque dans les années 1950. Elle a aujourd'hui disparu.

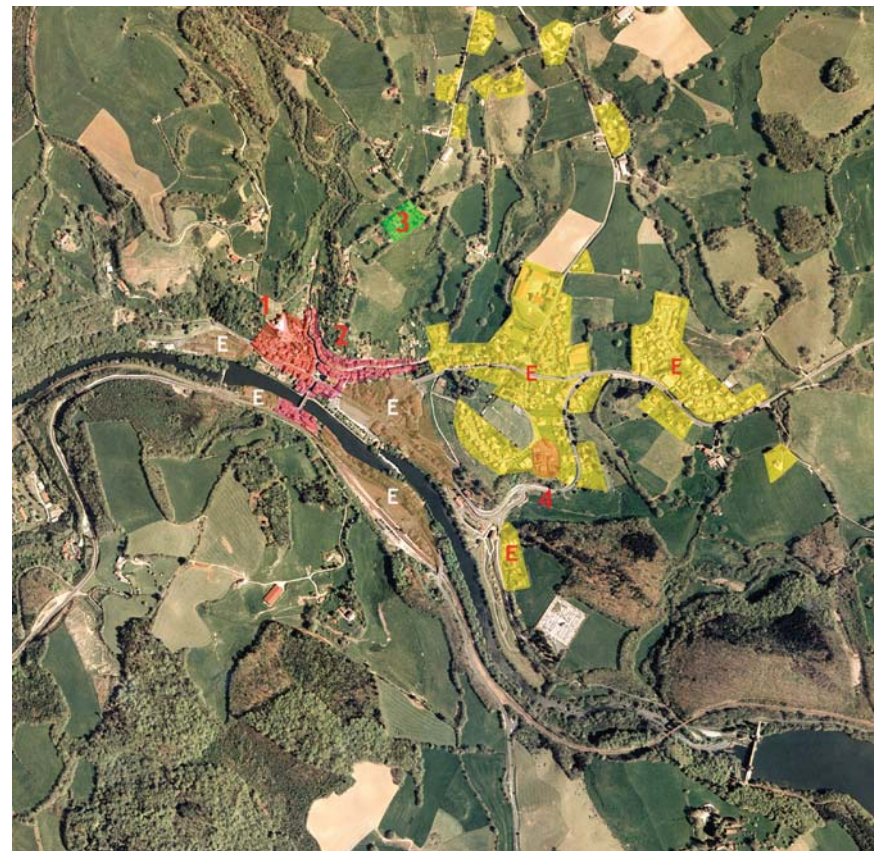
(carte ancienne coll. Laporté)

La topographie locale a évité un choc visuel trop violent entre zones anciennes très cohérentes et zones modernes hétérogènes

(en blanc, les lignes de crête)

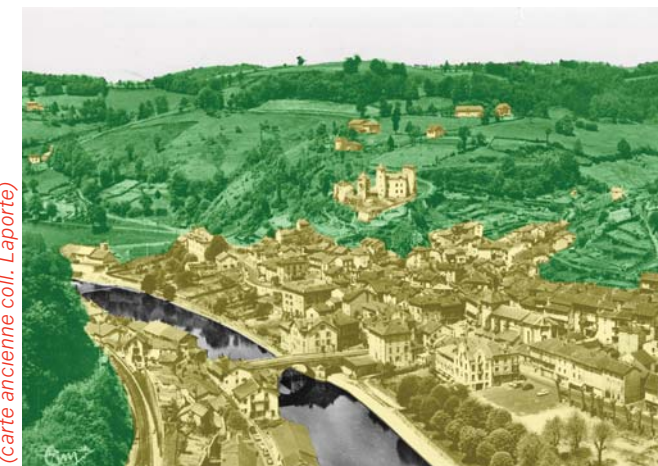
La scénographie de la partie Ouest du bourg a jusqu'ici résisté à l'urbanisation moderne. Il faut noter l'extrême importance des arrière-plans du château fragilisés par un début d'urbanisation éparse.

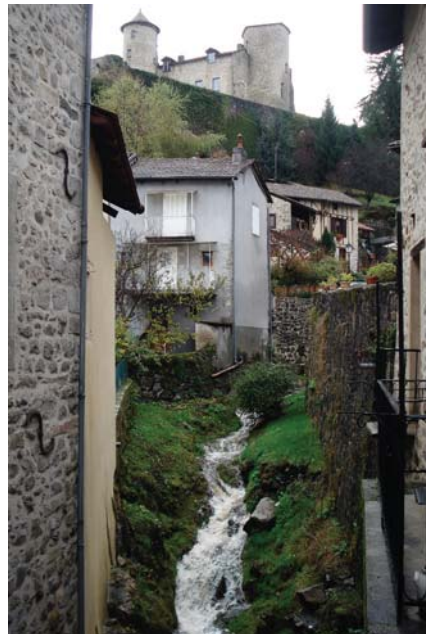
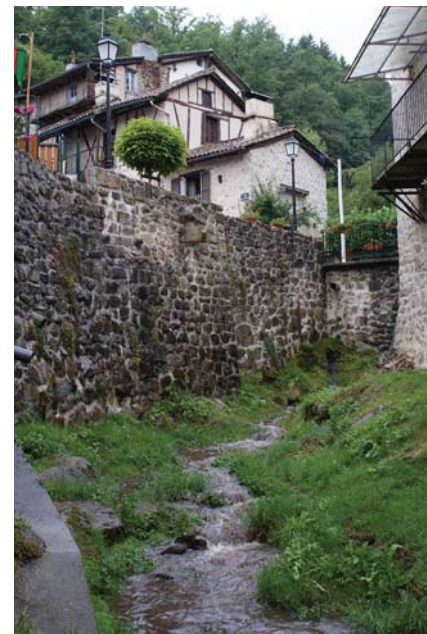
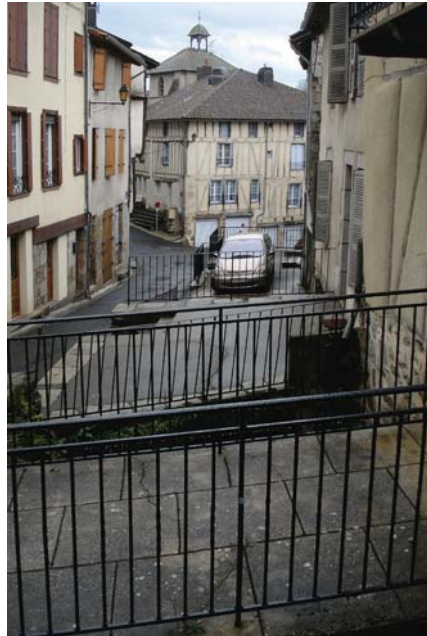
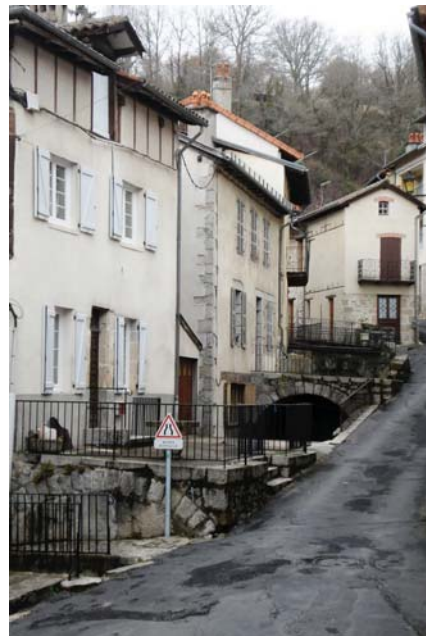
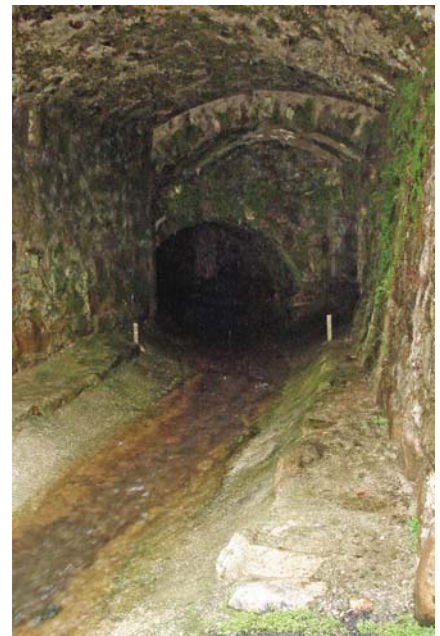
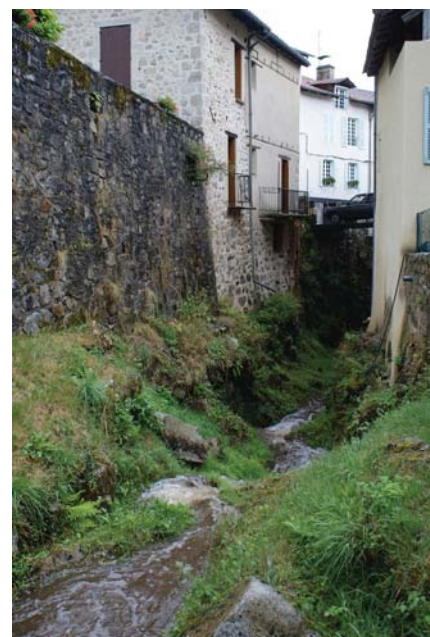
Le Nègrerieu "sauvage", hier et aujourd'hui. La charge "pittoresque" du site semble en chute libre...

Le danger serait d'en faire un arrière, non destiné à être vu.

Ce ruisseau très encaissé, qui a joué un rôle de frontière physique et juridique au Moyen-âge, d'espace utilitaire par la suite avec ses tanneries, puis d'espace public avant l'arrivée de l'eau courante (on y lave encore le linge dans les années 1900) est aujourd'hui aboli visuellement, recouvert de dalles de béton, censées protéger contre des débordements parfois intempestifs.

Or, au-delà de son rôle de micro-paysage interne, structurant les quartiers entre eux, il s'agit d'un élément identitaire très fort, qu'il sera nécessaire, à un moment ou un autre, de se réapproprier, que ce soit pour des raisons esthétiques ou plus prosaïquement de sécurité (les riverains tendent à s'approprier l'espace, au mépris des risques, qu'ils courent eux-mêmes, ou qu'il font courir à la collectivité).

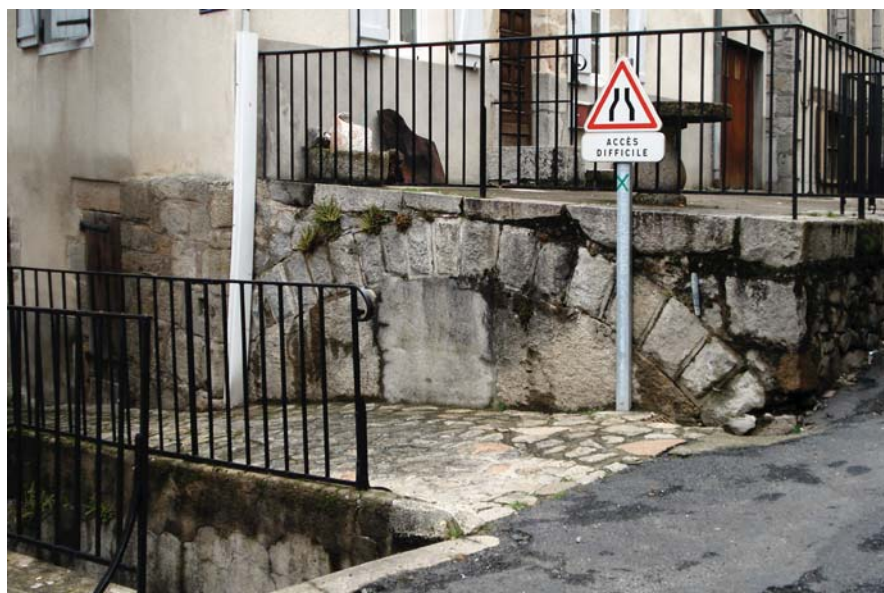
Le Nègrerieu "domestiqué", captif de son boyau, prive la rue éponyme de son sens, de même que plusieurs ouvrages dont la fonction est ainsi rendue illisible.

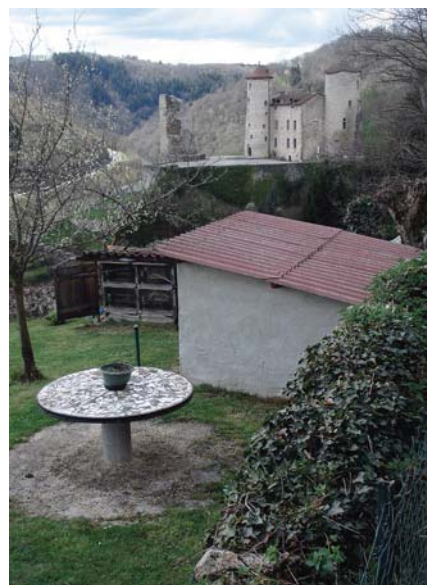
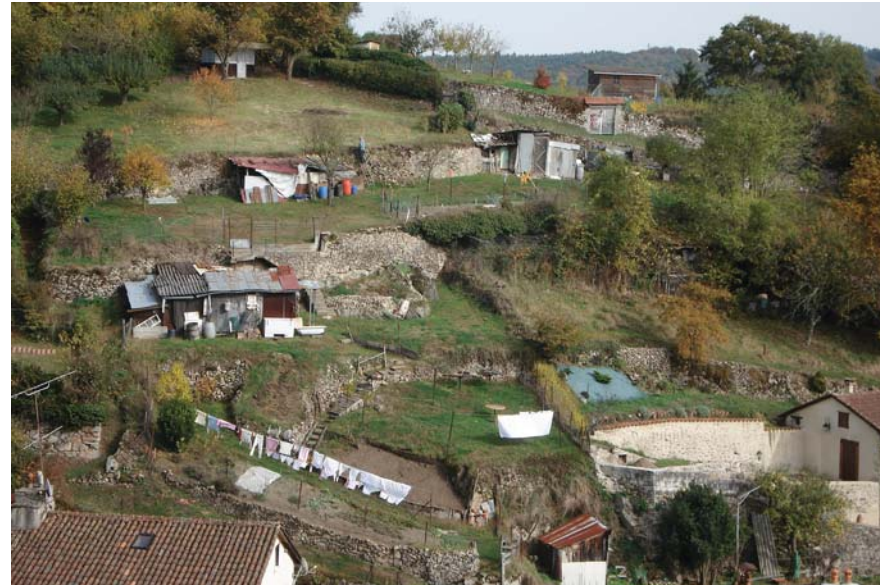
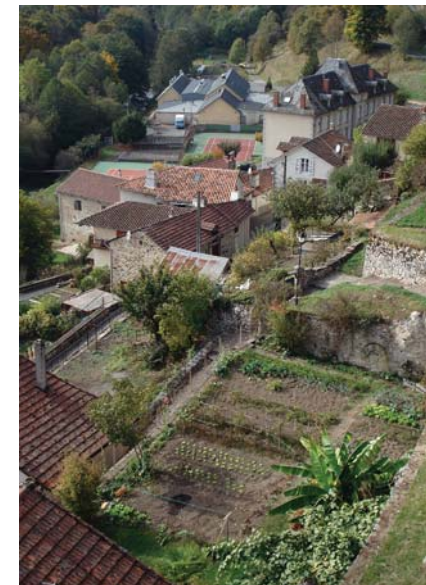
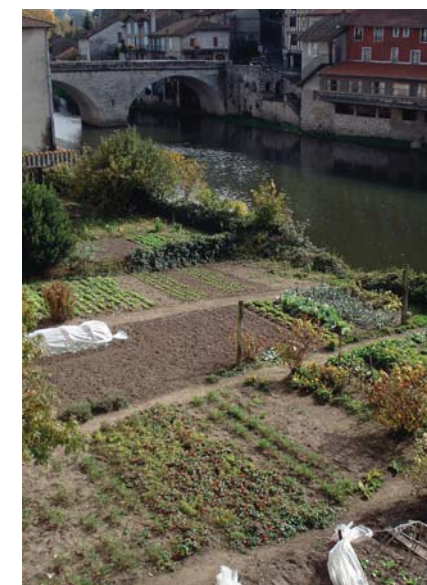
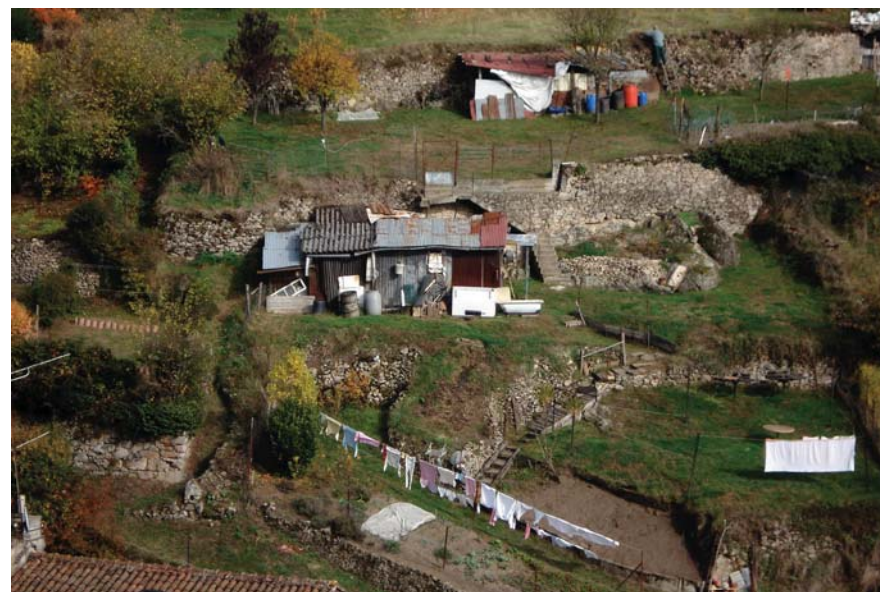
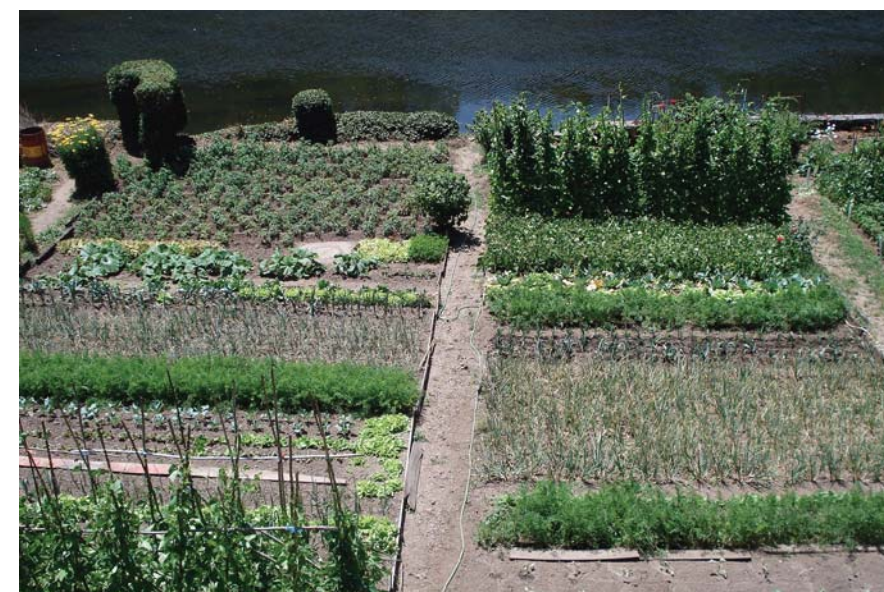
Ces jardins constituent un pilier de l'identité locale. Support d'une ancienne pratique horticole locale, ils témoignent de l'appropriation du territoire par ses habitants. Un riverain qualifiant une de ces zones de "favela", résume toutefois une certaine opinion négative sur l'évolution des jardins en amont du bourg. Cette zone orientée Sud-Est est extrêmement vue, en particulier depuis les sites touristiques majeurs : château, rocher de la Vierge.

Les cabanes de jardin tendent à devenir de véritables ensembles de constructions précaires, et en se "durcissant" et s'équipant, à prendre un aspect de moins en moins séduisant... On est ici toutefois confronté à une contradiction entre un usage dont on souhaite la pérennité, et une impuissance à en maîtriser les conséquences visuelles négatives... Des problèmes d'une autre échelle vont se poser à moyen terme lorsque les systèmes de murets, qui ne font plus l'objet d'entretien régulier, nécessiteront des réfections, ou lorsque ces potagers ras se mueront en jardins "d'agrément" formant des masques.

Les autres zones de jardin, en frontispice des rives de Cère, moins éloignées des zones bâties, n'évoluent pas de manière aussi préoccupante. Elles peuvent toutefois également se muer en jardins d'agrément qui constitueraient autant de masques, dès lors que leur utilisation en jardins utilitaires serait abandonnée.

Ces sites fragiles sont l'une des clés du maintien de la qualité identitaire et environnementale de La Roquebrou.

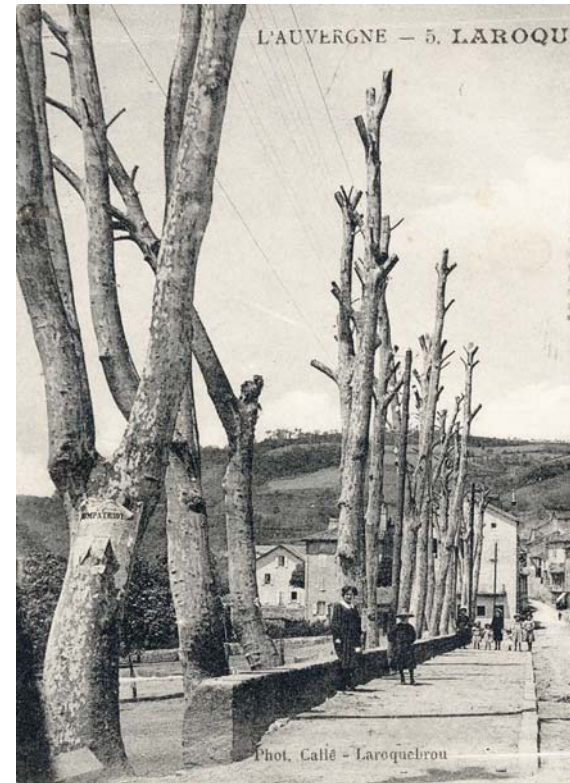
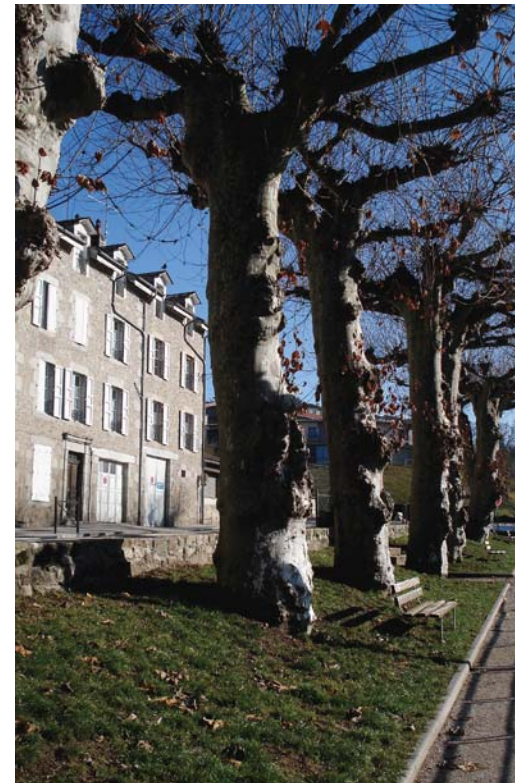
Le "calvaire" qu'on fait subir aux platanes paraît tellement enraciné dans les pratiques qu'on finit par oublier qu'il était anti-naturel. On fragilise l'arbre, qui pourrit par le haut, de manière invisible. Dans le cas de l'avenue des "Grands Platanes" (ainsi dénommée sur la carte postale des années 1900) c'est la passage de l'électricité qui a engagé un processus de taille et d'élagage qui conduiront tôt ou tard à une disparition de cet alignement. Faut-il planter pour ensuite mutiler systématiquement pendant des années ? Il faut se poser la question.

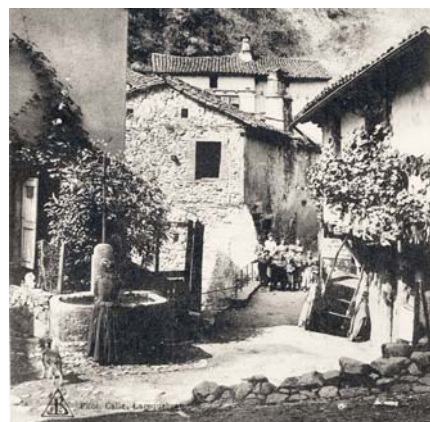
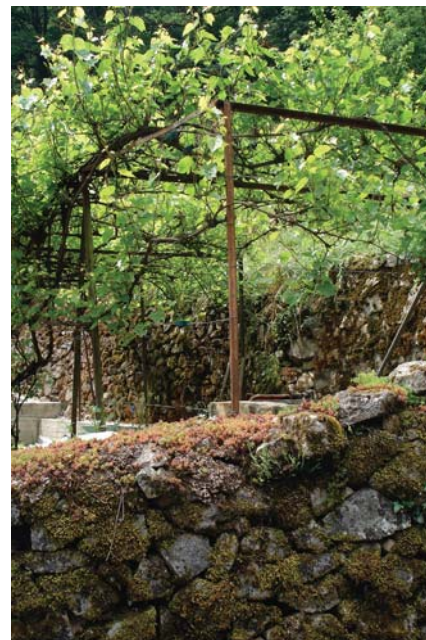
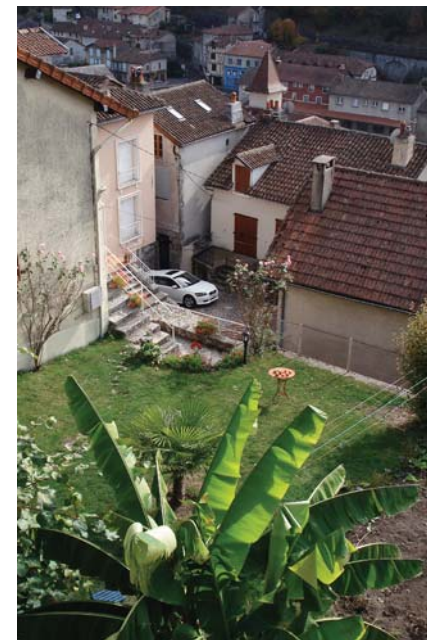
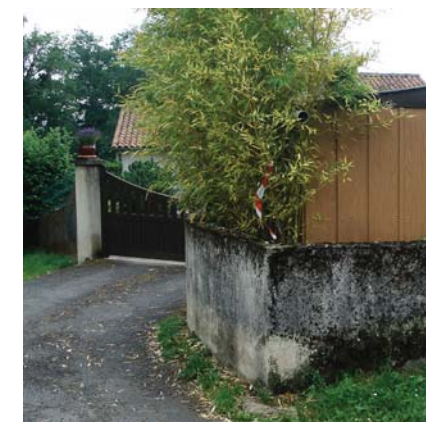
La treille ou vigne de façade est une vieille pratique locale, dont subsistent de nombreux exemples. Si son intérêt vivrier n'est plus évident aujourd'hui (produire un raisin de table), son intérêt climatique est encore d'actualité en été.

Une tendance récente est à introduire des essences exogènes qui peuvent s'adapter aux conditions climatiques locales. Si certaines sont limitées à des sites confinés, l'expansion des bambous, facilement invasifs, formant des massifs parfois énormes, très difficiles à éradiquer, peut constituer une préoccupation.

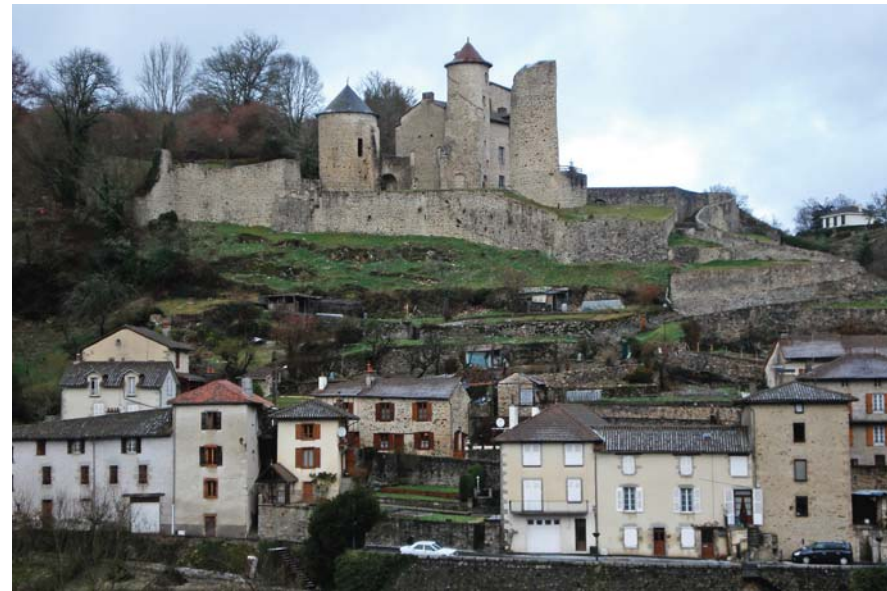
← le "Fort" le Château le Merle

Le Négrerieu marque la frontière entre le quartier du Fort et son prolongement du Merle, au pied du château. Ces quartiers plutôt restaurés, pavés, peuvent être qualifiés de touristiques.

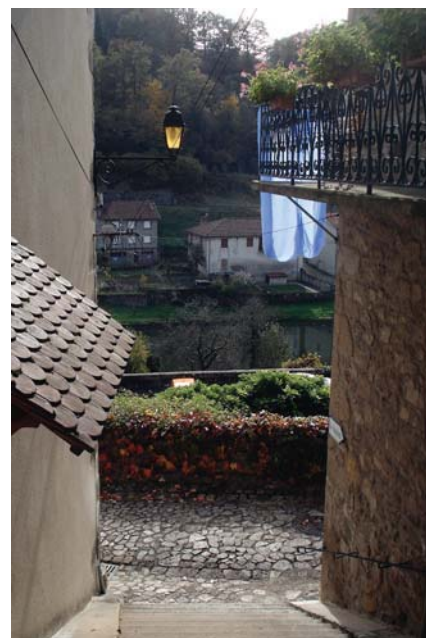
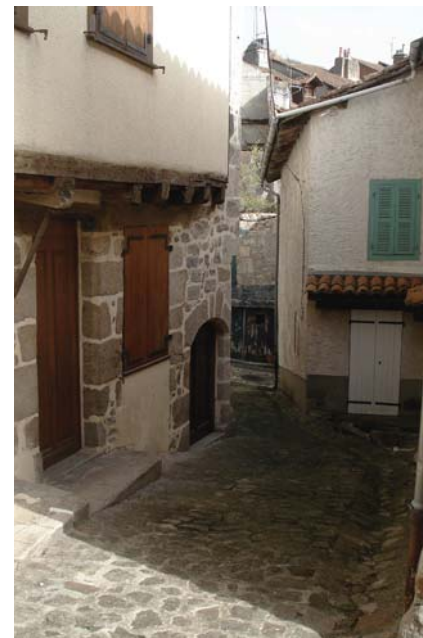
Par contre, les quartiers de part et d'autre de la rue Damont, sont d'aspect immédiat moins séduisant, en attente de valorisation, mais tout aussi, sinon plus, patrimoniaux...

La Ville est restée celle des habitants et commerces du quotidien, avec parfois des habitats qui semblent dégradés, mais dans des constructions anciennes remarquables (comme rue Damont). Pénétrable à la voiture, elle paraît également moins mise en valeur (l'ancien hôpital, cerné de voitures), parfois plus sombre et même ponctuellement inhospitalière (partie étroite de la rue Damont). Il existe un risque, inhérent aux "bourgs situés à la campagne", que ce secteur devienne un ghetto pour ceux qui ne peuvent accéder à la maison individuelle. En tout cas, il va s'y exercer une contradiction (également propre à ce type de bourg), entre les nécessités d'une restauration fine et sensible de constructions très anciennes, auxquelles porter une attention quasi-archéologique, et l'affectation des moyens correspondants.

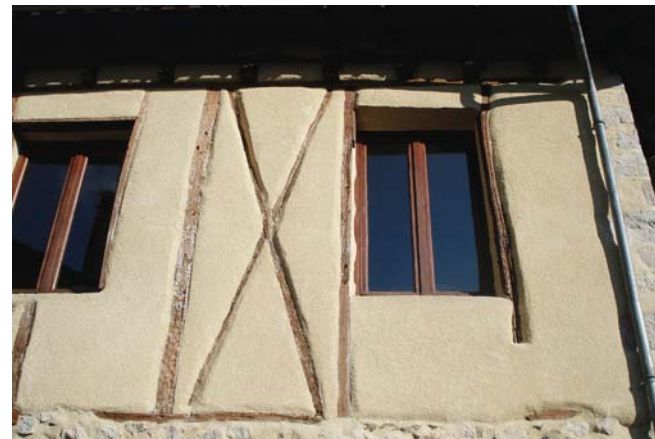
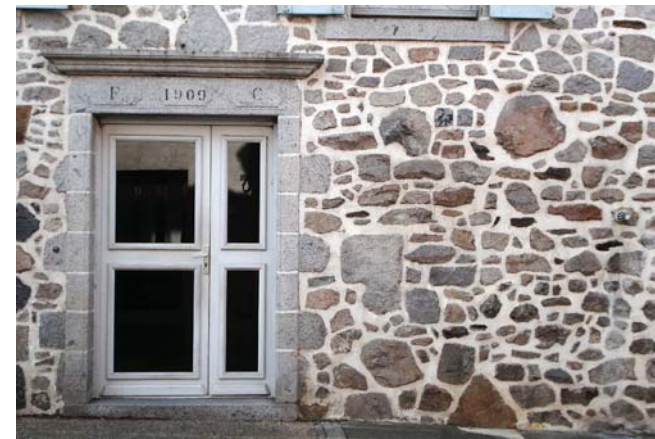
Le décapage systématique des enduits a non seulement des conséquences esthétiques, en effaçant des compositions architecturales, en mettant à jour des structures ou des appareillages non destinés à être vus, mais prépare aussi des désordres futurs.

Comment en effet, vont vieillir la plupart de ces assemblages, à peine dégagés, déjà dégradés ? ou bien encore enchâssés dans des bourrelets d'enduit ?

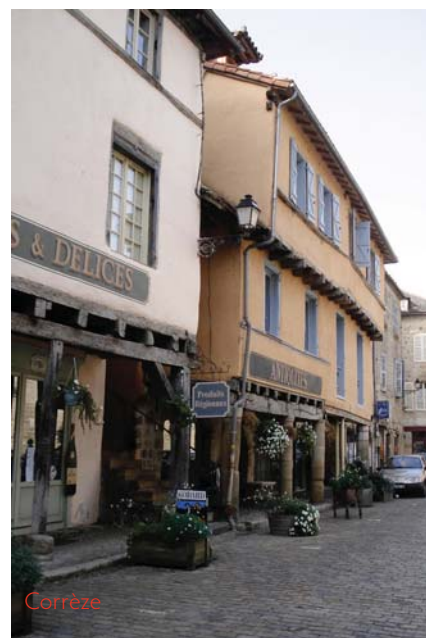
Dans d'autres régions à l'architecture analogue, on s'oriente de plus en plus vers un "retour" des enduits, qui permet d'améliorer la protection des bois, de constituer des parois homogènes, et d'envisager des mises en couleur autres que "brutes".

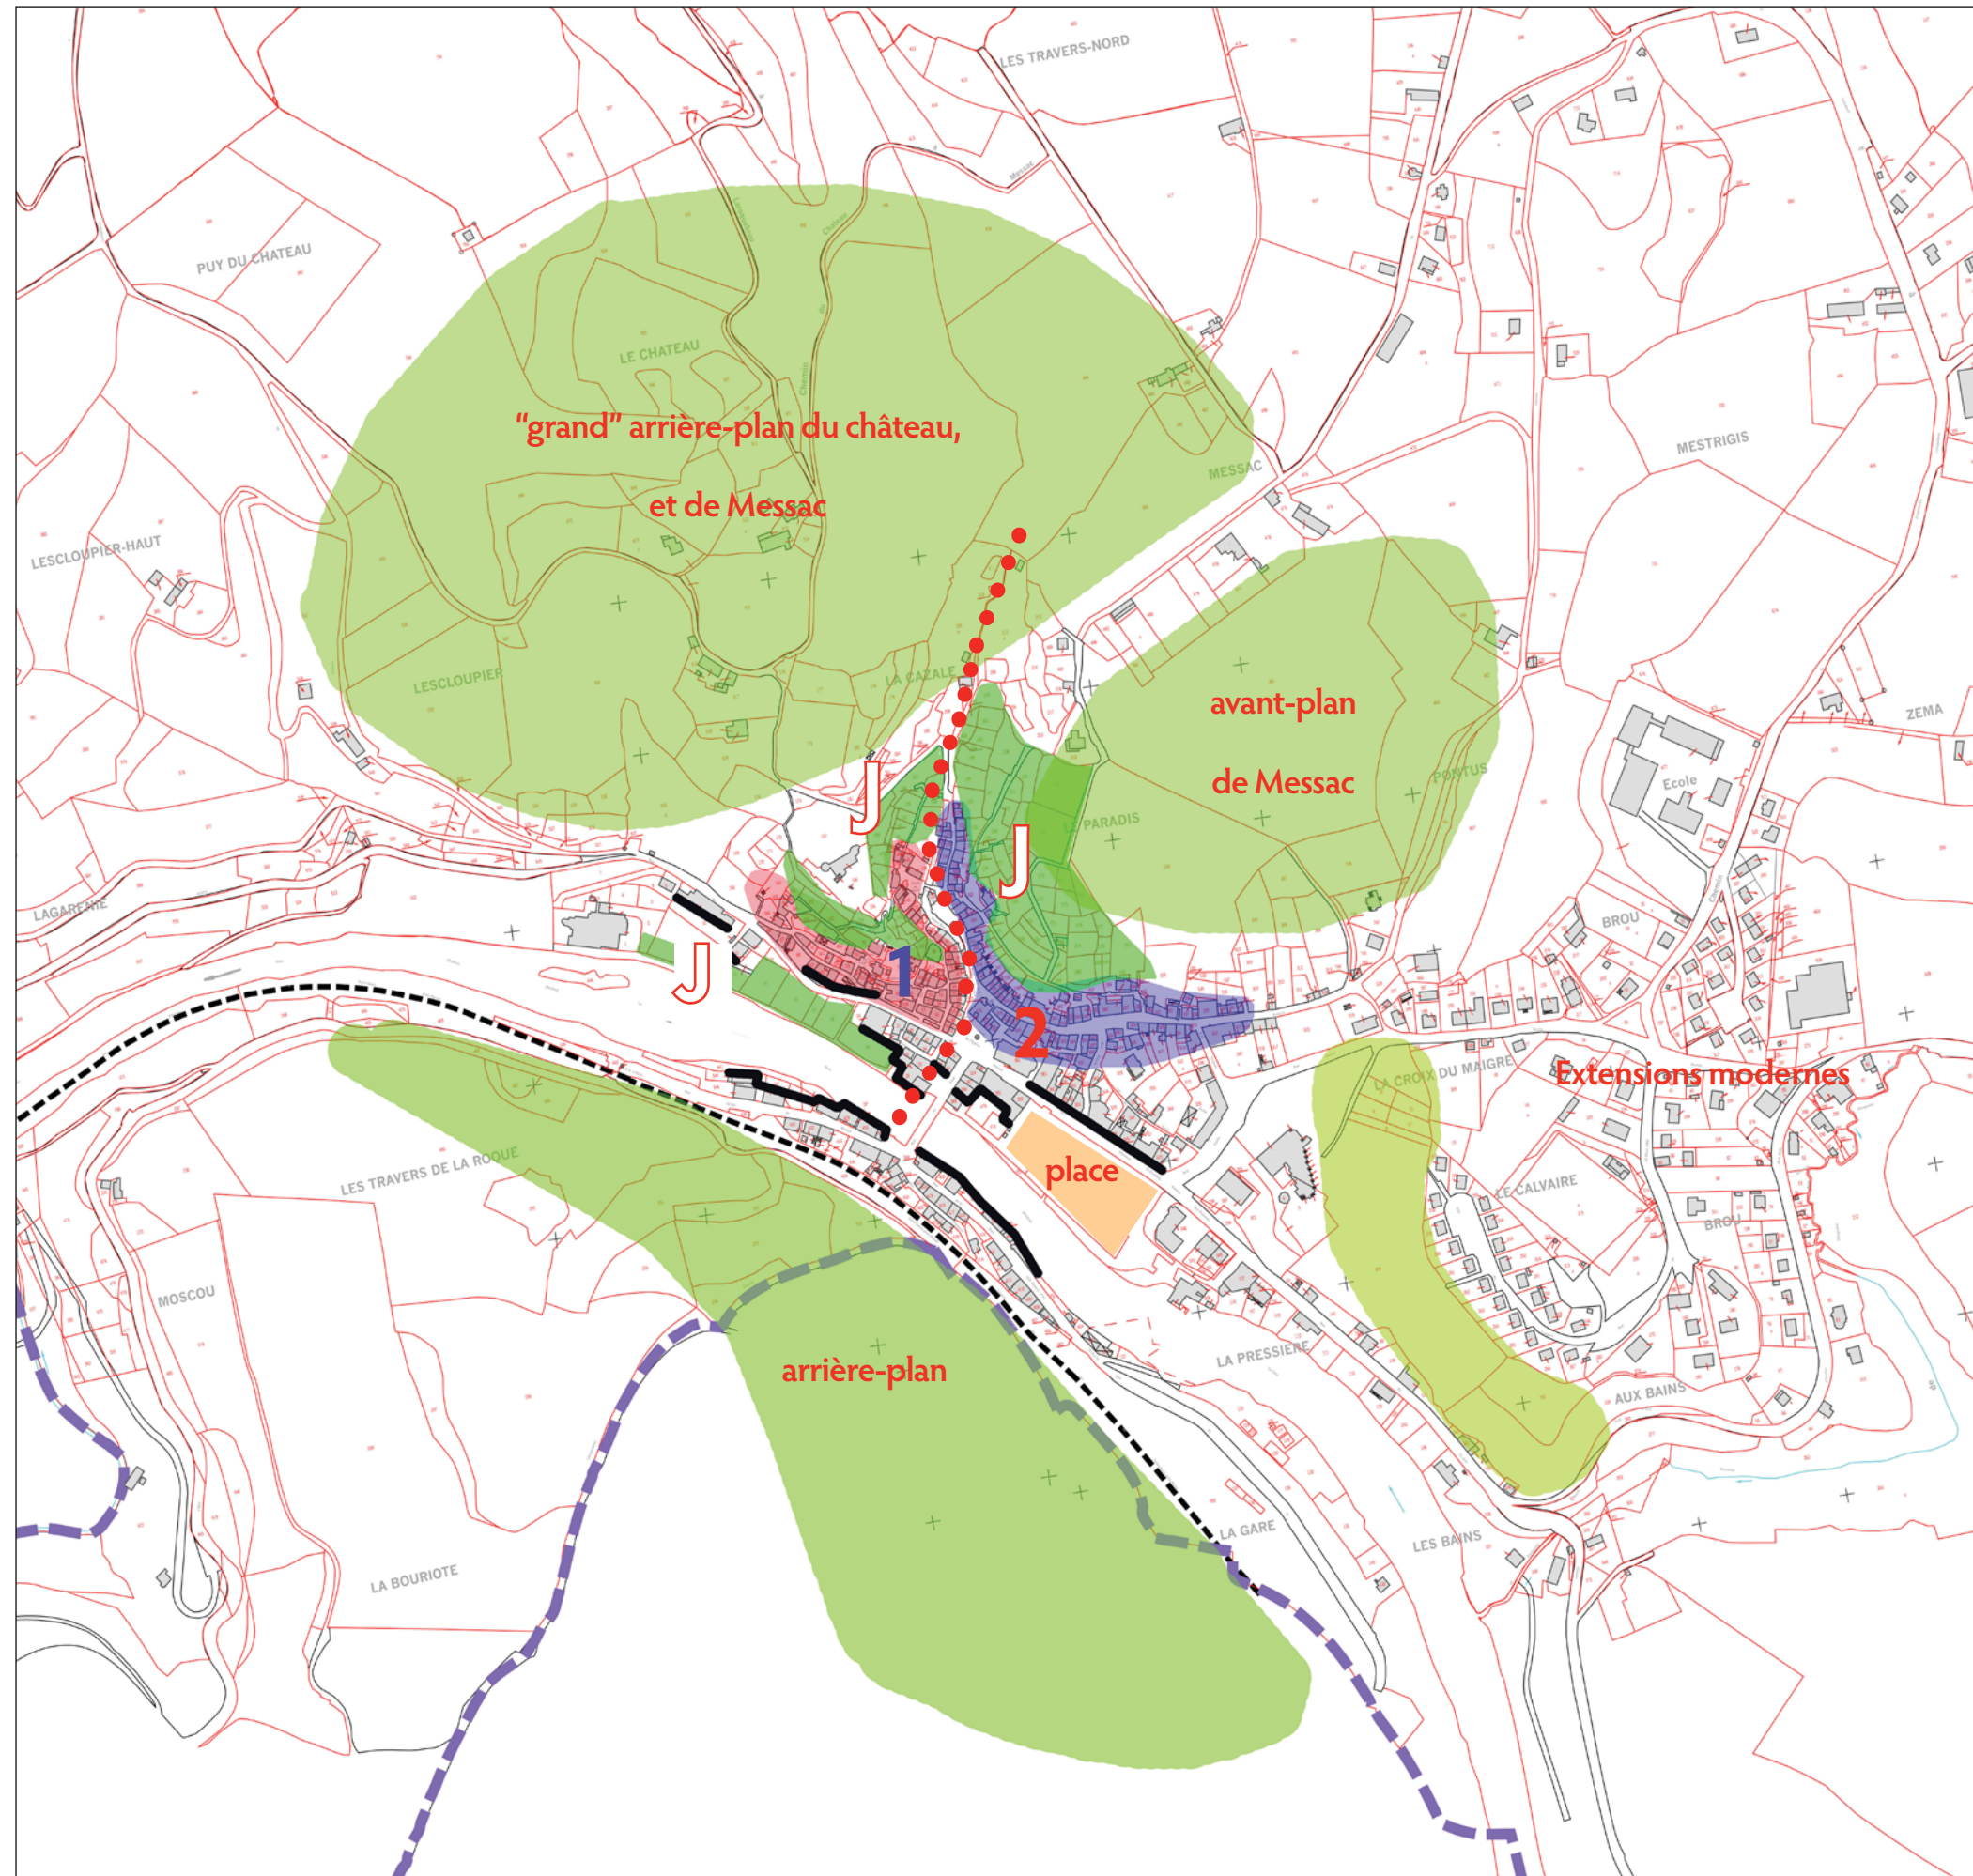
1. le Fort, et le Merle

Peu de patrimoine "intrinsèque", mais forte image patrimoniale et relatif bon état, sols aménagés... quartiers plutôt mis en valeur.
