## **Chapitre 4 : LES ENSEMBLES BATIS COHERENTS**

**Éléments de paysage bâti – Ensembles bâtis cohérents**

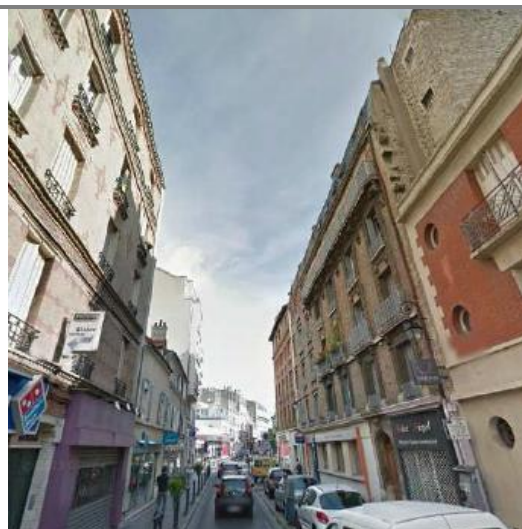
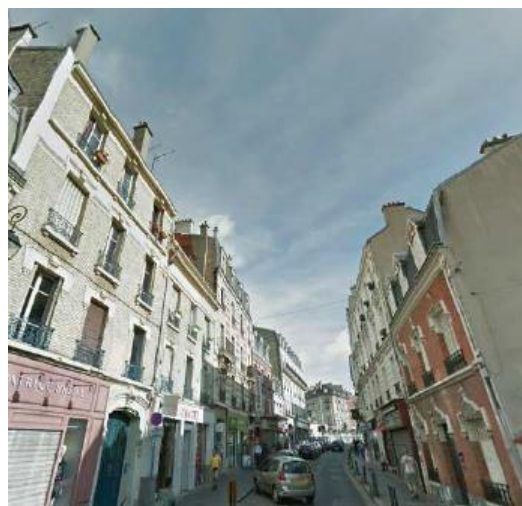
**Identifiant : E 002**

**Description : Développement néo-haussmannien du village-rue**

La volumétrie, le mode d'implantation et les détails architecturaux similaires des immeubles forment une séquence architecturale et urbaine cohérente et de qualité.

Structure : implantation à l'alignement ; gabarits oscillant entre Rez-de-chaussée+1+combles et Rez-de-chaussée+4

Matériaux : brique, enduit, pierre, zinc, tuile mécanique

Epoque : fin XIXème – début XXème

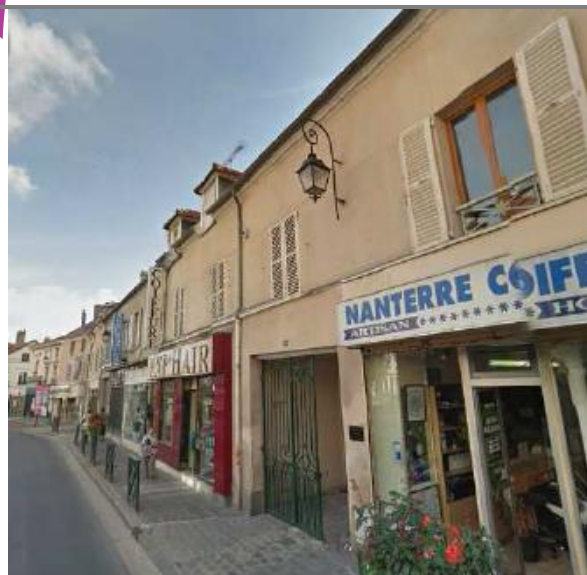
**Identifiant : E 003****Localisation :**  
Sections 26 à 32 et 36 à 40 rue Maurice Thorez**Section :** CP**Parcelles :** 14, 15, 16, 28, 29, 30, 152**Quartier :** Centre**Protection proposée :**

**Description : Petits immeubles du « noyau » historique du centre ancien**

La volumétrie, le mode d'implantation et les détails architecturaux similaires des immeubles forment une séquence architecturale et urbaine cohérente et de qualité.

Structure : Petits immeubles en profondeur, avec cour bâtie en mitoyenneté ; Architecture des fermes ayant progressivement évolué vers une architecture plus urbaine. Implantation à l'alignement ; gabarits Rez-de-chaussée+1+combles

Matériaux : Maçonnerie enduite, zinc, tuiles

Epoque : fin XVIIIème, XIXème

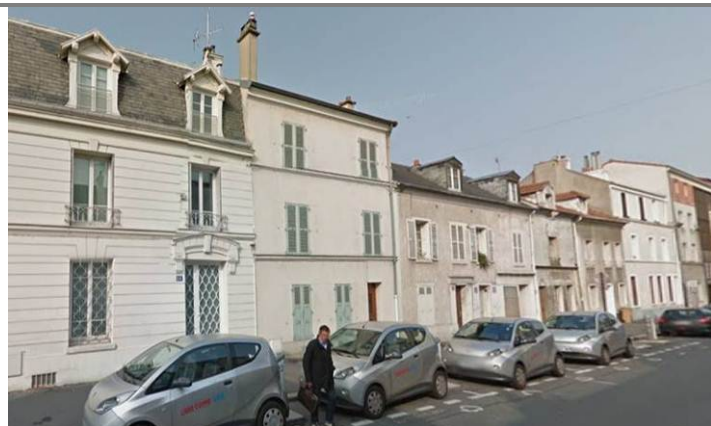
La volumétrie, le mode d'implantation et les détails architecturaux similaires des immeubles forment une séquence architecturale et urbaine cohérente et de qualité.

Structure : Constructions individuelles et collectives en continuité avec le centre-ville, oscillant entre R+1+ combles et R+4, implantée à l'alignement et pouvant accueillir des commerces en rez-de-chaussée.

Matériaux : Maçonnerie enduite, tuiles mécaniques, ardoise

Epoque : fin XVIIIème – début XIXème

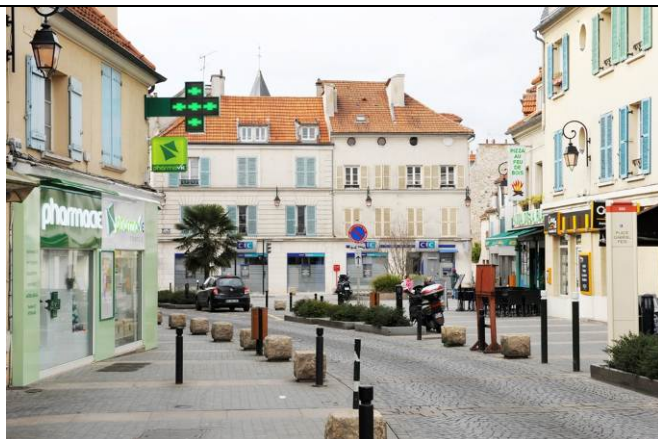
**Identifiant : E 010**

**Description : place Gabriel Péri**

La composition urbaine, la volumétrie, le mode d'implantation et les détails architecturaux similaires des immeubles bordant la place, forment une séquence architecturale et urbaine cohérente et de qualité.

Constructions individuelles et collectives, implantée à l'alignement et accueillant des commerces en rez-de-chaussée. Gabarits oscillant entre R+1+comble et R+2+combles

Matériaux : enduit, tuiles mécaniques

Epoque : fin XVIIIème –XIXème

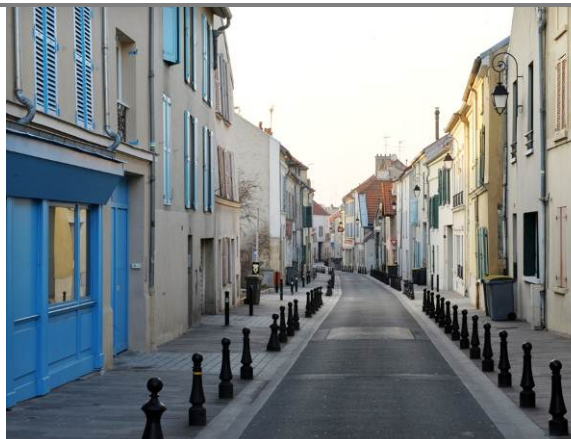
**Identifiant : E 001**

**Description : maison type village-rue en lien avec le Centre**

La volumétrie, le mode d'implantation et les détails architecturaux similaires des immeubles bordant cette rue ancienne du centre, forment une séquence architecturale et urbaine cohérente et de qualité

Constructions individuelles et collectives, implantée à l'alignement et accueillant des commerces en rez-de-chaussée. Gabarits oscillant entre R+1 et R+2+combles

Matériaux : enduit, tuiles mécaniques

Epoque : fin XVIIIème –XIXème

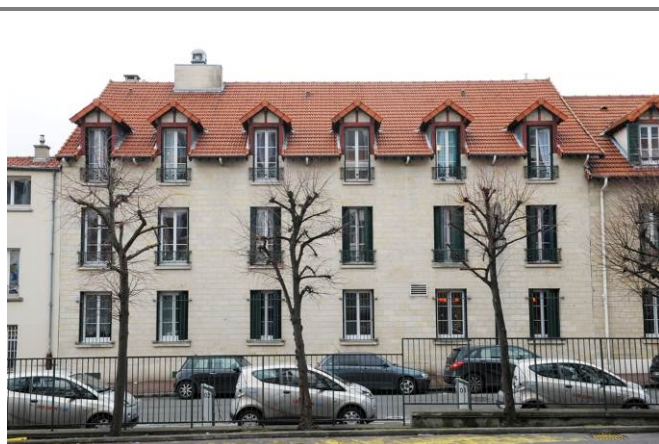
**Identifiant : E 008**

**Description : Maison de retraite protestante**

Structure : rez-de-chaussée, étage, combles avec lucarnes, composition régulière des percements

Matériaux : Pierre, tuiles

Historique : Asile protestant construit en 1860, réservé à l'origine aux femmes infirmes ; plusieurs fois agrandi jusqu'en 1950

Epoque : 1860, agrandissements dans la 1<sup>ère</sup> moitié du XX<sup>ème</sup> siècle ; réhabilitation et extension (à l'identique, dans le respect du bâtiment d'origine) : fin XX<sup>ème</sup> siècle

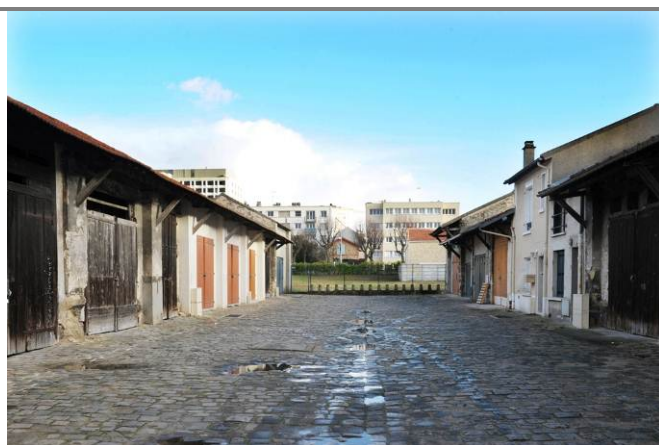
**Identifiant : E 005**

**Description : Cour des abattoirs**

Structure : rez-de-chaussée ; toits à longs pans.

Matériaux : calcaire, pierre de taille, grand appareil ; tuile plate mécanique.

Historique : Construction de 1819 à 1820 par Blanchon architecte à la demande des charcutiers de Nanterre. Construction décidée à 100 m de distance de la ville, au-delà de la porte Saint Denis (actuelle place Plainchamp) pour raisons d'hygiène. Comprendait des échaudoirs, jumelés à des brûloirs, des lavoirs et une triperie couverts mais pas d'abattoirs proprement dits. Transformés avant 1856 ; fonctionnent jusqu'en 1914.

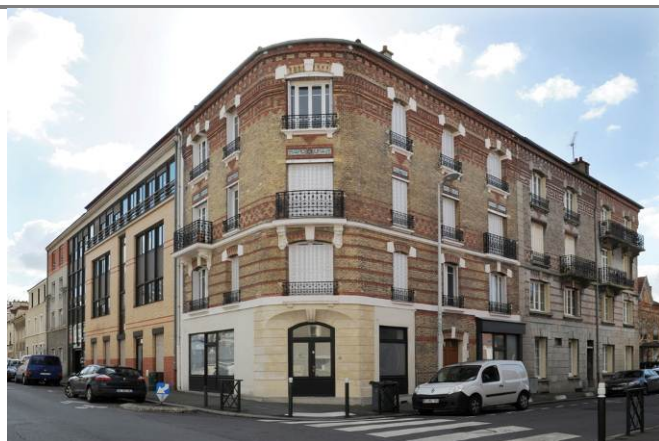
**Identifiant : E 013**

**Description :** Immeuble d'angle à l'alignement

Structure : Rez-de-chaussée, 2 étages droits, décors et modénatures

Matériaux : Pierre, briques, tuiles

Epoque : fin XIXème, début XXème

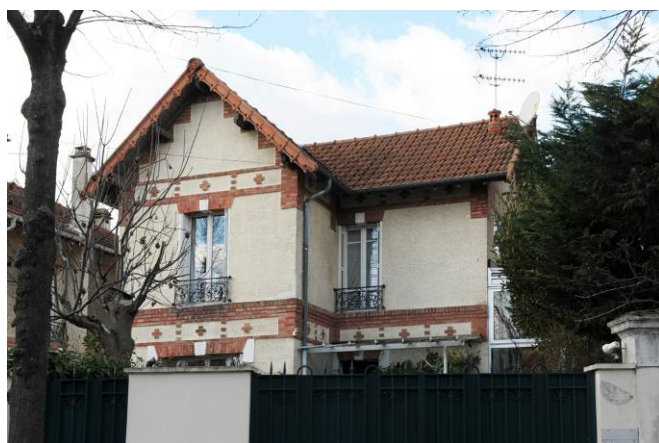
**Identifiant : E 012**

**Description :** Groupe de maisons avec avant jardin, le long des petits boulevards du Centre

Structure : Rez-de-chaussée, étage, décors et modénatures, toits à pentes

Matériaux : maçonnerie enduite, briques, tuiles

Epoque : fin XIXème, début XXème

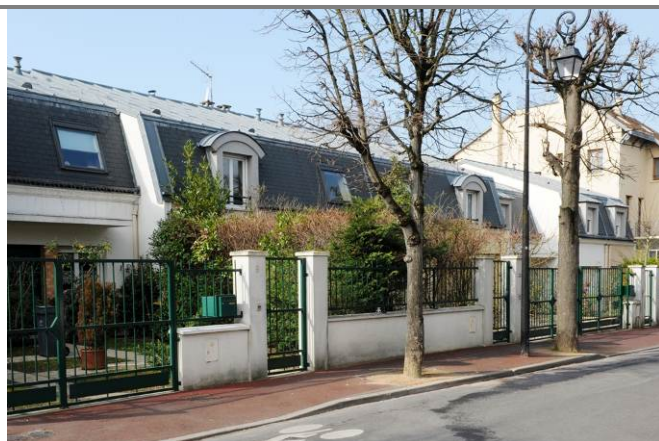
**Identifiant : E 007**

**Description :** Maisons de ville accolées avec avant-jardin

Structure : Rez-de-chaussée, combles

Matériaux : Pierre agrafée, ardoise

Epoque : Décennies 1980/1990

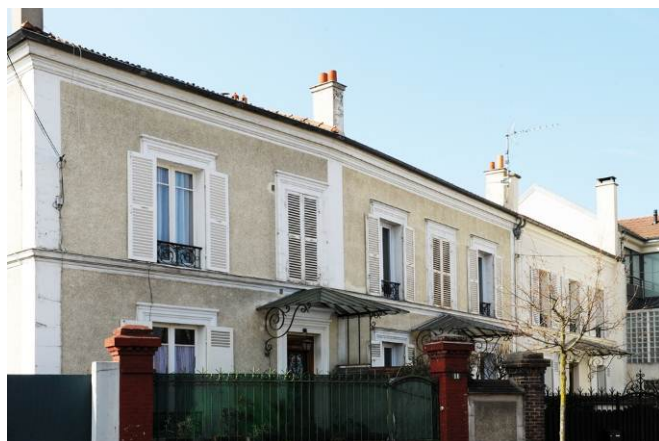
**Identifiant : E 006**

**Description :** Maisons de ville accolées avec avant-jardin

Structure : Rez-de-chaussée, étage, bandeaux, corniche, marquises

Matériaux : maçonnerie enduite, tuiles

Epoque : fin XIXème, début XXème

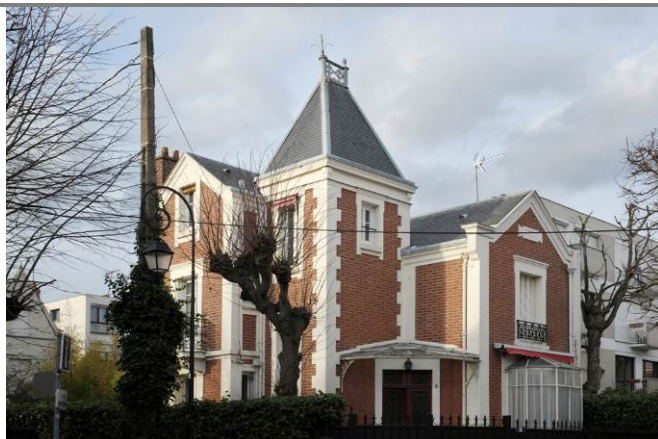
**Identifiant : E 004**

**Description : lotissement concerté, dit Villa des Tilleuls**

Structure : rez-de-chaussée surélevé; 1 étage carré, étage de comble ; toit à longs pans, pignon couvert, toit en pavillon.

Matériaux : brique, moellon, sans chaîne en pierre de taille, enduit, pan de bois ; tuiles mécaniques.

Historique : groupe de 9 maisons construites à la fin du XIX<sup>e</sup> siècle ou au début du XX<sup>e</sup> siècle.

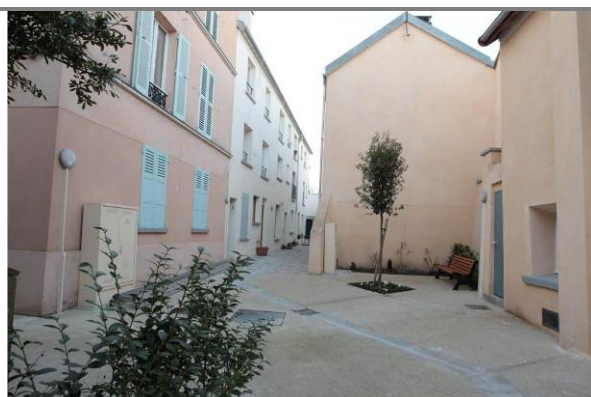
**Identifiant : E 020**

**Description : Cour Saint-Germain**

Ancienne cour rurale bordant le village-rue.

Structure : Constructions individuelles et collectives, implantée autour d'un passage-cour irriguant l'îlot en profondeur. Gabarits oscillant entre R+1, R+2 (sur cour), R+3 sur la rue H. Barbusse

Matériaux : Maçonnerie enduite, tuiles, zinc

Epoque : fin XVIII<sup>e</sup>ème, XIX<sup>e</sup>ème

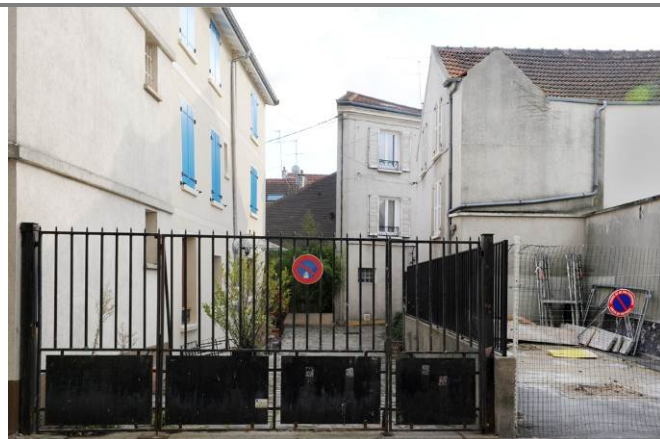
**Identifiant : E 009**

**Description : Cour Saint-Nicolas**

Ancienne cour rurale bordant le village-rue.

Structure : Constructions individuelles et collectives, implantée autour d'un passage-cour irriguant l'îlot en profondeur. Gabarits oscillant entre R+1 et R+2 + combles.

Matériaux : Maçonnerie enduite, tuiles, zinc

Epoque : fin XVIIIème, XIXème

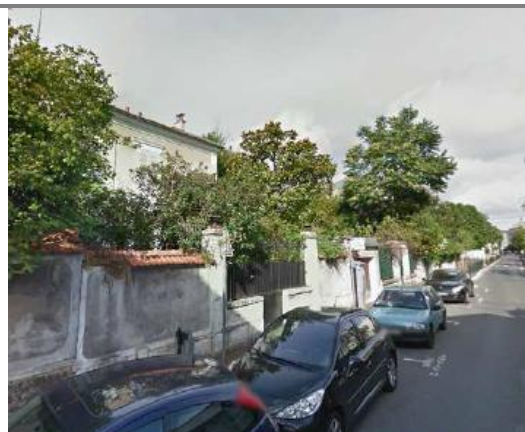
**Identifiant : E 018**

**Description : petites maisons bourgeoises et maisons-immeubles en retrait avec avant-jardins**

La volumétrie, le mode d'implantation et les détails architecturaux similaires des constructions forment une séquence architecturale et urbaine cohérente et de qualité.

Constructions en retrait oscillant entre R+1 et R+2 avec avant-jardins paysagers ; clôtures constituées de murs de 2m de haut ou de murets surmontés d'une grille et de piliers maçonnés.

Matériaux : enduit, brique, tuiles mécaniques

Détails : chainage d'angles, corniches

Epoque : fin XIXè-début XXè.

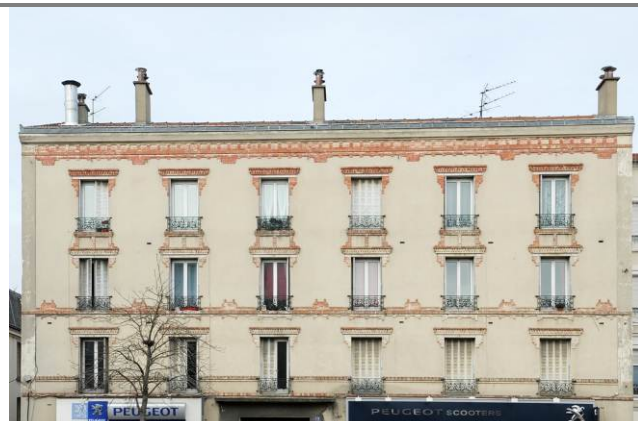
**Identifiant : E 014**

#### Description : Collectifs de faubourgs

La volumétrie, le mode d'implantation et les détails architecturaux similaires des immeubles forment une séquence architecturale et urbaine cohérente et de qualité.

Structure : Constructions implantées à l'alignement en R+3. Décors et modénatures

Matériaux : enduit, brique, tuiles mécaniques

Détails : chainage d'angles, linteaux et corniches en briques

Epoque : fin XIX<sup>e</sup>-début XX<sup>e</sup>.

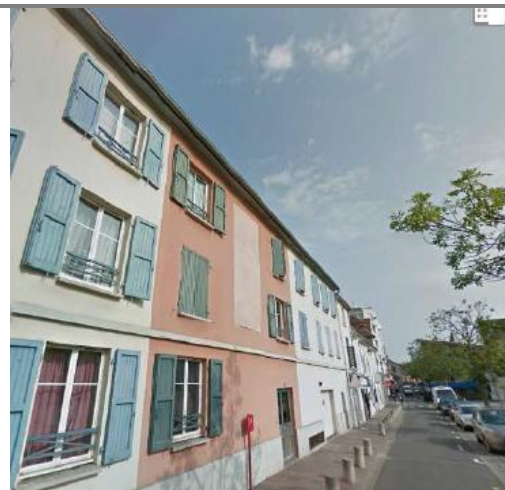
**Identifiant : E 19**

#### Description : Maisons immeubles à l'alignement

La volumétrie, le mode d'implantation et les détails architecturaux similaires des constructions forment une séquence architecturale et urbaine cohérente et de qualité.

Structure : Maisons-immeubles implantés à l'alignement ; gabarit R+2 ; rythme des percements avec volets battants

Matériaux : Maçonnerie enduite, tuiles

Epoque : XIX<sup>e</sup>ème

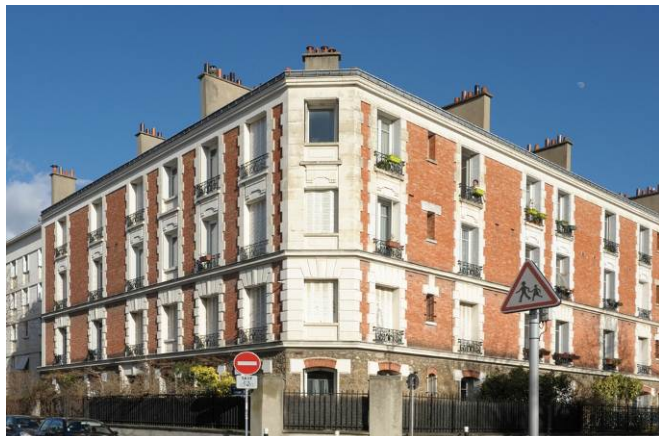
**Identifiant : E 021**

**Description : Immeuble d'angle avec avant-jardin**

Le linéaire bâti continu, la structuration de l'angle des voies, et le traitement architectural soigné font de cet ensemble bâti un ensemble cohérent et de qualité

Structure : Rez-de-chaussée, 3 étages droits, encadrements de fenêtres et chaînages d'angle, bandeaux, modénatures

Matériaux : Maçonnerie, brique, ardoise, zinc

Epoque : fin XIXème, début XXème

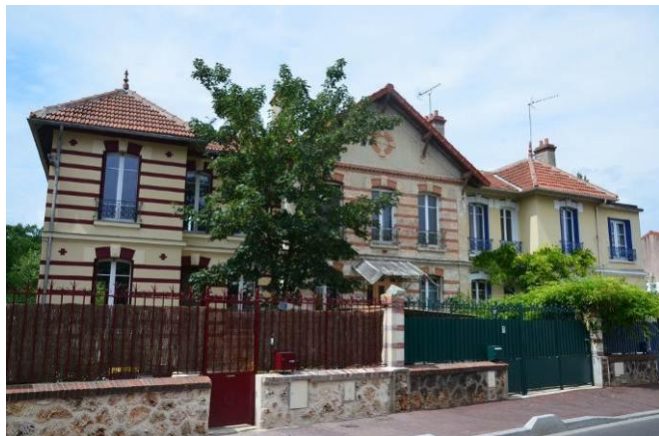
**Identifiant : E 015**

**Description : Groupe de maisons avec avant jardin**

Structure : Rez-de-chaussée, étage, combles, toits à pans, décors et modénatures

Matériaux Maçonnerie, brique, tuiles

Epoque : fin XIXème, début XXème

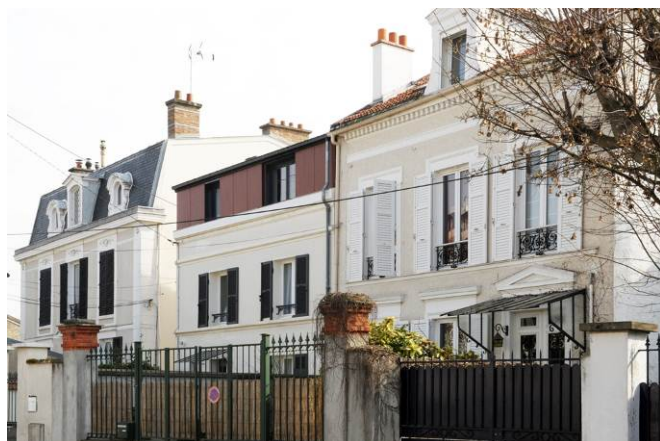
**Identifiant : E 016**

**Description : Groupe de maisons avec avant-jardin**

Structure : Rez-de-chaussée, étage droit, combles ; encadrements de fenêtres, bandeaux, modénatures

Matériaux : Maçonnerie enduite, tuiles, ardoises

Epoque : fin XIXème, début XXème

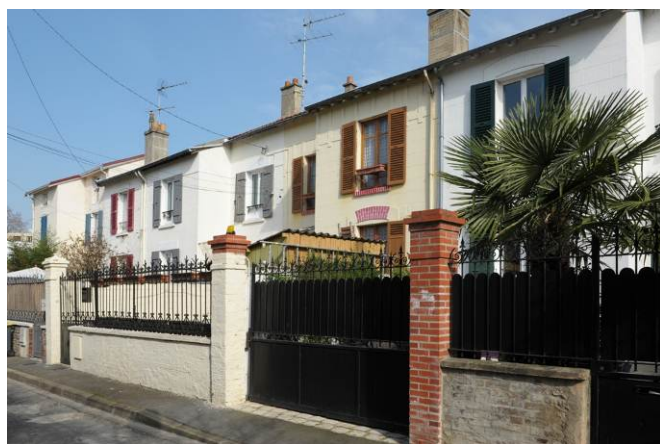
**Identifiant : E 017**

**Description : Groupe de maisons avec avant jardin**

Structure : Rez-de-chaussée, étage, combles, toits à pans

Matériaux : Maçonnerie enduite, briques, tuiles

Epoque : fin XIXème, début XXème

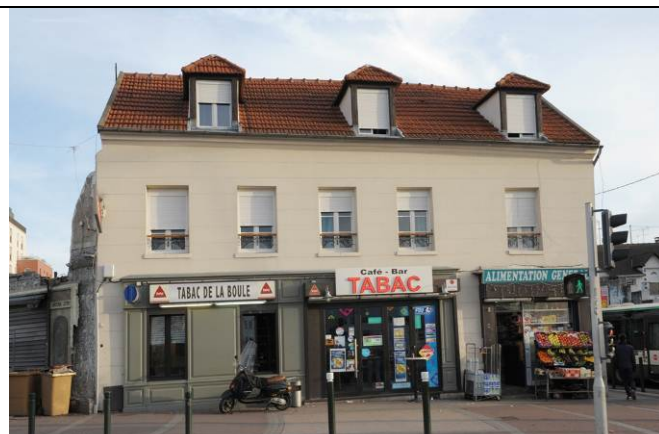
**Identifiant : E 33**

**Description : ancien relais de poste bordant la place de la Boule**

La volumétrie, le mode d'implantation et les détails architecturaux similaires des constructions forment une séquence architecturale et urbaine cohérente et de qualité.

Constructions implantées à l'alignement ; r+1+combles ; commerces et cafés en rez-de-chaussée

Matériaux : enduit, tuiles mécaniques, tuiles plates

Epoque : XVIIIè- XIXè.

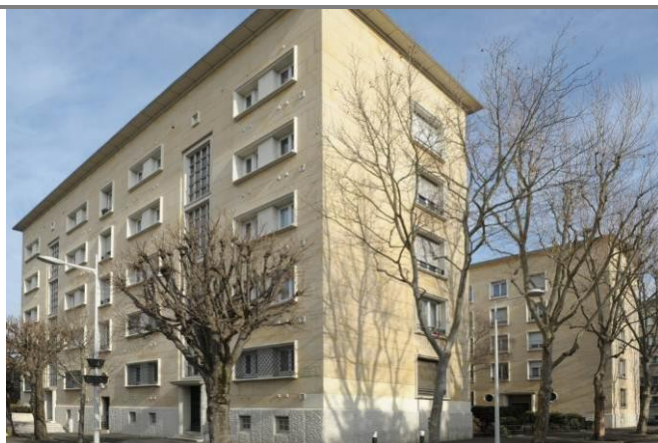
**Identifiant : E 22**

**Description : Cité du Vieux Pont ou cité Langevin**

Cité en pierre de taille construite au début des années 1950.

Structure : R+4 ; toiture terrasse ; encadrement des fenêtres ; ordonnancement des percements

Matériaux : pierre, béton

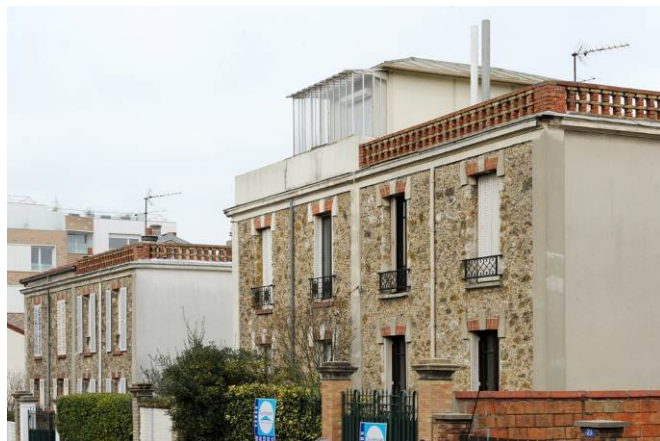
**Identifiant : E 32**

**Description : Groupe de maisons avec avant jardin**

Structure : Rez-de-chaussée, étage, toiture terrasse et toiture à pente, modénatures

Matériaux : Pierre meulière, brique

Epoque : fin XIXème début XXè

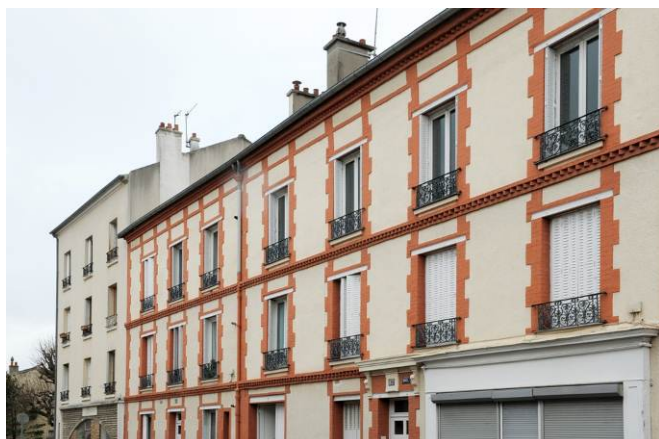
**Identifiant : E 31**

**Description : Petits immeubles à l'alignement**

La volumétrie, le mode d'implantation, les détails architecturaux similaires, et les commerces et services en rez-de-chaussée des immeubles forment une séquence architecturale et urbaine cohérente et de qualité.

Structure : Constructions implantées à l'alignement ou en retrait ; gabarits oscillant entre R+2 et R+4+ combles.

Matériaux : brique, enduit, tuiles mécaniques.

Epoque : fin XIX<sup>e</sup>- début XX<sup>e</sup>.

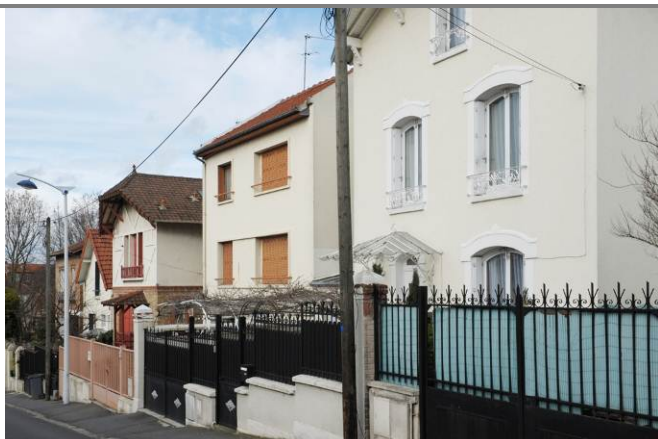
**Identifiant : E 30**

**Description : Ensemble de maisons avec avant-jardin rue de la Côte**

La volumétrie, le gabarit, et le mode d'implantation des constructions forment une séquence architecturale et urbaine cohérente.

Structure : Gabarits R+1 à R+2+C

Matériaux : Maçonnerie enduite, brique, tuiles, ardoise

Epoque : XXème siècle

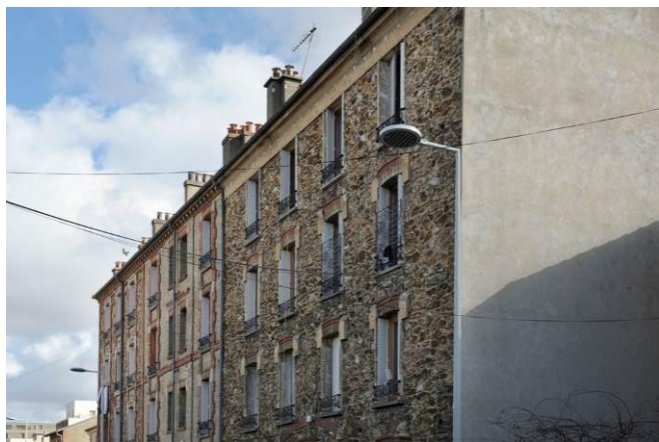
**Identifiant : E 25**

**Description : Immeubles à l'alignement**

Structure : rez-de-chaussée, 3 étages droits, décors et modénatures

Matériaux : pierre meulière, brique

Epoque : fin XIXème, début XXème

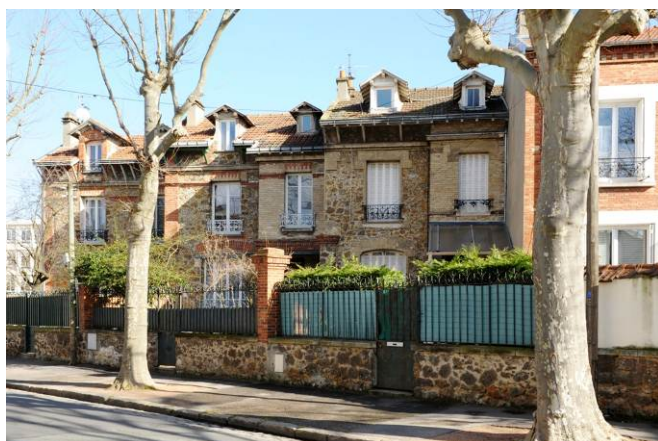
**Identifiant : E 24**

**Description : Groupe de maisons avec avant-jardin**

Pavillons implantés sur parcellaire en arête de poisson par rapport à la voie de gabarit R+1. Leur implantation, à 45° par rapport à la voie et leurs avant-jardins paysagers créent une séquence architecturale et urbaine de qualité.

Matériaux : brique, enduit, meulière, tuiles mécaniques.

Epoque : fin XIX<sup>e</sup>- début XX<sup>e</sup>.

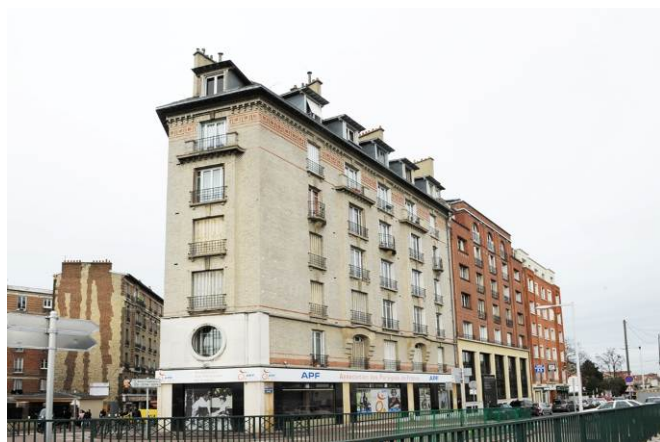
**Identifiant : E 26**

**Description : Immeubles à l'alignement**

Structure : rez-de-chaussée, 4 étages droits, combles, lucarnes ; décors et modénatures

Matériaux : Brique, pierre, tuiles

Epoque : fin XIX<sup>e</sup>me, 1<sup>er</sup> tiers XX<sup>e</sup>me siècle

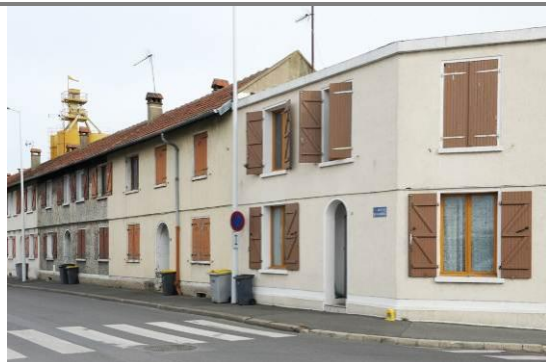
**Identifiant : E 023**

**Description : petits collectifs ouvriers**

Leur volumétrie et leur mode d'implantation similaires forment une séquence urbaine spécifique et témoin du passé ouvrier du site.

Structure : Rez-de-chaussée, étage

Matériaux : maçonnerie enduite

Epoque : fin XIXème, début XXème

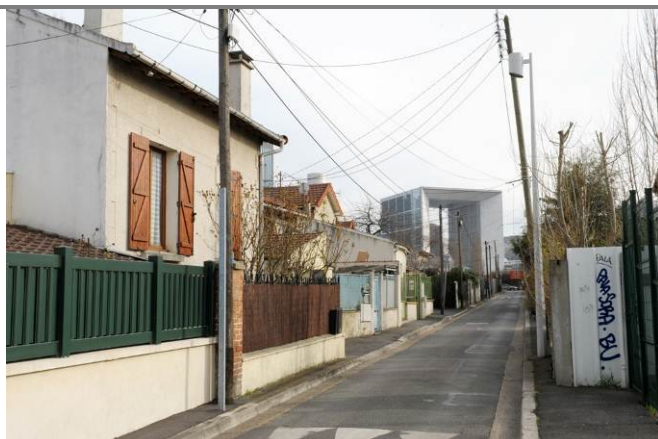
**Identifiant : E 28**

**Description : pavillons et petits collectifs ouvriers**

Leur volumétrie et leur mode d'implantation similaires forment une séquence urbaine de qualité et témoin du passé ouvrier du site. L'implantation de ces pavillons au pied de la Défense et au sein d'un secteur économique en fait un site atypique.

Constructions implantées à l'alignement ou en retrait ; gabarits oscillant entre R+1 et R+2

Matériaux : divers (enduit, tuiles, etc.)

Epoque : XXème
